MEMORIA

JULIO 2024

El objeto del "Proyecto de rehabilitación y modernización de la estación de Galtzaraborda, Revision B-julio 2024" es definir, con el nivel propio de un proyecto de construcción, las obras necesarias para materializar la rehabilitación y modernización de la estación de Galtzaraborda de la línea Donostia-Hendaia de Euskotren, incorporando las modificaciones precisas derivadas de las obras en ejecución y de los proyectos definidos, mediante las actuaciones siguientes:

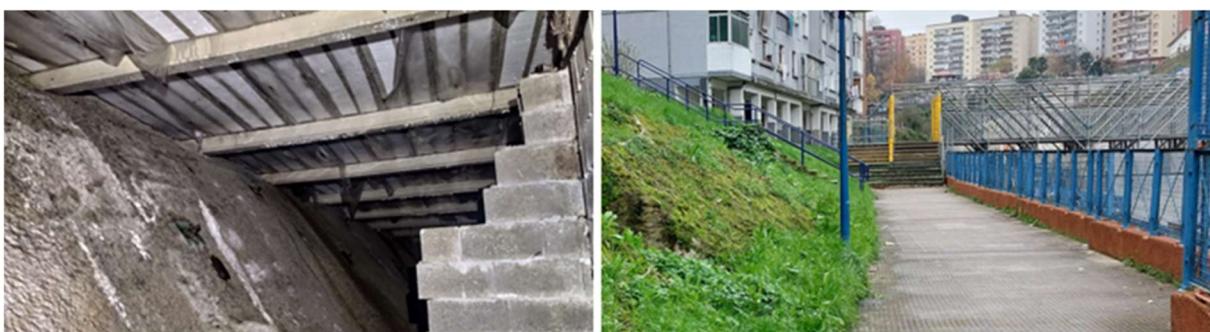
En la coronación de este muro y apoyado sobre el talud existe un forjado ligero que conforma un paseo peatonal. Sobre este paseo peatonal se sitúa una estructura tubular provisional que salva el canal ferroviario y que forma parte de la salida de emergencia del polideportivo de Galtzaraborda durante las obras del Tramo Altza-Galtzaraborda.

Ilustración 5: Estructura ligera de forjado del paseo peatonal y estructura tubular salida de emergencia del polideportivo

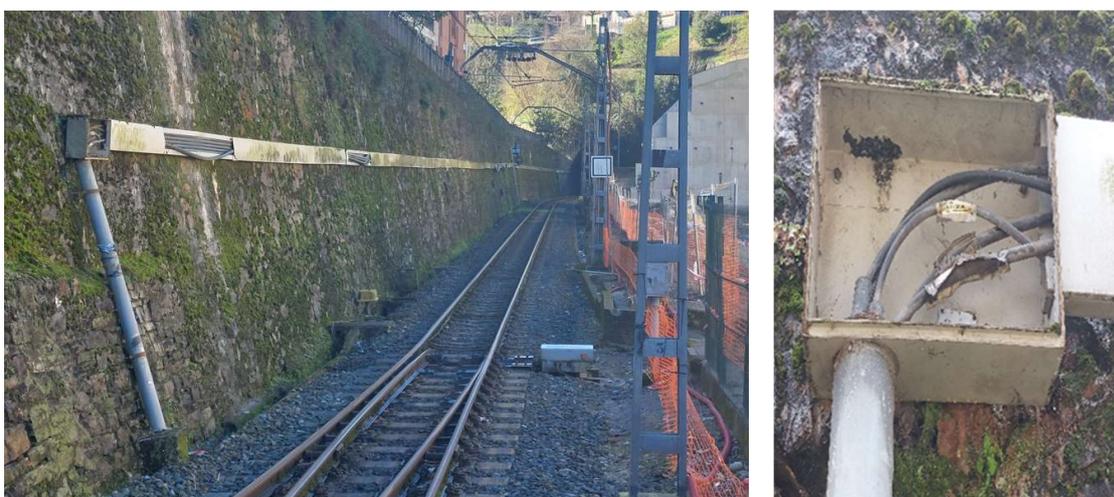
Por el canal ferroviario, adosado al muro de mampostería que sustenta la calle Apeadero discurren bajo canaleta metálica varios cables de fibra óptica pertenecientes a ETS, Gobierno Vasco y Euskaltel.

Ilustración 9: Canaleta metálica que alberga las fibras de Euskotren, Gobierno Vasco y Euskaltel

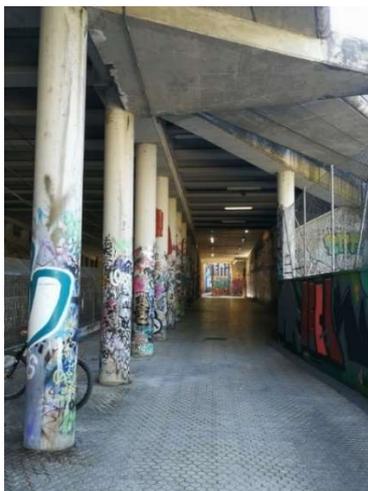
A cota de vías y bajo la estructura que soporta el vestíbulo y la calle Peñas de Aia (nivel -1) existe un paseo subterráneo sin atractivo que pertenece al Ayuntamiento. Este paseo podría ser cerrado al uso público con la conclusión de las obras del Tramo Altza-Galtzaraborda, aunque su uso como pasillo de mantenimiento permanece, ya que posibilita entre otras cosas el acceso de camiones al polideportivo, así como al andén dirección Donostia.

Ilustración 10: Estructura soporte de plaza superior (Peñas de Aia) y acceso inferior al polideportivo

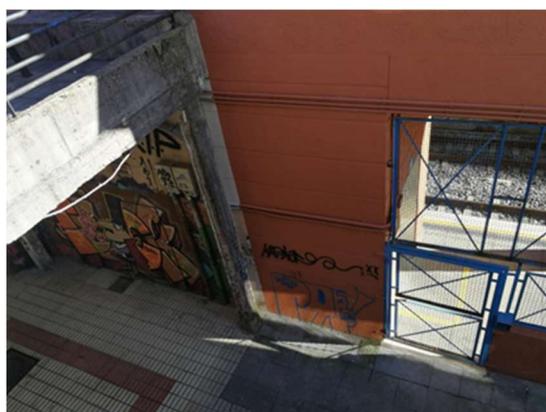
Ilustración 12: Acceso al paseo soterrado desde el andén dirección Donostia

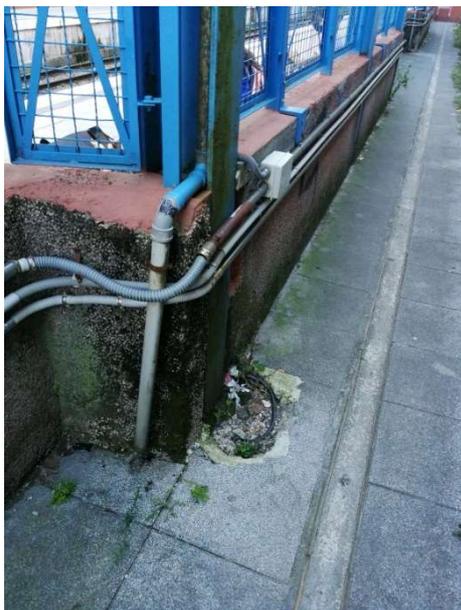
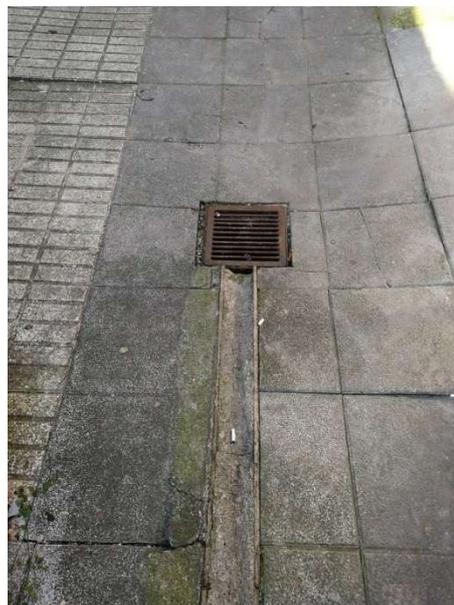
Como continuación de este paso inferior existe un pasillo de reducida anchura entre andén norte y polideportivo, con un canal de drenaje central que recoge el agua de las marquesinas de la estación y desemboca en un sumidero. En la cara exterior de los muretes del cierre del andén existen canalizaciones de alumbrado de los andenes.

Ilustración 14: pasillo exterior entre andén y polideportivo (Se observan las canalizaciones de alumbrado del andén)

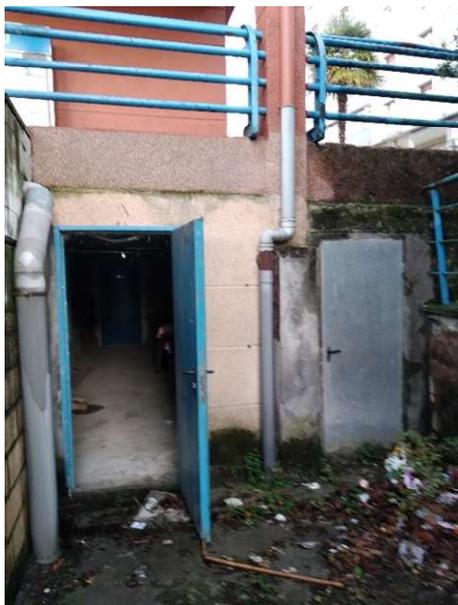
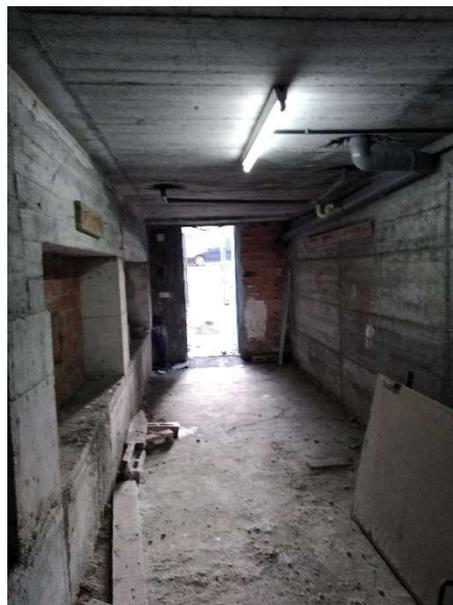
En este mismo nivel, pero junto al andén sur existen en la actualidad otros tres locales. El primer local tiene acceso únicamente desde la calle, ya que su suelo está sobreelevado respecto al andén debido al talud. Actualmente está en desuso, aunque figura como almacén. Al fondo, de este mismo cuarto, se sitúa un segundo local que corresponde con la antigua maquinaria del ascensor y donde se encuentran algunas instalaciones. Por último, hay un tercer local al que se accede también desde la calle, en el que se puede ver la estructura que sostiene el paseo hacia las viviendas y varias tuberías y arquetas de la urbanización.

Ilustración 15: acceso al primer cuarto técnico andén sur (Dirección Hendaia)

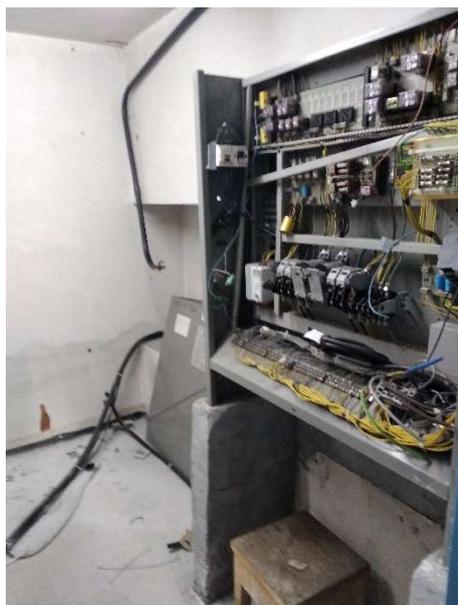
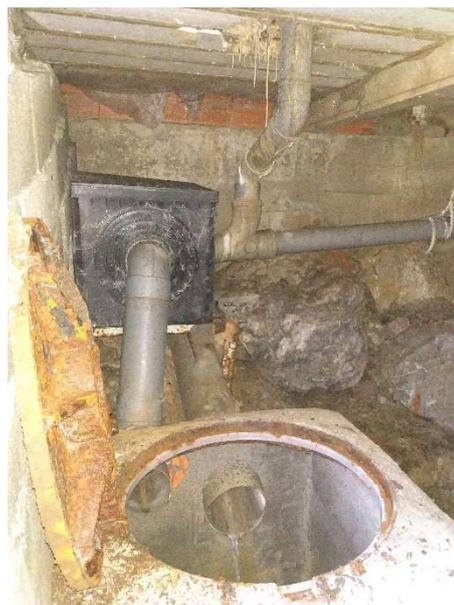
Ilustración 16: cuartos técnicos inferiores andén sur. acceso exterior

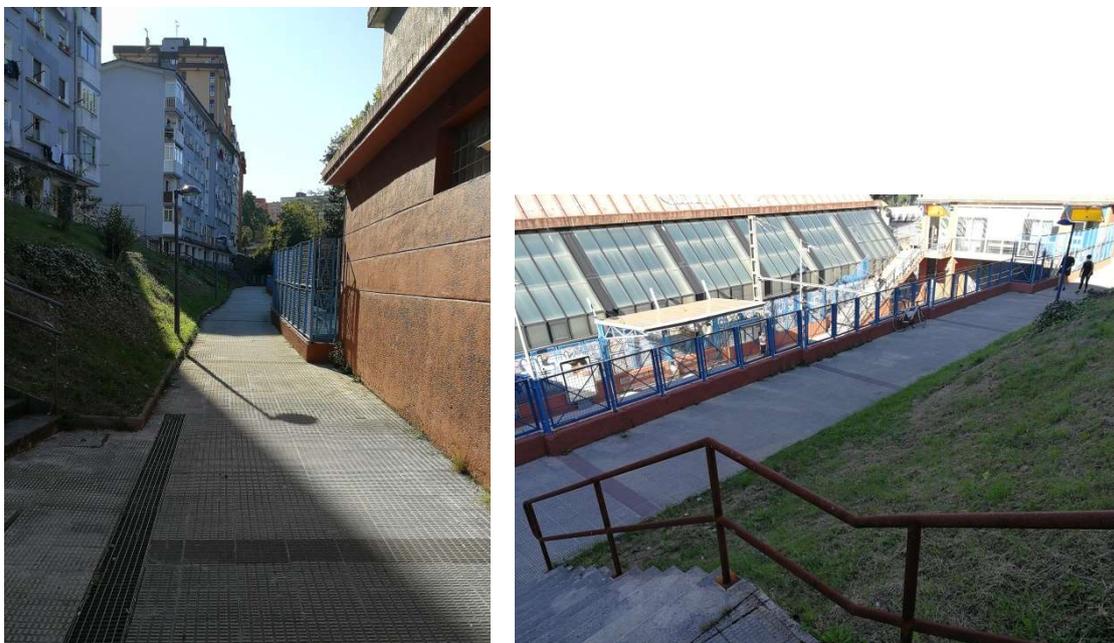
Ilustración 17: paseo peatonal sobre el muro del andén sur

Desde esta zona se generan los problemas de humedades y filtraciones más importantes que se mencionan en otros apartados de este proyecto. Salvando la diferencia de cota entre la acera anterior y los andenes existen un muro de bloques de hormigón cuyo aspecto desde el punto de vista estructural y en un análisis simplemente visual puede parecer aceptable. No obstante, tiene varios puntos de entrada de agua y zonas húmedas que, incluso en días soleados son evidentes. Este muro precisa además un mantenimiento continuo para evitar que la gravilla que genera el talud obture el drenaje del trasdós y provoque el vuelco del muro por acumulación de agua.

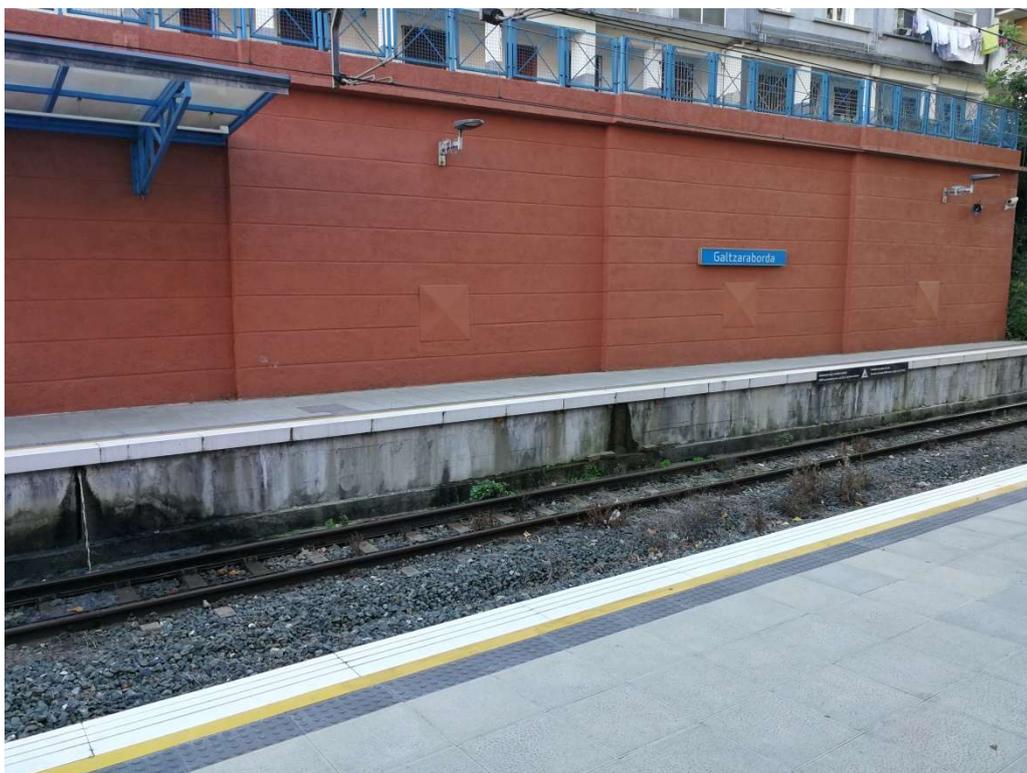
En cuanto a los andenes, tienen unas dimensiones de 79 m el norte y 60 m el sur, medidos desde el desembarco de las escaleras. Sus anchuras son variables y disponen de líneas de señalización que no se corresponden con las actualmente utilizadas. Están dotados de bancos y elementos de mobiliario modernos de acero inoxidable en perfecto estado de uso. Disponen también de luminarias tipo led sobre brazos o báculos de acero galvanizado.

Ilustración 24: Vista del andén sur desde el andén norte

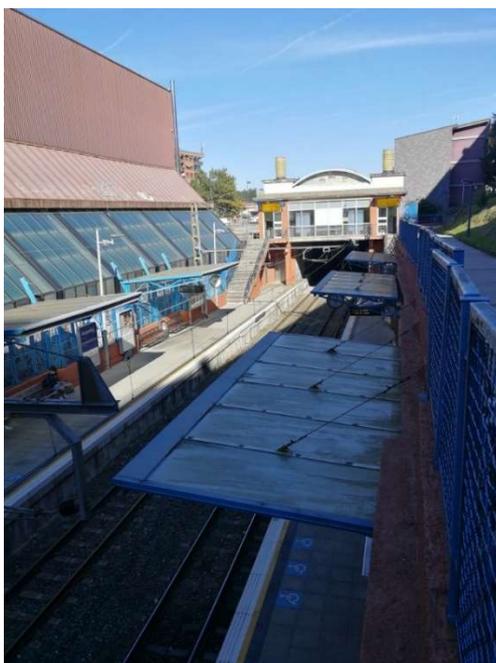
Ambos andenes disponen de marquesinas metálicas con cubrición de policarbonato. Son discontinuas, de aproximadamente 7 m de longitud y con una dotación de 2 uds en el andén dirección Donostia y 3 uds en el de dirección Hendaya. La altura libre en el punto más bajo de las marquesinas es de aproximadamente 3,50 m y 3,85 m en el punto más alto.

Ilustración 26: marquesinas vistas desde el paseo peatonal

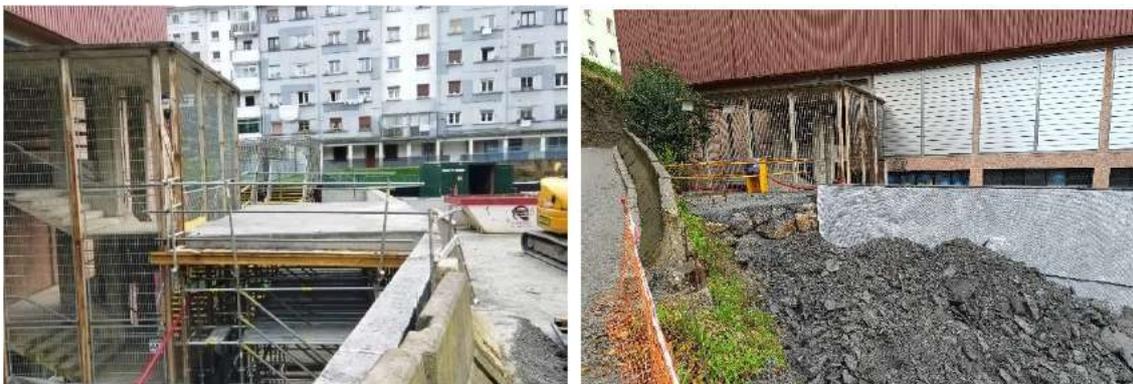
En el momento de redacción de este documento, se están ejecutando unos voladizos que acometen desde el muro perimetral de contención a un descansillo de cada uno de los dos núcleos de escaleras de emergencia del polideportivo de Galtzaraborda. De esta manera, se garantiza la evacuación futura a un espacio exterior seguro., sin que sea un condicionante la colocación de la pasarela definitiva sobre las vías.

Ilustración 27: construcción de voladizos para evacuación definitiva del polideportivo hacia espacio exterior seguro
