PROYECTO CONSTRUCTIVO PARA
LA ESTABILIZACIÓN DEL TALUD ENTRE LOS PK 28+304 Y 28+329
DE LA LÍNEA AMOREBIETA – BERMEO

ANEJO 01: GEOLOGÍA - GEOTÉCNICA
EDICIÓN 1

JULIO 2023

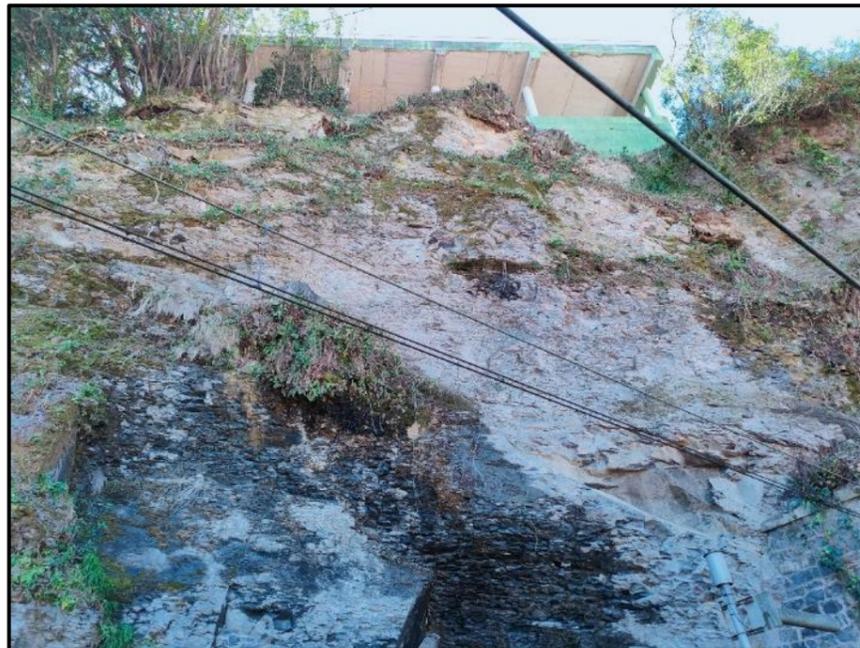
Vista general del desmorte a estudiar, con viviendas en su coronación.

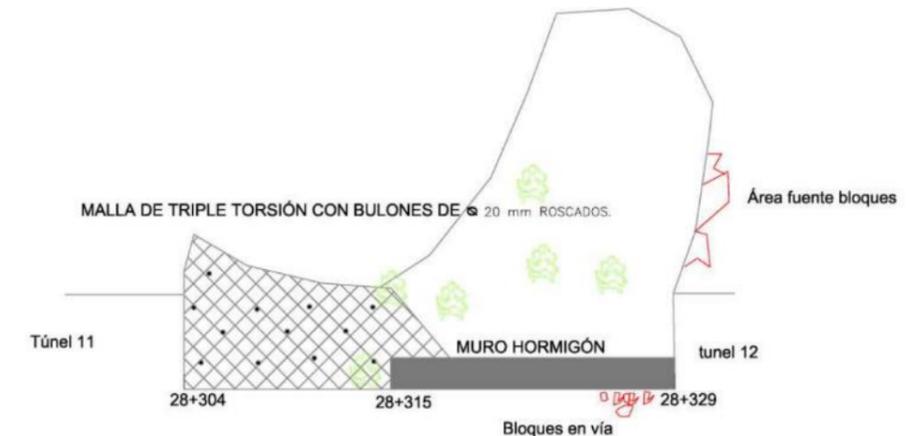
Croquis con las principales características del desmonte realizado en 2020.

En general, el desmonte se clasificó como presentar un Estado de Deterioro, pudiendo presentar problemas a medio-largo plazo, siendo el principal riesgo las caídas de bloques.

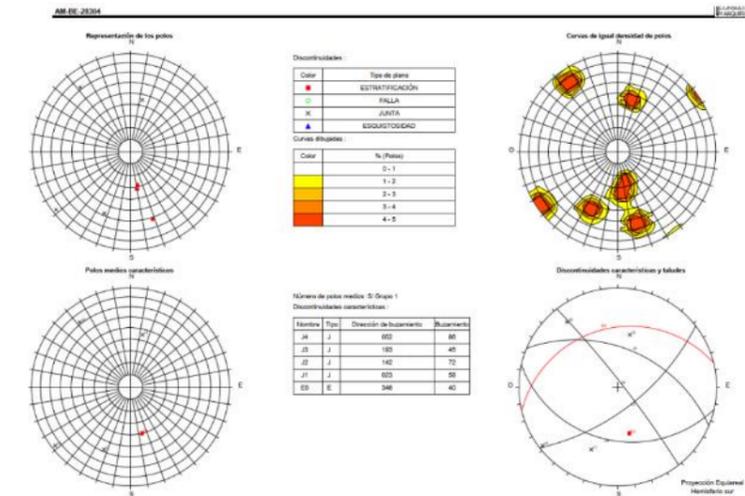
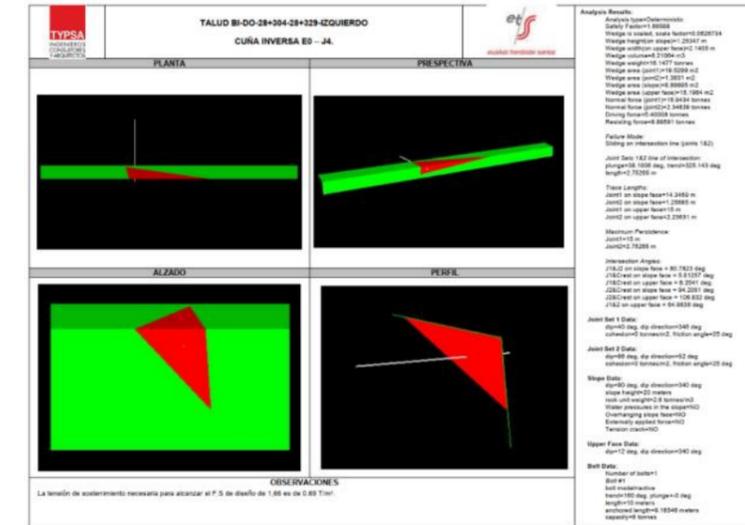
Análisis de juntas (arriba) y estabilidad de cuñas (abajo) realizado en 2021.

línea longitudinales, espaciados horizontalmente cada Hx=4,00 m y verticalmente cada Hy=3,00 m colocados preferiblemente en zonas deprimidas del talud. La longitud de anclaje será de 6 m en general, y se definirá en cada emplazamiento dependiendo de las condiciones geotécnicas del mismo, debiendo perforarse al menos 4 m en roca sana GM II-III.

Cables dobles de arrioste y refuerzos longitudinales de diámetro 16 mm, capaces de ejercer una reacción equivalente a la carga de rotura de las barras de anclaje. Los cables se fijarán en los bordes laterales.

Esta solución se valoró en 50.783,91 €, presupuesto base de licitación, IVA incluido.

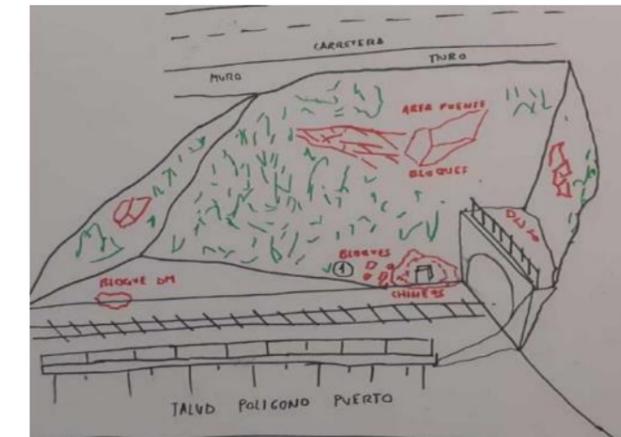
El estado del desmonte se ha clasificado como Estado de Deterioro, con posibilidad de presentar problemas a medio y largo plazo.

Croquis del desmonte del tramo 2.

Como recomendaciones se propone la posibilidad de bulonar y colocar malla de triple torsión en el talud frontal y lateral del emboquille, así como la realización de un estudio detallado.

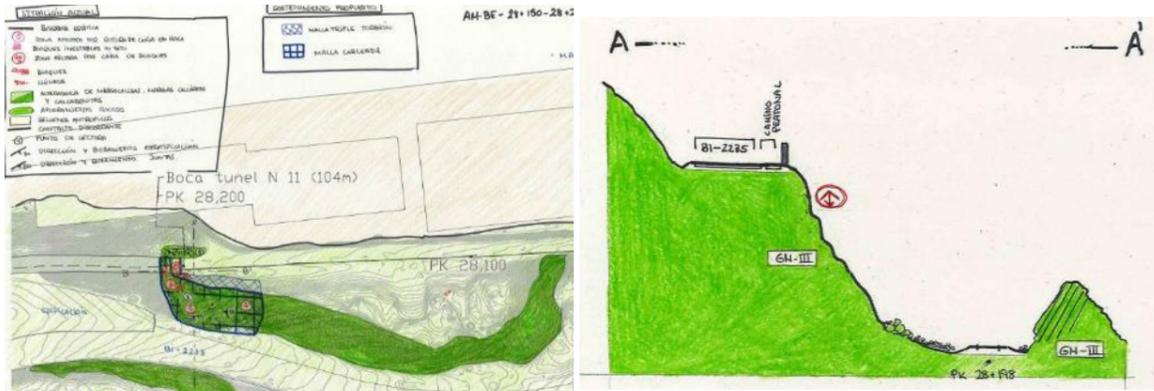
- Caída de bloques centimétricos y chineos en el entorno del emboquille. Presencia de abundantes de estos fragmentos en la plataforma. Se estiman unos 3 m³ acumulados al pie del talud izquierdo.
- Mecanismos de inestabilidad favorecidos por erosión diferencial entre los distintos tipos de materiales (margas y margocalizas).
- Caída de una cuña de 1 m³ en el talud derecho, en el PK 28+175.

Cartografía geológica y perfil transversal interpretativo realizado durante la inspección de la zona de estudio.

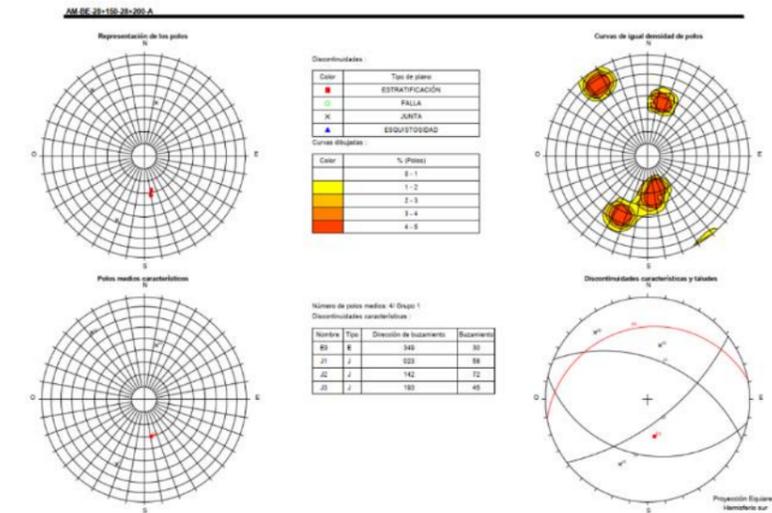
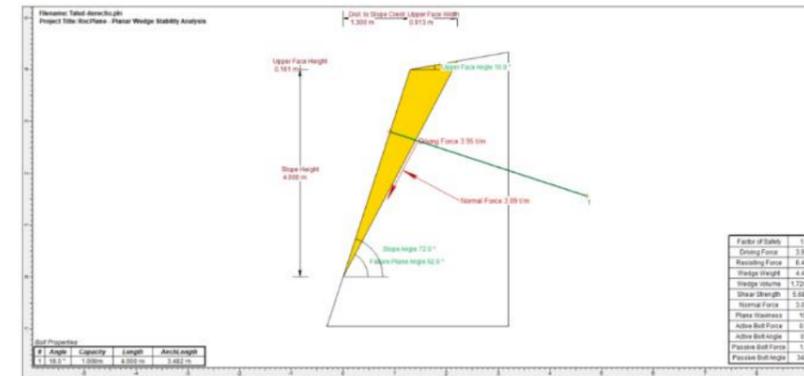
En cuanto al análisis de estabilidad realizado, se han estudiado por separado los distintos taludes existentes. En cuanto a los taludes del emboquille, se detectó la posibilidad de ocurrencia de roturas tipo planar como de cuñas y bloques, a partir de las cuales propusieron las siguientes medidas correctoras.

Análisis de familias de discontinuidades (arriba) y cálculo de roturas planares.

La malla estará anclada y adosada al terreno mediante anclajes de barras de acero autorroscables tipo GEWI de diámetro 25 mm o equivalentes distribuidos en líneas línea longitudinales, espaciados horizontalmente cada Hx=4,00 m y verticalmente cada Hy=3,00 m colocados preferiblemente en zonas deprimidas del talud. La longitud de anclaje será de 6 m en general, y se definirá en cada emplazamiento dependiendo de las condiciones geotécnicas del mismo, debiendo perforarse al menos 4 m en roca sana GM II-III.

La malla dispondrá de cables dobles de arriostre y refuerzos longitudinales de diámetro 16 mm, capaces de ejercer una reacción equivalente a la carga de rotura de las barras de anclaje. Los cables se fijarán en los bordes laterales extremos del sistema mediante anclaje flexible de doble cable espiroidal de diámetro 14,5 mm. Estos cables de refuerzo se coserán a la malla con cable de acero de 8 mm.

Esta solución se valoró en 93.181,37 €, presupuesto base de licitación, IVA incluido.

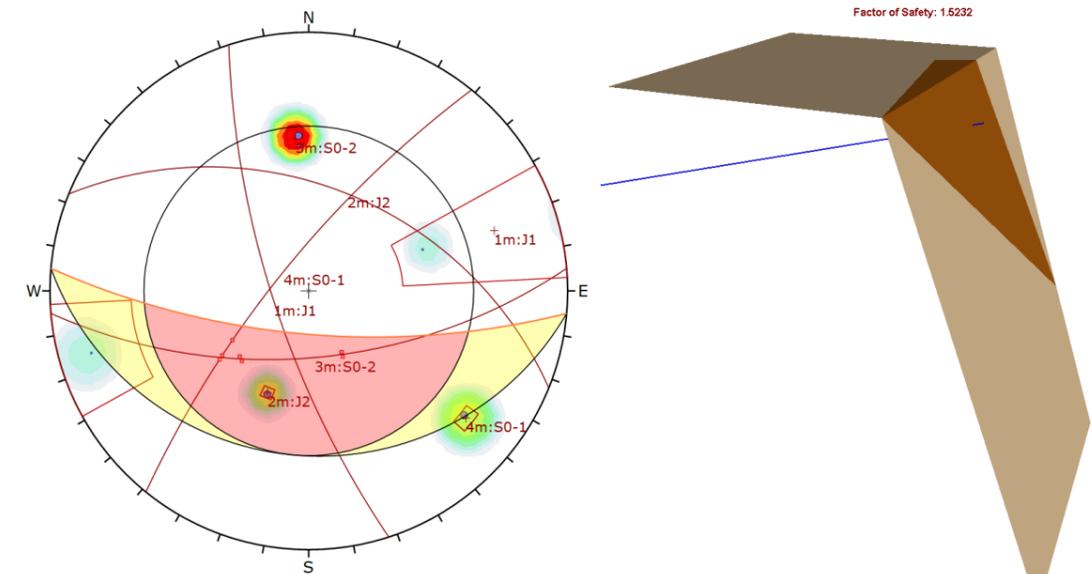
Combinaciones posibles de juntas (izquierda) y estabilidad de cuña pésima (derecha)

Se observa que, para la contención de la cuña pésima, producida por las discontinuidades 62/175 y 83/074, es necesaria la instalación de una tensión de sostenimiento de 27 kPa. De esta forma, se obtiene un factor de seguridad ligeramente superior a FS=1,5.

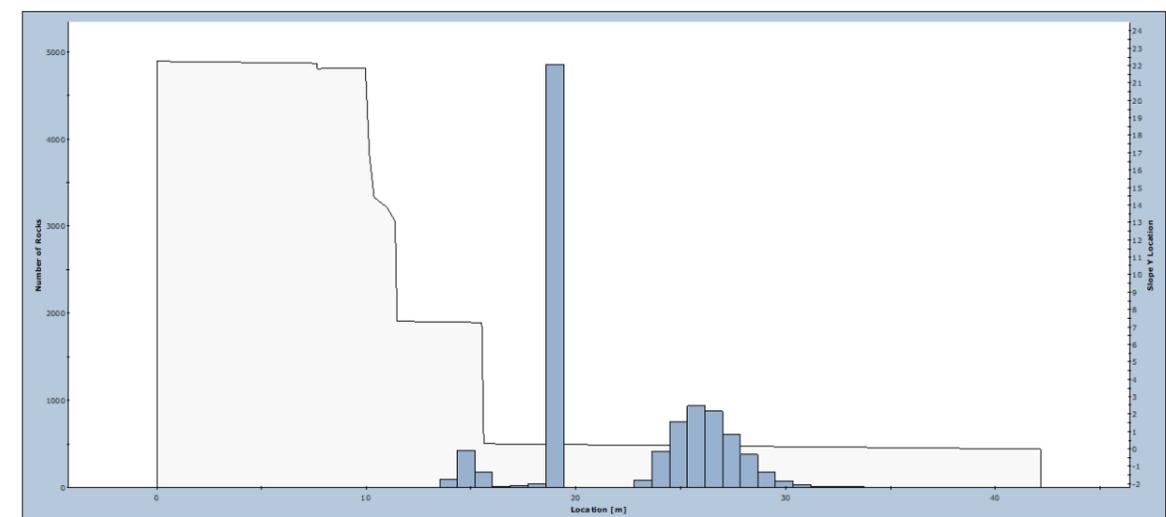
A continuación, se puede consultar la ubicación en donde termina cada uno de los bloques simulados, en forma de histograma sobre el mismo perfil analizado. De observa como la mayoría de los mismos es detenido por el propio muro que delimita la vía del puerto, sobrepasando muchos bloques por altura el mencionado muro.

Ubicación de finalización de las trayectorias de bloques simulados.

Se aprecia que una gran cantidad de bloques alcanzaría bien las instalaciones propias de las vías del tren, así como las del puerto. La disposición subvertical del talud, y la presencia de un quiebro a media

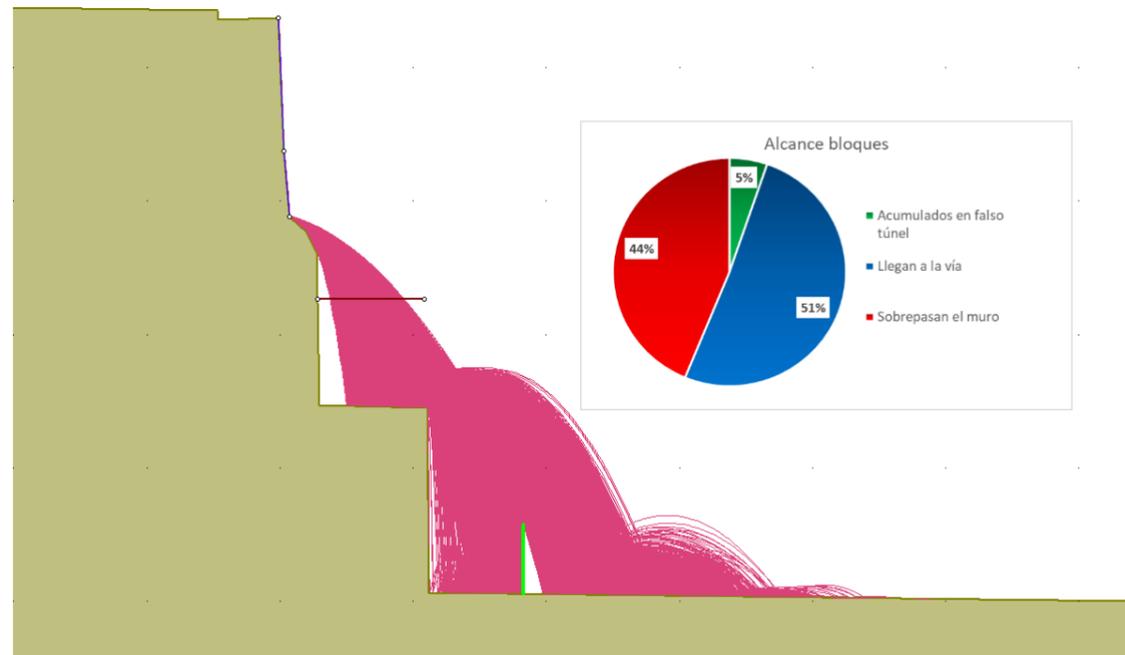
De esta forma, se observa que, de las 10.000 trayectorias simuladas, únicamente el 5% quedaría alojado sobre el sobrancho del falso túnel, mientras que el 51% de las mismas alcanzaría la vía. Finalmente, una no desdeñable cantidad del 44% tendrían el alcance necesario para sobrepasar el muro que delimita las instalaciones portuarias de las ferroviarias.

Trayectorias de caídas de bloques.

Es por ello por lo que se considera recomendable la instalación de algún elemento de contención en esta zona de forma que se mitigue el riesgo de alcance tanto a las vías del tren como al propio puerto.

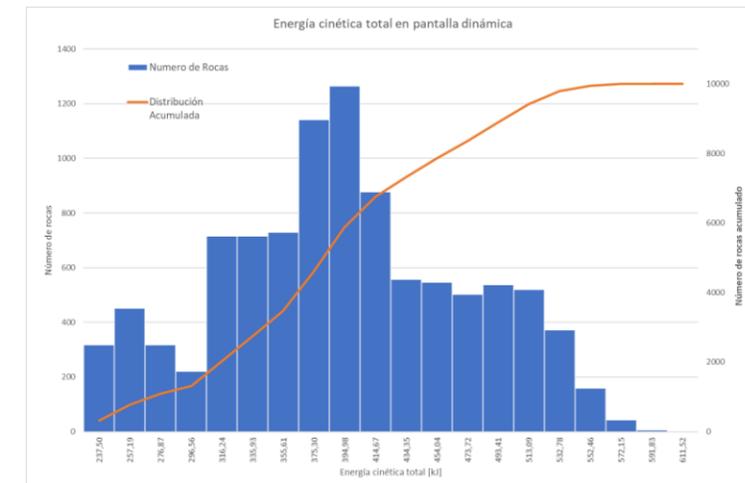
De esta forma se observa que la energía máxima que alcanzan estos bloques es de más de 600 kJ, en donde el percentil-95 de toda la distribución obtenida es del orden de 527 kJ. Adicionalmente, se observa como más del 10% de los bloques tienen una energía superior a 500 kJ (el 11%), por lo que en el caso de que el elemento de sostenimiento elegido para su contención sea una pantalla dinámica, ésta deberá ser de **1.000 kJ**.

Distribución de energías para los bloques simulados que discurren sobre el falso túnel.

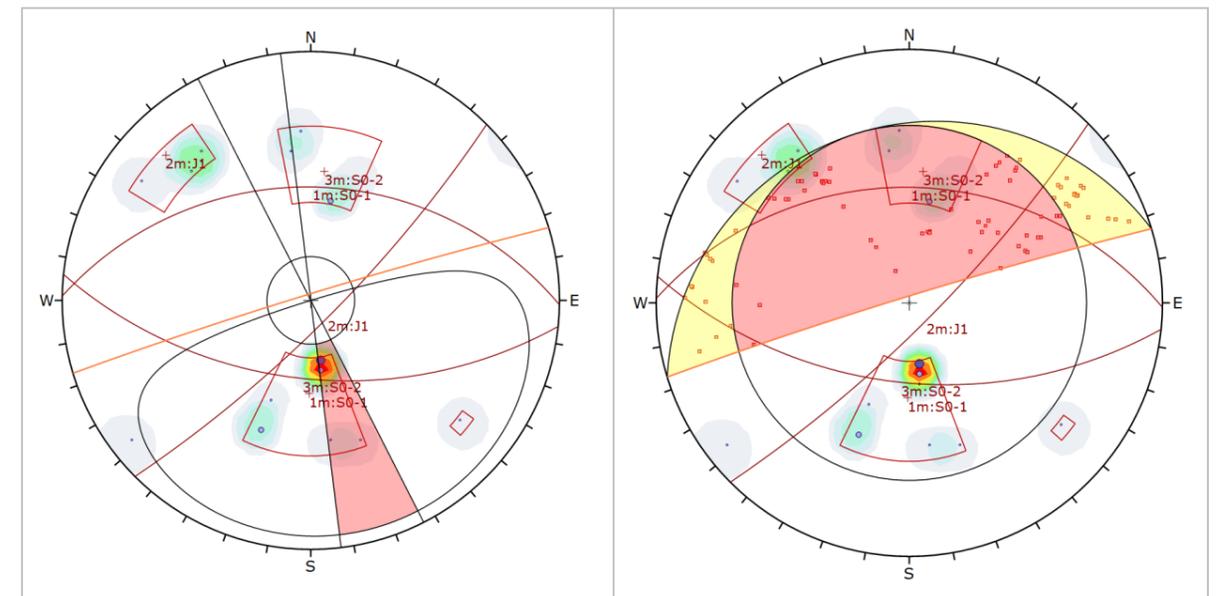
Polos que producen roturas planares (izquierda) y de tipo cuña (derecha).

Se observa como comparativamente existe una mayor frecuencia de roturas tipo cuña que planares, si bien estas últimas presentan unos factores de seguridad inferiores. Los pormenores del cálculo de cada

una de ellas pueden consultarse en el apéndice de cálculos que acompaña al presente documento, no obstante, se observa que el caso más restrictivo corresponde a las roturas planares.
