PROYECTO CONSTRUCTIVO DEL NUEVO VESTÍBULO DE LA ESTACIÓN DE GERNIKA
DE LA LÍNEA AMOREBIETA-BERMEO DE ETS

ANEJO 1. ANTECEDENTES Y REPORTAJE FOTOGRÁFICO

3. REPORTAJE FOTOGRÁFICO.

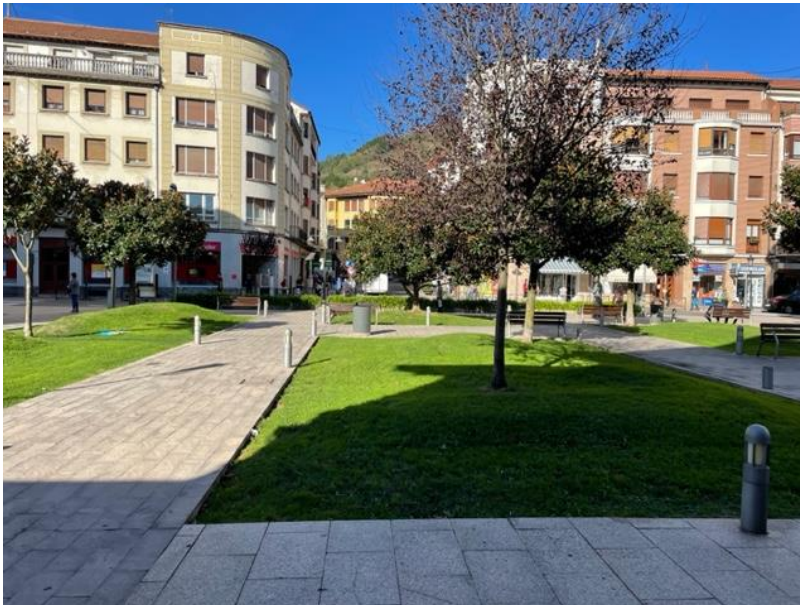
Foto 1. Vista de la Plaza de la Estación en la que se ubica la estación de Euskotren de Gernika. Es el espacio que articula la conexión de la trama urbana con el ferrocarril y que a su vez está conectado con las calles peatonalizadas del entorno.

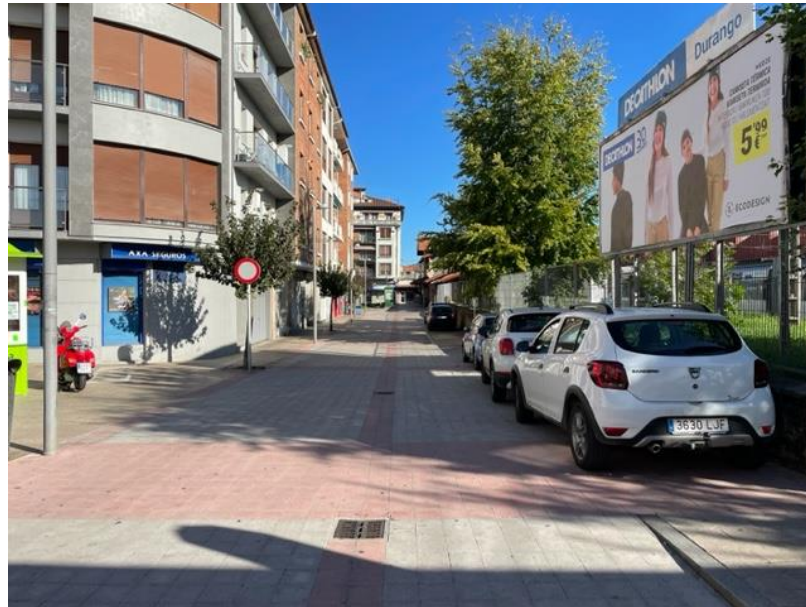
Foto 2. Imagen de la calle Loizaga tomada desde el entorno de la parada de autobuses. Se trata de un espacio semipeatonalizado que actúa de conexión intermodal de transporte, puesto que conecta la mencionada parada de autobuses con la estación de tren de Euskotren, acogiendo además una parada de taxis.

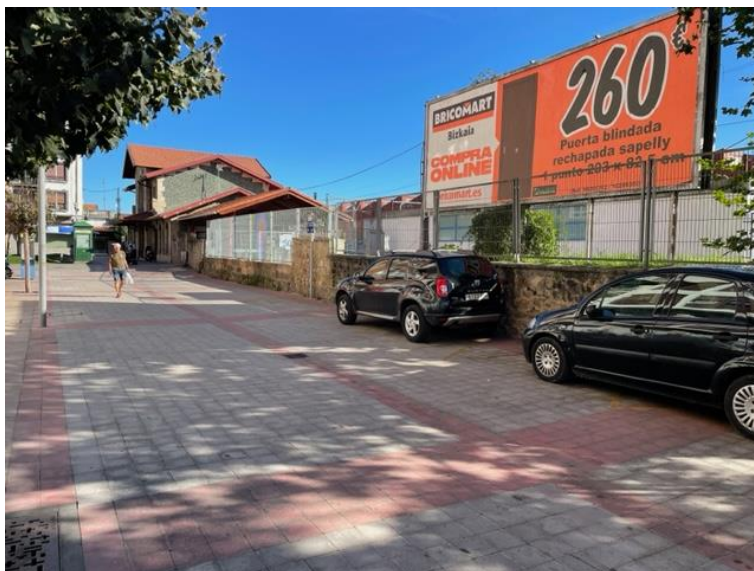
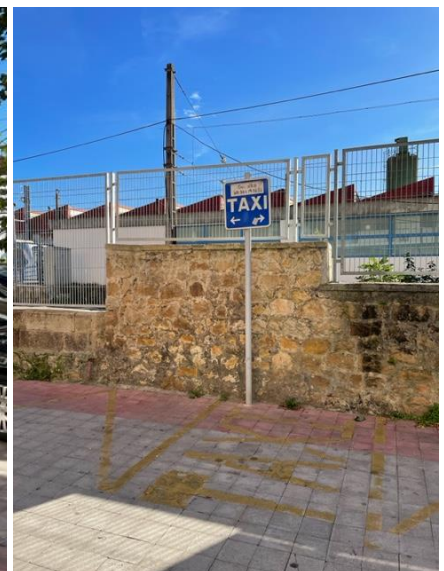
Fotos 3a y 3b. Dos imágenes de la calle Loizaga tomada en las inmediaciones de la estación de tren de Euskotren en la que se aprecia la parada de taxis. Se observa el cierre del espacio ferroviario compuesto por vallado metálico modular sobre muro de contención de mampostería.

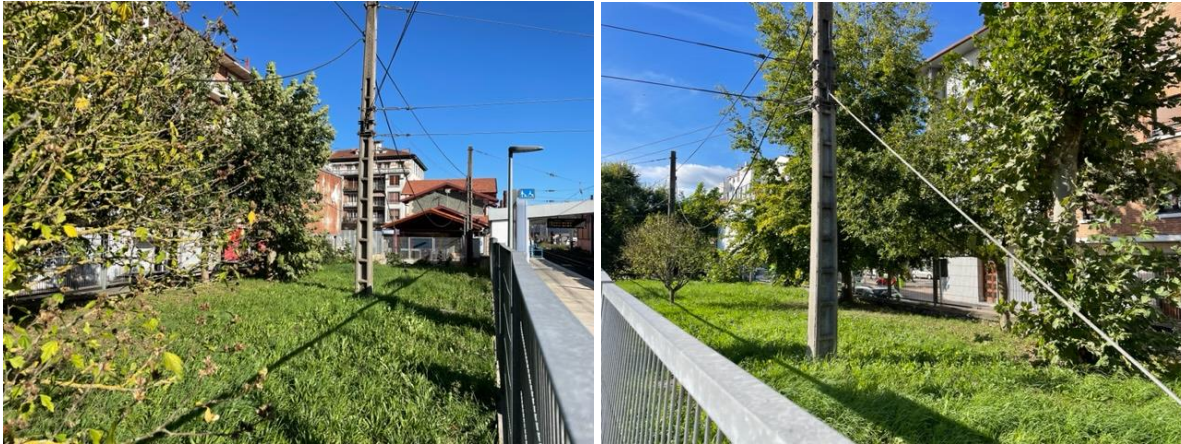
Fotos 4a y 4b. Imágenes del espacio, dentro del dominio ferroviario de ETS, que discurre en paralelo a la calle Loizaga y que se encuentra situado entre el edificio de la parada de autobuses y el edificio histórico de servicio de viajeros de la estación de Gernika. Como puede observarse aloja postes de catenaria y cartelería publicitaria, que deberán ser retirados. Es en este espacio en el que se ubicará el nuevo vestíbulo de la estación de Euskotren de Gernika.

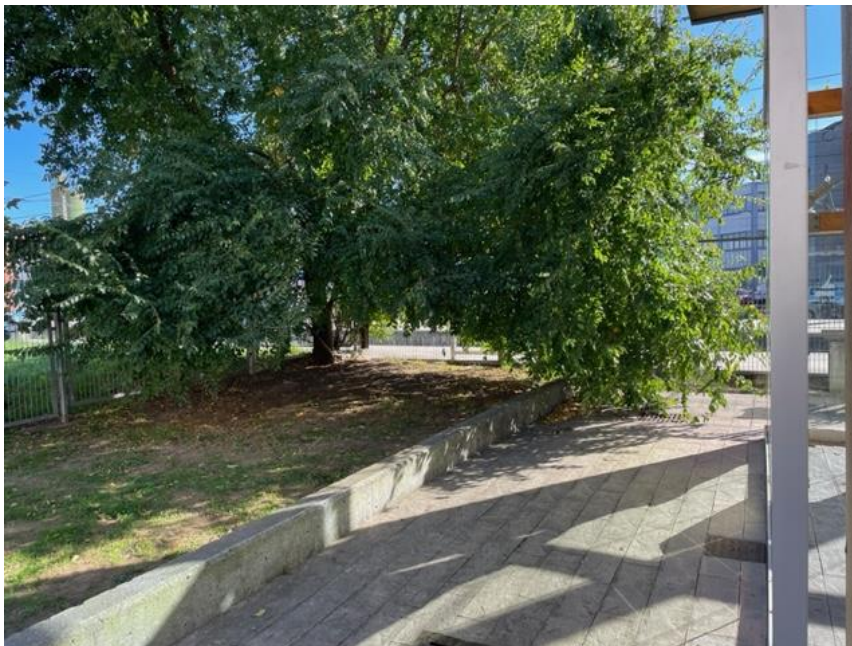
Foto 5. Vista del espacio al Norte de la marquesina de la estación de autobuses. Se puede apreciar el vallado metálico de cierre del espacio ferroviario.

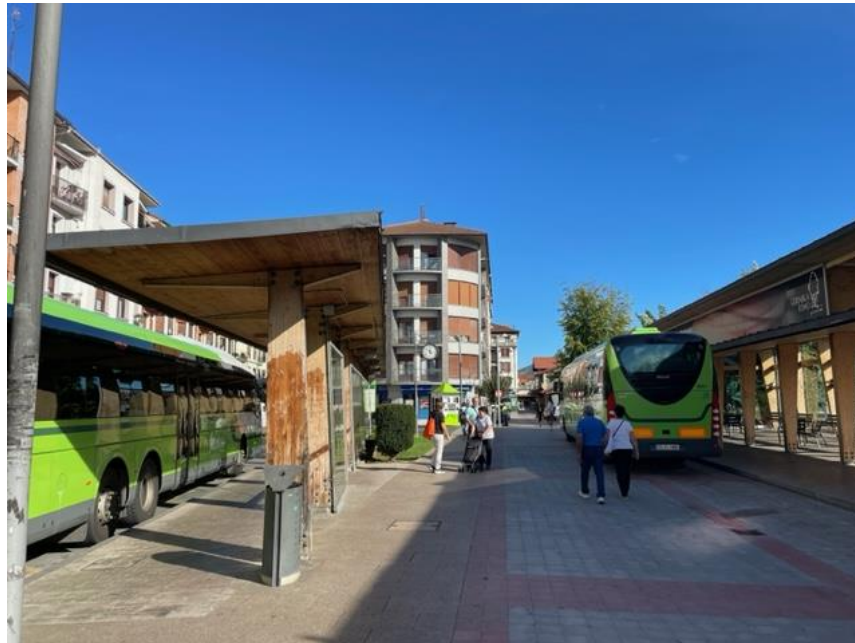
Foto 6. Vista del espacio destinado a la parada de autobuses. Se pueden apreciar a la izquierda la marquesina y a la derecha el edificio exento con un autobús en espera en primer plano. Este espacio semipeatonalizado se encuentra al Sur de la calle Loizaga en las proximidades del paso a nivel sobre plataforma ferroviaria de la calle Ibarra.

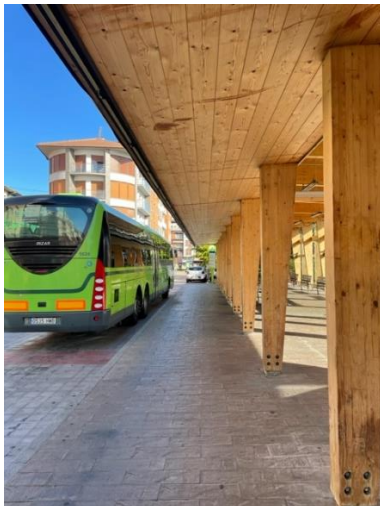
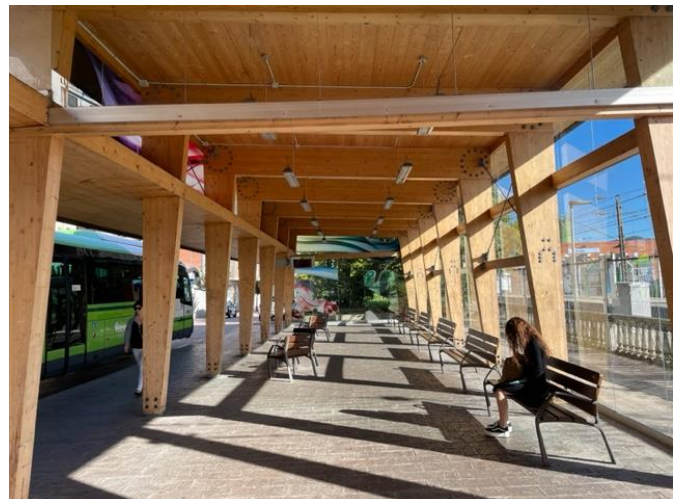
Fotos 7a y 7b. Imágenes del edificio exento de la estación de autobuses. Se observa que se trata de una estructura abierta en su mayor parte, compuesta de una sucesión de pórticos de madera. En el extremo Norte se realiza un cierre con paramentos de vidrio para protección de la intemperie de los pasajeros en espera.

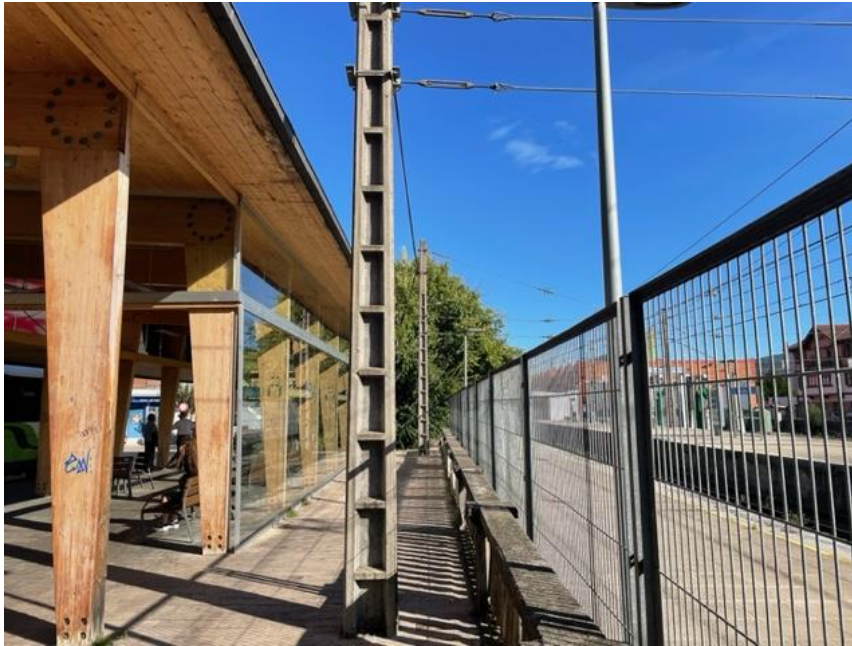
Foto 8. Vista de la zona trasera del edificio de la estación de autobuses. Se aprecia el cierre del espacio ferroviario contiguo.

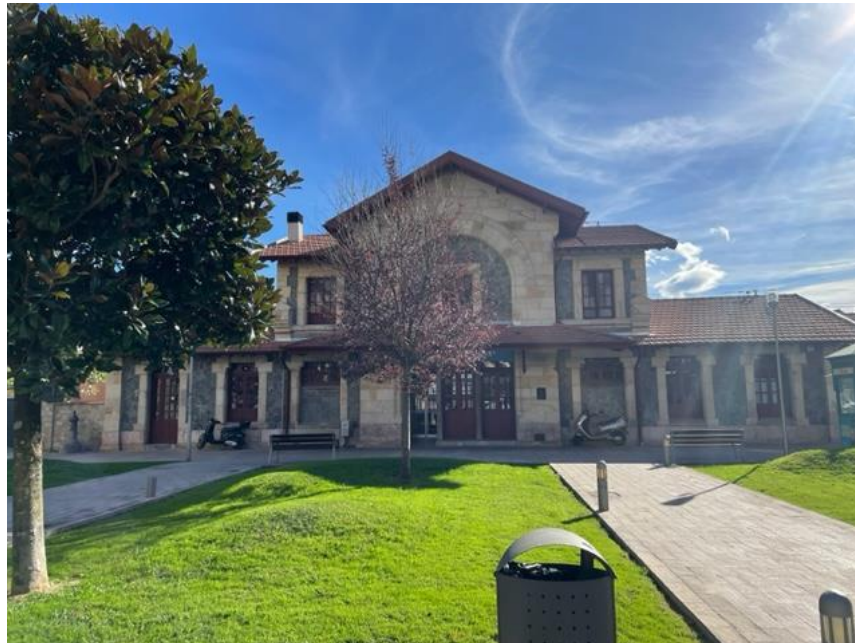
Foto 9. Vista de la fachada principal del edificio histórico de servicio de viajeros de la estación de Euskotren de Gernika tomada desde la Plaza de la Estación.

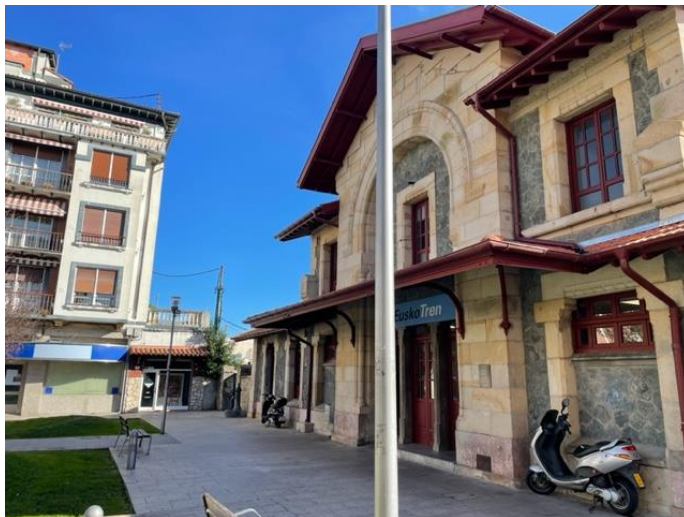
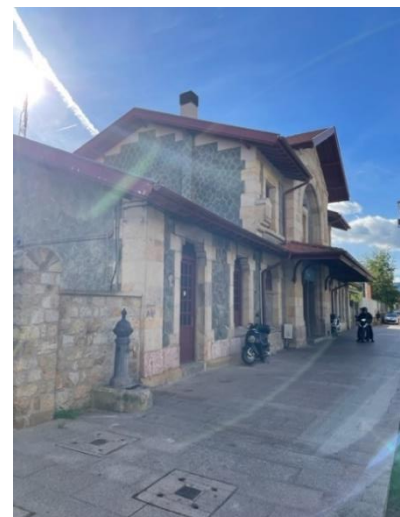
Fotos 9 y 10. Imágenes de la fachada principal del edificio histórico de la estación con las fachadas recientemente rehabilitadas.

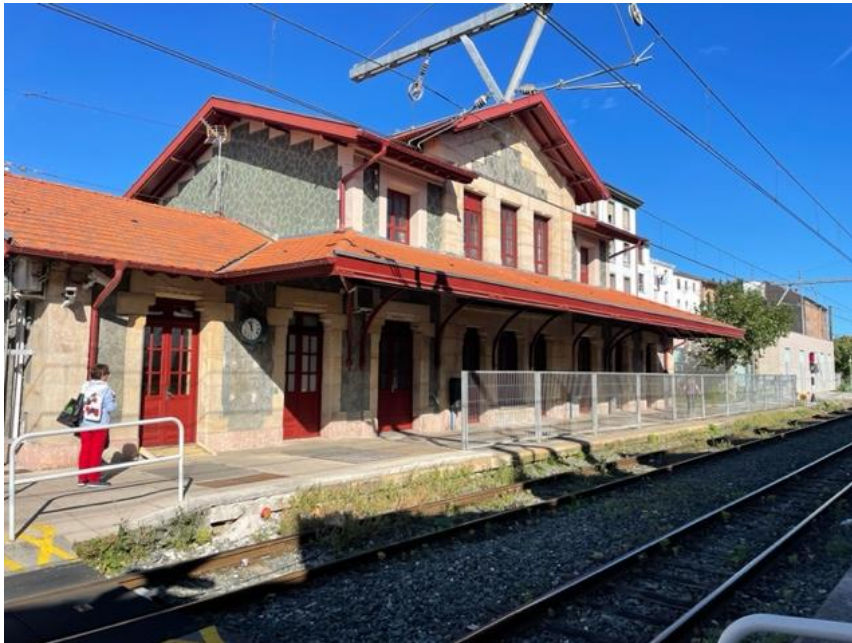
Foto 11. Vista de la fachada (Este); lado vías, del edificio histórico de la estación de Gernika tomada desde el andén sentido Bilbao. Se observa el cierre parcial del antiguo andén y las puertas de acceso al mismo desde el cuarto de atención al público y oficina del técnico de red de ETS. Fachadas y cubiertas rehabilitadas recientemente.

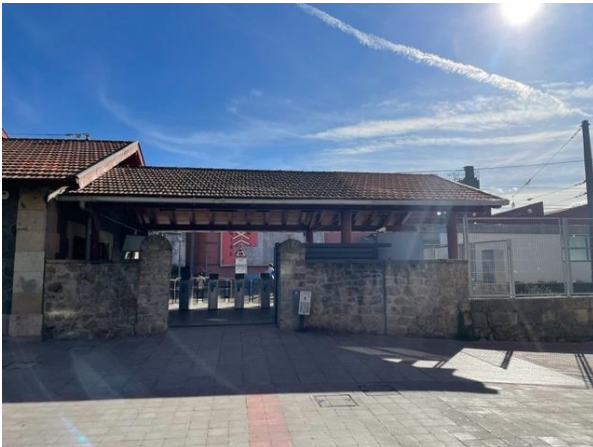
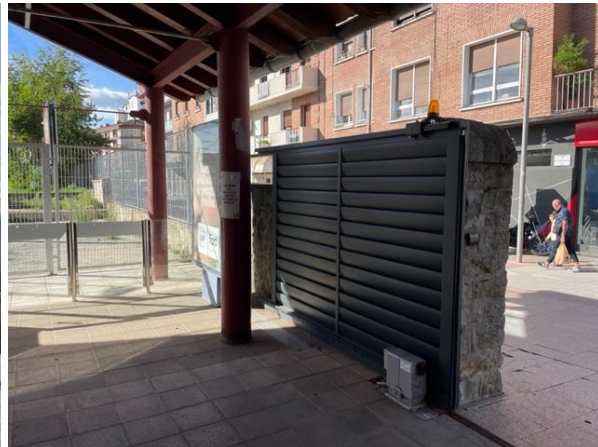
Fotos 12 y 13. En las imágenes se aprecia el acceso a la línea de cancelación de la estación situada en la calle Loizaga. Las canceladoras se encuentran alojadas bajo una cubierta adosada al edificio histórico de la estación y a la que se accede, bien desde la mencionada calle, o bien desde una puerta lateral desde el vestíbulo del edificio de estación.

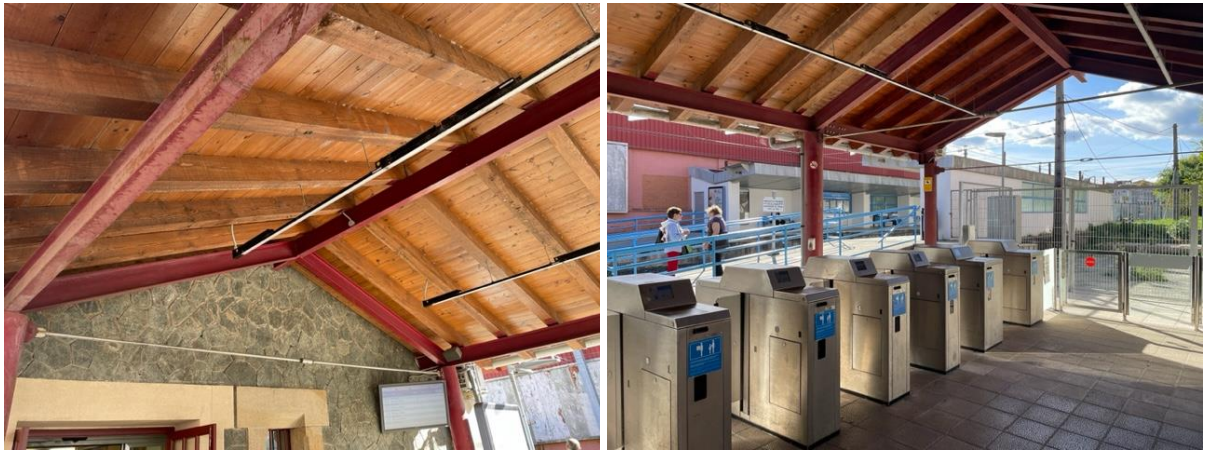
Fotos 14 y 15. Vistas de la cubierta que aloja la línea de cancelación que separa los espacios de bajo y fuera de control. En la imagen de la derecha se observa el solar que ocupaba el edificio de almacén demolido, así como la rampa de acceso a los andenes.

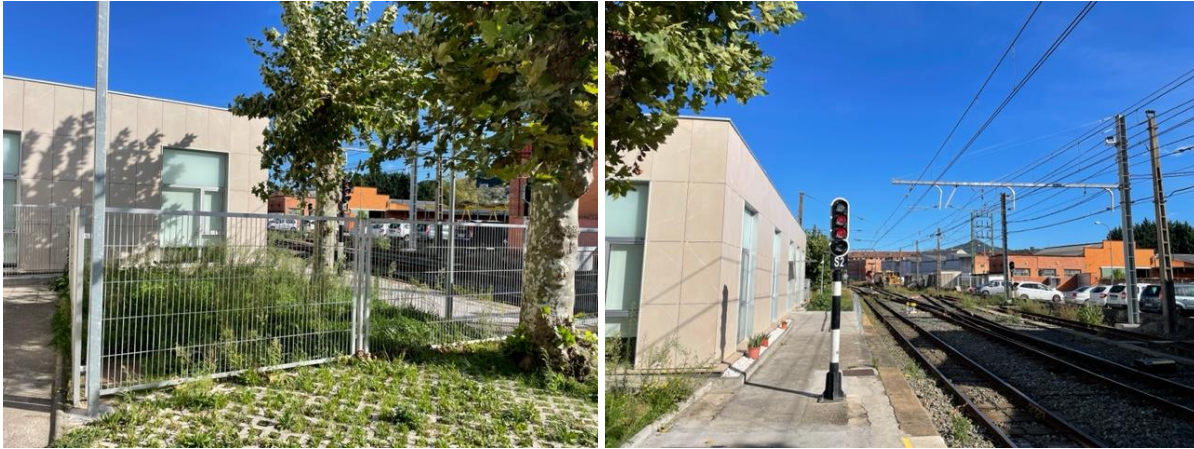
Fotos 18 y 19. Vistas del espacio existente al Norte del edificio histórico de la estación, situado entre la fachada Este de los edificios que bordean el lado Norte de la Plaza de la Estación y las vías. En esta ubicación se ha llevado a cabo la construcción del denominado edificio auxiliar de la estación, que acoge espacios destinados a vestuarios, estancia y descanso del personal laboral de ETS y Euskotren.

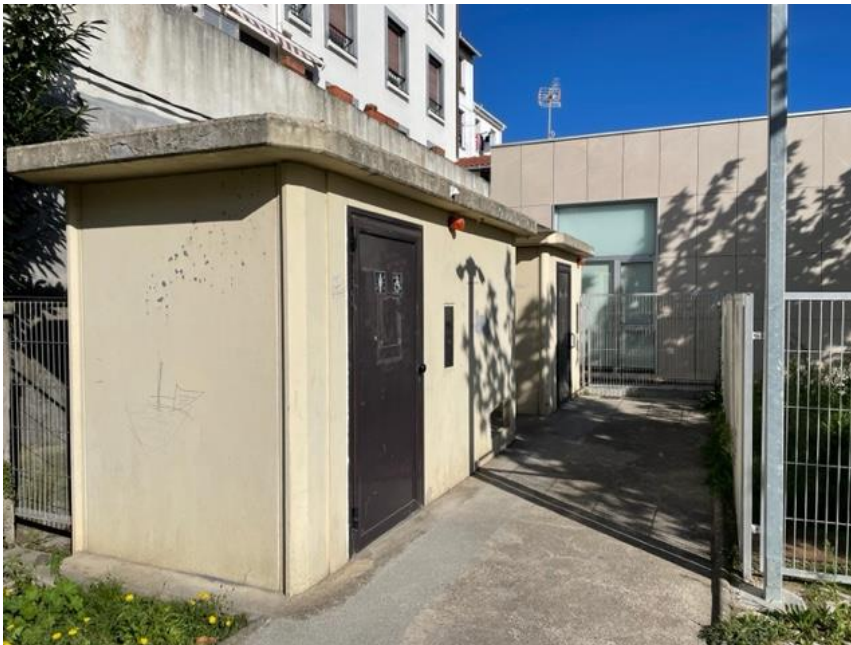
Foto 20. Locales situados en el espacio al Norte del edificio de estación y camino de acceso hasta ellos desde la Plaza de la Estación. Se trata de dos módulos que alojan servicios sanitarios públicos. Al fondo de la imagen el edificio auxiliar de la estación recientemente construido.

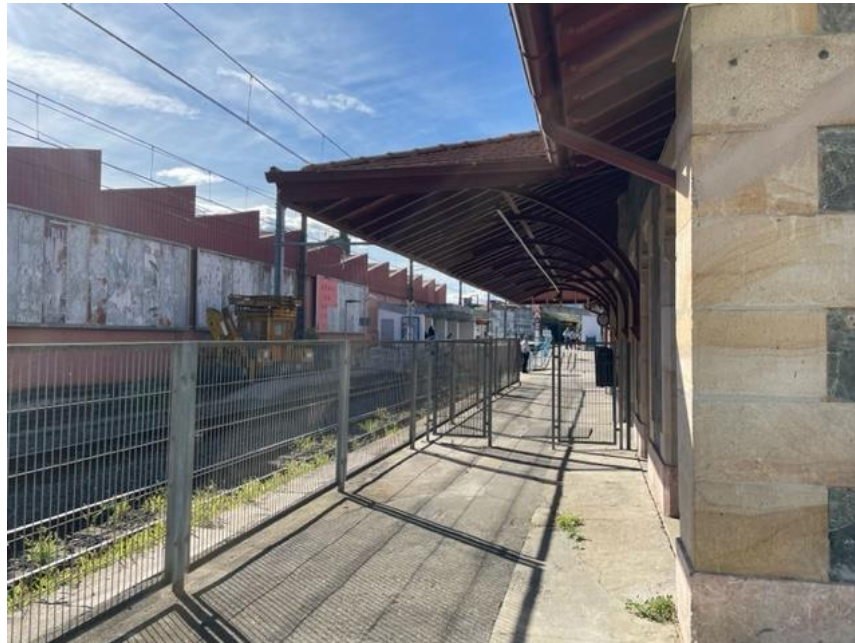
Foto 21. Vista del andén del edificio histórico en el lugar donde se ubicaba la terraza del antiguo bar de la estación ya cerrado. Se mantiene el vallado en borde de andén que delimitaba el espacio de terraza. Todos los espacios fuera de control del actual sistema de estación se encuentran protegidos mediante vallas metálicas modulares para impedir, por seguridad, el acceso al tren.

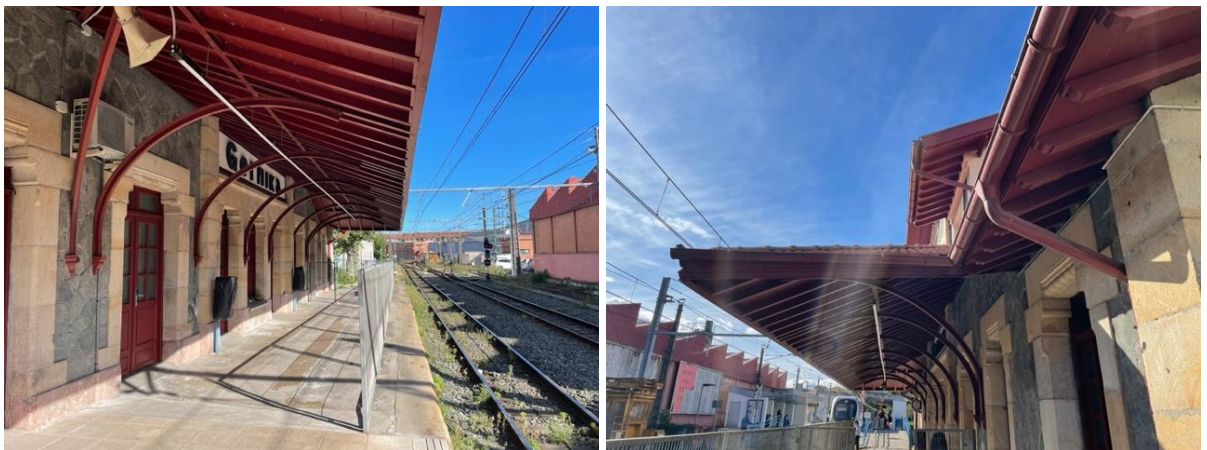
Fotos 22 y 23. Imágenes del antiguo andén contiguo al edificio histórico de la estación. El tramo de este andén aún visible se extiende de dicho edificio de estación hacia el Norte de la misma. El tramo de este andén fuera de control presenta un cierre en borde del mismo para impedir el acceso a la plataforma ferroviaria por seguridad. La imagen de la izquierda está tomada en dirección Norte (Bermeo) y la de la derecha en dirección Sur (Amorebieta-Bilbao). También se observa la marquesina de protección del andén original de la estación ya rehabilitada.

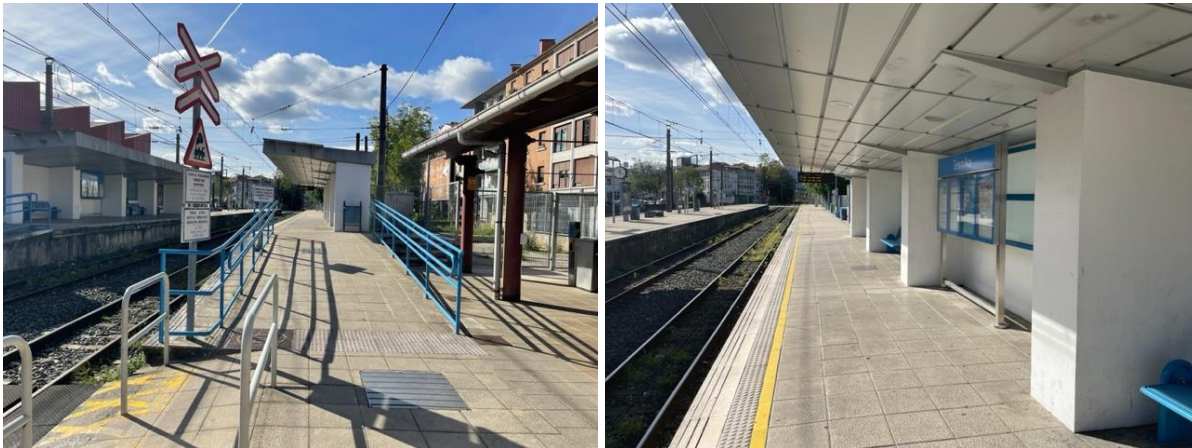
Fotos 32 y 33. Vistas de las marquesinas en andenes actuales de la estación en la imagen de la izquierda. En la imagen de la derecha, la marquesina en el andén dirección Bermeo.

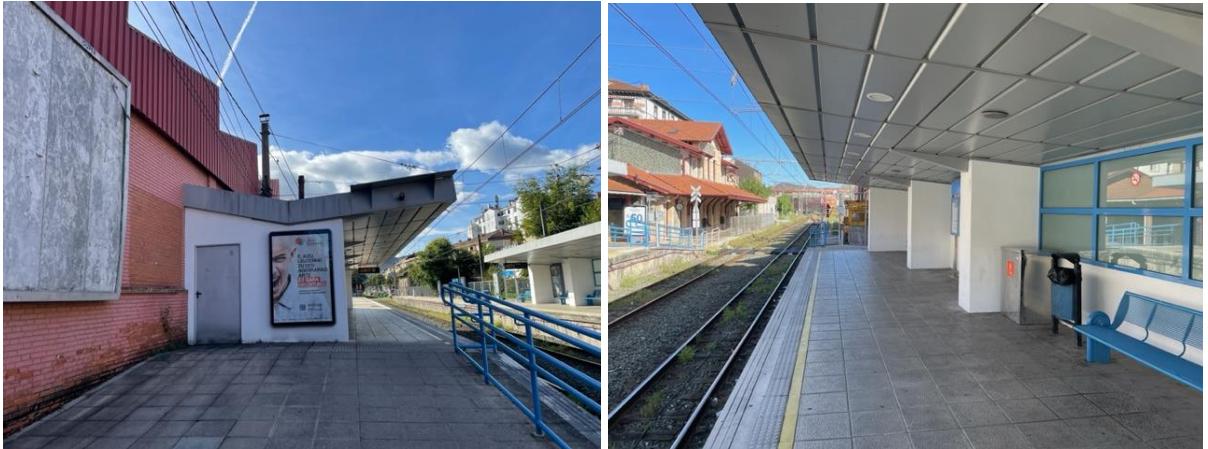
Fotos 34 y 35. Vista de la marquesina del andén sentido Amorebieta-Bilbao en ambas imágenes. En la imagen de la izquierda se observa la puerta de acceso al espacio existente entre la propia marquesina y edificio de cocheras, no apreciándose uso aparente del mismo. En ese espacio se aloja el poste de pórtico de catenaria que se aprecia en la imagen. La imagen de la izquierda está tomada en sentido de circulación Amorebieta-Bilbao y la de la derecha en sentido de circulación Bermeo.

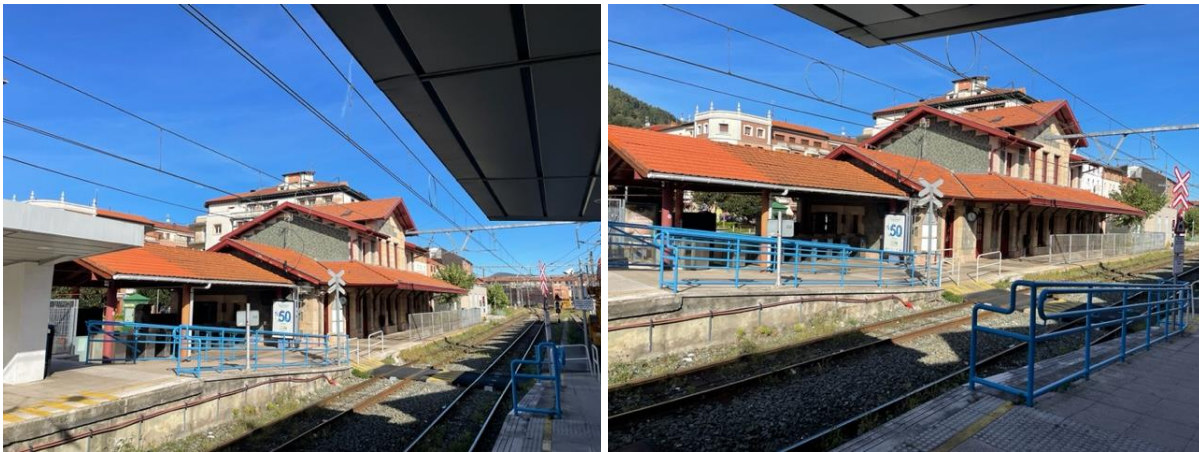
Fotos 38 y 39. Vistas generales del edificio de la estación, de las rampas de acceso a la cota de andenes actuales desde cota de los antiguos y el paso a nivel peatonal que conecta ambos andenes.

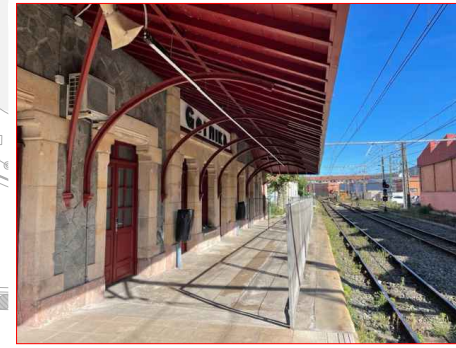
FOTO 25

Foto 25. En la imagen superior estado previo a la rehabilitación efectuada y en la imagen inferior estado actual después de la rehabilitación llevada a cabo.

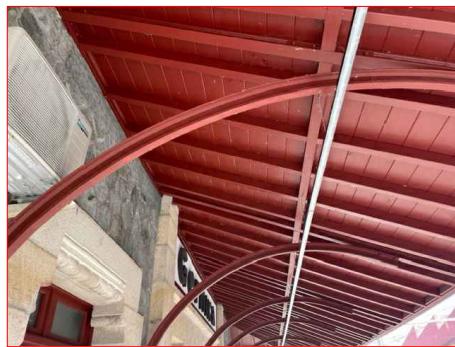
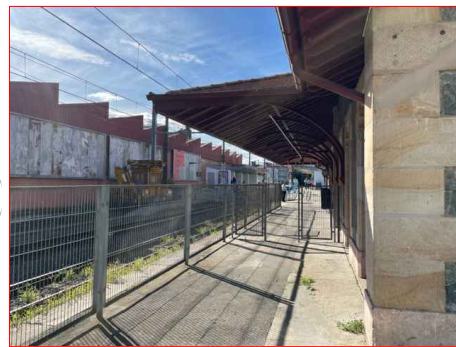
Fotos 26 y 27. En las imágenes superiores estado previo a la rehabilitación efectuada y en las imágenes inferiores estado actual después de la rehabilitación llevada a cabo.

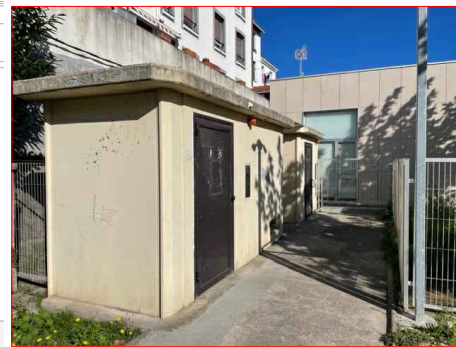
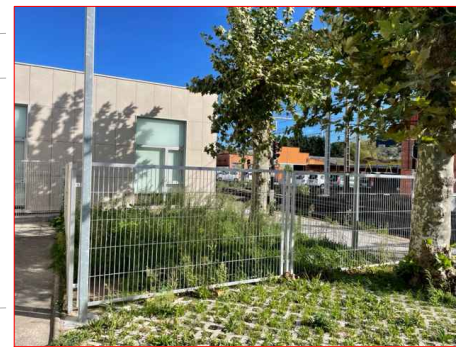
Fotos 28 y 29. En las imágenes superiores estado previo a la rehabilitación efectuada y en las imágenes inferiores estado actual después de la rehabilitación llevada a cabo.

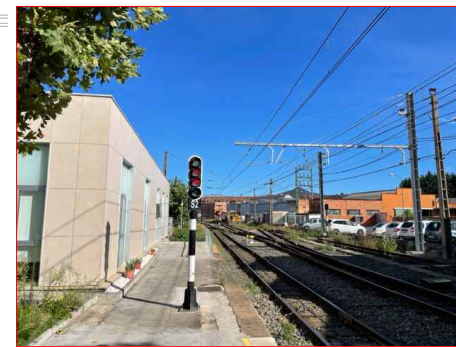
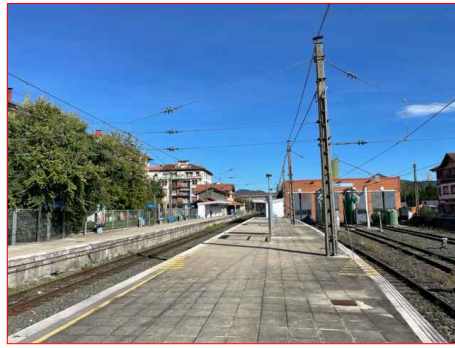
Fotos 30 y 31. Imágenes de los andenes actuales de la estación tomadas en dirección Norte (Bermeo), a la izquierda, y en dirección Sur (Amorebieta) a la derecha. Se aprecian los postes de los pórticos funiculares que sustentan la catenaria, tanto en la plataforma principal como en las vías de acceso a cocheras.

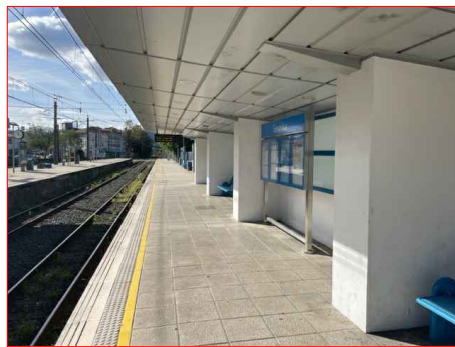
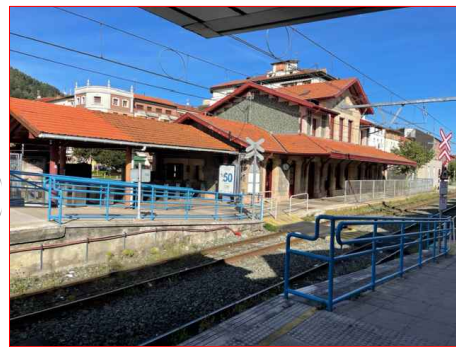
Fotos 36 y 37. Imágenes de mobiliario y señalética existente en marquesinas y andenes actuales. En la imagen de la derecha se observa el cableado grapado por frente de andén en el andén Oeste sentido Bermeo.

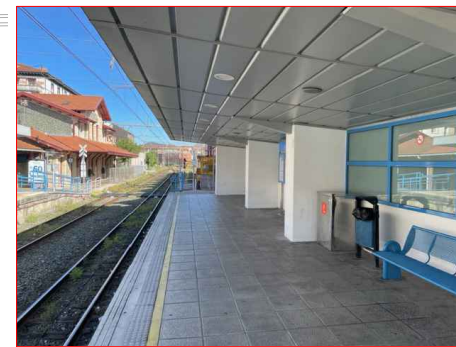
FOTO 40

Fotos 40 y 41. Vista general del paso a nivel existente y su señalización. Se encuentra alineado con el acceso desde la calle Loizaga y la línea de cancelación.
