PROYECTO CONSTRUCTIVO DEL NUEVO VESTÍBULO DE LA ESTACIÓN DE GERNIKA
DE LA LÍNEA AMOREBIETA-BERMEO DE ETS

ANEJO 16. REHABILITACIÓN DEL EDIFICIO DE ESTACIÓN EXISTENTE

**ANEJO Nº 16. REHABILITACIÓN DEL EDIFICIO HISTÓRICO DE LA ESTACIÓN
DE GERNIKA**

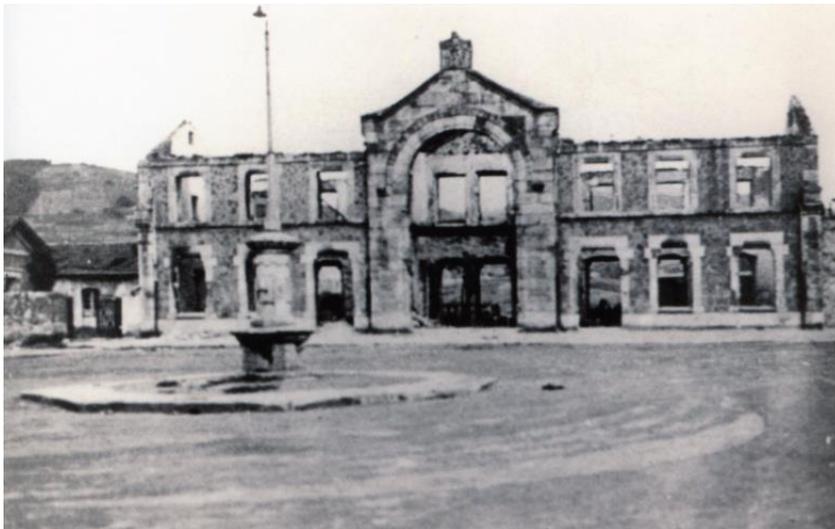
Estado del edificio después del bombardeo de Gernika del 26 de abril de 1937. Foto de: <http://mundo-ferroviario.es/index.php/historia/15212-el-tren-de-gernika-cumple-125-anos-ii>

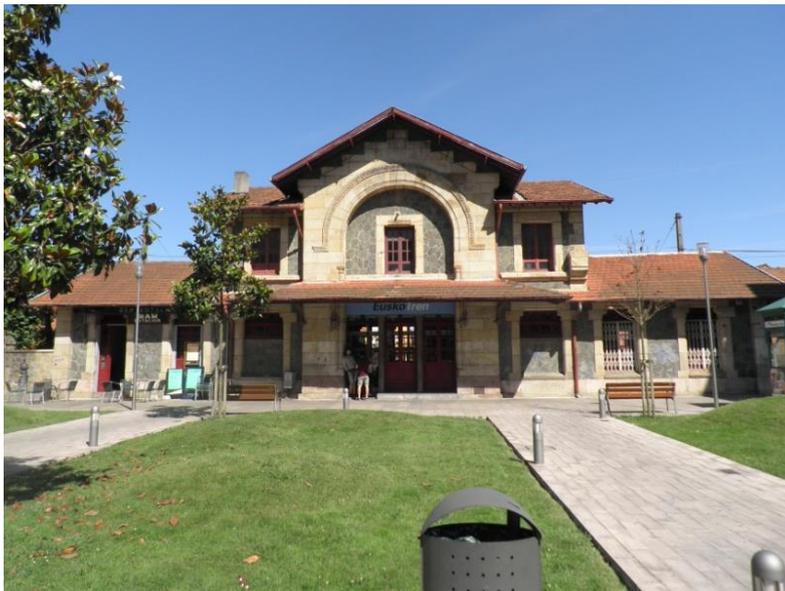
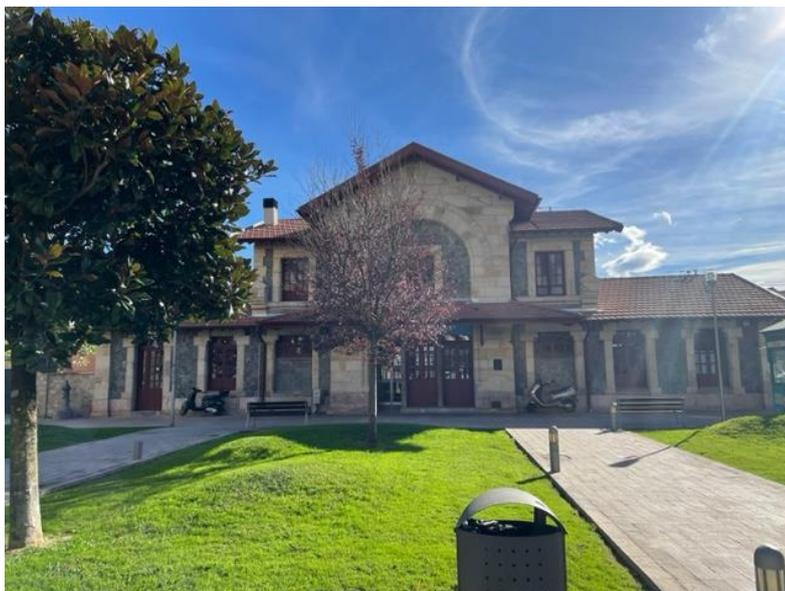
Imagen del alzado de la Estación de Gernika, desde la Plaza de la Estación. En él se aprecia la superficie central con dos cubiertas en cruz y la cubierta a dos aguas de las superficies laterales. Además, se aprecia la marquesina de entrada al edificio. Arriba imagen antes de la rehabilitación de 2020 y debajo imagen después de ella.

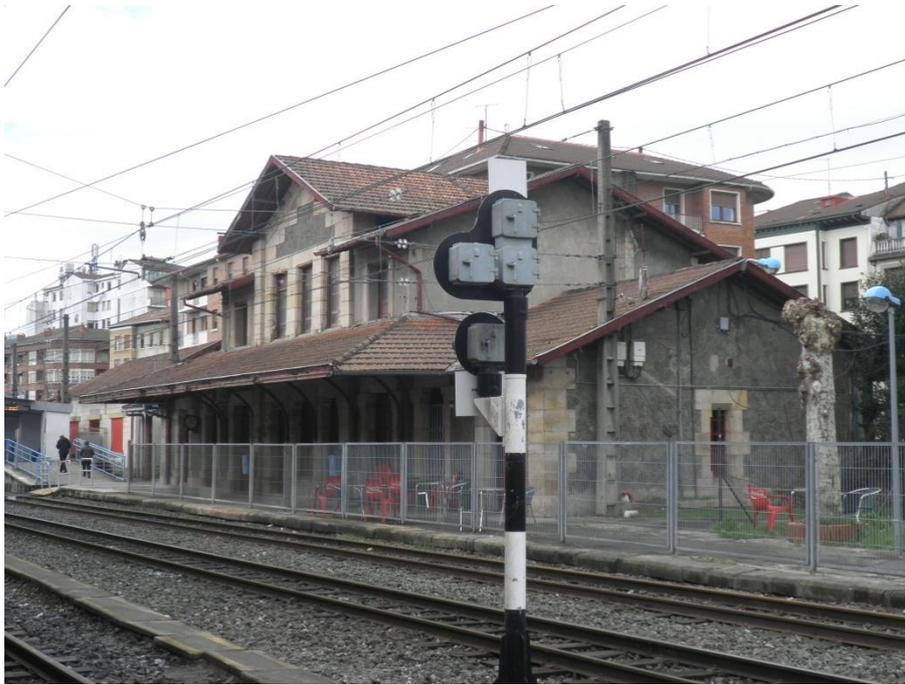
Imagen del alzado lateral Norte actual y del alzado a las vías en el año 2015, previamente a la rehabilitación llevada a cabo en el año 2020.

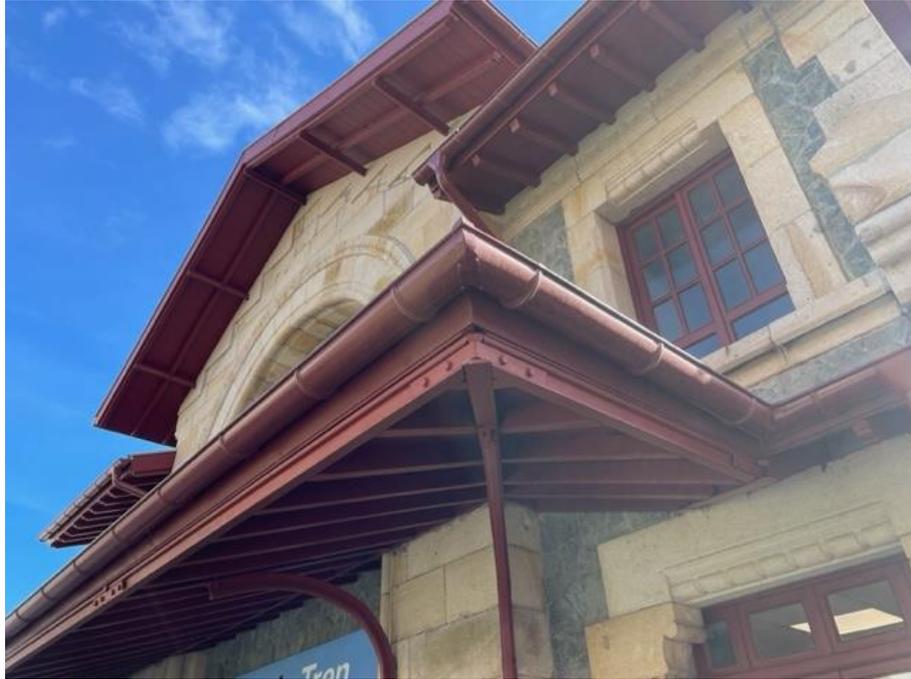
Imagen de fachadas, carpinterías y canalones de recogida de agua de cubiertas tras proceso de rehabilitación de las mismas realizado en el año 2020.

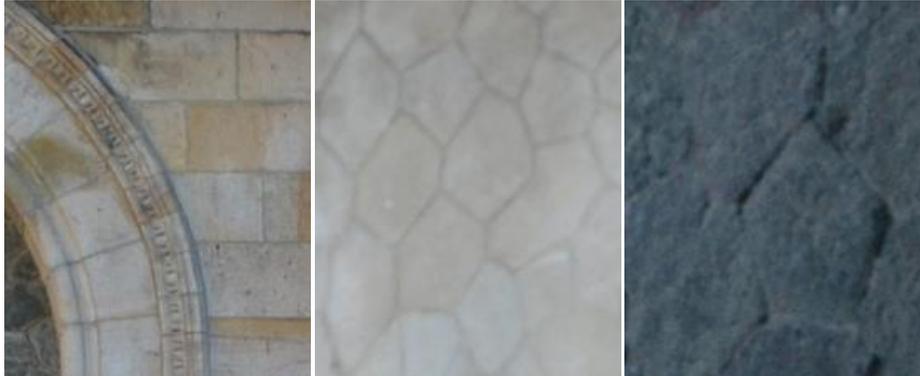
Imágenes de las diferentes fachadas existentes en el edificio existente. De izquierda a derecha, sillería de piedra, aplacado de piedra sobre muro de piedra y por último fachada de aplacado de piedra sobre tabiquería de ladrillo.
