euskal trenbide sarea

Proyecto Constructivo de reparación y protección
del viaducto de Mundaka

Anejo – 04

Auscultación Estructura

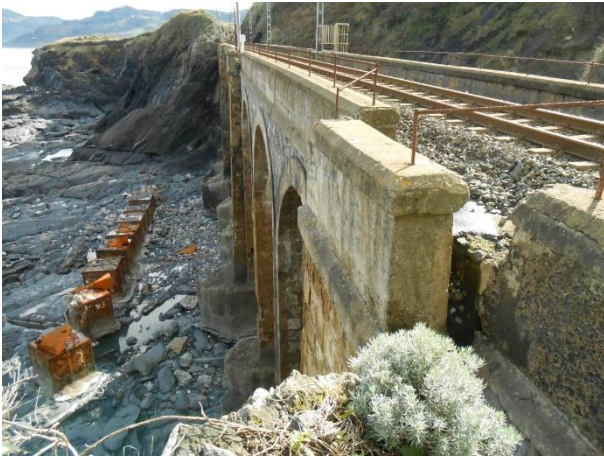
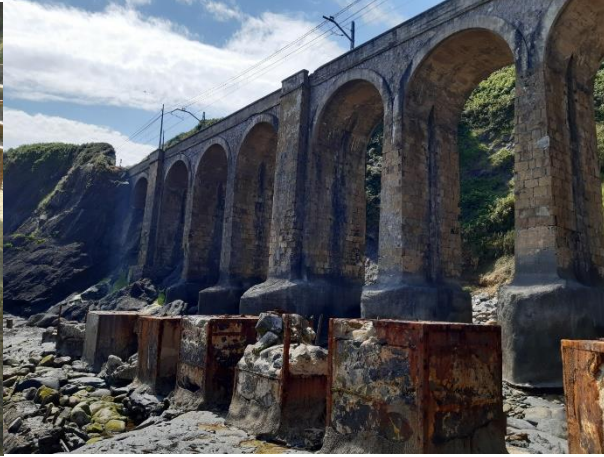
Figura 5. Inspección 2014 Figura 6. Inspección 2020

A raíz de la inspección de 2020 realizada por personal de mantenimiento de ETS, se toma la decisión de licitar la redacción del proyecto constructivo de reparación.

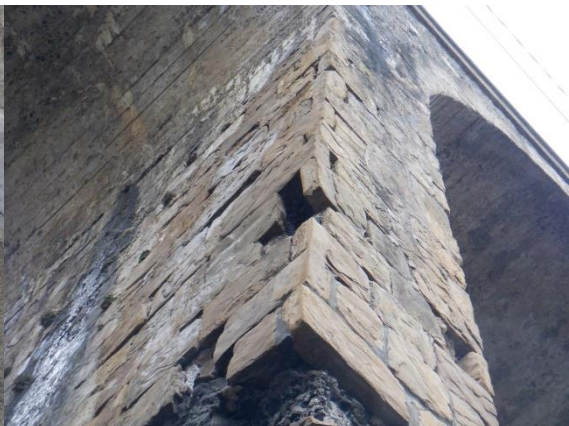
Figura 50. Sillares próximos al desprendimiento

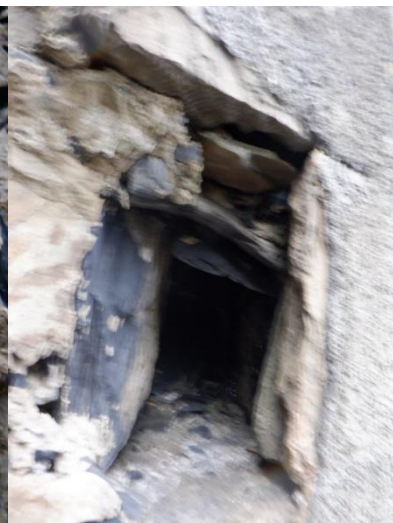
En determinados elementos donde hay pérdida de sillares, se observa la existencia de cavidades en el hormigón ciclópeo que conforma la estructura de la pila.

Figura 52. Cavidades en alzado (II)

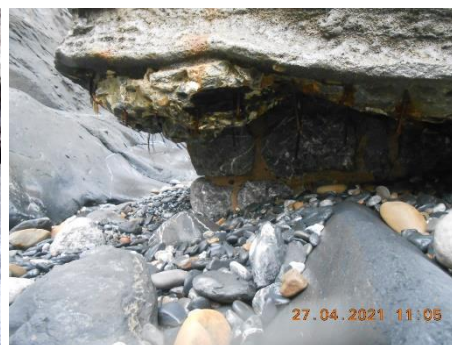
Figura 68. Descalce cimentación pila 7

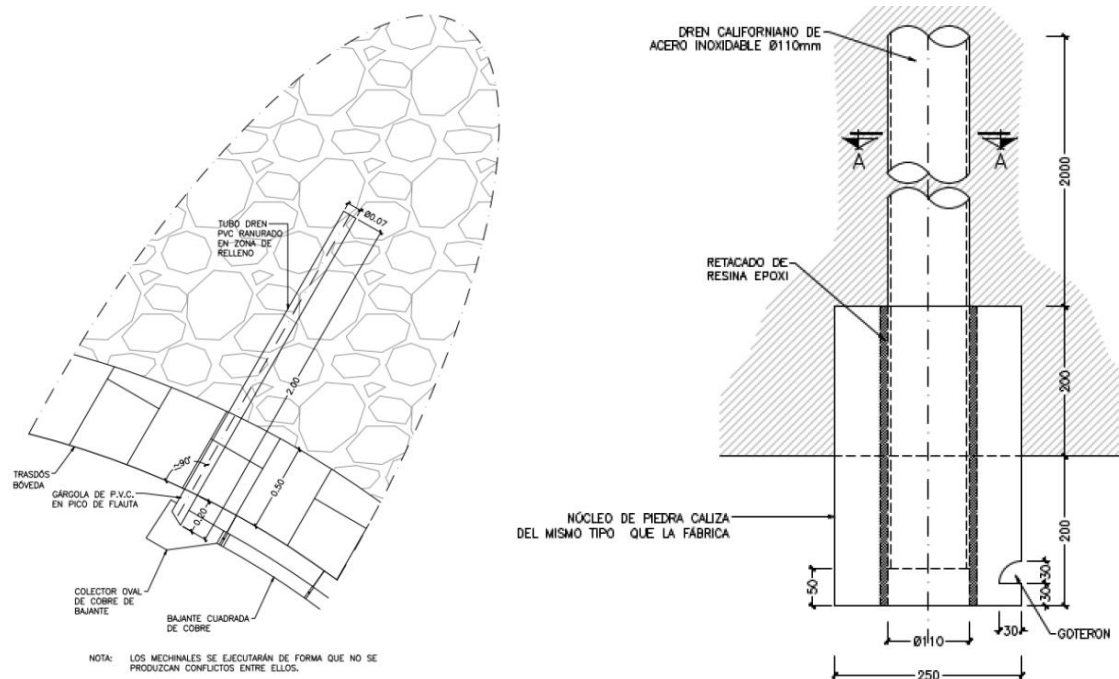
Figura 75. Detalles de drenaje en bóveda

Así mismo, de cara a evitar este desperfecto, y debido a la existencia de desagües que actualmente están obturados, se propone volver a ejecutar un desagüe por cada arranque de bóveda, con la salvedad respecto al anterior de que disponga de gárgola o longitud en voladizo, o la posibilidad de canalizar la misma a lo largo de la pila, bajando hasta la zapata. Si bien esta última medida podría ser efectiva, se considera que afearía el aspecto estético de la estructura. Por ello, se ejecutaría, mediante barrena de rotación con agua, taladros para colocación de tubo de PVC en pico de flauta, el cual se sellaría. En caso de realización de las bajantes, se recomienda la utilización de zinc. Estas actuaciones se realizarían desde andamio.

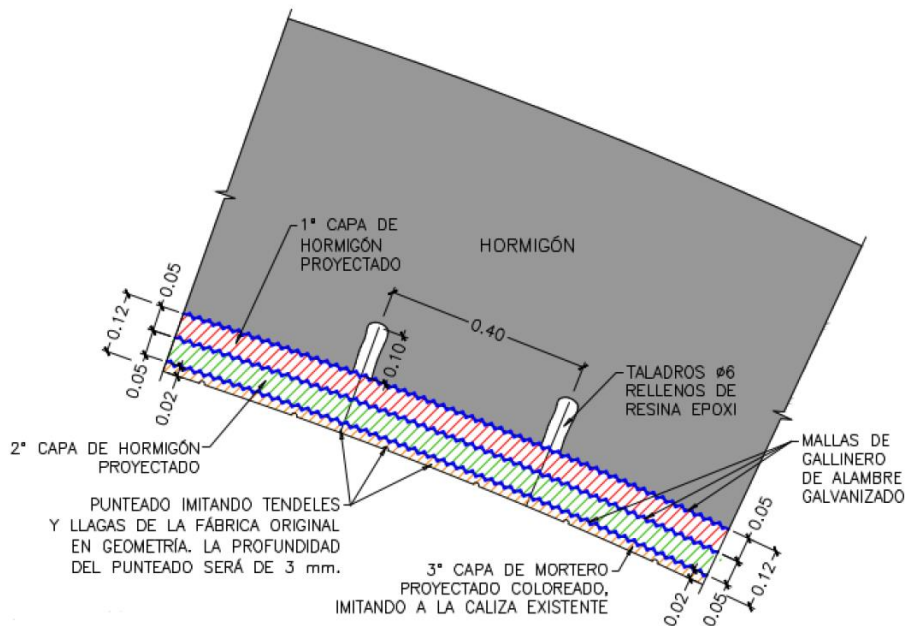
Figura 76. Esquema de reposición sillares para grandes paños

En cuanto a las piezas a disponer perdidas, dado que su pérdida se localiza en grandes paños, se podría plantear la aplicación del mortero de cal anteriormente citado o equivalente, con consistencia proyectable, aplicando un punteado final sobre el mismo que simule las piezas de fábrica con los mismos espesores de llagas y tendeles, pintando el llagueado del mismo color que el mortero de la fábrica original. Se considera que el pintado no sería necesario dado que este detalle no sería relevante al no ser visible a corta distancia la estructura.

Para la sujeción del mortero al hormigón ciclópeo, se dispondrían taladros al hormigón de 10 mm de profundidad, con varillas de acero inoxidable roscadas de Ø4 mm sujetas mediante resina epoxi, disponiendo a continuación las capas de mortero proyectado, utilizando mallas de gallinero de alambre galvanizado entre cada capa proyectada.

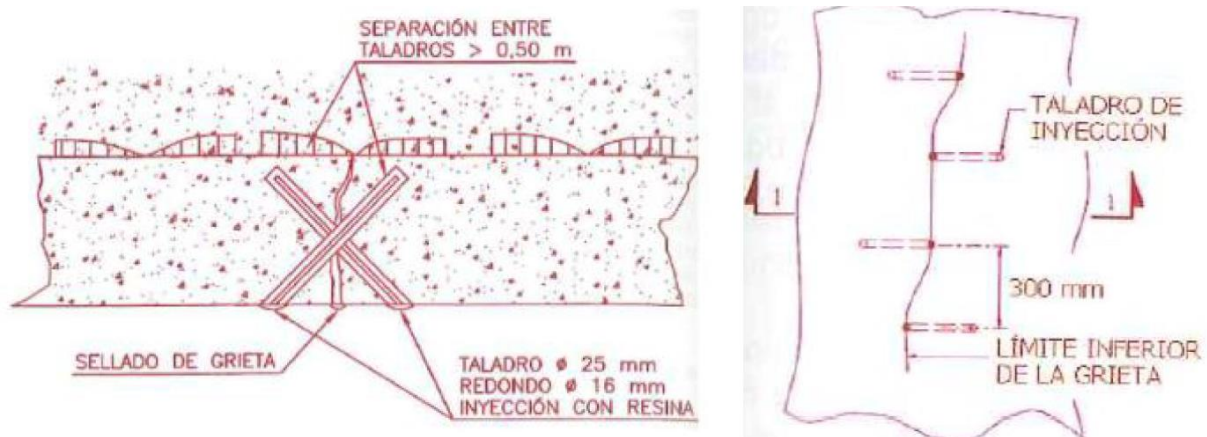
Figura 77. Tratamiento de fisura en elementos de hormigón en masa

Así mismo, donde se presenta la existencia de fisuras, se recomienda la inyección de una resina Master 1330 o equivalente, de naturaleza plástica, para en el caso de que el elemento pueda volver a retraerse en un futuro, no se abra la fisura inyectada. Se plantea el cosido adicional de fisuras mediante taladros con redondos.
