euskal trenbide sarea

Proyecto Constructivo de reparación y
protección del viaducto de Mundaka

Memoria

Junio 2023

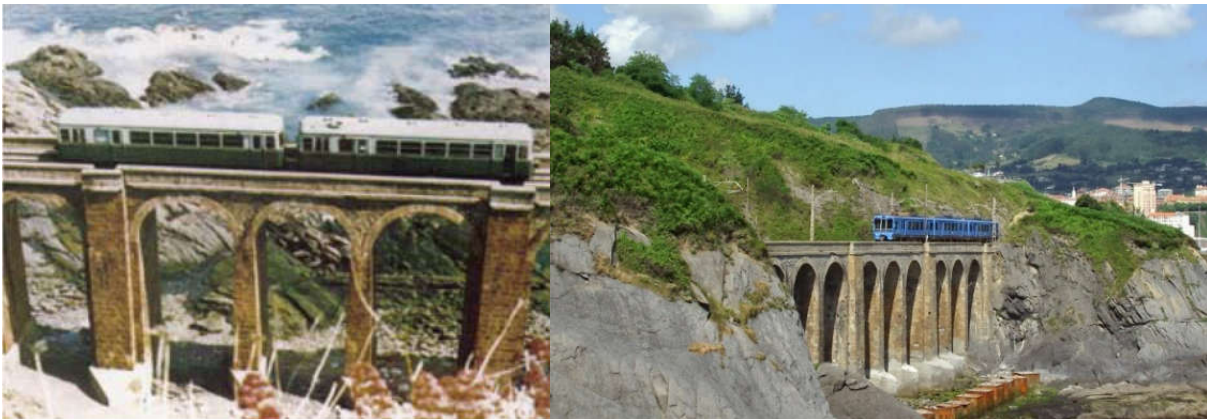
Figura 2. Imágenes del viaducto de Lamiaran, antes y después de disponer de bloques contra el oleaje

Posteriormente, aunque se desconoce la fecha exacta, probablemente hacia 1990, se llevan a cabo un serie de actuaciones, recogándose entre ellas la ejecución de 10 cubos de hormigón ciclópeo de 2,5 m de lado, con material presumiblemente proveniente de la cala, en moldes metálicos, por lo que se presupone que los mismos fueron conformados en la cala, de cara a aliviar el peso del mismo a la hora de su transporte. Los mismo se disponen unos 15 metros por delante del viaducto de Mundaka, con objeto de disipar la energía de las olas.

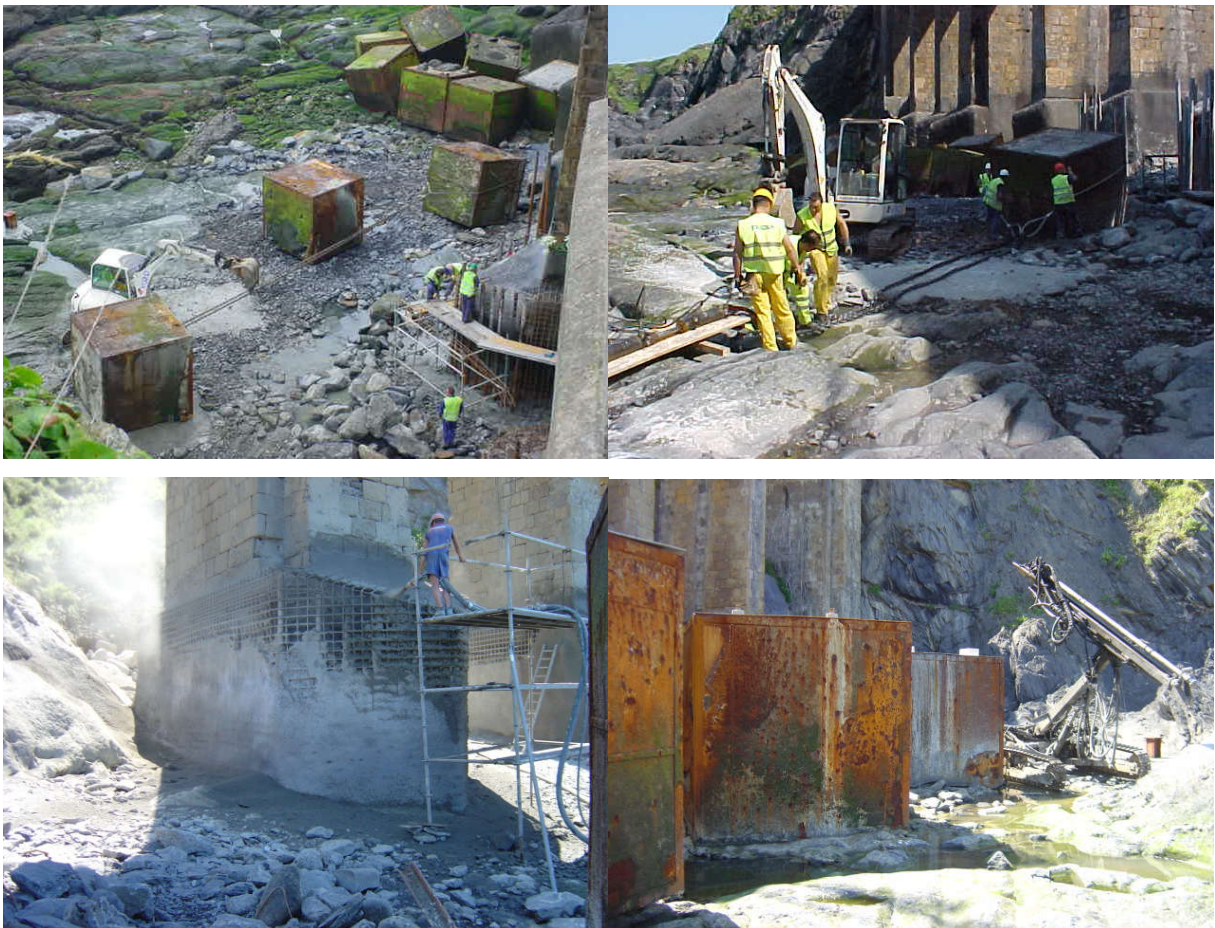
Figura 4. Actuaciones llevadas a cabo en 2004

En julio de 2003 se redacta por parte de ICET el proyecto de “Refuerzo y consolidación urgente de cimentaciones y reparación general del viaducto situado en el P.K. 27/381 en el municipio de Mundaka de la línea Amorebieta-Bermeo de Euskotren”, el cual se ejecutó en agosto de 2004.

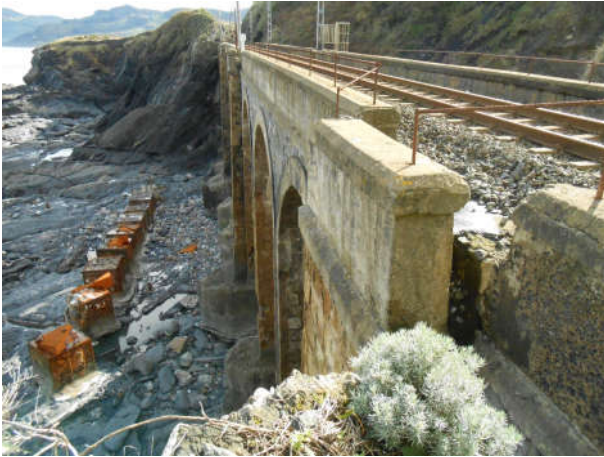
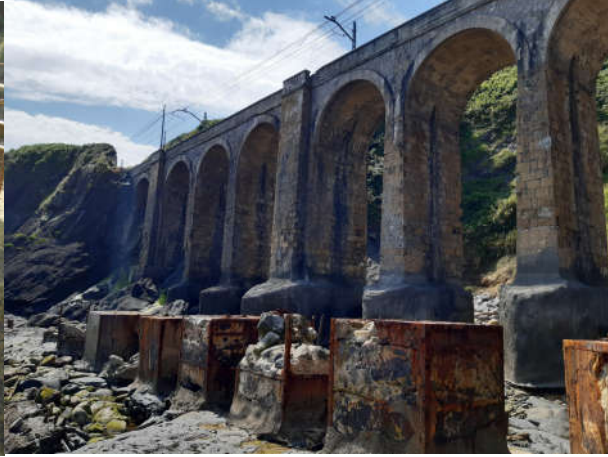
Figura 5. Inspección 2014 Figura 6. Inspección 2020

A raíz de la inspección de 2020 realizada por personal de mantenimiento de ETS, se toma la decisión de licitar la redacción del proyecto constructivo de reparación.

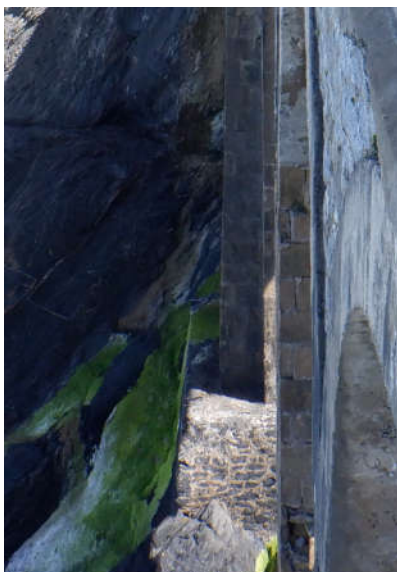
Figura 45. Zapata pila 1

Este desgaste, como en el caso de la pila 7, ha dejado a la vista la zapata o lo que pudiera ser el zócalo de la misma, debido a que tiene una configuración distinta a la única pila visible que no fue gunitada, como es la cimentación de la pila 1. En lo que respecta a la pila 7, la socavación es muy acusada, visualizándose la base de apoyo del zócalo de la misma.

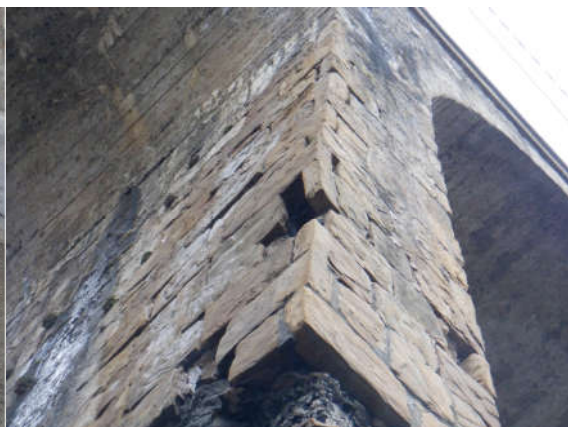
En lo que respecta a los sillares, se observa la pérdida de alguno de los mismos, así como el lavado del material ligante, dejando sillares con pérdida de equilibrio al límite de su caída. El origen de este daño se debe a una suma los materiales utilizados en su época, del entorno marino, de la acción del oleaje sobre la misma y del inexorable paso del tiempo.

Figura 50. Sillares próximos al desprendimiento

Se propone en primer lugar el saneado manual de los elementos sueltos o con riesgo de desprendimiento, con posterior aplicación de agua nebulizada sobre las zonas a rejuntar para asegurar la ausencia de polvo y materiales sueltos.

Con posterioridad, aplicación de mortero de cal, S260 Tix o equivalente, que puede conseguirse una consistencia para el mismo fluido o cementoso, y al ser de cal no tiene problema con los ataques de sulfatos. En consistencia fluida podría penetrar en los deterioros del hormigón ciclópeo, mientras que para el rejuntado, se dispondría una consistencia cementosa. Se eliminarán las rebabas y limpiará la piedra a medida que se rejunta.

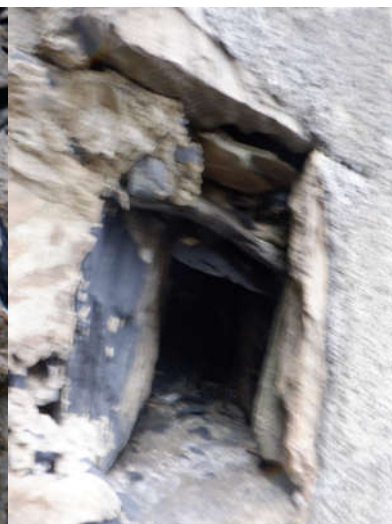
En determinados elementos donde hay pérdida de sillares, se observa la existencia de cavidades en el hormigón ciclópeo que conforma la estructura de la pila.

Figura 52. Cavidades en alzado (II)

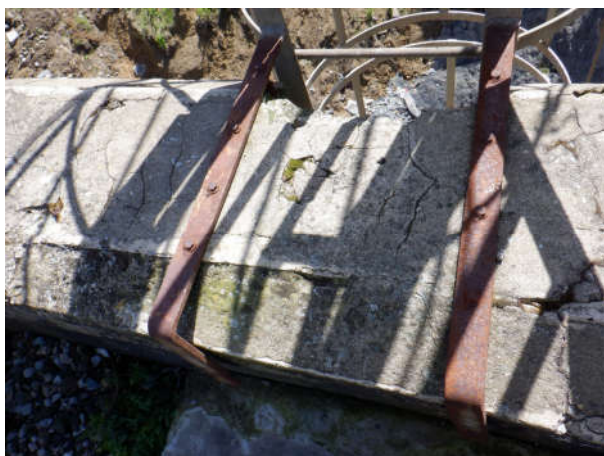
En lo que respecta a la superestructura, indicar que, si bien la escalera dispuesta en 2004 es de acero inoxidable, parece que las pletinas y tornillos de sujeción de la misma no lo son así, pues se observa la oxidación de los mencionados elementos.

Figura 53. Unión en coronación

Se proyecta sustituir la escalera de gato o escala existente en la pila por una nueva escalera, en acero inoxidable, que renueve la existente y mejore la accesibilidad de la misma para el mantenimiento.

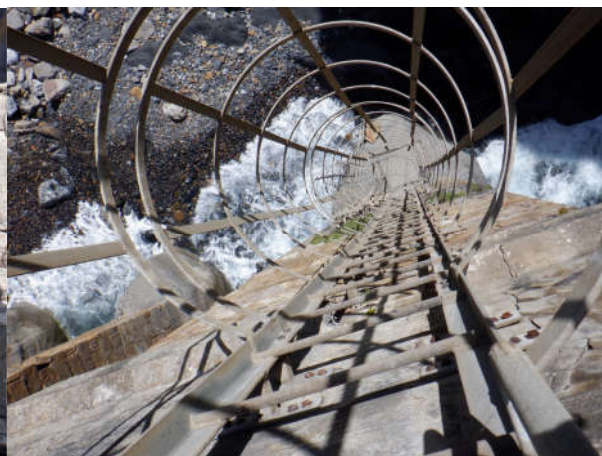
Figura 54. Uniones en alzado

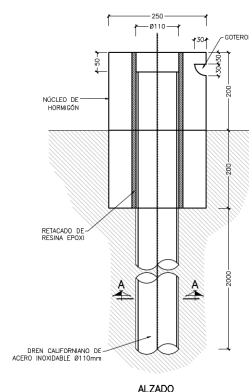
Figura 71. Drenaje agargolado propuesto

Así mismo, de cara a evitar este desperfecto, y debido a la existencia de desagües que actualmente están obturados, se propone volver a ejecutar un desagüe por cada arranque de bóveda, con la salvedad respecto al anterior de que disponga de gárgola y longitud en voladizo. Se ejecutaría, mediante barrena de rotación con agua, taladros para colocación de tubo de PVC en pico de flauta, el cual se sellaría.

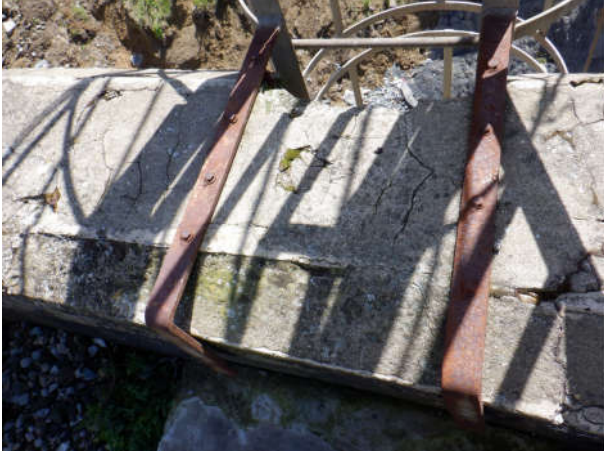
Existe una escalera de gato de mantenimiento en la pila 7 dispuesta en 2004 y de acero inoxidable, que comunica el tablero con la parte superior de la zapata. Sin embargo, las pletinas y tornillos de sujeción de la misma, es decir, sus uniones al viaducto, se encuentran oxidados, al no ser inoxidable.

Figura 73. Unión en coronación

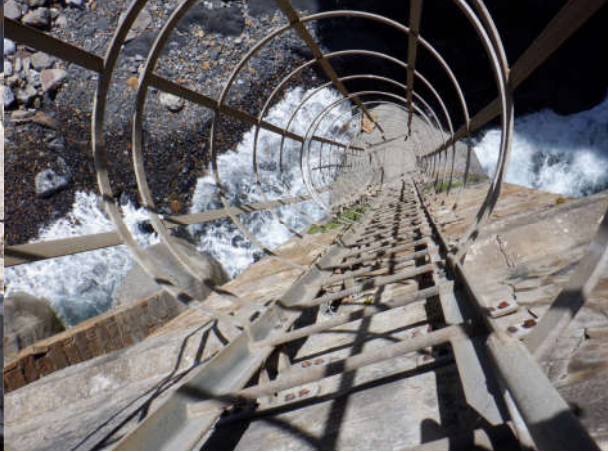
Figura 74. Uniones en alzado

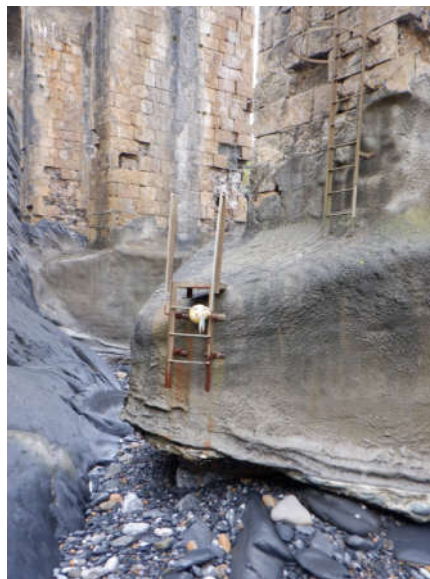
Así mismo, existe una escalera para desembarcar desde la parte superior de la cimentación de la pila 7, punto de acceso de las escaleras a tablero, a la base de la cala.

Figura 75. Escalera en canto de zapata
