*euskal trenbide sarea*

Mundakako biaduktua konpontzeko eta  
babesteko eraikuntza-proiektua

# Memoria

2023ko Ekaina

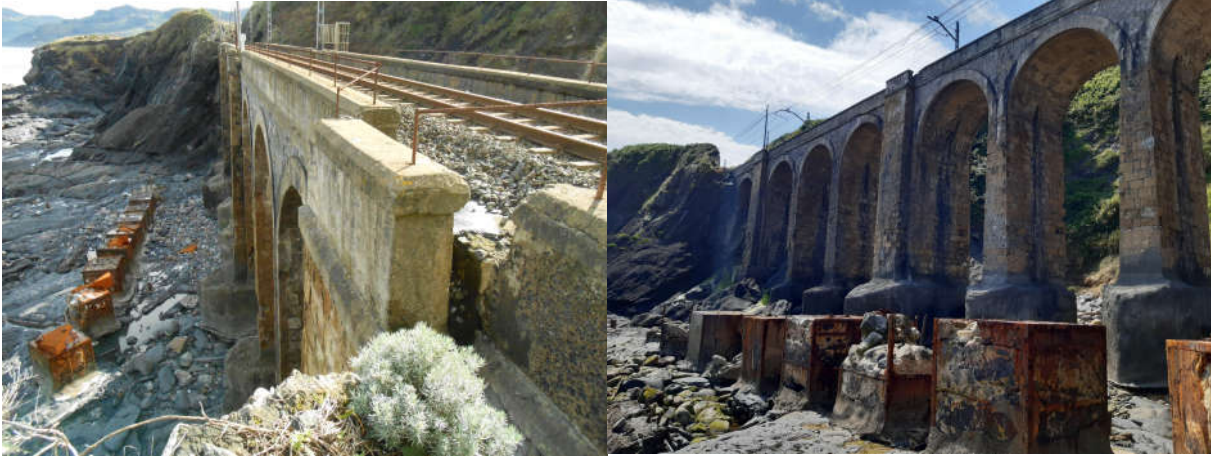
5. irudia. 2014ko ikuskapena 6. irudia. 2020ko ikuskapena

ETSkon mantentze-lanetako langileek 2020an egindako ikuskapenaren ondorioz, konponketarako eraikuntza-proiektuaren idazketa lizitzeko erabakia hartu zen.

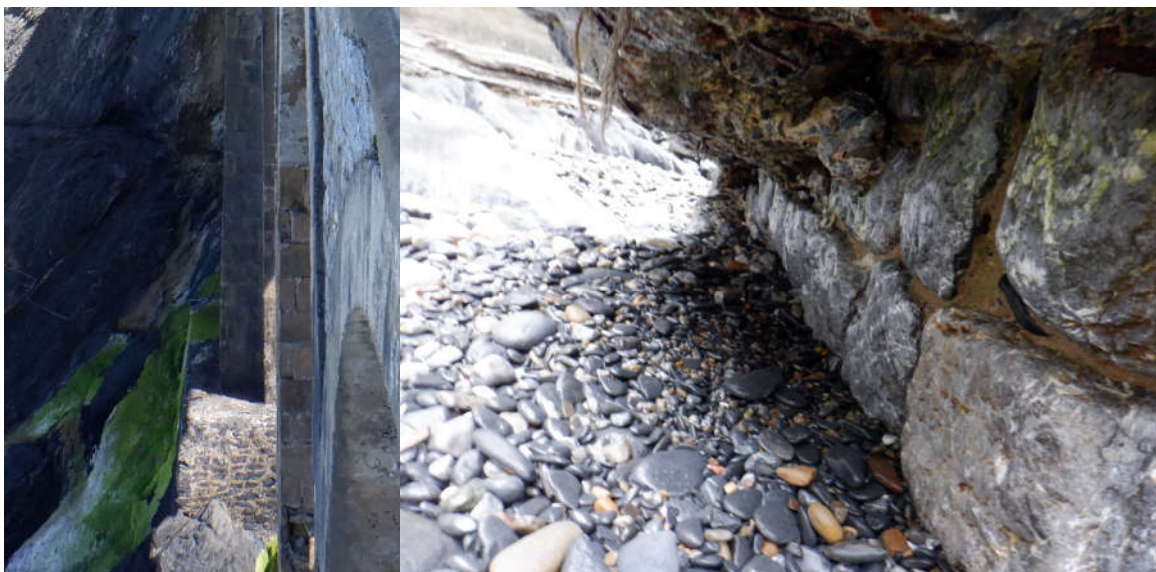
Higadura horrek, 7. pilarearen kasuan bezala, agerian utzi du zapata edo haren zokaloa izan daitekeena, agerian dagoen gunitatu gabeko pilare bakarraz bestelako konfigurazioa duelako, hala nola 1. pilarearen zimenduak. 7. pilareari dagokionez, zuloa oso nabarmena da, eta haren zokaloaren euskarri-oinarria bistaratzen da.

45. irudia. Zapata, 1. pilarea

46. irudia. Zokaloa, 7. pilarea

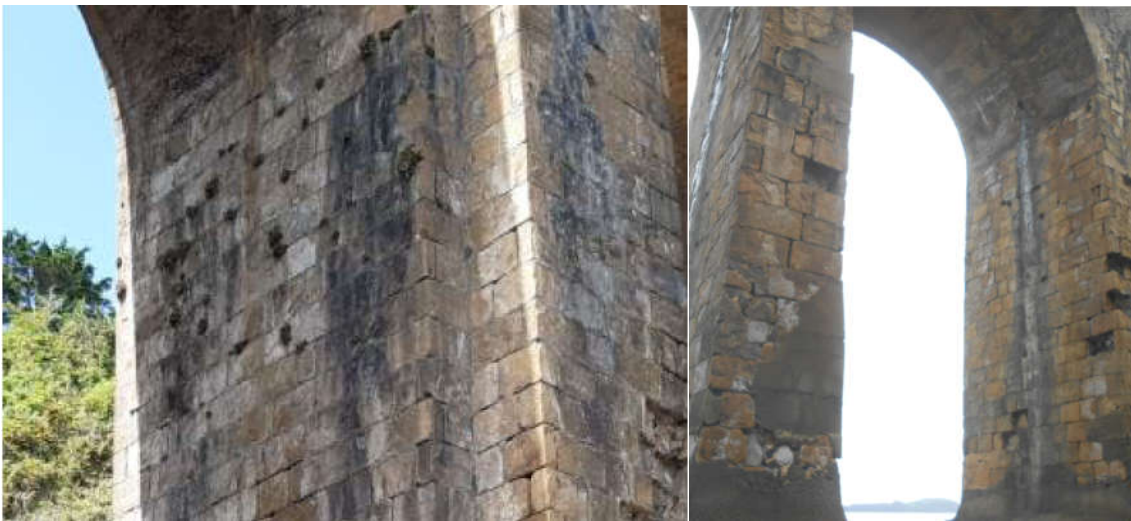
Altxaeretan, zuhaitzik gabeko landaredia ikus daiteke, pilareen barne-paramentuetan dagoen hezetasunaren ondorioz, ganga azpian. Hezetasun horien jatorria, kaltifikazioen bidez ikus daitekeena, ganga bakoitzak abiaburuan ura drainatzeko dituen hustubide edo horma-zuloetan dago. Ura, plataformatik, egituraren material iragazlerra sartzen da, eta hustu egiten da, egituraren gainean nahi ez diren bultzada gehigarriak saihesteko.

Isurbide horietako batzuek funtzionatzeari utzi diotela ikus daiteke. Era berean, drainatzearen jariatze-ura paramentuaren gainetik kendu nahi izanez gero, egokia izango litzateke pita-luzapena duten drainatzeak jartzea, edo pilarearen oinarrirainoko hoditeria jartzea.

47. irudia. Zuhaitzik gabeko landaredia

48. irudia. Kaltifikazio-fluxua eta drainatze-pita

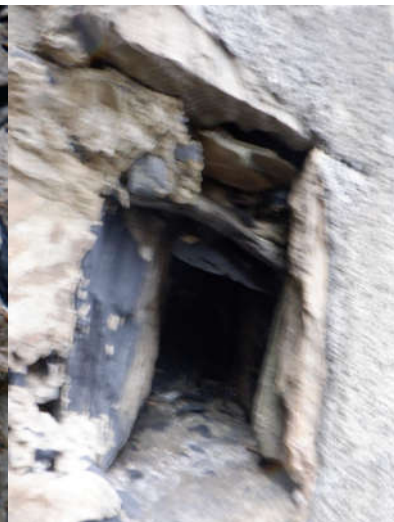
Harlanduak galtzen diren zenbait elementutan, pilarearen egitura osatzen duen hormigoi ziklopeoan barrunbeak daudela ikusten da.

52. irudia. Altxaerako barrunbeak (II)

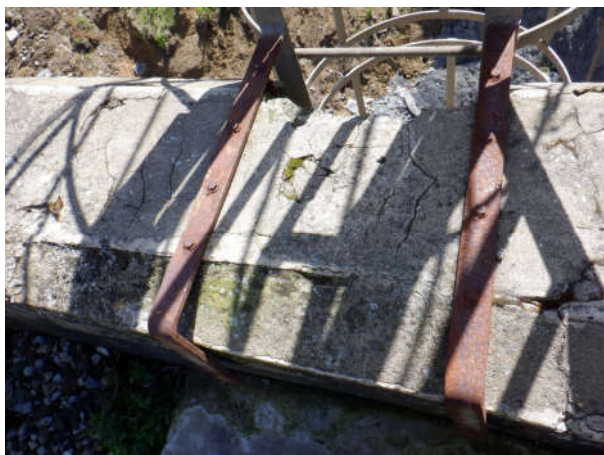
Gainegiturari dagokionez, adierazi behar da 2004. urtean jarritako eskailera altzairu herdoilgaitzezkoa bada ere, badirudi hari eusteko pletinak eta torlojuak ez direla halakoak, aipatutako elementuen oxidazioa ikusten baita.

53. irudia. Lotura gailurrean

Pilarean dagoen katu- edo eskala-eskaileraren ordez altzairu herdoilgaitzeko eskailera berri bat jartzea proiektatzen da, dagoena berritu eta mantentze-lanetarako irisgarritasuna hobetzeko.

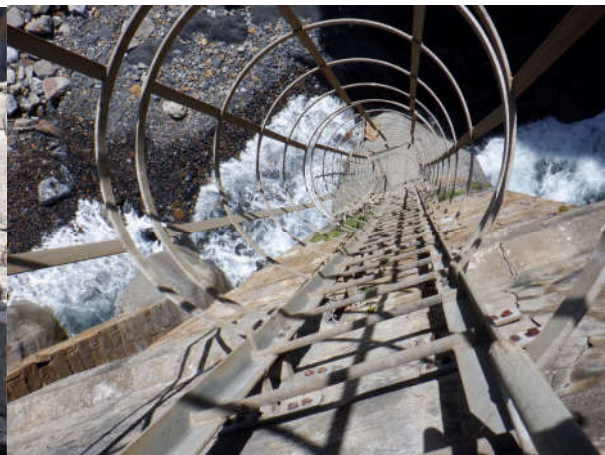
54. irudia. Altxaerako loturak

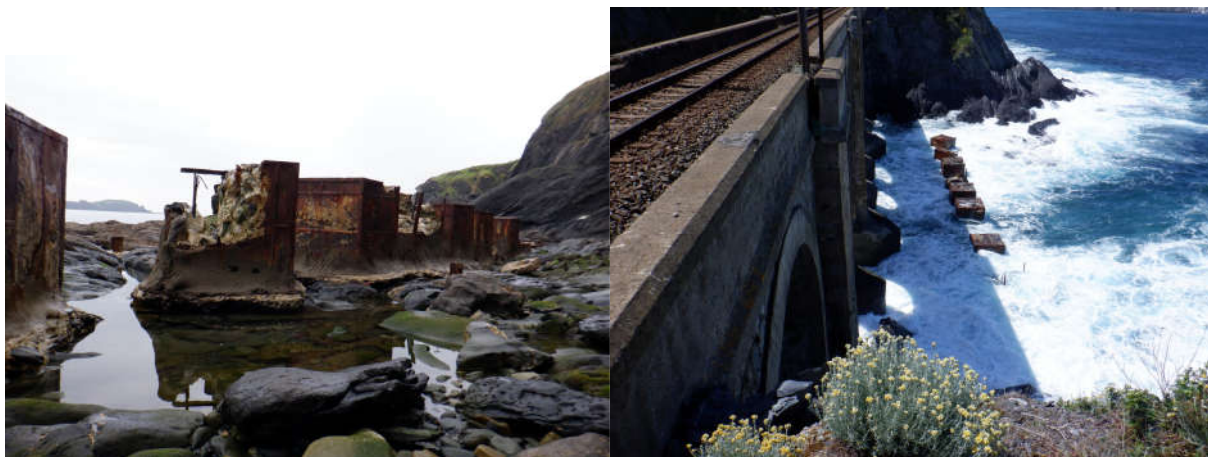
Ainguraketen bidez lurzoruan finkatutako 2,5 m x 2,5 m x 2,5 m-ko 10 dadoei dagokienez, horiek ainguraketak babesten zituen goiko lauza galdu dute, eta, beraz, horietako asko aire zabalean egon dira eta kaltetu egin dira. Era berean, blokeei lekuz aldatzea eragotzi zaienez, esfortzuak jasan eta zatitu egin dira. Gainera, ikusten da olatuek itsasgora handietan gainditu egiten dituztela.

62. irudia. Olatuen aurkako blokeen itxura

63. irudia. Olatuen aurkako blokeak olatuek gaindituta

Gaur egun, zubiko olatuen aurkako babes-hormigoizko 10 dadok osatzen dute, kala bateko arroka-zorura ainguratuta. Dadoak aurri-egoeran daudenez eta, batez ere, babes-funtzioa bete ez eta olatuek etengabe gainezka egiten dutenez, dike bat proiektatu da, egungo dadoak eraitsi ondoren egiteko.

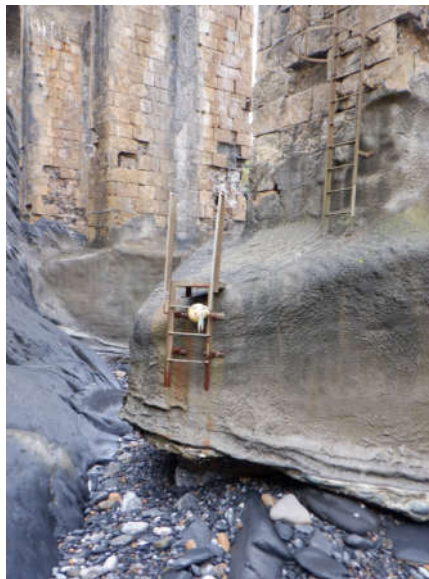
Halaber, eskailera bat dago 7. pilarearen zimenduaren goiko aldetik, eskaileretatik taulara sartzeko puntutik, kalaren oinarrira jaisteko.

75. irudia. Eskailera zapata ertzean
