ANEJO N°10

Impermeabilización y Drenaje

X0000141-PC-AN-DRE-0

PROYECTO DE CONSTRUCCIÓN DE UN SEGUNDO VESTÍBULO DE ACCESO A LA
ESTACIÓN DE ANOETA

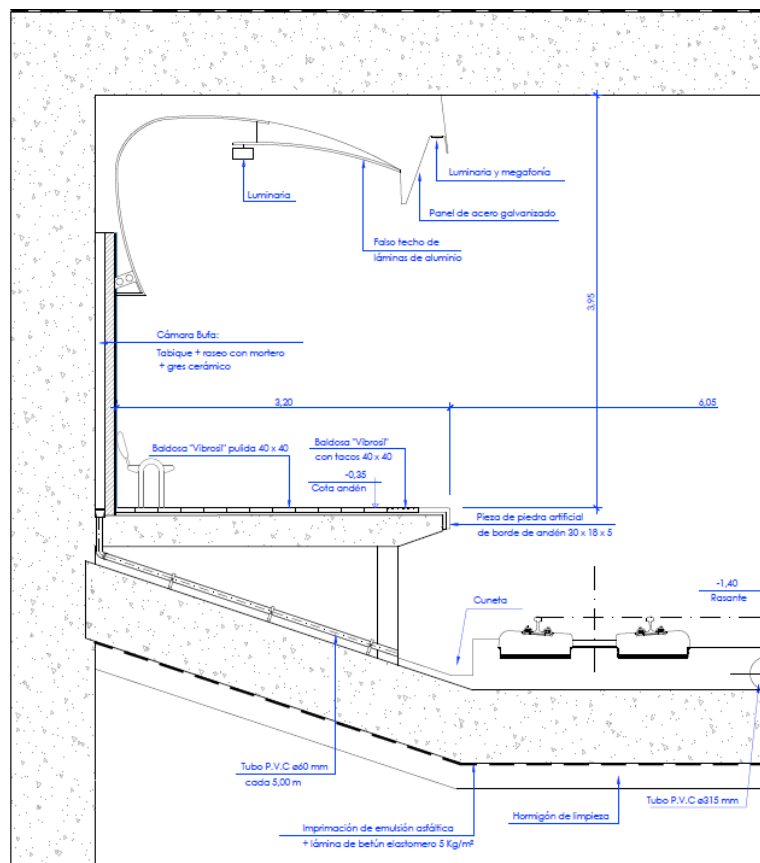
Este sistema consistió en la disposición de una cámara bufa de unos 20-25 cm entre el tabique de ladrillo de acabado de andén y las pantallas estructurales, que permite recoger el agua infiltrada y de condensación mediante la disposición a cota de andén de un caz metálico. Este caz desagua el agua recogida a través de una serie de tubos flexibles de P.V.C. de 60 mm de diámetro, dispuestos cada 5,0 m, que la conducen a las cunetas de vía apoyándose en la solera en contrabóveda del bajo-andén, con salida a través de unos agujeros practicados a tal efecto en el murete de andén. A continuación se recoge una imagen de la solución actual.

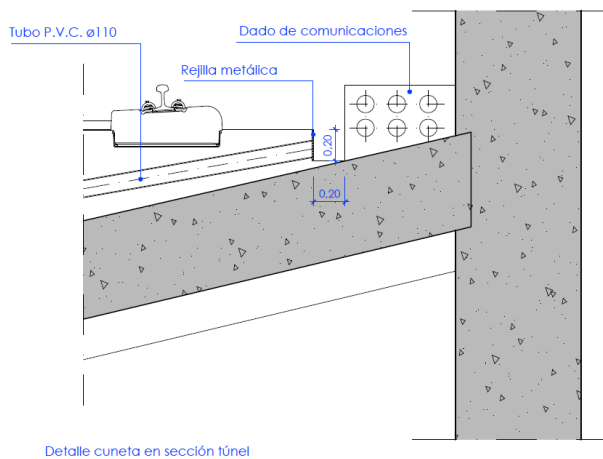
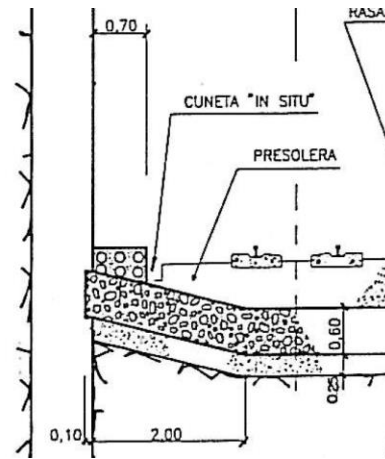
Detalle cuneta en sección túnel

En las zona de los túneles de acceso, la cuneta es cuadrada de 0,20m x 0,20 m, por tanto el calado es uniforme y la pendiente longitudinal de las cunetas es la propia de los túneles de estación.

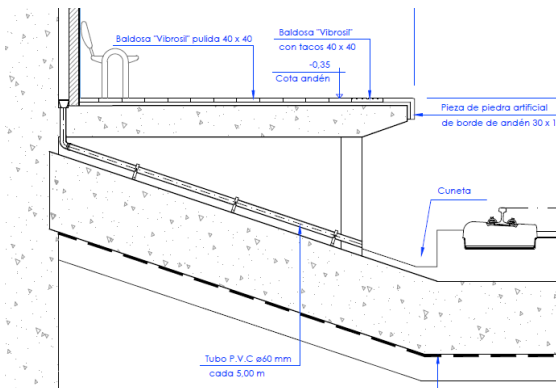
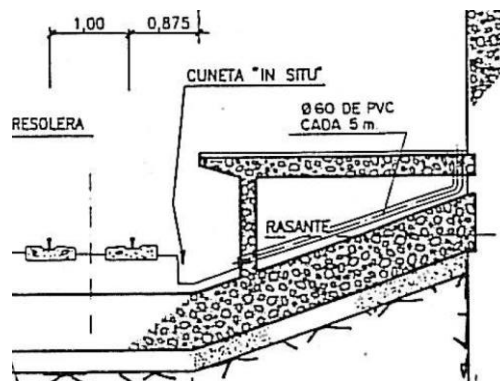
En la zona de andenes de estación, sin embargo, la plataforma de vía está diseñada con pendiente nula por lo que es necesario dotar de cierta pendiente longitudinal mínima a las cunetas, para que garanticen el correcto desagüe de las mismas. En este caso la sección de las cunetas se abren contra el murete del andén para recoger el vertido de los tubos que, procedentes de la recogida de infiltraciones de la cámara bufa, desaguan a estas cunetas a través del bajo andén, llegando a alcanzar un calado de hasta 0,35 m, con un fondo horizontal de 0,20 m y el resto con la misma inclinación que la contrabóveda.

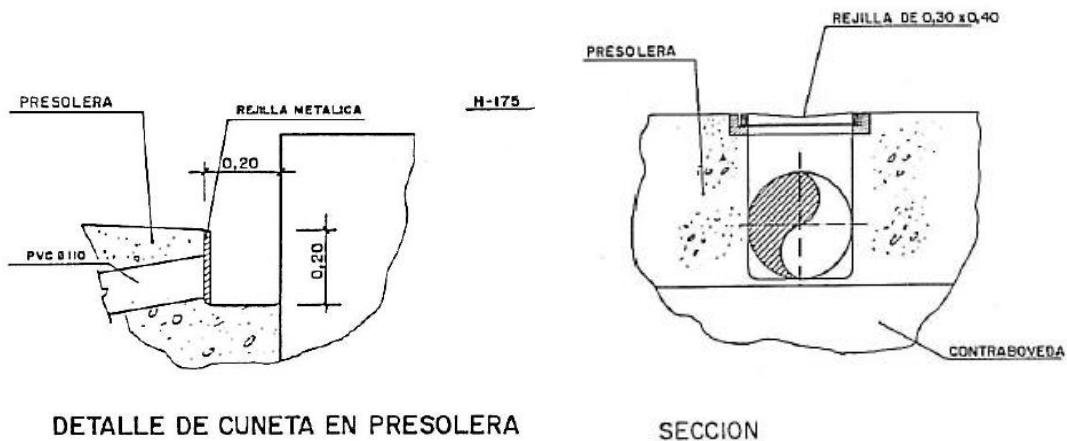
Cada cierta distancia, en función de la pendiente del tramo, el agua que se acumula en estas cunetas se desvía a través de una rejilla lateral a unos tubos de P.V.C. de 110 mm de diámetro, situados bajo la plataforma de vía, que la conducen hasta un colector central. Este colector de P.V.C. y 315 mm de diámetro, discurre por el eje del túnel, entre las dos vías, embebido en la presolera, y cuenta con algunos pozos de registro mediante rejillas de 0,30m x 0,40m. A continuación se recogen algunos de estos detalles.

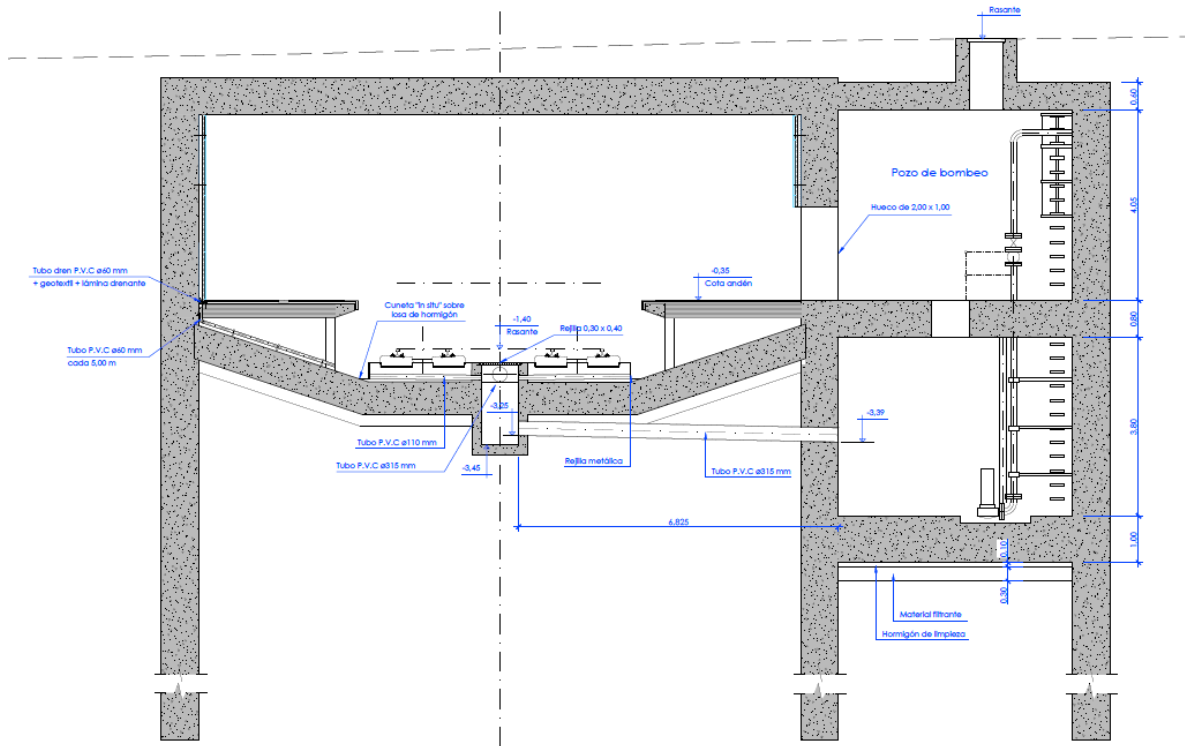
En el P.K. 0+400 del proyecto de liquidación, que corresponde aproximadamente con la sección central de la zona de andenes de estación, se produce el desagüe del colector central de P.V.C. Ø 315 mm al pozo de conexión con el Pozo de bombeo, que se encuentra en un recinto apantallado adosado al túnel de estación. Se adjunta una imagen de esta sección:

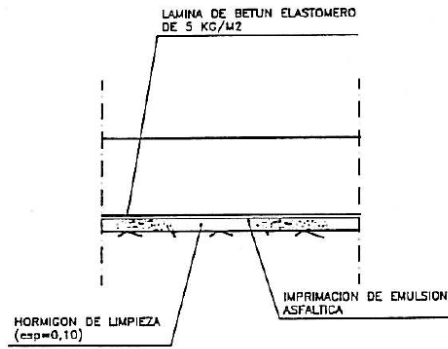
DETALLE DE IMPERMEABILIZACION DE CONTRABOVEDA

Para impermeabilizar la contrabóveda articulada que constituye la solera del soterramiento, y siempre según los planos del proyecto de liquidación de la estación, se dispuso sobre la capa de 10 cm de hormigón de limpieza una imprimación de emulsión asfáltica y una lámina de betún elastómero de 5 kg/m², tal como se indica en el siguiente detalle:

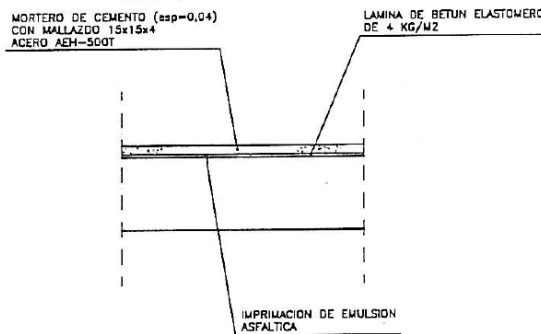
DETALLE DE IMPERMEABILIZACION DE DINTEL

Para la impermeabilización del dintel, también según los planos del proyecto de liquidación de la estación, se dispuso sobre la losa de 80 cm de hormigón una imprimación de emulsión asfáltica, una lámina de betún elastómero de 4 kg/m², y sobre ella una capa de 4 cm de mortero de cemento (con mallazo de 15x15x4 de acero AEH-500T), tal como se recoge en el siguiente detalle:

Como ya se ha comentado, existen filtraciones de agua del exterior a través de las juntas de la losa del dintel. Para acabar con este problema, se considera necesario volver a impermeabilizar la totalidad de la cara superior del dintel e incluso la parte superior de los hastiales hasta su encuentro con la cabeza de las pantallas.

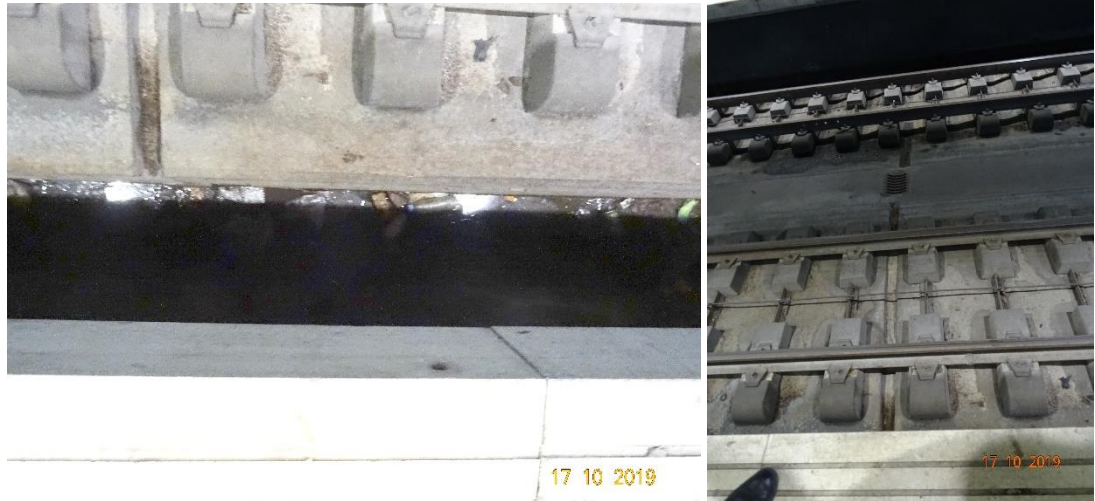
De la misma manera se observan charcos de agua en la zona entre vías, lo que resulta normal tras días de lluvia, ya que el soterramiento constituye un punto bajo en este tramo de la línea ferroviaria.

Para garantizar el correcto desague de las vías y de los tubos de desagüe de la cámara bufa hacia el pozo de bombeo dispuesto a tal efecto, deberán mantenerse adecuadamente limpias y despejadas las cunetas laterales de vía, así como el desagüe central que acaba sirviendo de conexión con el pozo de bombeo.

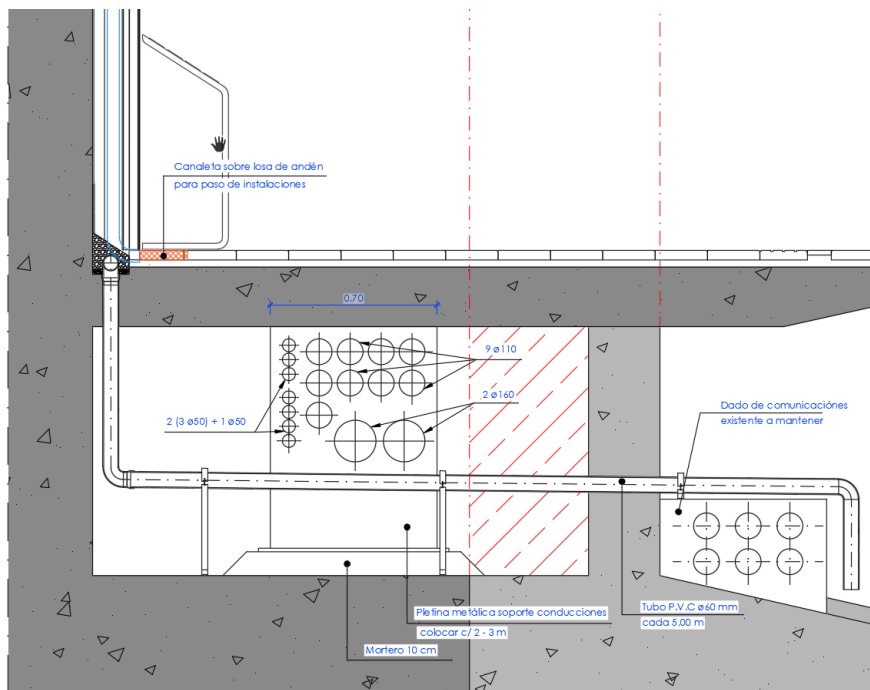
En la zona en la que se prolongan los andenes bajo el nuevo vestíbulo para alargar la estación, se replicará la solución de impermeabilización de pantallas y drenaje transversal por el bajo andén que se acaba de exponer, mediante la incorporación de nuevos tubos flexibles de P.V.C. de 60 mm de diámetro, dispuestos cada 5,0 m aproximadamente, para llevar el agua hasta las cunetas longitudinales. Como en este caso la solera bajo andén va a ser horizontal, y se respeta parte de las pantallas interiores hasta la cota de andén (reduciendo su espesor de 0,80 m hasta 0,30 m) y el dado de comunicaciones (que presumiblemente lleva la fibra óptica) será necesario que el tubo cruce elevado por el bajo andén para salir sobre el dado de comunicaciones y desaguar en la cuneta actual. Además las conducciones del bajo andén, con soportes puntuales cada 2 ó 3 m mediante chapas metálicas, deberán elevarse para permitir su cruce con estos tubos de drenaje.
