CODE 224

MONITORIZACIÓN, ANÁLISIS Y PROPUESTA DE SOLUCIONES PARA PATOLOGÍAS DE HUMEDADES / CONDENSACIONES EN VIVIENDAS TRADICIONALES

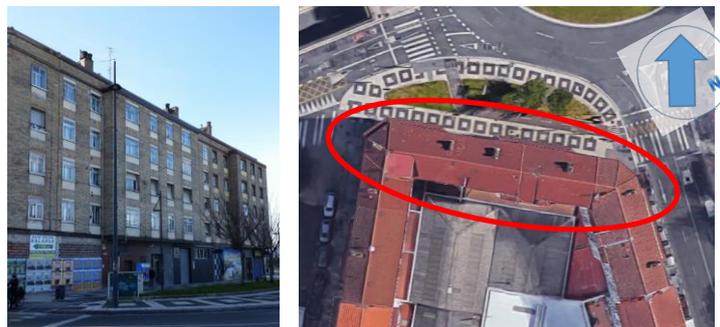
Figura 1: Aspecto exterior del edificio.

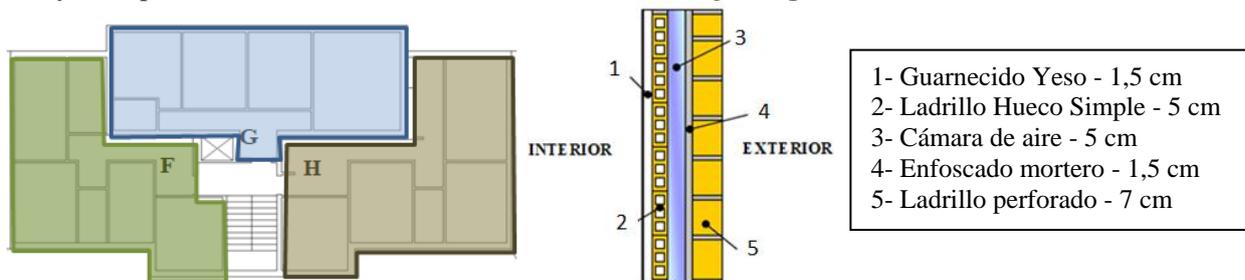
El cerramiento vertical se compone de exterior a interior de: ladrillo macizo perforado con enfoscado de mortero, cámara de aire, ladrillo hueco sencillo con un guarnecido de yeso. El edificio carece de aislamiento térmico y de soluciones específicas en los encuentros con pilares y forjados. Las ventanas de las viviendas se mantienen como en su estado original, teniendo marco metálico y vidrio simple en todos los casos. En la Figura 2 se aprecia la distribución en planta de las viviendas y la solución constructiva de fachada. Actualmente, las 3 viviendas que han sido muestra de estudio y análisis (1ºG, 3ºG y 4ªH) presentan manchas derivadas de las comentadas patologías.

Figura 2: Distribución en planta viviendas (izq.) y solución constructiva de fachada (dcha).

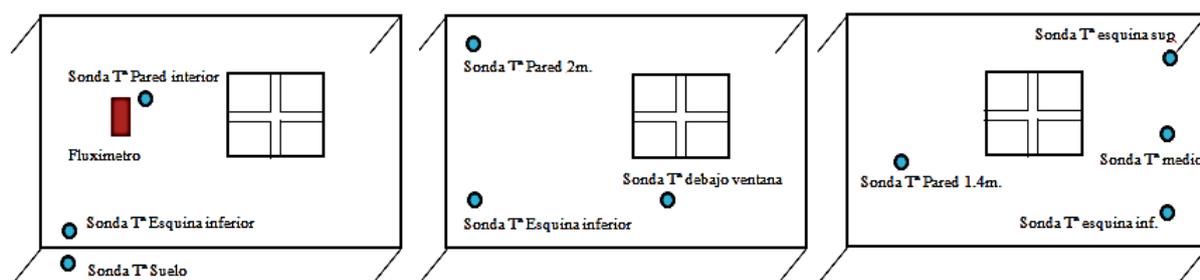
Figura 3: Ubicación de la instrumentación en las 3 viviendas, 1er piso (izq.), 3º piso (medio) y 4º piso (dcha.).

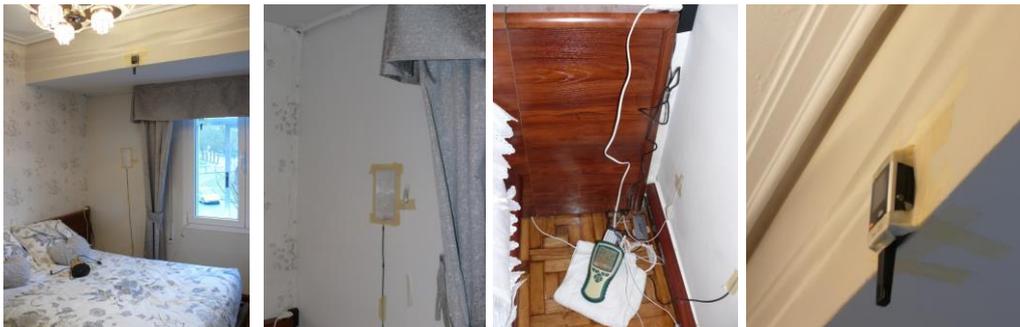
VIVIENDA 1ºG

Figura 7.1: Aspecto de la habitación de la vivienda 1ºG (izquierda), medidor de flujo de calor (centro-izquierda), adquisidor de datos con sondas de temperatura en pared y suelo (centro-derecha) y termohigrómetro (derecha)

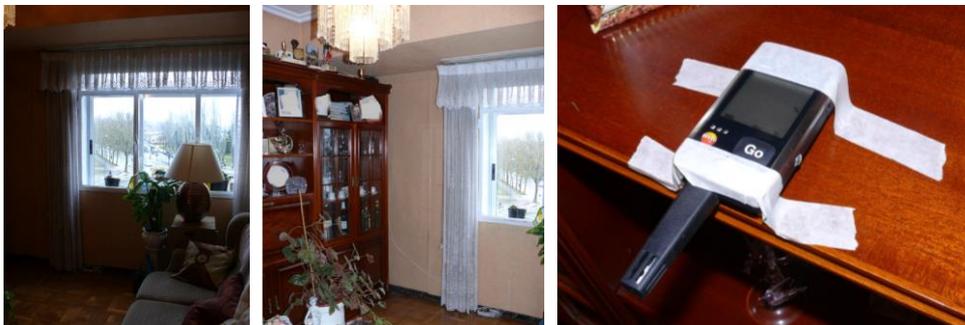
VIVIENDA 3ºG

Figura 7.2: Aspecto del salón de la vivienda 3ºG (izquierda y centro) y Termohigrómetro (derecha)

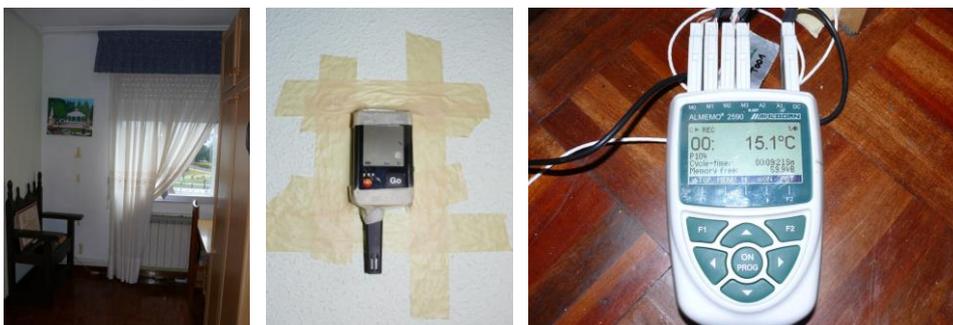
VIVIENDA 4ºH

Figura 7.3.: Aspecto de la habitación de la vivienda 4ºH (izquierda), termohigrómetro (centro) y adquisidor de datos (derecha)
