# 1 INTRODUCCIÓN

El objeto fundamental del presente Anejo es el análisis de los aspectos geológicos y geotécnicos del tramo ZAMUDIO-LEZAMA, del Proyecto Constructivo de Renovación de Vía, de la Línea del Txorierrri, entre los PP.KK. 10+900 al 12+900, con el fin de establecer un encuadre geotécnico adecuado que sirva de base de diseño para las obras contempladas en el presente Proyecto de Construcción.

## 5 ESTUDIO DE DESMONTES

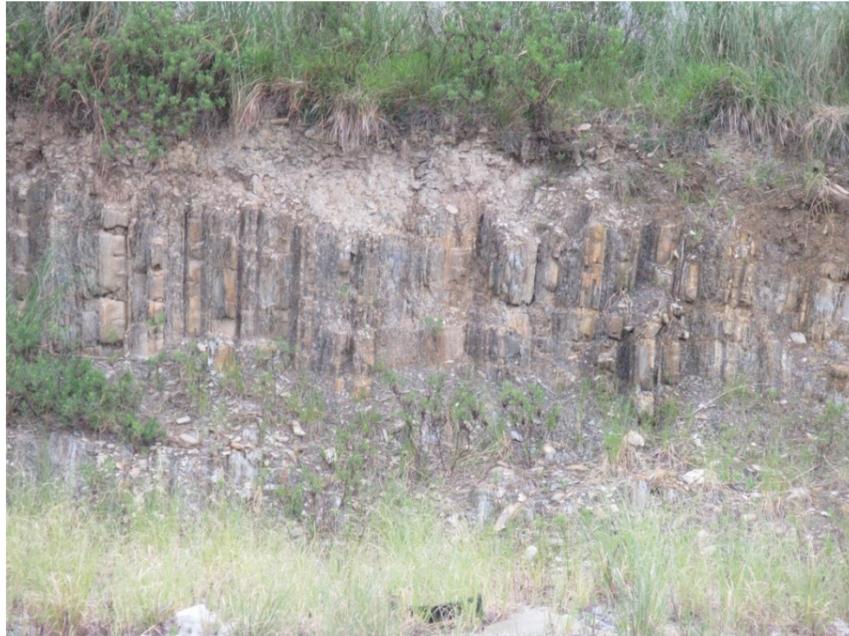
FOTOGRAFÍA Nº1.- ALTERNANCIAS DE ESTRATOS DE ESPESOR CENTIMÉTRICO DE MARGOCALIZAS, PREDOMINANTES, DE COLOR OCRE, CON MARGAS NEGRUZCAS EN TALUD DE EXCAVACIÓN DE NAVE INDUSTRIAL EN EL ENTORNO DEL P.K. 11+500

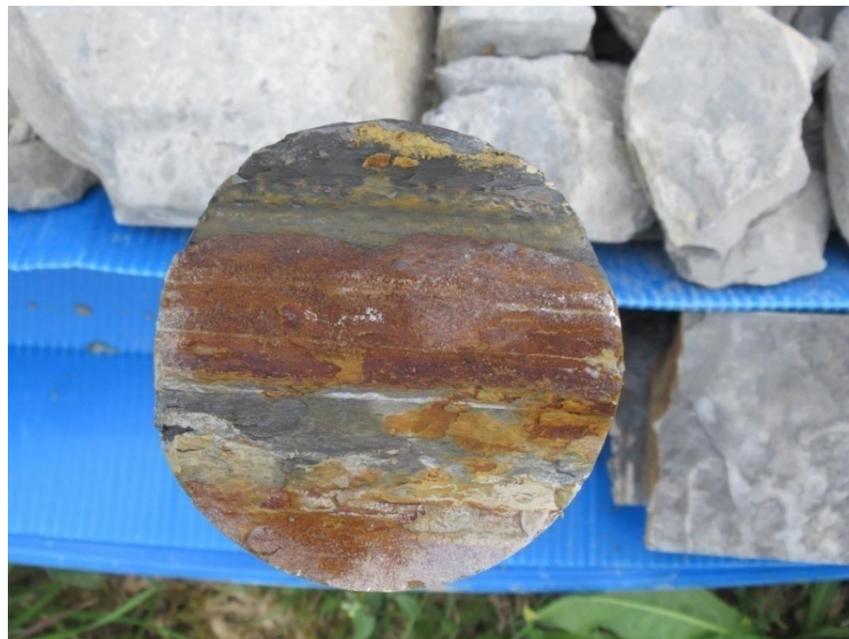
FOTO Nº3.- TESTIGO DE SONDEO REALIZADO EN EL ENTORNO DEL P.K. 12+045, DONDE SE OBSERVAN MARGAS NEGRUZCAS (EXTREMO SUPERIOR) EN TRANSICIÓN A MARGOCALIZAS GRISES (EXTREMO INFERIOR), CON ESTRATIFICACIÓN SUBVERTICAL

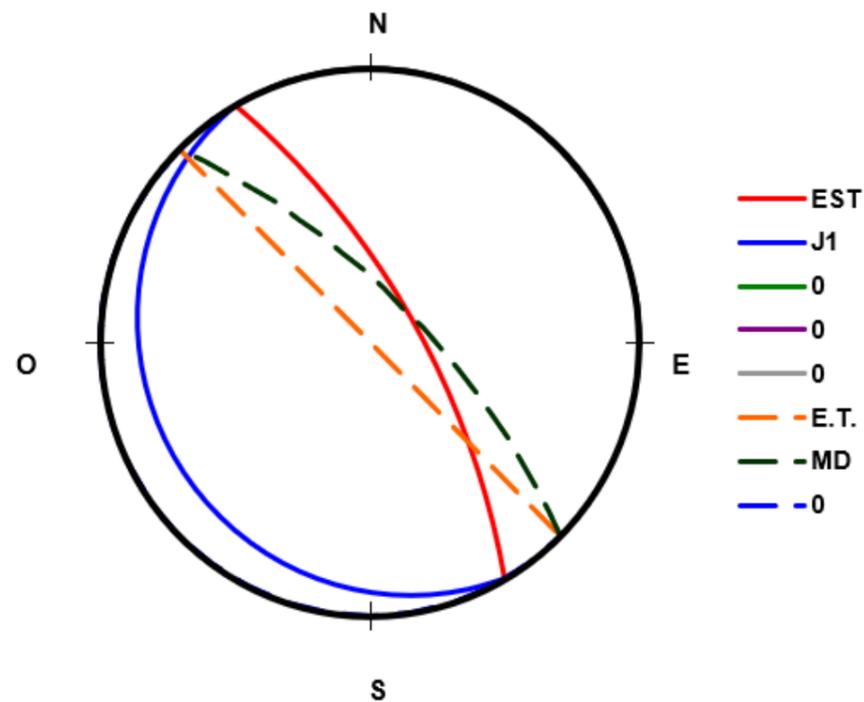
**Figura nº4.-** Representación Estereográfica de las familias de discontinuidades.

De este modo, la inestabilidad por "toppling" en láminas milimétricas, si bien no es generalizada, es altamente probable tanto en la margen izquierda como en la margen derecha si no se disponen medidas de protección.

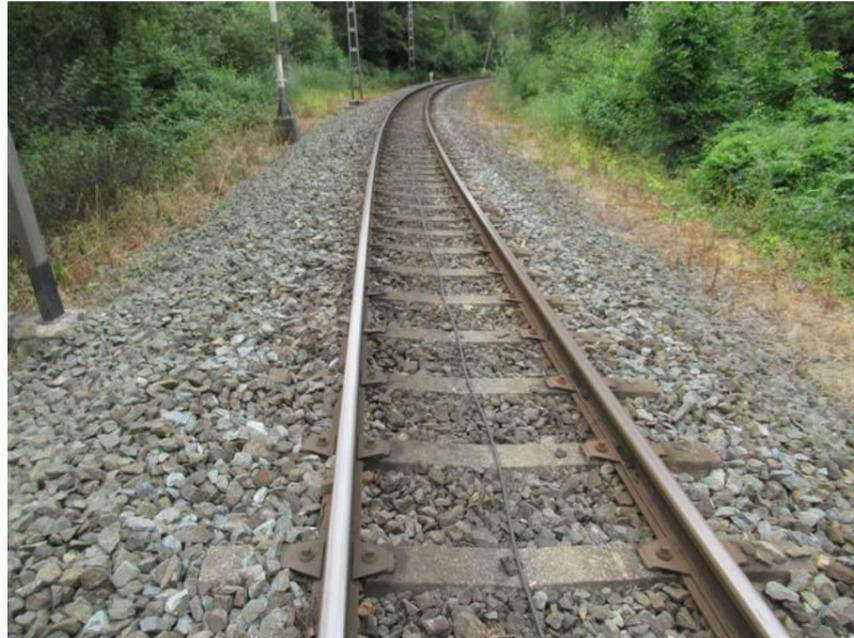
FOTO Nº6.- RELLENO FERROVIARIO EN P.K. 12+300

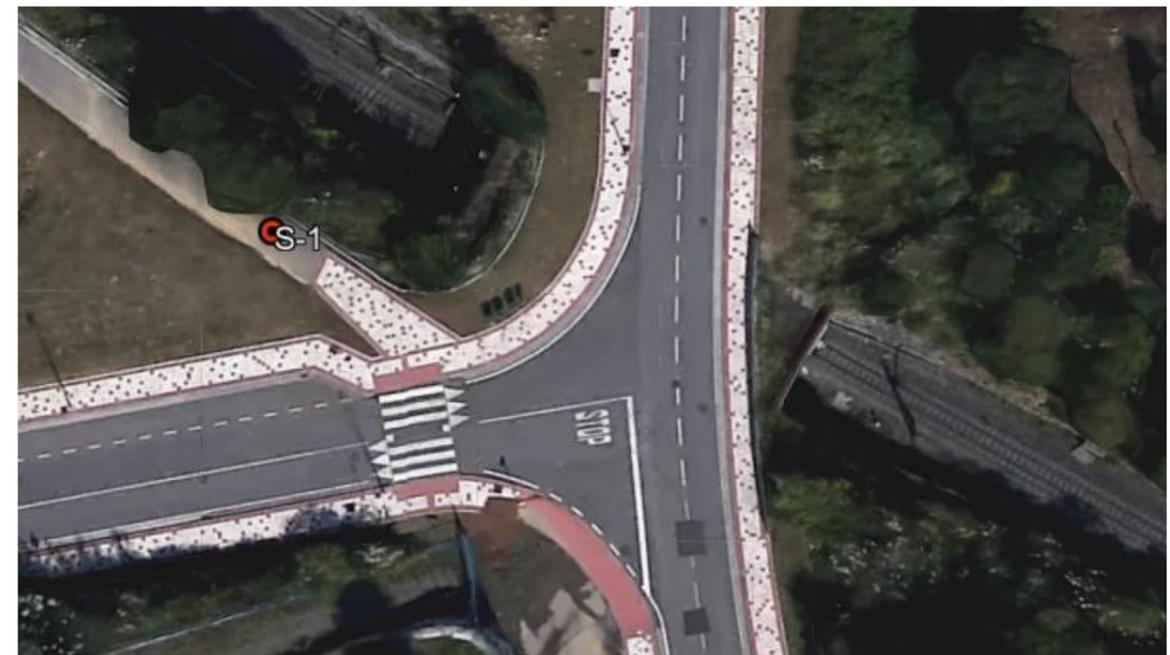
FOTO Nº6.- SITUACIÓN EN PLANTA DEL SONDEO S-1

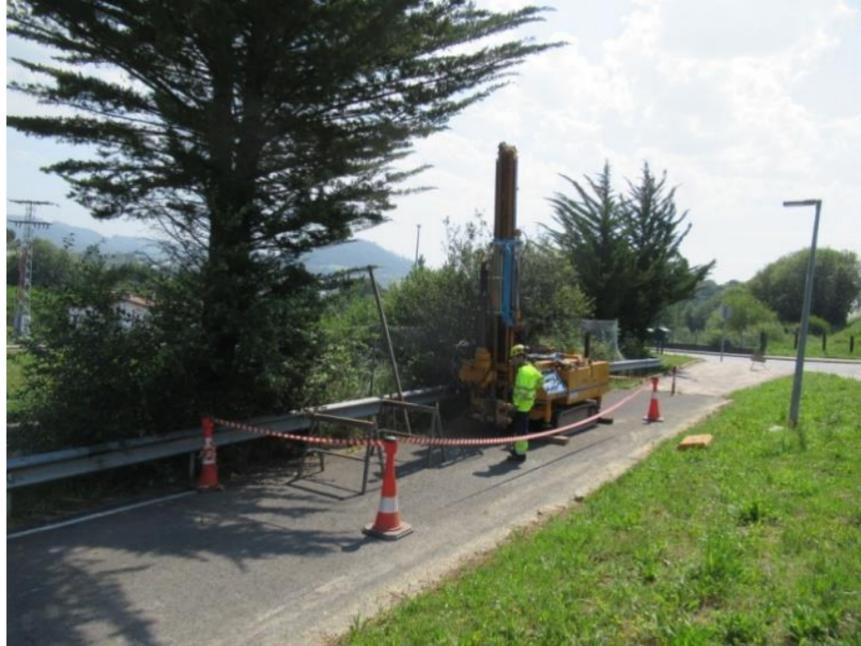
FOTO Nº6.- EJECUCIÓN DEL SONDEO S-1

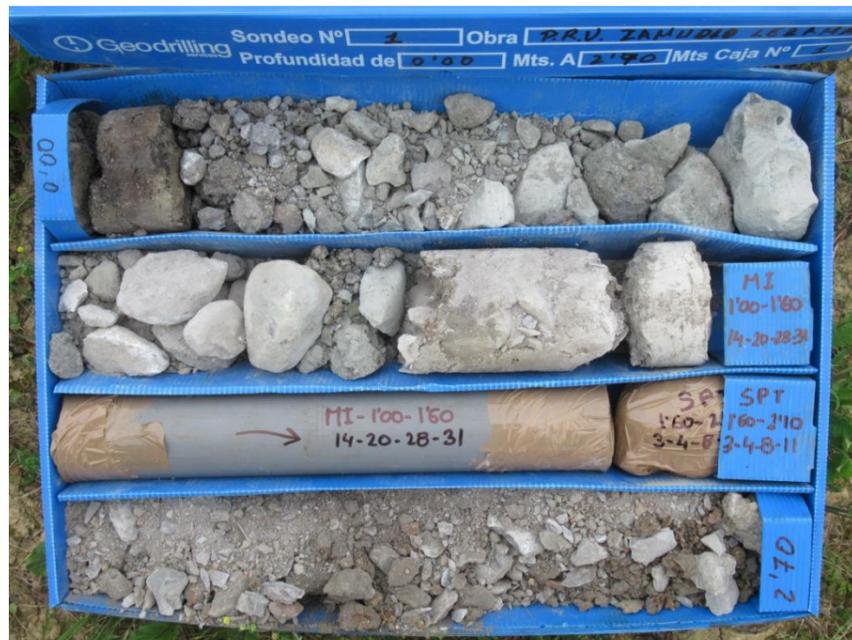
FOTO Nº10.- ASPECTO DE LA UNIDAD DE RELLENO ANTRÓPICO EN TESTIGOS DE SONDEO

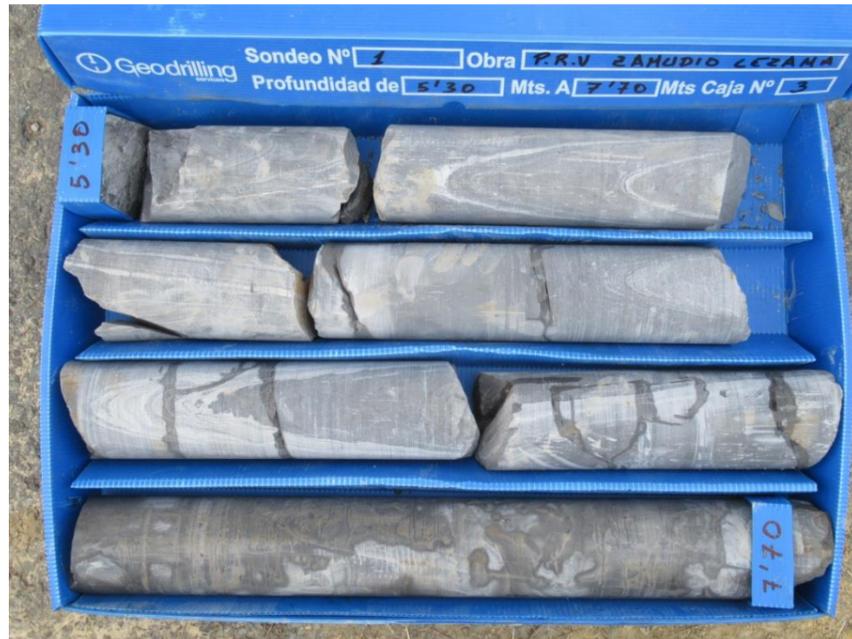
FOTO Nº8.- TESTIGOS DEL SONDEO CORRESPONDIENTES A MARGOCALIZAS ENTRE 5,30 Y 7,70 METROS de PROFUNDIDAD

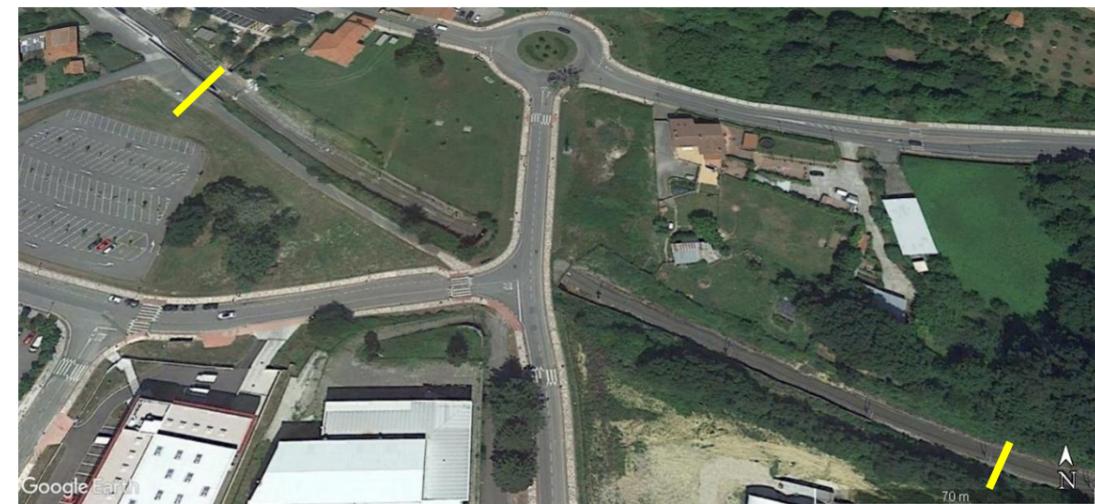
FOTO 1. PANORÁMICA DE LA TRINCHERA

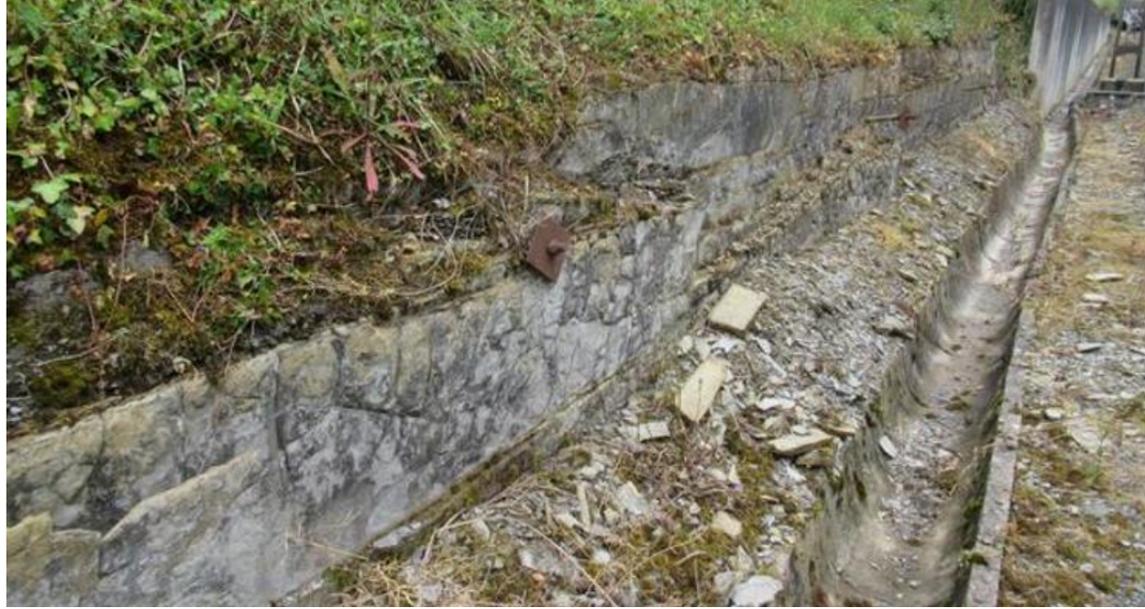
FOTO 2. AFLORAMIENTO DE MARGAS Y MARGOCALIZAS ESTRATIFICADAS SUBVERTICALMENTE  
El desmorte ha sido excavado en margas y margo-calizas, gris azuladas a negruzcas, siendo predominante la litología margosa.

Su estructura laminada y concoide da lugar a que sus propiedades geomecánicas sean medias a bajas.

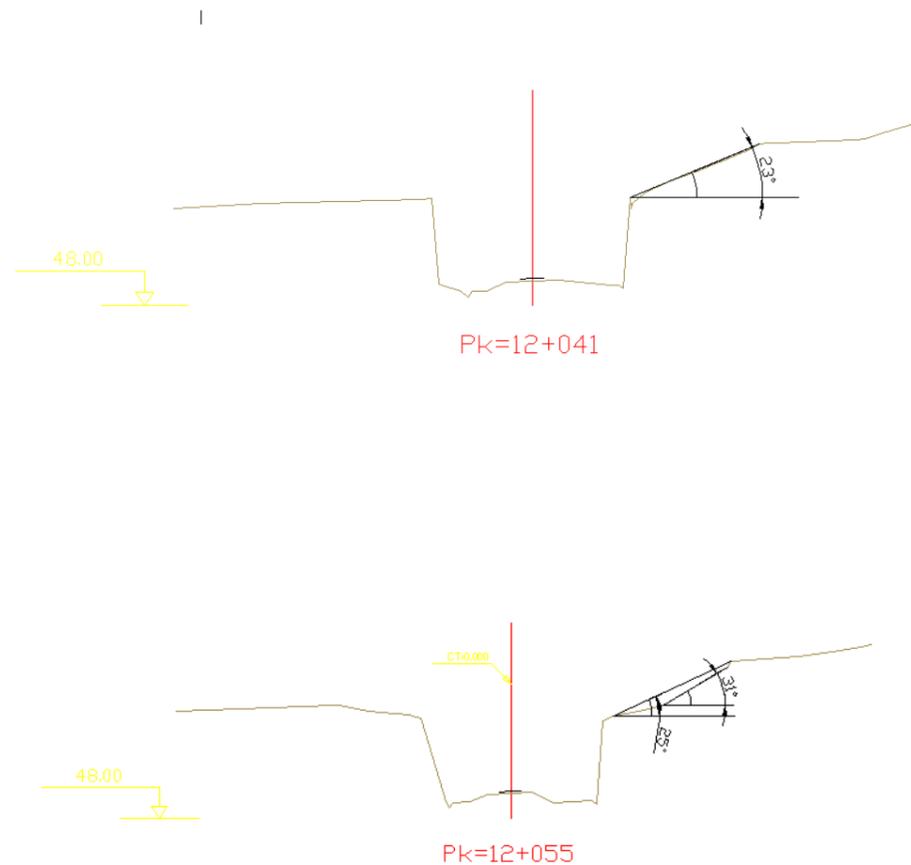
En el citado camino se ha ejecutado el sondeo S-1. El croquis que se adjunta a continuación resume las hipótesis que se han considerado.

Como se puede observar, se considera que, previamente a la construcción del muro, se excavó el terreno natural con talud provisional 1H:1V, y que una vez colocado el muro se dispuso el relleno de trasdós. Se considera que el muro es una placa o losa vertical apoyada (y empotrada medio metro) en el sustrato sano.

El sondeo detecta un espesor de 3 m de rellenos antrópicos. Por debajo, se detecta un espesor del orden de 1m de roca alterada, material arcilloso con comportamiento de suelo. Por debajo, el grado de alteración de la roca disminuye de forma progresiva, pudiendo afirmar que el terreno es rocoso desde los 4 m de profundidad desde la boca del sondeo.

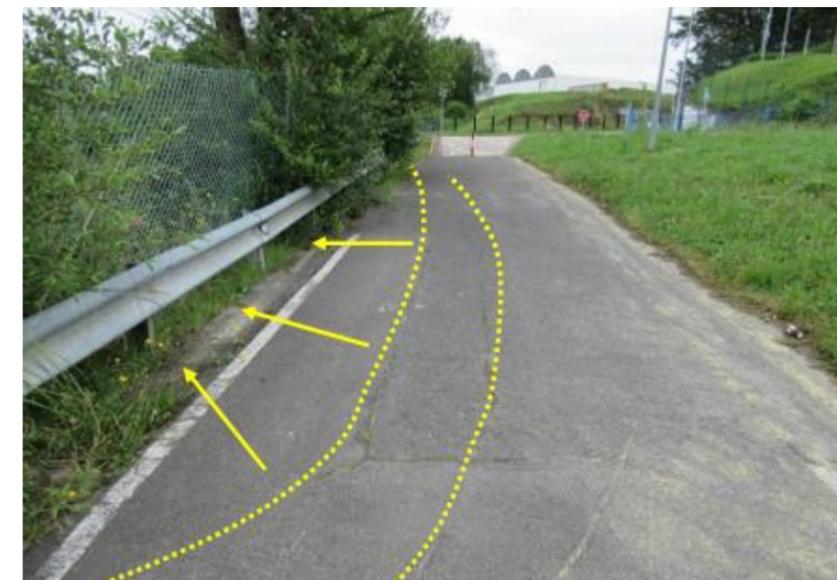
Es importante señalar que el camino que discurre por la coronación del muro presenta signos de inestabilidad, así como signos de progresivos recrecidos de su pavimento, pudiendo ser esta inestabilidad la que origino el apuntalamiento del muro.

Tras analizar diversas alternativas se ha optado por la retirada del muro existente y la construcción de un muro de escollera. Esta alternativa, a diferencia de las anteriores, conlleva la afección del camino existente aguas arriba del muro desde el inicio hasta el final de la actuación.
