**Informe de seguimiento
del grado de
cumplimiento de los
regímenes de caudales
ecológicos**
Año hidrológico 2017-2018

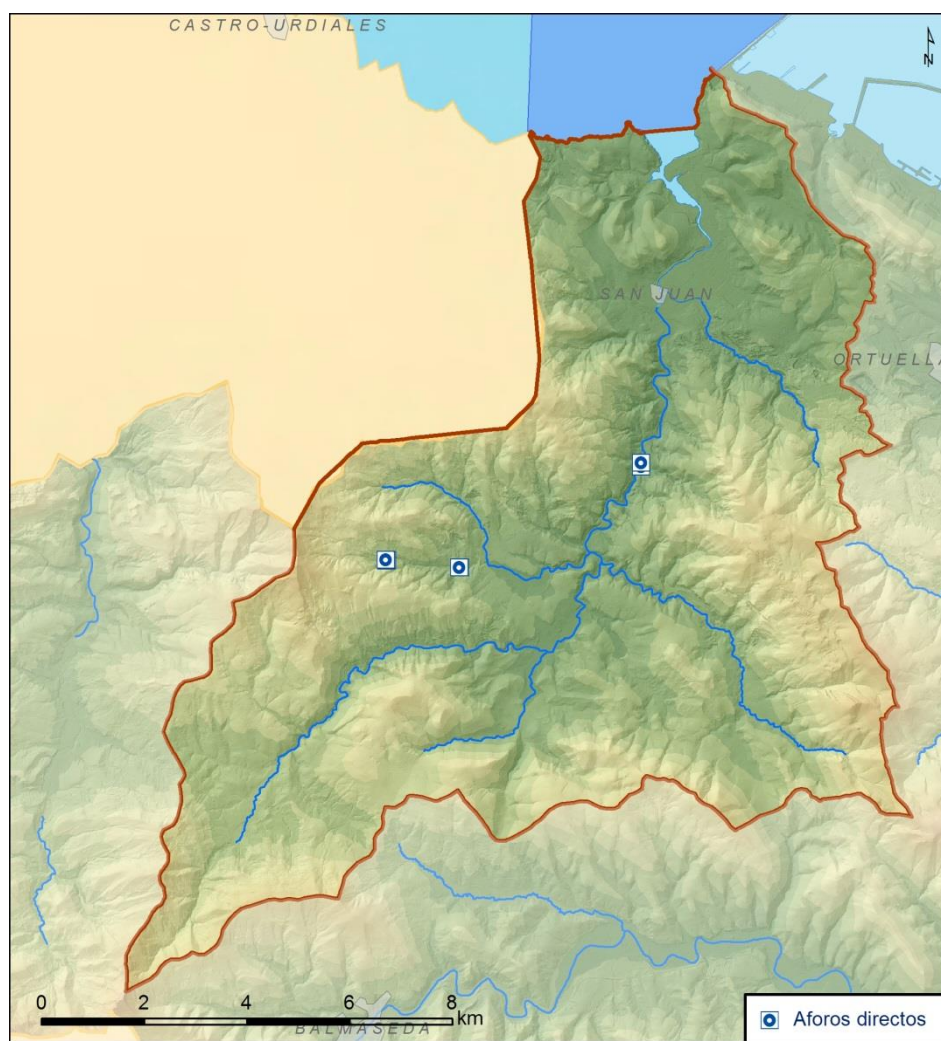
Figura 3 Ubicación de los aforos directos realizados en la Unidad Hidrológica Barbadun

En relación con dichos aprovechamientos, se concluye que todos ellos cumplen el régimen de caudales ecológicos correspondiente en cada caso.

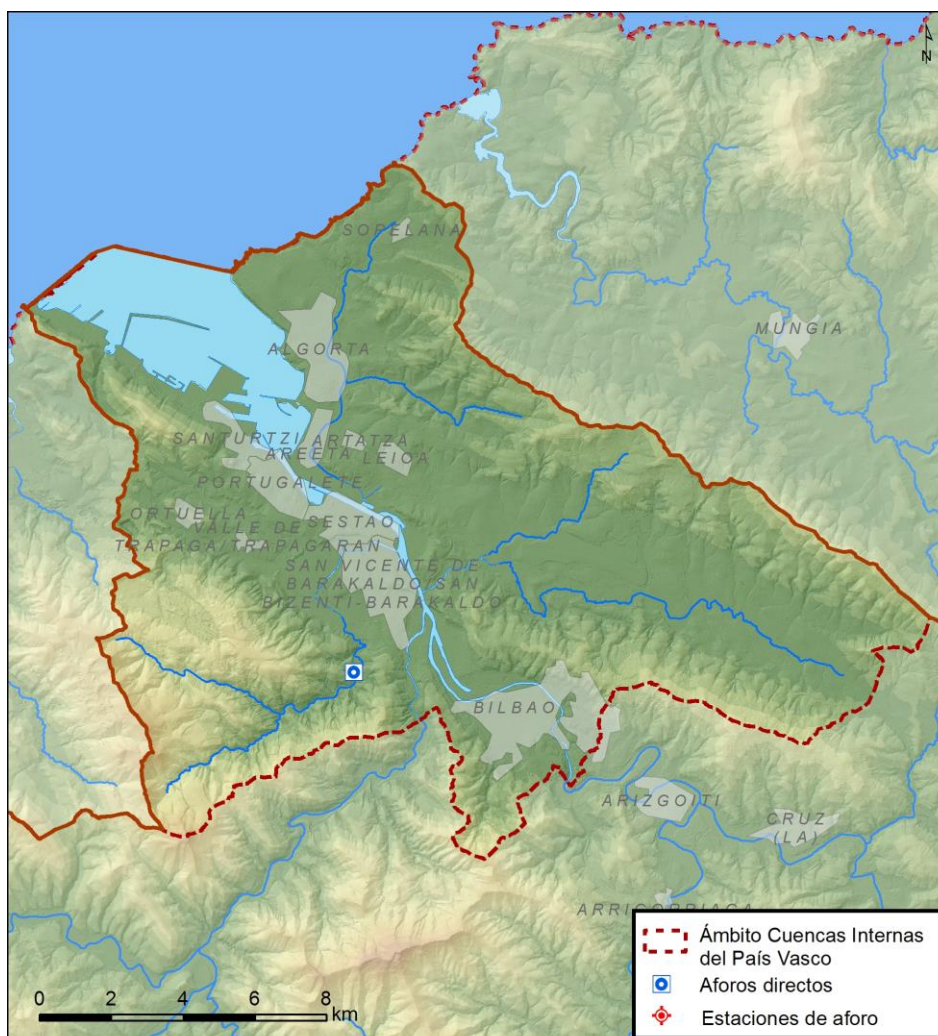
Figura 4 Ubicación de las estaciones de aforo y de los aforos directos realizados en la Unidad Hidrológica Ibaizabal

En relación con el aprovechamiento aforado, se considera que no se produce ninguna infracción relativa al régimen de caudales ecológicos.

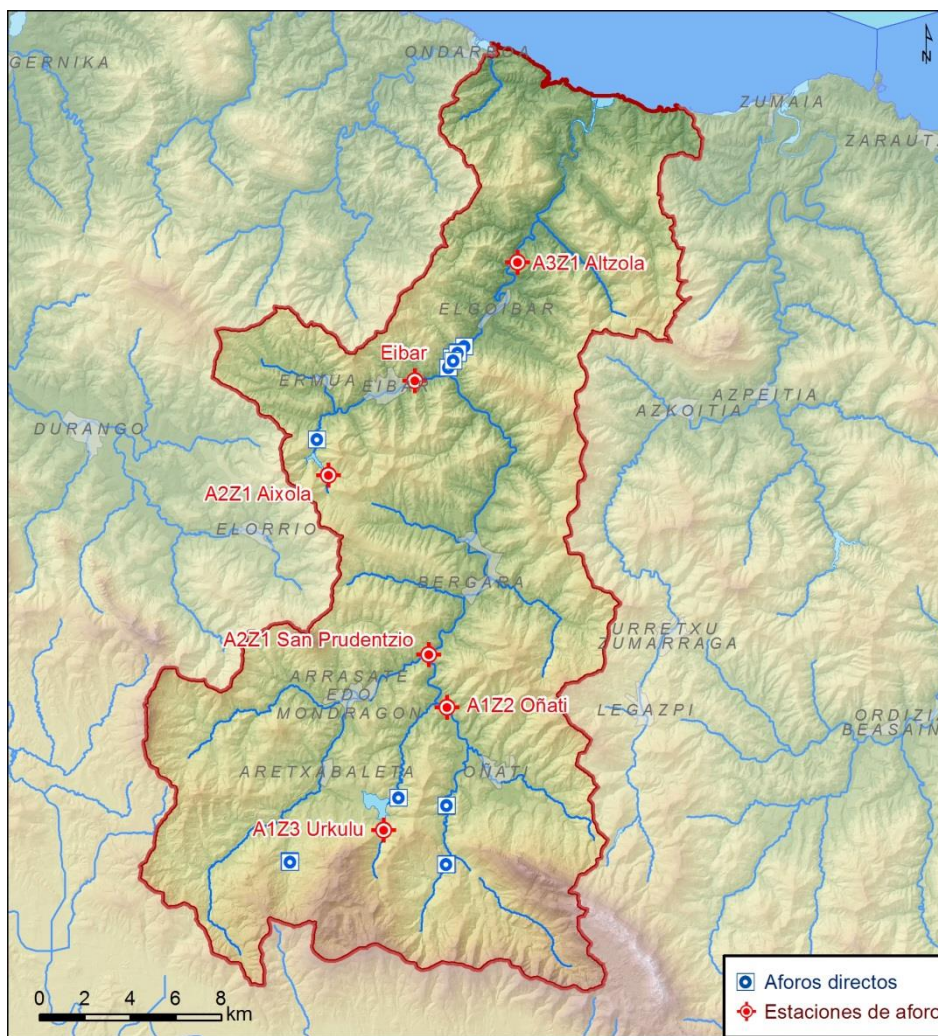
Figura 16 Ubicación de las estaciones de aforo y aforos directos realizados en la Unidad Hidrológica Deba

Se considera que las estaciones de aforo de A1Z3 Urkulu y A2Z1 Aixola están en régimen natural, por lo que no son exigibles caudales mínimos ecológicos superiores al régimen natural en cada momento. En las cuatro estaciones restantes se respeta el régimen de caudales ecológicos correspondiente en cada caso.

En cuanto a los aprovechamientos controlados, en noviembre de 2017 se llevó a cabo una campaña de aforos en 3 centrales hidroeléctricas ubicadas en el eje del río Deba y en todas ellas se detectaron incumplimientos de los caudales ecológicos impuestos en sus títulos concesionales, así como de los caudales ecológicos establecidos en el Plan Hidrológico vigente, que serán de aplicación tras la resolución de los trámites de modificación de características que están en curso.

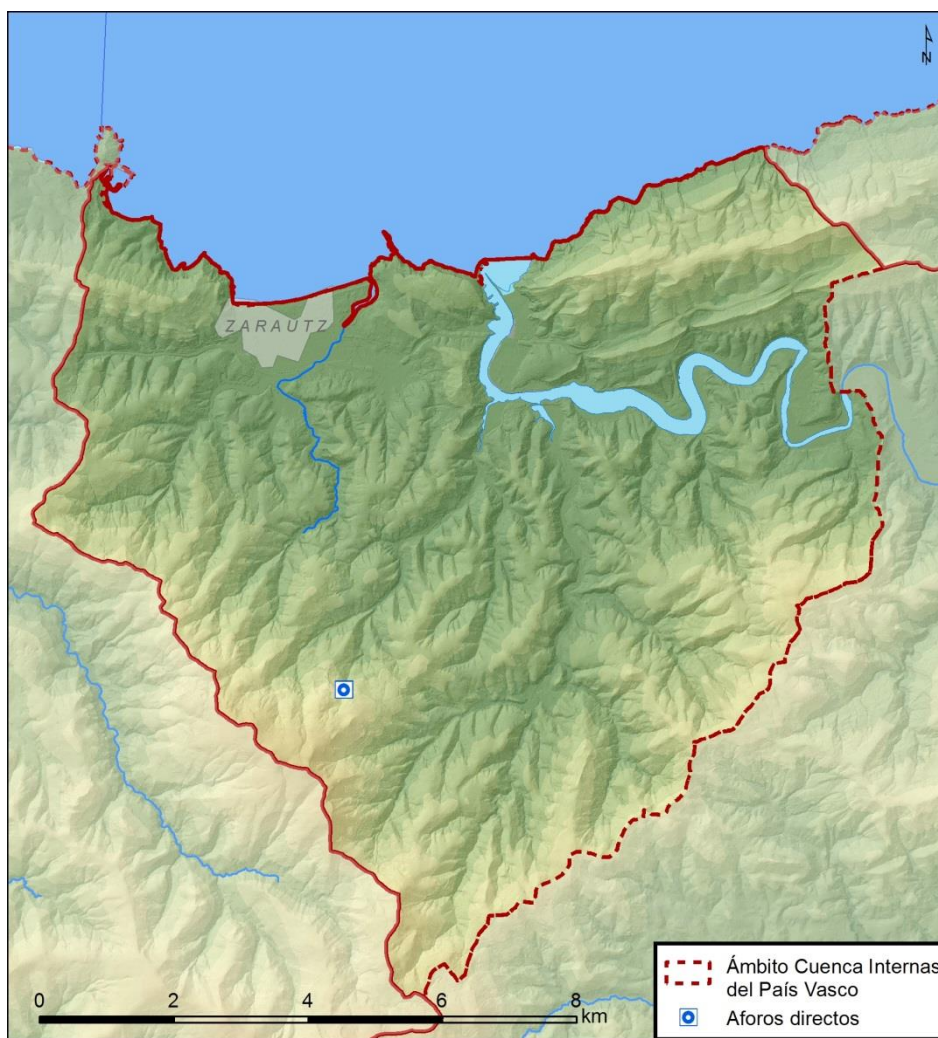
Figura 29 Ubicación de las estaciones de aforo y afloramientos directos realizados en la Unidad Hidrológica Oria

El análisis de los resultados indica el cumplimiento de los regímenes de caudales ecológicos establecidos en el Plan Hidrológico de esta demarcación.

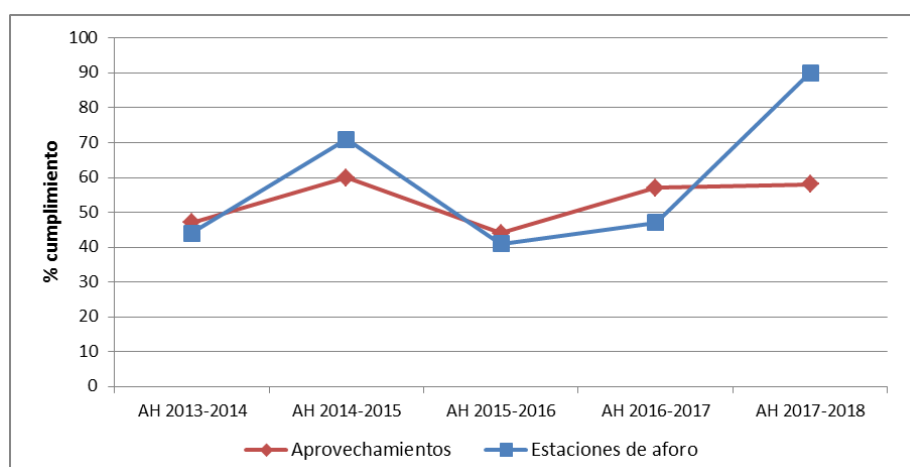
Figura 34 Gráfica comparativa del grado de cumplimiento del régimen de caudales ecológicos en estaciones de aforo y aprovechamientos puntuales

En lo referente a los **aforos puntuales** realizados en aprovechamientos concretos, se aprecia que el grado de cumplimiento es similar al del año hidrológico anterior, condicionado probablemente por la reducción del número de captaciones controladas a lo largo de este último año.
