**Informe de seguimiento
del grado de
cumplimiento de los
regímenes de caudales
ecológicos**
Año hidrológico 2018-2019

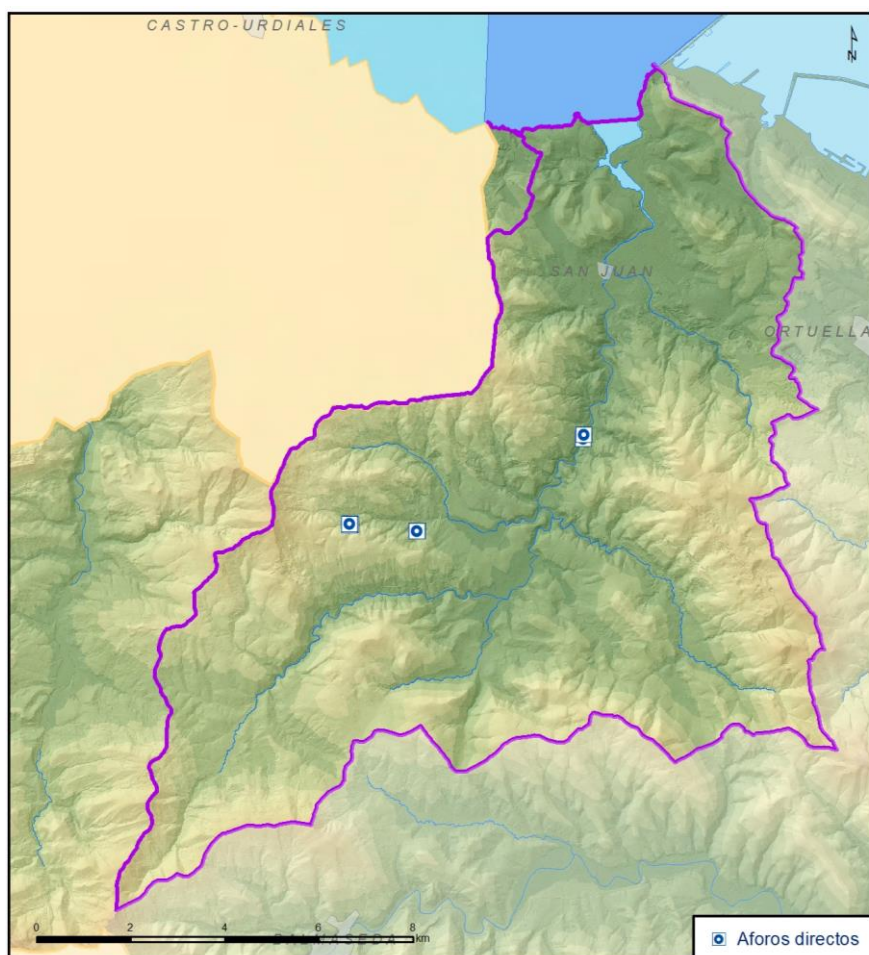
Figura 3 Ubicación de los aforos directos realizados en la Unidad Hidrológica Barbadun

En relación con dichos aprovechamientos, se concluye que todos ellos cumplen el régimen de caudales ecológicos correspondiente en cada caso.

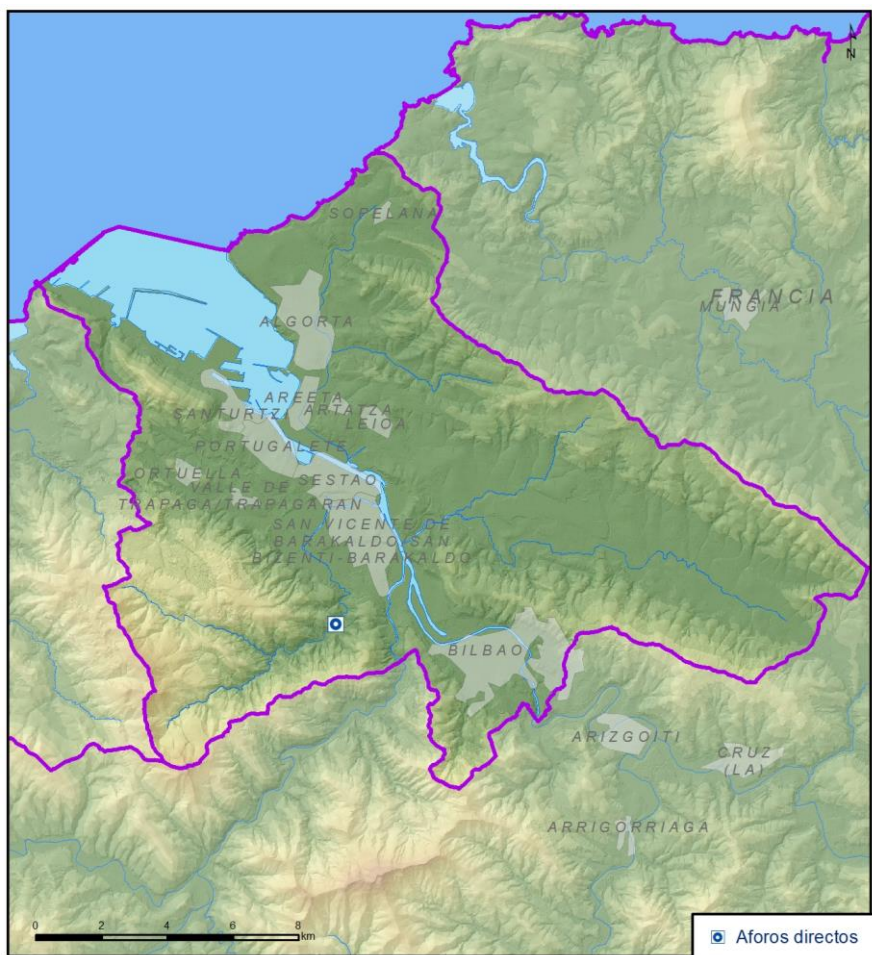
Figura 4 Ubicación de las estaciones de aforo y de los aforos directos realizados en la Unidad Hidrológica Ibaizabal

En relación con el aprovechamiento aforado, se considera que no se produce ninguna infracción relativa al régimen de caudales ecológicos.

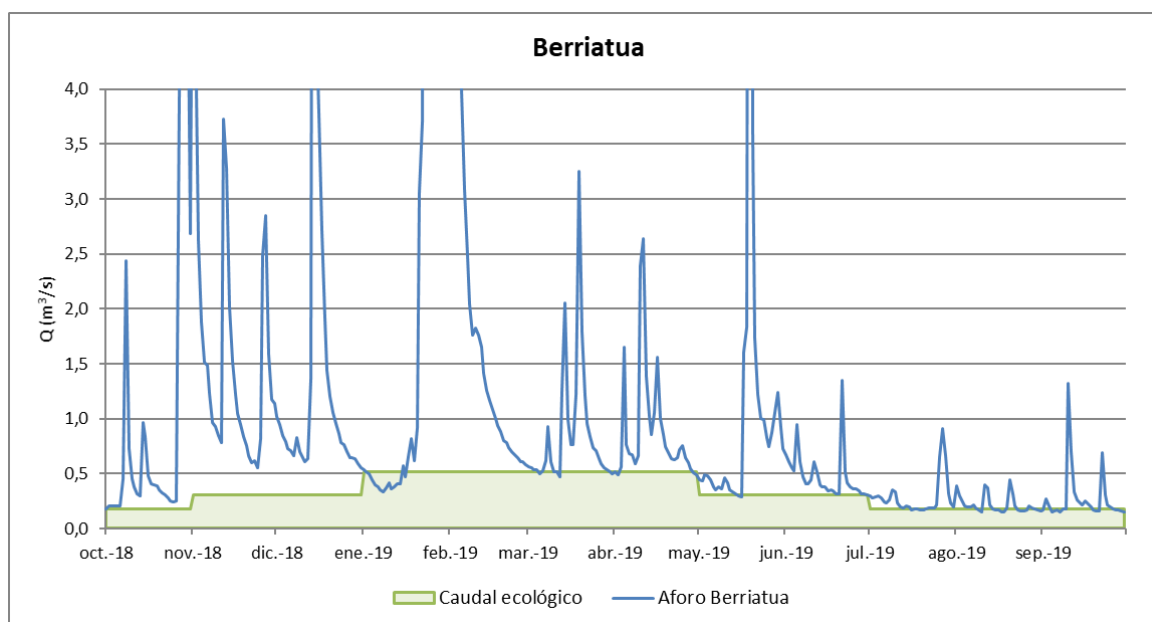
Figura 14 Hidrograma de la estación de aforo Berriatua. Año hidrológico 2018-2019

Berriatua	Oct	Nov	Dic	Ene	Feb	Mar	Abr	May	Jun	Jul	Ago	Sep
Caudal mínimo ecológico (m³/s)	0,179	0,304	0,304	0,519	0,519	0,519	0,519	0,304	0,304	0,179	0,179	0,179
Nº de días medidos	31	30	31	31	28	31	30	31	30	31	31	30
Caudal medio (m³/s)	1,813	1,713	1,591	6,173	2,842	0,862	0,898	1,330	0,476	0,280	0,218	0,269
Nº de días con fallo	1	0	0	14	0	6	3	2	0	4	13	15
% de días con fallo	3,23	0,00	0,00	45,16	0,00	19,35	10,00	6,45	0,00	12,90	41,94	50,00
Déficit medio (m³/s)	0,000	0,000	0,000	0,050	0,000	0,003	0,003	0,000	0,000	0,001	0,007	0,007
Déficit medio / caudal mínimo ecológico (%)	0	0	0	10	0	1	0	0	0	1	4	4
Valoración de cumplimiento	SI	SI	SI	NO	SI	SI	SI	SI	SI	SI	SI	SI
	Observaciones: Cumple

Los resultados muestran que en la estación de Iruzubieta no se cumplen los caudales ecológicos establecidos, registrándose varios incumplimientos leves a lo largo del año hidrológico, mientras que en Berriatua se registran incumplimientos en enero. Sin embargo, su magnitud no es acusada, por lo que se concluye que se cumplen los caudales ecológicos fijados en el Plan Hidrológico

Estas series de aforo se han construido a partir de las nuevas curvas de gasto que URA ha generado, y en ellas se observa que los valores en estiaje son más bajos que los que se han venido observando con las curvas anteriormente utilizadas.

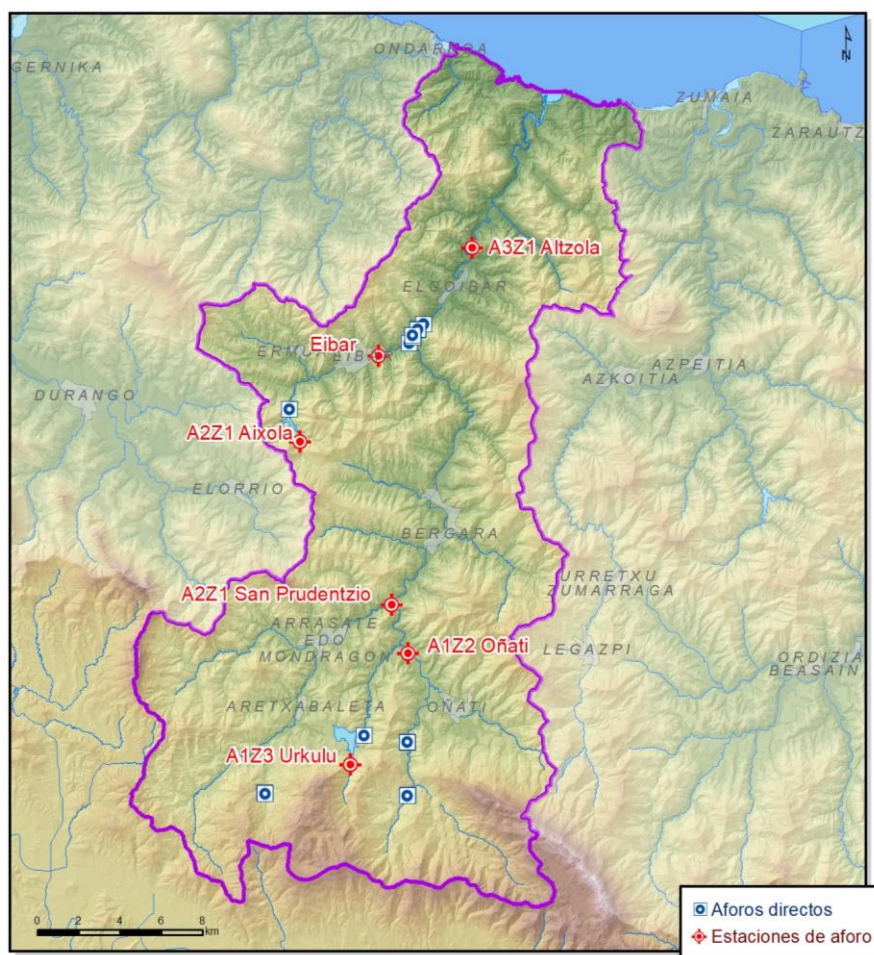
Figura 15 Ubicación de las estaciones de aforo y aforos directos realizados en la Unidad Hidrológica Deba

El análisis de los resultados de los aforos puntuales realizados indica el incumplimiento de los regímenes de caudales ecológicos establecidos en el Plan Hidrológico vigente en algunos casos. En concreto, en la campaña llevada a cabo en abril de 2019 se identificó el incumplimiento de dichos caudales ecológicos en dos centrales hidroeléctricas localizadas en el eje principal del Deba.

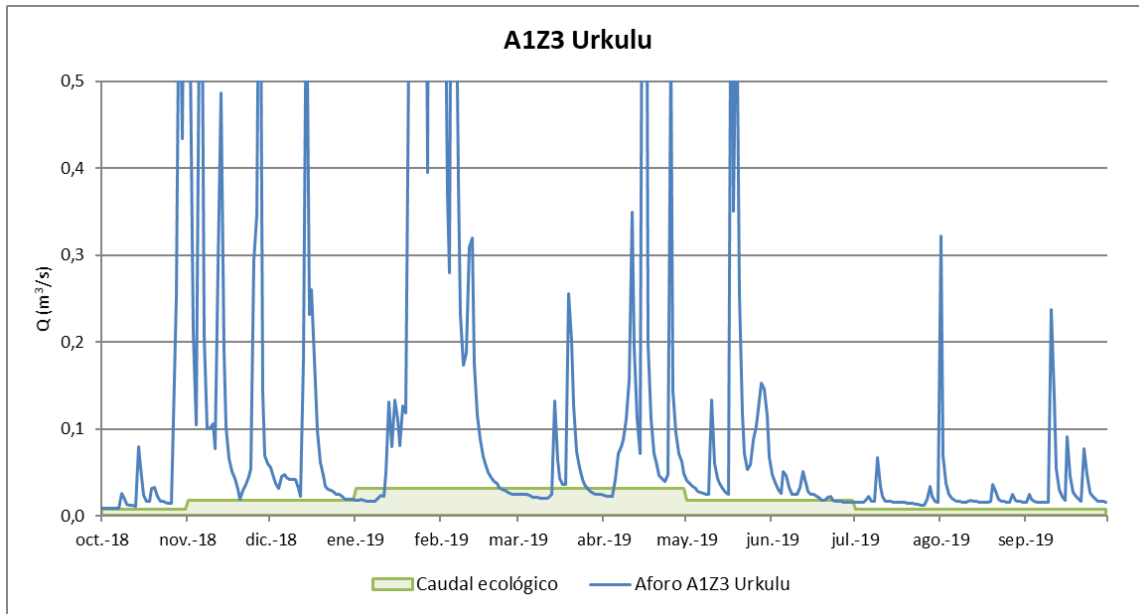
Figura 16 Hidrograma de la estación de aforo A1Z3 Urkulu. Año hidrológico 2018-2019

A1Z3 Urkulu	Oct	Nov	Dic	Ene	Feb	Mar	Abr	May	Jun	Jul	Ago	Sep
Caudal mínimo ecológico (m³/s)	0,007	0,018	0,018	0,031	0,031	0,031	0,031	0,018	0,018	0,007	0,007	0,007
Nº de días medidos	31	30	31	31	28	31	30	31	30	31	31	30
Caudal medio (m³/s)	0,094	0,240	0,079	0,575	0,258	0,050	0,161	0,122	0,026	0,019	0,030	0,038
Nº de días con fallo	0	0	0	11	6	19	4	0	10	0	0	0
% de días con fallo	0,00	0,00	0,00	35,48	21,43	61,29	13,33	0,00	33,33	0,00	0,00	0,00
Déficit medio (m³/s)	0,000	0,000	0,000	0,004	0,000	0,005	0,001	0,000	0,001	0,000	0,000	0,000
Déficit medio / caudal mínimo ecológico (%)	0	0	0	14	3	15	4	0	3	0	0	0
Valoración de cumplimiento	SI	SI	SI	SI	SI	SI	SI	SI	SI	SI	SI	SI
Observaciones: Se considera que la estación está en régimen natural

Se observa que las estaciones de aforo de A1Z3 Urkulu y A2Z1 Aixola están en régimen natural, por lo que se considera que se cumplen los caudales ecológicos. En cuanto a las cuatro estaciones restantes, en A1Z1 San Prudentzio, A1Z2 Oñati y A3Z1 Altzola se respetan los regímenes de caudales establecidos, mientras que en la estación de Eibar se aprecian incumplimientos calificados como leves.

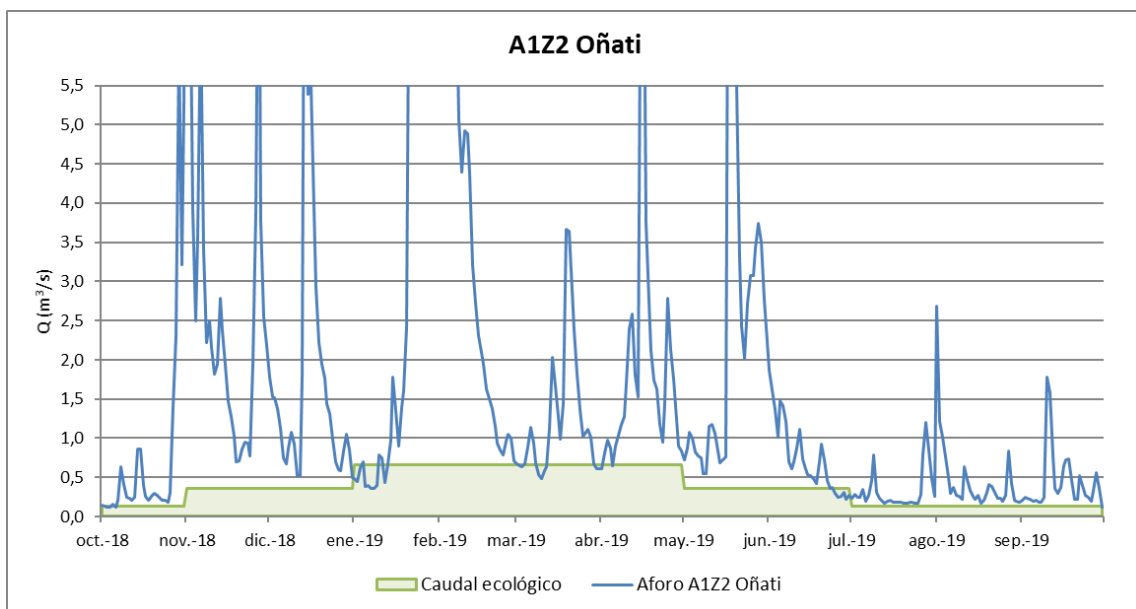
Figura 17 Hidrograma de la estación de aforo A1Z2 Oñati. Año hidrológico 2018-2019

A1Z2 Oñati	Oct	Nov	Dic	Ene	Feb	Mar	Abr	May	Jun	Jul	Ago	Sep
Caudal mínimo ecológico (m³/s)	0,127	0,355	0,355	0,666	0,666	0,666	0,666	0,355	0,355	0,127	0,127	0,127
Nº de días medidos	31	30	31	31	28	31	30	31	30	31	31	30
Caudal medio (m³/s)	0,829	2,986	1,870	8,701	5,180	1,255	1,956	2,566	0,746	0,322	0,464	0,436
Nº de días con fallo	3	0	0	9	0	8	2	0	6	0	0	1
% de días con fallo	9,68	0,00	0,00	29,03	0,00	25,81	6,67	0,00	20,00	0,00	0,00	3,33
Déficit medio (m³/s)	0,001	0,000	0,000	0,068	0,000	0,019	0,003	0,000	0,018	0,000	0,000	0,000
Déficit medio / caudal mínimo ecológico (%)	1	0	0	10	0	3	0	0	5	0	0	0
Valoración de cumplimiento	SI	SI	SI	NO	SI	SI	SI	SI	NO	SI	SI	SI
				Leve					Leve			
Observaciones: Cumple

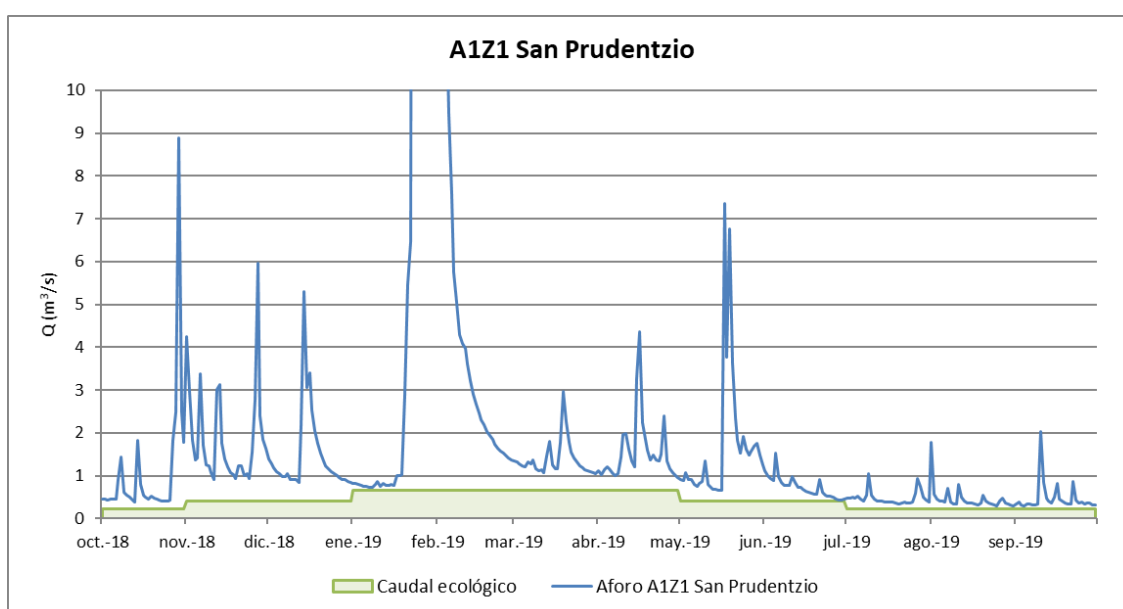
Figura 18 Hidrograma de la estación de aforo A1Z1 San Prudentzio. Año hidrológico 2018-2019

A1Z1 San Prudentzio	Oct	Nov	Dic	Ene	Feb	Mar	Abr	May	Jun	Jul	Ago	Sep
Caudal mínimo ecológico (m³/s)	0,232	0,414	0,414	0,664	0,664	0,664	0,664	0,414	0,414	0,232	0,232	0,232
Nº de días medidos	31	30	31	31	28	31	30	31	30	31	31	30
Caudal medio (m³/s)	1,051	1,885	1,474	8,346	5,710	1,374	1,555	1,722	0,730	0,474	0,448	0,469
Nº de días con fallo	0	0	0	0	0	0	0	0	0	0	0	0
% de días con fallo	0,00	0,00	0,00	0,00	0,00	0,00	0,00	0,00	0,00	0,00	0,00	0,00
Déficit medio (m³/s)	0,000	0,000	0,000	0,000	0,000	0,000	0,000	0,000	0,000	0,000	0,000	0,000
Déficit medio / caudal mínimo ecológico (%)	0	0	0	0	0	0	0	0	0	0	0	0
Valoración de cumplimiento	SI	SI	SI	SI	SI	SI	SI	SI	SI	SI	SI	SI
	Observaciones: Cumple

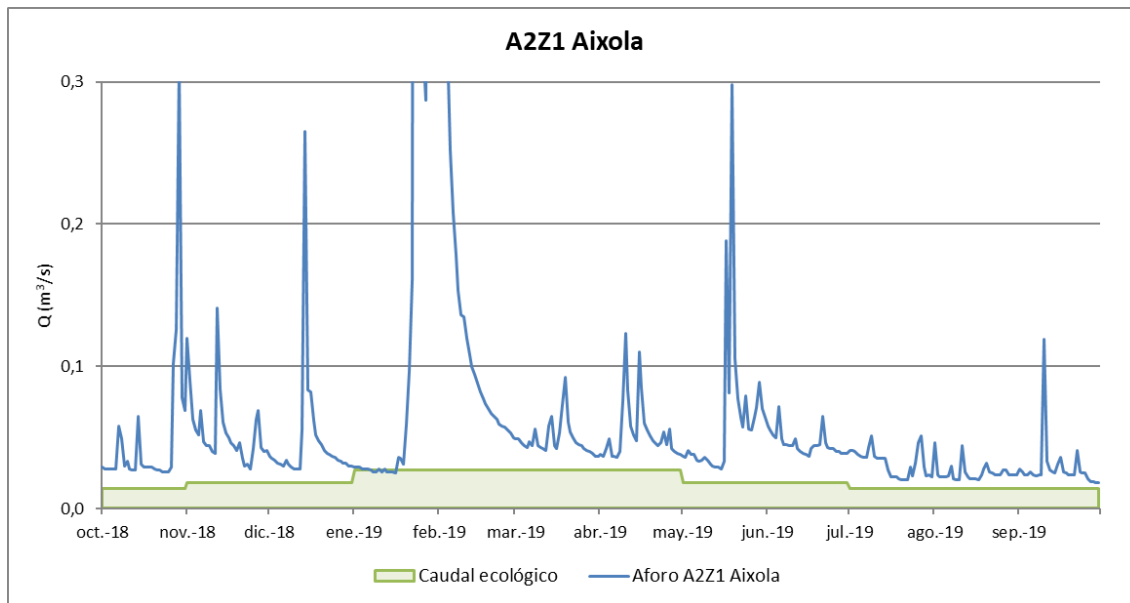
Figura 19 Hidrograma de la estación de aforo A2Z1 Aixola. Año hidrológico 2018-2019

A2Z1 Aixola	Oct	Nov	Dic	Ene	Feb	Mar	Abr	May	Jun	Jul	Ago	Sep
Caudal mínimo ecológico (m³/s)	0,014	0,018	0,018	0,027	0,027	0,027	0,027	0,018	0,018	0,014	0,014	0,014
Nº de días medidos	31	30	31	31	28	31	30	31	30	31	31	30
Caudal medio (m³/s)	0,049	0,055	0,047	0,213	0,159	0,049	0,054	0,063	0,046	0,032	0,025	0,029
Nº de días con fallo	0	0	0	8	0	0	0	0	0	0	0	0
% de días con fallo	0,00	0,00	0,00	25,81	0,00	0,00	0,00	0,00	0,00	0,00	0,00	0,00
Déficit medio (m³/s)	0,000	0,000	0,000	0,000	0,000	0,000	0,000	0,000	0,000	0,000	0,000	0,000
Déficit medio / caudal mínimo ecológico (%)	0	0	0	1	0	0	0	0	0	0	0	0
Valoración de cumplimiento	SI	SI	SI	SI	SI	SI	SI	SI	SI	SI	SI	SI
	Observaciones: Se considera que la estación está en régimen natural

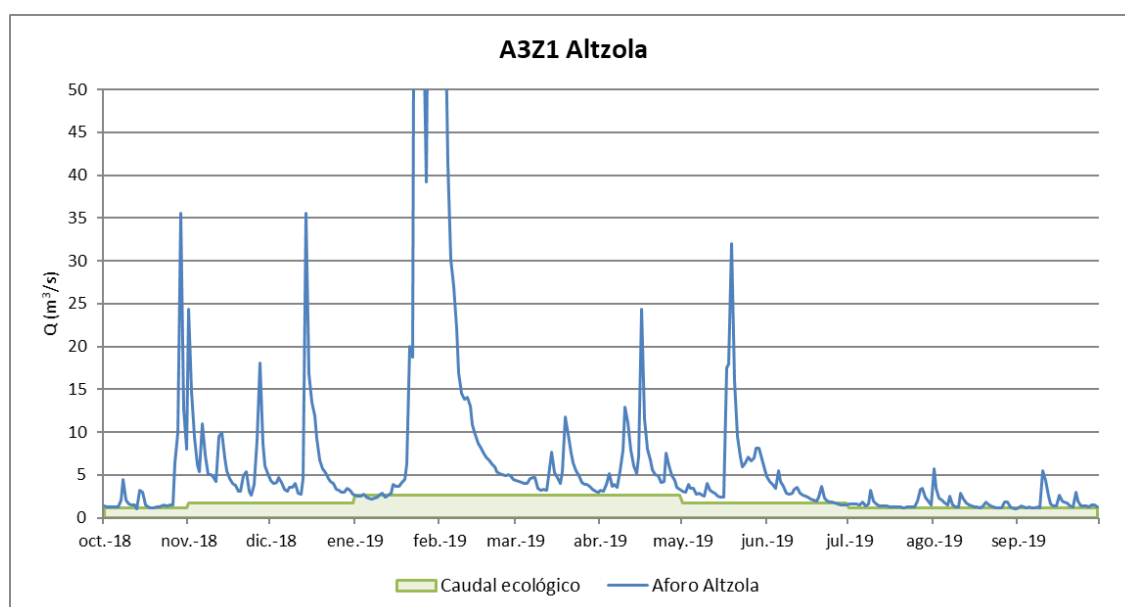
Figura 21 Hidrograma de la estación de aforo A3Z1 Altzola. Año hidrológico 2018-2019

A3Z1 Altzola	Oct	Nov	Dic	Ene	Feb	Mar	Abr	May	Jun	Jul	Ago	Sep
Caudal mínimo ecológico (m³/s)	1,096	1,753	1,753	2,687	2,687	2,687	2,687	1,753	1,753	1,096	1,096	1,096
Nº de días medidos	31	30	31	31	28	31	30	31	30	31	31	30
Caudal medio (m³/s)	3,721	7,159	6,086	28,889	19,730	4,860	6,480	6,752	2,786	1,683	1,768	1,759
Nº de días con fallo	1	0	0	10	0	0	0	0	5	0	2	0
% de días con fallo	3,23	0,00	0,00	32,26	0,00	0,00	0,00	0,00	16,67	0,00	6,45	0,00
Déficit medio (m³/s)	0,001	0,000	0,000	0,089	0,000	0,000	0,000	0,000	0,028	0,000	0,001	0,000
Déficit medio / caudal mínimo ecológico (%)	0	0	0	3	0	0	0	0	2	0	0	0
Valoración de cumplimiento	SI	SI	SI	SI	SI	SI	SI	SI	SI	SI	SI	SI
	Observaciones: Cumple

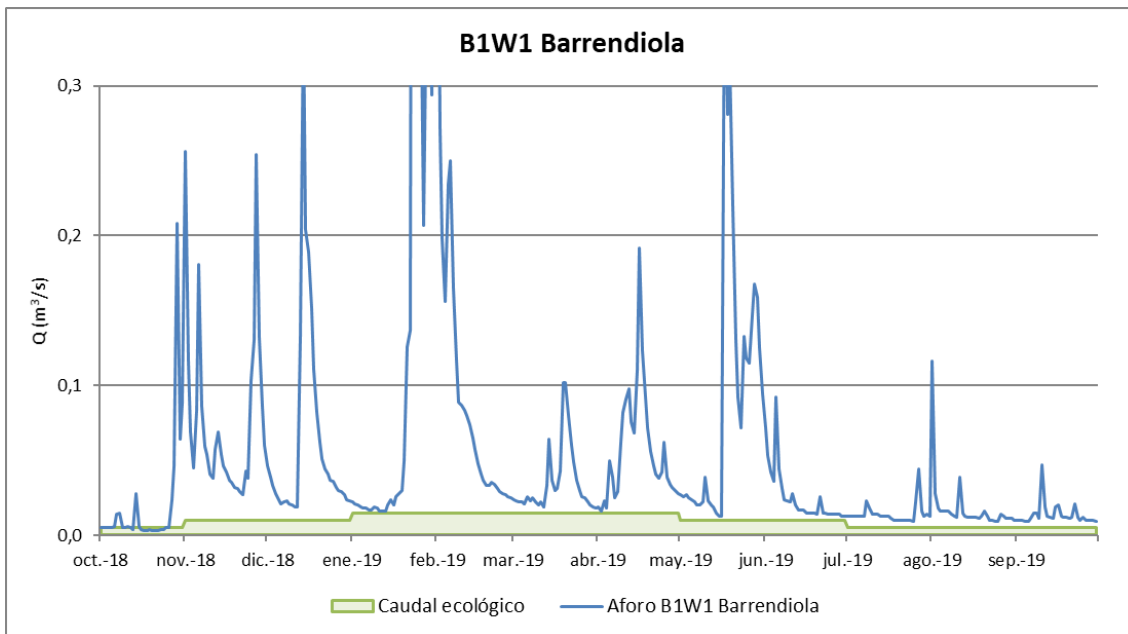
Figura 23 Hidrograma de la estación de aforo B1W1 Barrendiola. Año hidrológico 2018-2019

B1W1 Barrendiola	Oct	Nov	Dic	Ene	Feb	Mar	Abr	May	Jun	Jul	Ago	Sep
Caudal mínimo ecológico (m³/s)	0,005	0,010	0,010	0,015	0,015	0,015	0,015	0,010	0,010	0,005	0,005	0,005
Nº de días medidos	31	30	31	31	28	31	30	31	30	31	31	30
Caudal medio (m³/s)	0,019	0,078	0,064	0,171	0,104	0,035	0,058	0,094	0,025	0,014	0,017	0,014
Nº de días con fallo	20	0	0	0	0	0	0	0	0	0	0	0
% de días con fallo	64,52	0,00	0,00	0,00	0,00	0,00	0,00	0,00	0,00	0,00	0,00	0,00
Déficit medio (m³/s)	0,000	0,000	0,000	0,000	0,000	0,000	0,000	0,000	0,000	0,000	0,000	0,000
Déficit medio / caudal mínimo ecológico (%)	10	0	0	0	0	0	0	0	0	0	0	0
Valoración de cumplimiento	SI	SI	SI	SI	SI	SI	SI	SI	SI	SI	SI	SI
Observaciones: Se considera que la estación está en régimen natural

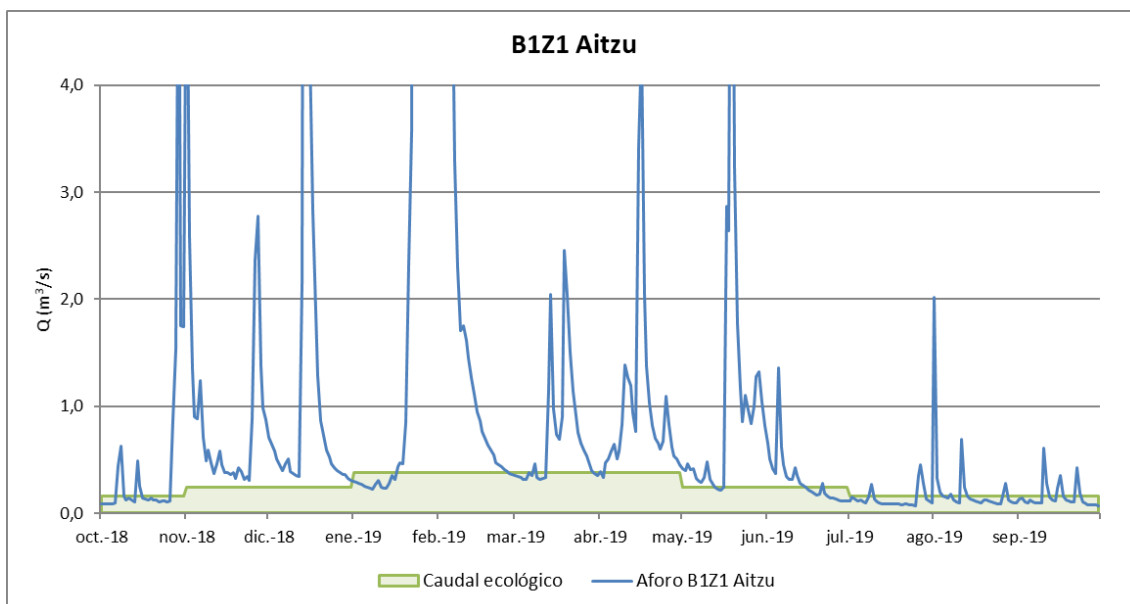
Figura 24 Hidrograma de la estación de aforo B1Z1 Aitzu. Año hidrológico 2018-2019

B1Z1 Aitzu	Oct	Nov	Dic	Ene	Feb	Mar	Abr	May	Jun	Jul	Ago	Sep
Caudal mínimo ecológico (m³/s)	0,156	0,244	0,244	0,375	0,375	0,375	0,375	0,244	0,244	0,156	0,156	0,156
Nº de días medidos	31	30	31	31	28	31	30	31	30	31	31	30
Caudal medio (m³/s)	0,533	0,993	1,271	5,096	2,729	0,735	1,004	1,111	0,312	0,132	0,218	0,155
Nº de días con fallo	21	0	0	16	2	13	1	3	15	27	22	24
% de días con fallo	67,74	0,00	0,00	51,61	7,14	41,94	3,33	9,68	50,00	87,10	70,97	80,00
Déficit medio (m³/s)	0,029	0,000	0,000	0,054	0,001	0,015	0,001	0,001	0,042	0,047	0,030	0,039
Déficit medio / caudal mínimo ecológico (%)	19	0	0	14	0	4	0	1	17	30	19	25
Valoración de cumplimiento	NO	SI	SI	NO	SI	SI	SI	SI	NO	NO	NO	NO
	Leve			Leve					Leve	Grave	Leve	Grave
Observaciones: Incumplimiento leve

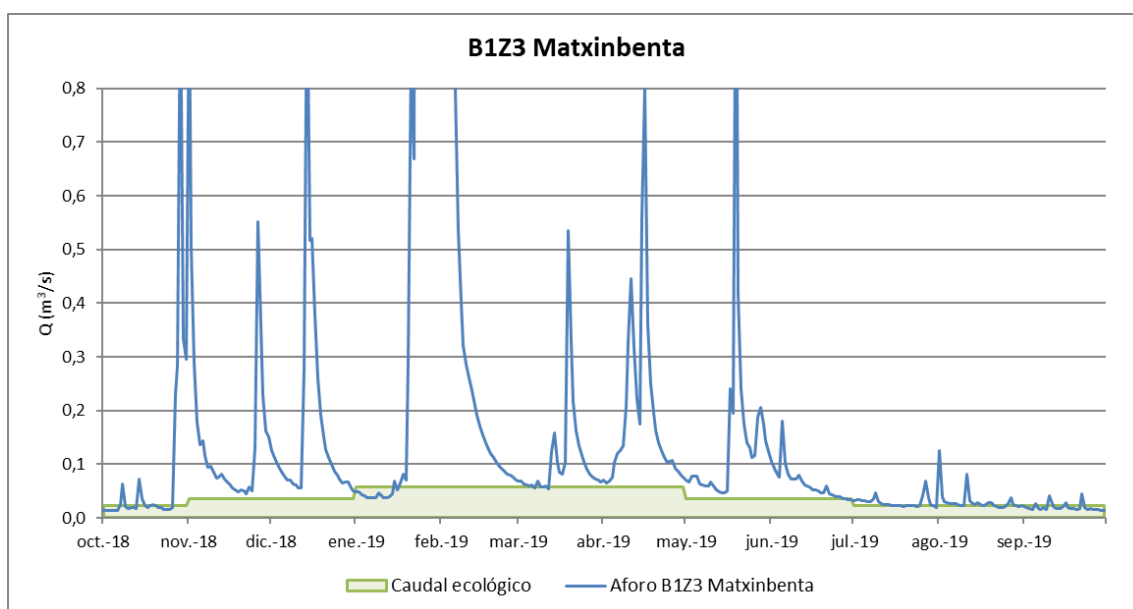
Figura 25 Hidrograma de la estación de aforo B1Z3 Matxinbenta. Año hidrológico 2018-2019

B1Z3 Matxinbenta	Oct	Nov	Dic	Ene	Feb	Mar	Abr	May	Jun	Jul	Ago	Sep
Caudal mínimo ecológico (m³/s)	0,022	0,035	0,035	0,057	0,057	0,057	0,057	0,035	0,035	0,022	0,022	0,022
Nº de días medidos	31	30	31	31	28	31	30	31	30	31	31	30
Caudal medio (m³/s)	0,088	0,171	0,167	0,765	0,470	0,111	0,194	0,155	0,064	0,029	0,031	0,020
Nº de días con fallo	21	0	0	15	0	4	0	0	3	9	10	25
% de días con fallo	67,74	0,00	0,00	48,39	0,00	12,90	0,00	0,00	10,00	29,03	32,26	83,33
Déficit medio (m³/s)	0,003	0,000	0,000	0,007	0,000	0,000	0,000	0,000	0,000	0,000	0,000	0,004
Déficit medio / caudal mínimo ecológico (%)	14	0	0	13	0	0	0	0	0	1	1	17
Valoración de cumplimiento	SI	SI	SI	SI	SI	SI	SI	SI	SI	SI	SI	SI
	Observaciones: Se considera que la estación está en régimen natural

Las estaciones de aforo de B1W1 Barrendiola y B1Z3 Matxinbenta están en régimen natural y, por tanto, no son exigibles caudales mínimos ecológicos superiores al régimen natural en cada momento. De las tres estaciones restantes, en B2Z1 Aizarnazabal e B1Z2 Ibaieder se cumplen los caudales ecológicos establecidos en el Plan Hidrológico. En B1Z1 Aitzu, sin embargo, se registran incumplimientos leves, que han sido especialmente significativos en julio y en septiembre.

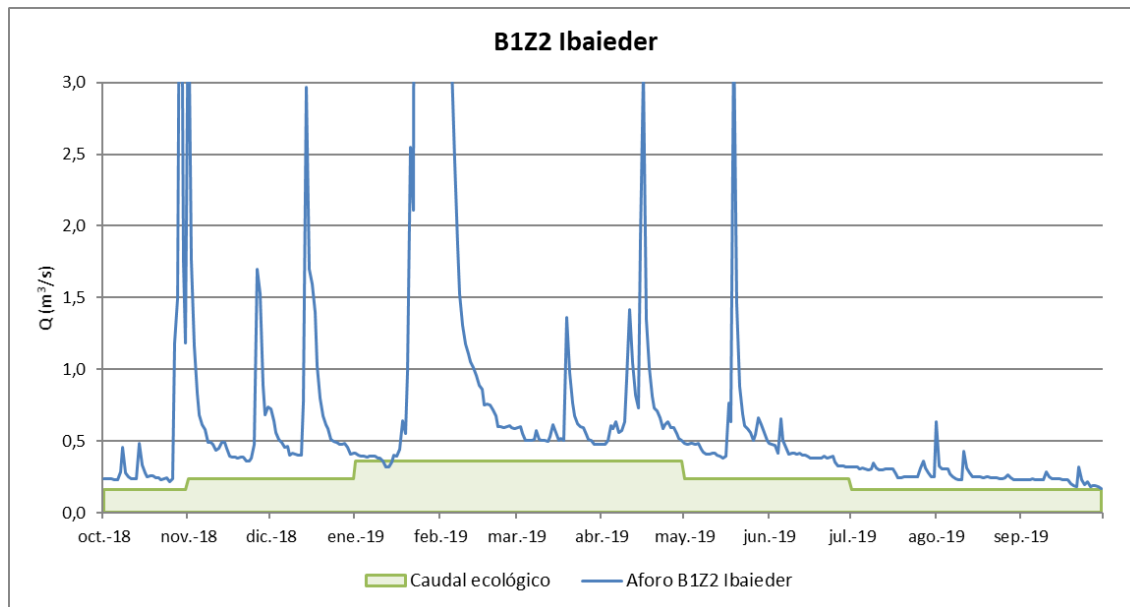
Figura 26 Hidrograma de la estación de aforo B1Z2 Ibaieder. Año hidrológico 2018-2019

B1Z2 Ibaieder	Oct	Nov	Dic	Ene	Feb	Mar	Abr	May	Jun	Jul	Ago	Sep
Caudal mínimo ecológico (m³/s)	0,164	0,240	0,240	0,361	0,361	0,361	0,361	0,240	0,240	0,164	0,164	0,164
Nº de días medidos	31	30	31	31	28	31	30	31	30	31	31	30
Caudal medio (m³/s)	0,579	0,753	0,716	3,347	2,695	0,585	0,829	0,642	0,405	0,290	0,275	0,223
Nº de días con fallo	0	0	0	3	0	0	0	0	0	0	0	0
% de días con fallo	0,00	0,00	0,00	9,68	0,00	0,00	0,00	0,00	0,00	0,00	0,00	0,00
Déficit medio (m³/s)	0,000	0,000	0,000	0,003	0,000	0,000	0,000	0,000	0,000	0,000	0,000	0,000
Déficit medio / caudal mínimo ecológico (%)	0	0	0	1	0	0	0	0	0	0	0	0
Valoración de cumplimiento	SI	SI	SI	SI	SI	SI	SI	SI	SI	SI	SI	SI
	Observaciones: Cumple

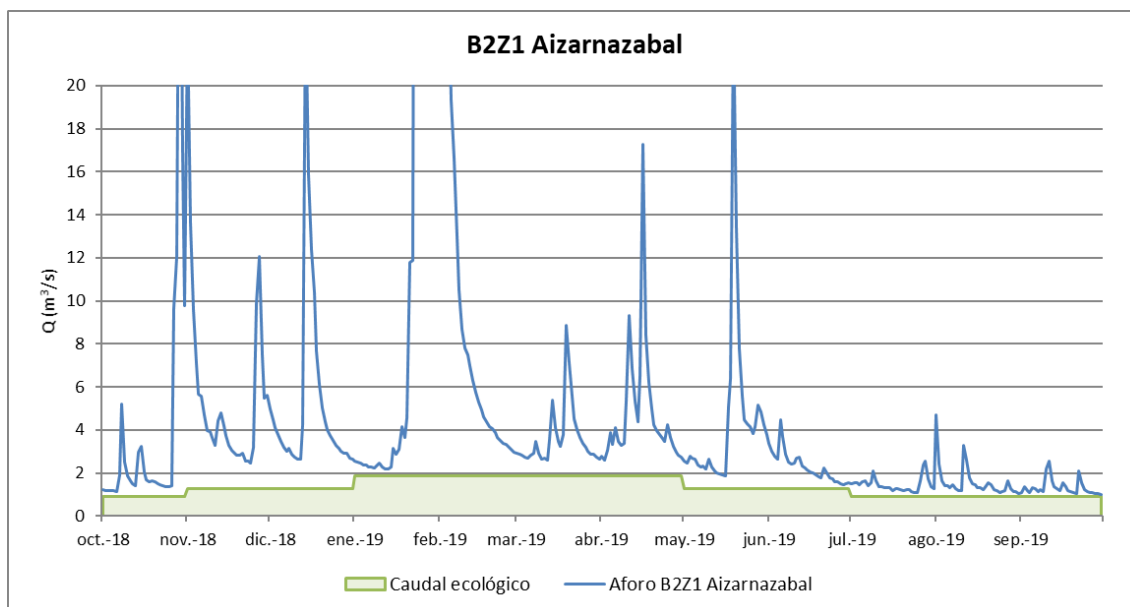
Figura 27 Hidrograma de la estación de aforo B2Z1 Aizarnazabal. Año hidrológico 2018-2019

B2Z1 Aizarnazabal	Oct	Nov	Dic	Ene	Feb	Mar	Abr	May	Jun	Jul	Ago	Sep
Caudal mínimo ecológico (m³/s)	0,890	1,273	1,273	1,882	1,882	1,882	1,882	1,273	1,273	0,890	0,890	0,890
Nº de días medidos	31	30	31	31	28	31	30	31	30	31	31	30
Caudal medio (m³/s)	4,208	5,672	5,260	17,119	12,147	3,608	4,772	4,430	2,290	1,454	1,576	1,319
Nº de días con fallo	0	0	0	0	0	0	0	0	0	0	0	0
% de días con fallo	0,00	0,00	0,00	0,00	0,00	0,00	0,00	0,00	0,00	0,00	0,00	0,00
Déficit medio (m³/s)	0,000	0,000	0,000	0,000	0,000	0,000	0,000	0,000	0,000	0,000	0,000	0,000
Déficit medio / caudal mínimo ecológico (%)	0	0	0	0	0	0	0	0	0	0	0	0
Valoración de cumplimiento	SI	SI	SI	SI	SI	SI	SI	SI	SI	SI	SI	SI
	Observaciones: Cumple

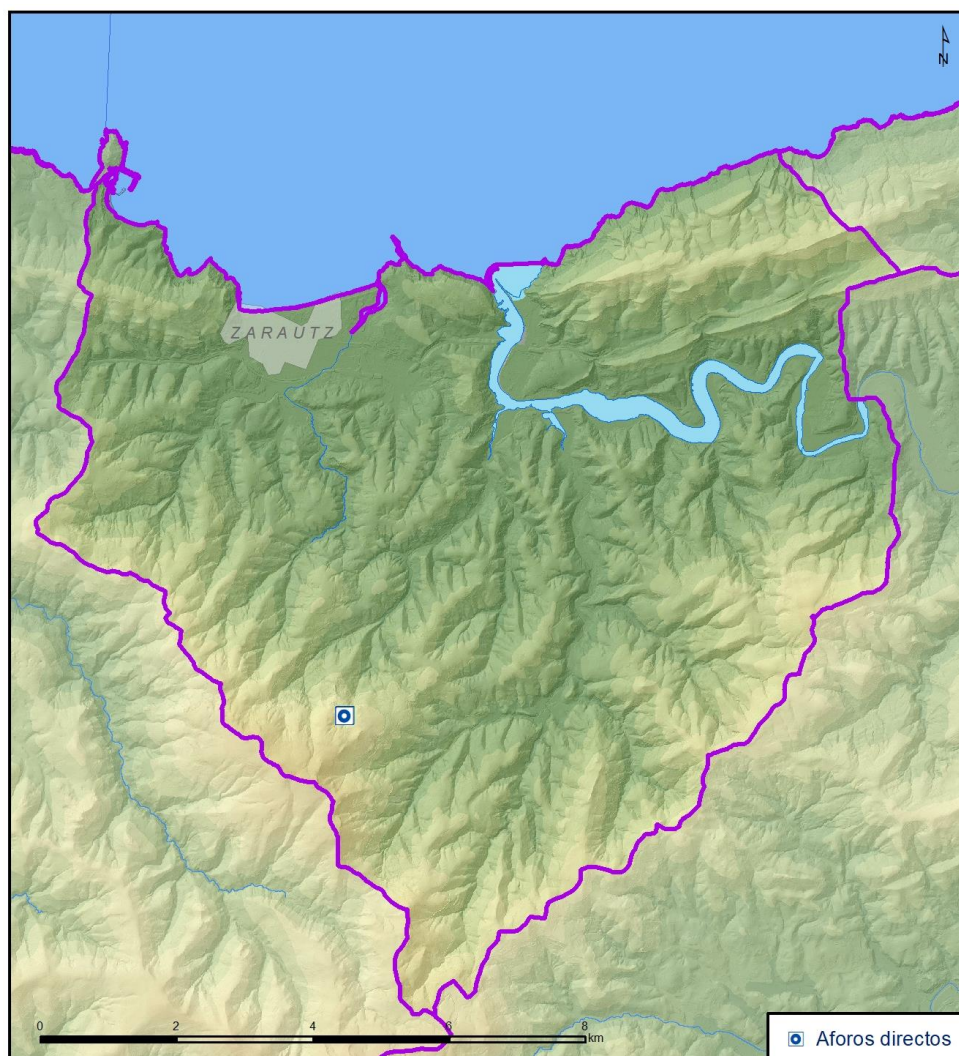
Figura 28 Ubicación de las estaciones de aforo y aforos directos realizados en la Unidad Hidrológica Oria

El análisis de los resultados del aforo realizado en el aprovechamiento indica un ligero incumplimiento del caudal ecológico establecido en el Plan Hidrológico vigente.

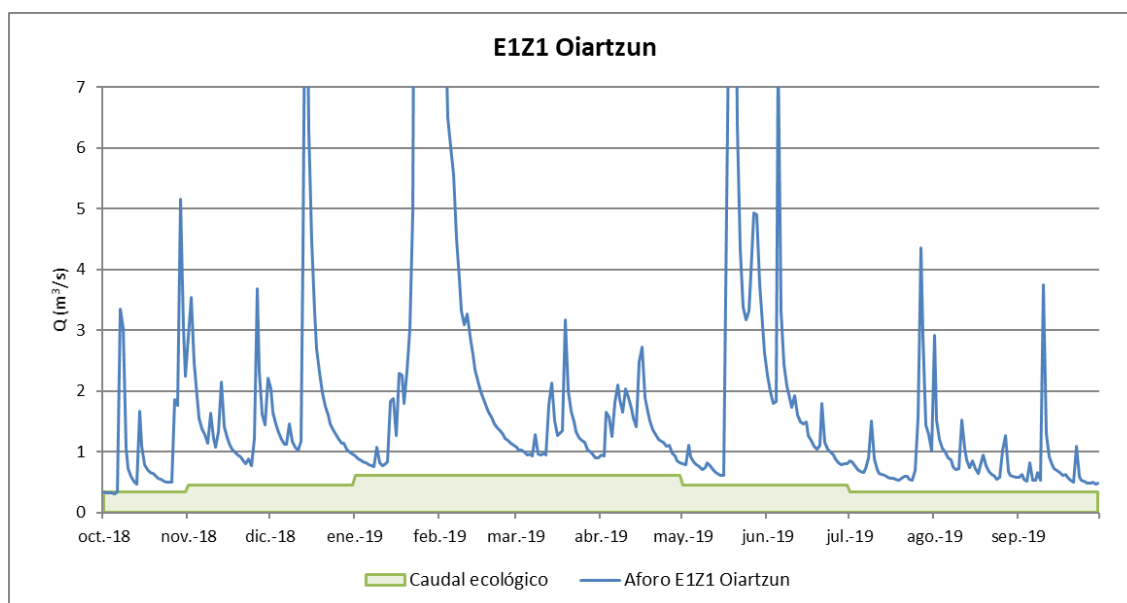
Figura 30 Hidrograma de la estación de aforo E1Z1 Oiartzun. Año hidrológico 2018-2019

E1Z1 Oiartzun	Oct	Nov	Dic	Ene	Feb	Mar	Abr	May	Jun	Jul	Ago	Sep
Caudal mínimo ecológico (m ³ /s)	0,340	0,457	0,457	0,619	0,619	0,619	0,619	0,457	0,457	0,340	0,340	0,340
Nº de días medidos	31	30	31	31	28	31	30	31	30	31	31	30
Caudal medio (m ³ /s)	1,133	1,571	2,130	3,933	3,525	1,277	1,487	4,254	1,690	0,970	0,915	0,741
Nº de días con fallo	5	0	0	0	0	0	0	0	0	0	0	0
% de días con fallo	16,13	0,00	0,00	0,00	0,00	0,00	0,00	0,00	0,00	0,00	0,00	0,00
Déficit medio (m ³ /s)	0,002	0,000	0,000	0,000	0,000	0,000	0,000	0,000	0,000	0,000	0,000	0,000
Déficit medio / caudal mínimo ecológico (%)	1	0	0	0	0	0	0	0	0	0	0	0
Valoración de cumplimiento	SI	SI	SI	SI	SI	SI	SI	SI	SI	SI	SI	SI
	Observaciones: Cumple

A la vista de los caudales registrados, en la estación E1Z1 Oiartzun se respetan los caudales ecológicos establecidos en la normativa del Plan Hidrológico vigente.

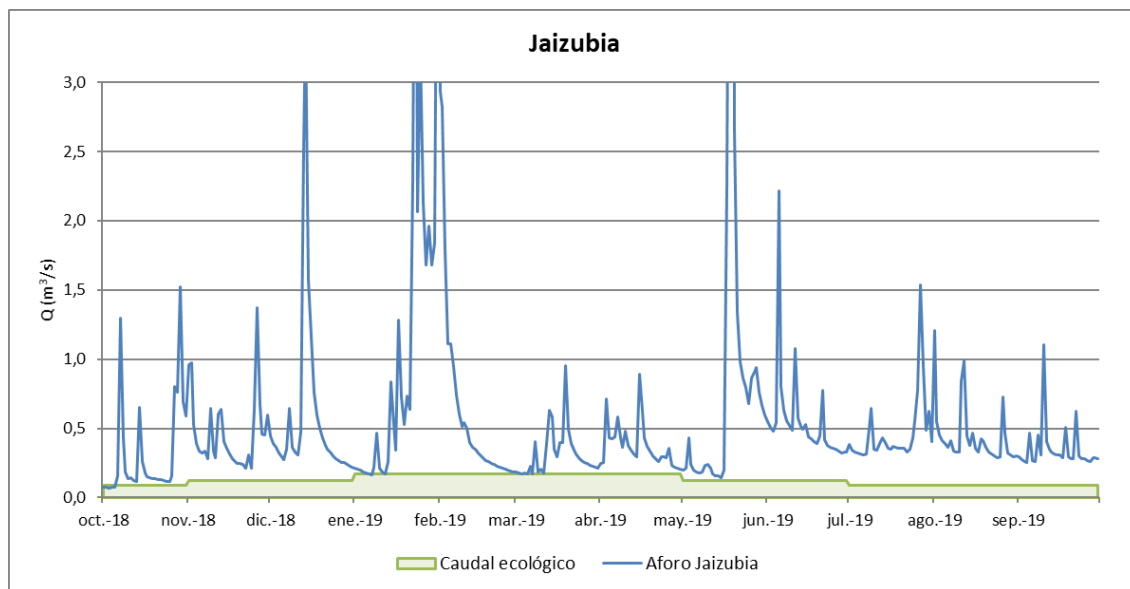
Figura 32 Hidrograma de la estación de aforo Jaizubia. Año hidrológico 2018-2019

Jaizubia	Oct	Nov	Dic	Ene	Feb	Mar	Abr	May	Jun	Jul	Ago	Sep
Caudal mínimo ecológico (m³/s)	0,088	0,124	0,124	0,169	0,169	0,169	0,169	0,124	0,124	0,088	0,088	0,088
Nº de días medidos	31	30	31	31	28	31	30	31	30	31	31	30
Caudal medio (m³/s)	0,315	0,464	0,602	1,164	0,646	0,314	0,377	1,579	0,552	0,462	0,443	0,350
Nº de días con fallo	5	0	0	1	0	0	0	0	0	0	0	0
% de días con fallo	16,13	00,00	0,00	3,23	0,00	0,00	0,00	0,00	0,00	0,00	0,00	0,00
Déficit medio (m³/s)	0,002	0,000	0,000	0,000	0,000	0,000	0,000	0,000	0,000	0,000	0,000	0,000
Déficit medio / caudal mínimo ecológico (%)	3	0	0	0	0	0	0	0	0	0	0	0
Valoración de cumplimiento	SI	SI	SI	SI	SI	SI	SI	SI	SI	SI	SI	SI
Observaciones: Cumple

A la vista de los resultados, la estación de Jaizubia cumple con el régimen de caudales ecológicos establecido en la normativa del Plan Hidrológico vigente.

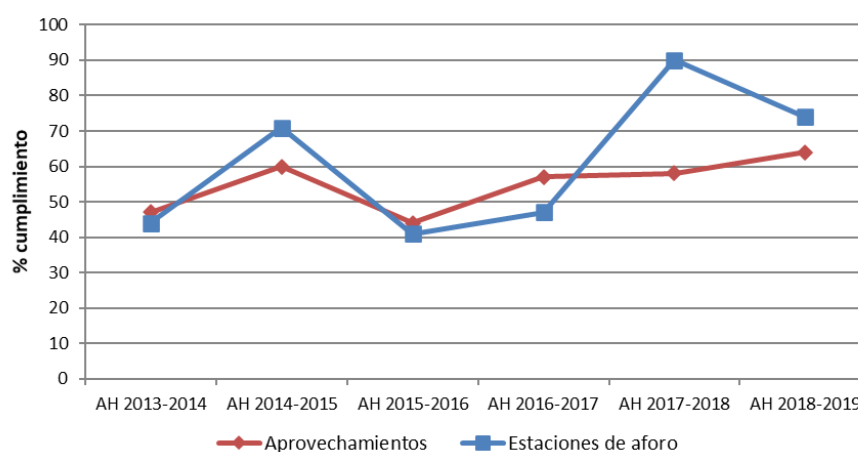
Figura 33 Gráfica comparativa del grado de cumplimiento del régimen de caudales ecológicos en estaciones de aforo y aprovechamientos puntuales.

En lo referente a los **aforos puntuales** realizados en aprovechamientos concretos, se aprecia que el grado de cumplimiento de los caudales ecológicos a lo largo de 2018-2019 es el más alto en comparación con el resto de los años analizados.
