**Informe de seguimiento
del grado de
cumplimiento de los
regímenes de caudales
ecológicos**
Año hidrológico 2019-2020

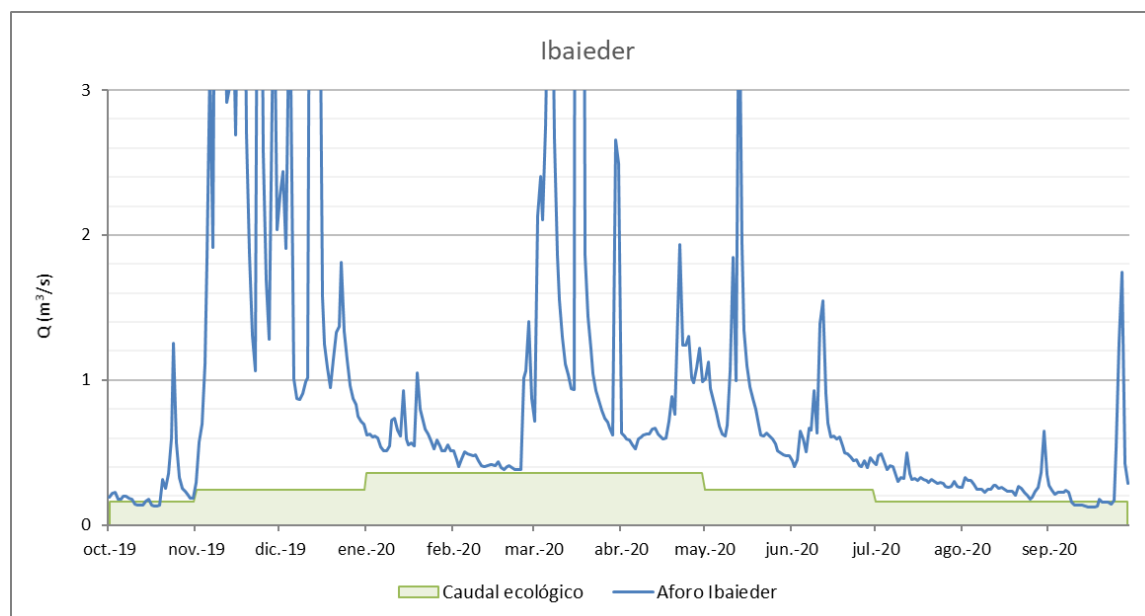
Figura 26 Hidrograma de la estación de aforo Ibaieder. Año hidrológico 2019-2020.

Ibaieder	Oct	Nov	Dic	Ene	Feb	Mar	Abr	May	Jun	Jul	Ago	Sep
Caudal mínimo ecológico (m ³ /s)	0,164	0,240	0,240	0,361	0,361	0,361	0,361	0,240	0,240	0,164	0,164	0,164
Nº de días medidos	31	30	31	31	29	31	30	31	30	31	31	30
Caudal medio (m ³ /s)	0,256	3,070	2,303	0,622	0,521	2,488	0,832	0,932	0,612	0,338	0,269	0,289
Nº de días con fallo	8	0	0	0	0	0	0	0	0	0	0	14
% de días con fallo	25,81	0,00	0,00	0,00	0,00	0,00	0,00	0,00	0,00	0,00	0,00	46,67
Déficit medio (m ³ /s)	0,007	0,000	0,000	0,000	0,000	0,000	0,000	0,000	0,000	0,000	0,000	0,011
Déficit medio / caudal mínimo ecológico (%)	4	0	0	0	0	0	0	0	0	0	0	7
Valoración de cumplimiento	SI	SI	SI	SI	SI	SI	SI	SI	SI	SI	SI	NO
												Leve
Valoración anual: Cumplimiento.

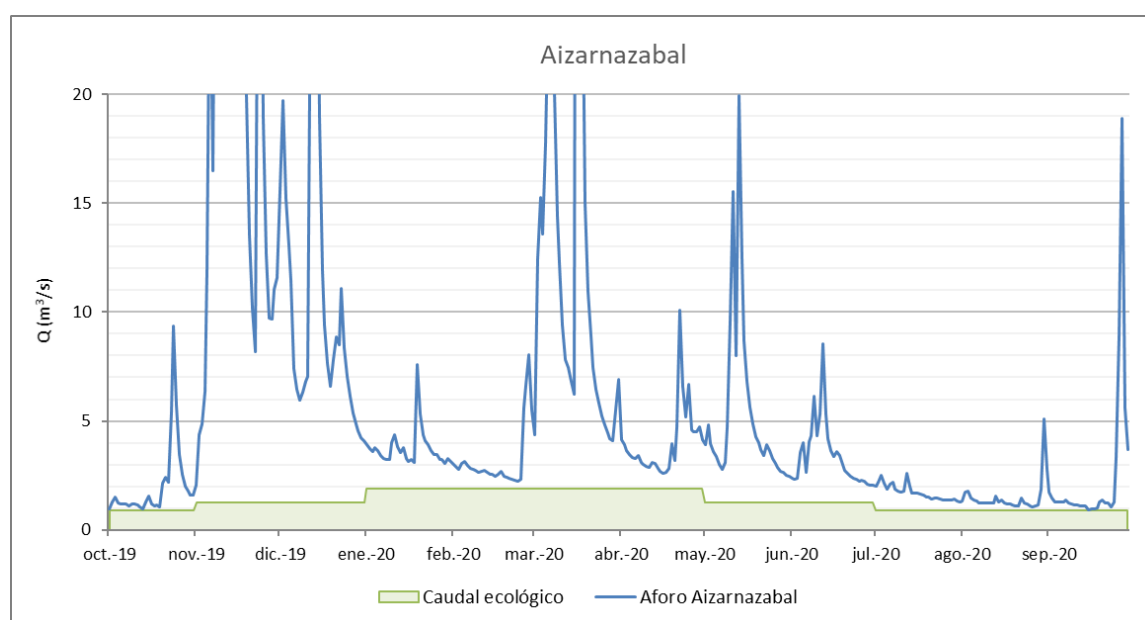
Figura 27 Hidrograma de la estación de aforo Aizarnazabal. Año hidrológico 2019-2020.

Aizarnazabal	Oct	Nov	Dic	Ene	Feb	Mar	Abr	May	Jun	Jul	Ago	Sep
Caudal mínimo ecológico (m³/s)	0,890	1,273	1,273	1,882	1,882	1,882	1,882	1,273	1,273	0,890	0,890	0,890
Nº de días medidos	31	30	31	31	29	31	30	31	30	31	31	30
Caudal medio (m³/s)	2,021	21,159	12,385	3,740	3,173	13,454	3,990	5,391	3,401	1,722	1,471	2,408
Nº de días con fallo	0	0	0	0	0	0	0	0	0	0	0	0
% de días con fallo	0,00	0,00	0,00	0,00	0,00	0,00	0,00	0,00	0,00	0,00	0,00	0,00
Déficit medio (m³/s)	0,000	0,000	0,000	0,000	0,000	0,000	0,000	0,000	0,000	0,000	0,000	0,000
Déficit medio / caudal mínimo ecológico (%)	0	0	0	0	0	0	0	0	0	0	0	0
Valoración de cumplimiento	SI	SI	SI	SI	SI	SI	SI	SI	SI	SI	SI	SI
	Valoración anual: Cumplimiento.

Las estaciones de aforo de Barrendiola y Matxinbenta están en régimen natural y, por tanto, no son exigibles caudales mínimos ecológicos superiores al régimen natural en cada momento. De las tres estaciones restantes, en Aizarnazabal e Ibaieder se cumplen los caudales ecológicos establecidos en el Plan Hidrológico. En Aitzu, sin embargo, se registran incumplimientos calificados como graves en los meses de febrero, julio, agosto y septiembre.

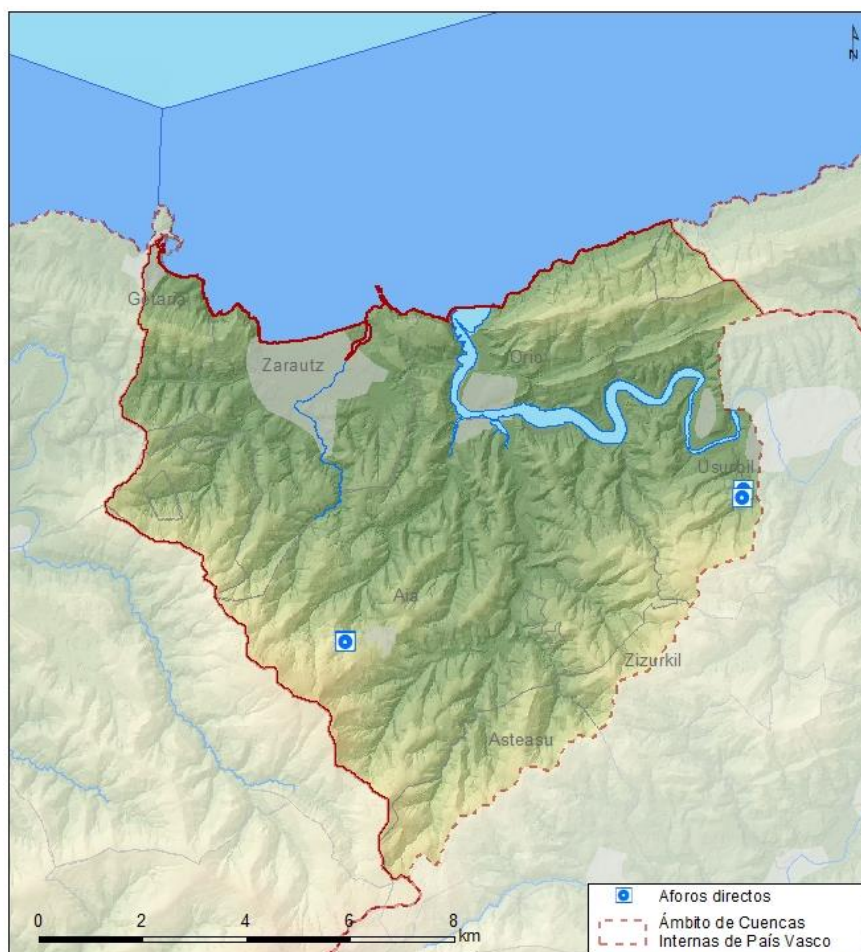
Figura 28 Ubicación de las estaciones de aforo y afloros directos realizados en la Unidad Hidrológica Oria.

El análisis de los resultados de los afloros realizados indica que en ambas tomas se respetan los caudales ecológicos.

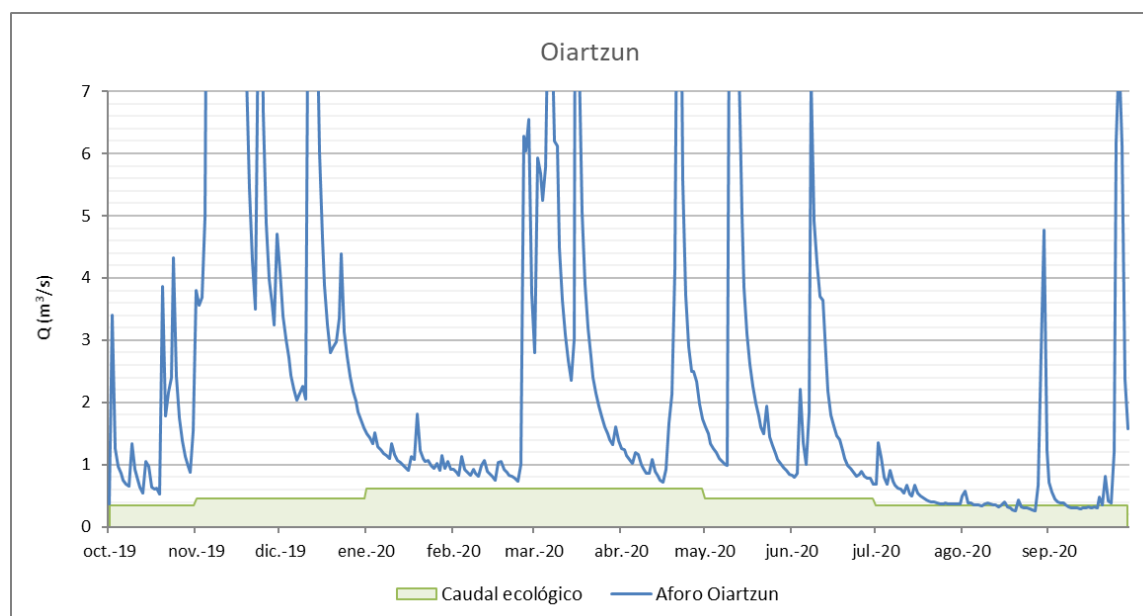
Figura 30 Hidrograma de la estación de aforo Oiartzun. Año hidrológico 2019-2020.

Oiartzun	Oct	Nov	Dic	Ene	Feb	Mar	Abr	May	Jun	Jul	Ago	Sep
Caudal mínimo ecológico (m³/s)	0,340	0,457	0,457	0,619	0,619	0,619	0,619	0,457	0,457	0,340	0,340	0,340
Nº de días medidos	31	30	31	31	29	31	30	31	30	31	31	30
Caudal medio (m³/s)	1,362	8,549	4,215	1,147	1,553	4,203	2,267	2,877	1,817	0,569	0,610	1,176
Nº de días con fallo	0	0	0	0	0	0	0	0	0	0	12	11
% de días con fallo	0,00	0,00	0,00	0,00	0,00	0,00	0,00	0,00	0,00	0,00	38,71	36,67
Déficit medio (m³/s)	0,000	0,000	0,000	0,000	0,000	0,000	0,000	0,000	0,000	0,000	0,016	0,012
Déficit medio / caudal mínimo ecológico (%)	0	0	0	0	0	0	0	0	0	0	5	3
Valoración de cumplimiento	SI	SI	SI	SI	SI	SI	SI	SI	SI	SI	NO	SI
	Valoración anual: Cumplimiento.											Leve

A la vista de los caudales registrados en la estación de aforo de Oiartzun se concluye que se cumplen los caudales ecológicos establecidos en la normativa del Plan Hidrológico vigente.

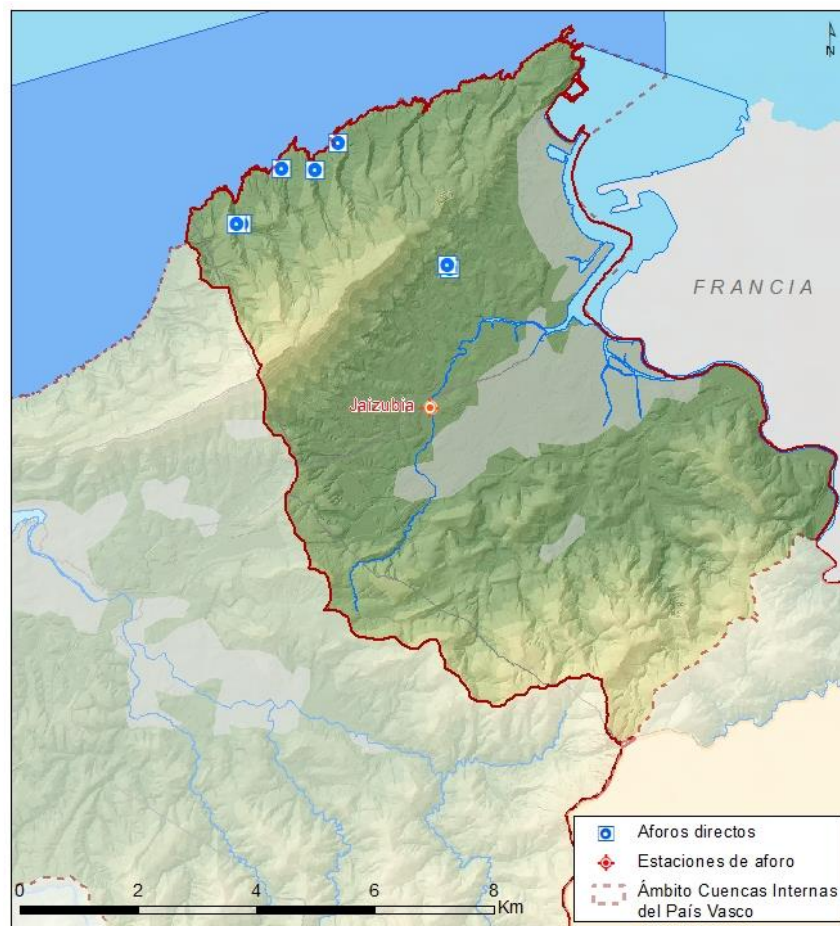
Figura 31 Ubicación de los aforos directos realizados en la Unidad Hidrológica Bidasoa.

En cuanto a los aforos puntuales, se cumple el caudal ecológico en todos los casos.

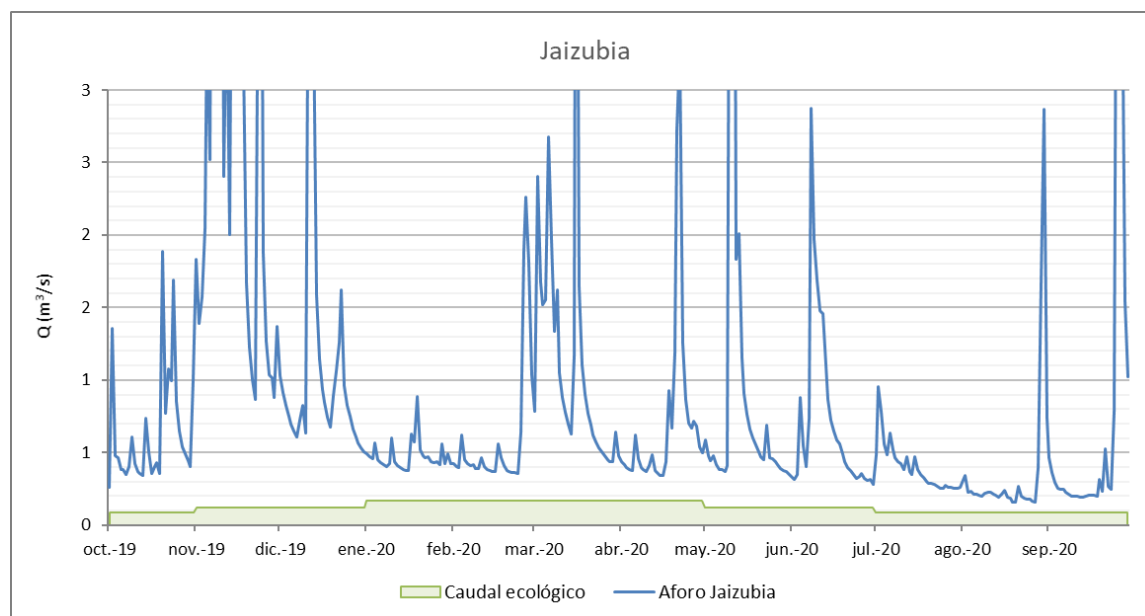
Figura 32 Hidrograma de la estación de aforo Jaizubia. Año hidrológico 2019-2020.

Jaizubia	Oct	Nov	Dic	Ene	Feb	Mar	Abr	May	Jun	Jul	Ago	Sep
Caudal mínimo ecológico (m³/s)	0,088	0,124	0,124	0,169	0,169	0,169	0,169	0,124	0,124	0,088	0,088	0,088
Nº de días medidos	31	30	31	31	29	31	30	31	30	31	31	30
Caudal medio (m³/s)	0,637	2,838	1,229	0,475	0,607	1,213	0,723	1,041	0,727	0,398	0,366	0,765
Nº de días con fallo	0	0	0	0	0	0	0	0	0	0	0	0
% de días con fallo	00,00	00,00	00,00	00,00	00,00	00,00	00,00	00,00	00,00	00,00	00,00	00,00
Déficit medio (m³/s)	0,000	0,000	0,000	0,000	0,000	0,000	0,000	0,000	0,000	0,000	0,000	0,000
Déficit medio / caudal mínimo ecológico (%)	0	0	0	0	0	0	0	0	0	0	0	0
Valoración de cumplimiento	SI	SI	SI	SI	SI	SI	SI	SI	SI	SI	SI	SI
	Valoración anual: Cumplimiento.

A la vista de los resultados, la estación de Jaizubia cumple con el régimen de caudales ecológicos establecido en la normativa del Plan Hidrológico vigente.
