euskal trenbide sarea

*Proyecto de superestructura de vía del
tramo Lugaritz-Easo y obra de conexión
de Morlans*

Anejo nº 13. Servicios afectados

Octubre 2022

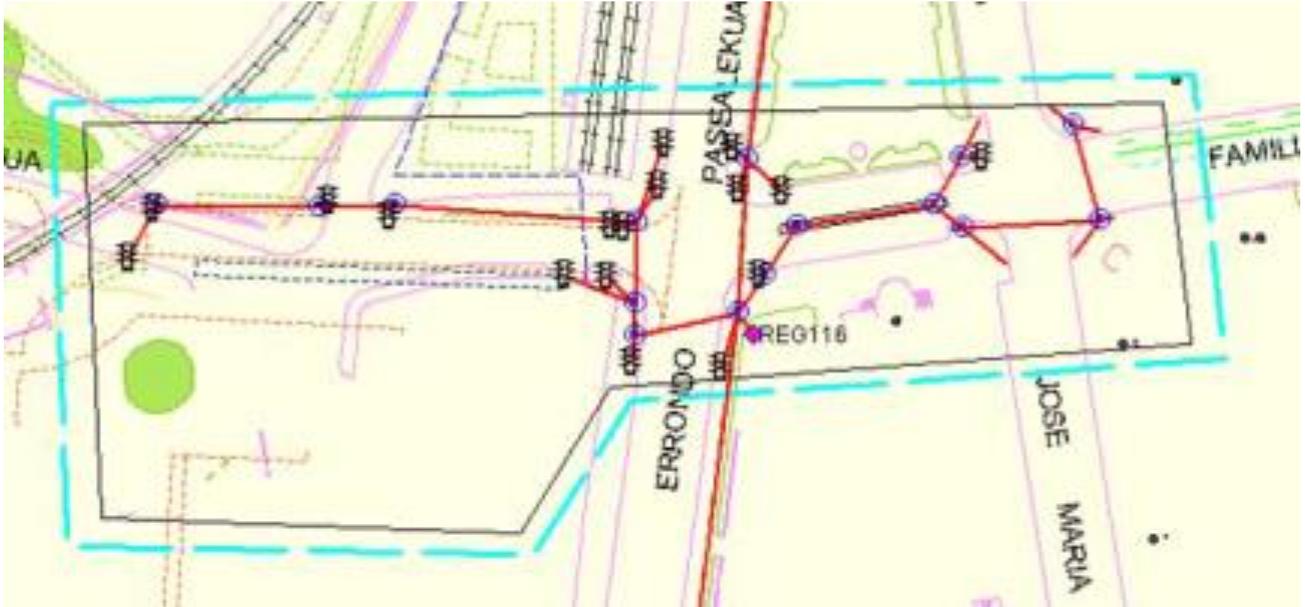
Mediante la información gráfica proporcionada por el ayuntamiento de Donostia, la cual se adjunta a continuación, se desprende que será necesario, debido a la construcción del tramo de losa superior de vigas prefabricadas de la nueva sección de falso túnel sobre las vías de la línea Amara-Anoeta prevista en la fase constructiva 4:

- 1) Desmontaje y posterior recolocación en ubicación similar a la actual de 4 columnas de semáforos con diferentes número de discos en el Paseo de Morlans , antes de cruzar hacia el Paseo de Errondo,
- 2) Restablecimiento de la canalización entre Morlans y Paseo de Errondo.
- 3) Regulación y control provisional del tráfico durante la ejecución de las fases constructivas 1 a 5.

Figura 1. Red semaforización en zona de afección

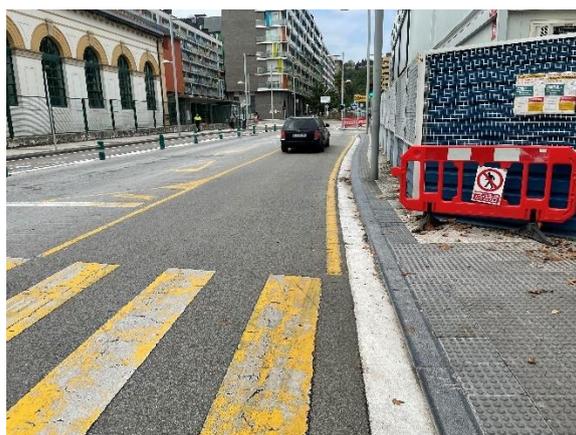
Queda incluida la retirada, almacenamiento temporal y posterior reubicación frente a fachada de ñ colegio de “Amara Berri” de una farola situada dentro de la zona de actuación de ejecución de muros pantalla de la fase constructiva 1.

Figura 2. Farolas en calle Morlans frente a colegio “Amara berri”

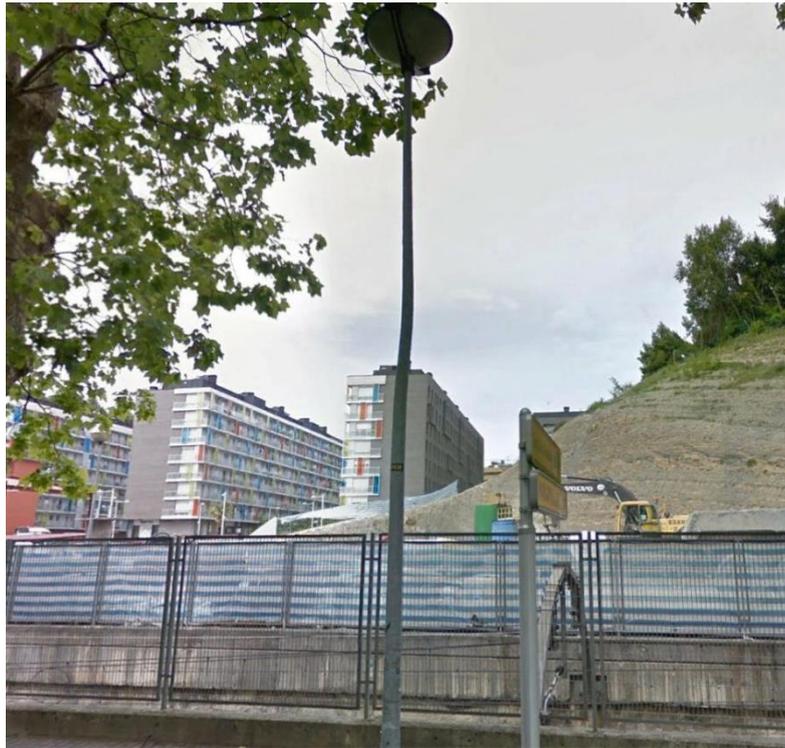
en la línea Amara-Anoeta, siendo necesario realizar una nueva conducción bajo calzada que permita la continuidad con el circuito actual. Esta variante incluye la retirada de tres farola existentes en la acera de Paseo de Errondo, que podrán ser reubicadas en ubicaciones similares a las actuales, tras completarse la reurbanización de la zona, una vez el servicio a Amara quede suspendido de modo definitivo.

Figura 3. Farola tipo a desmontar en Paseo Errondo
