## DOCUMENTO N°1. MEMORIA Y ANEJOS

### ANEJO N° 19. PLAN DE MANTENIMIENTO

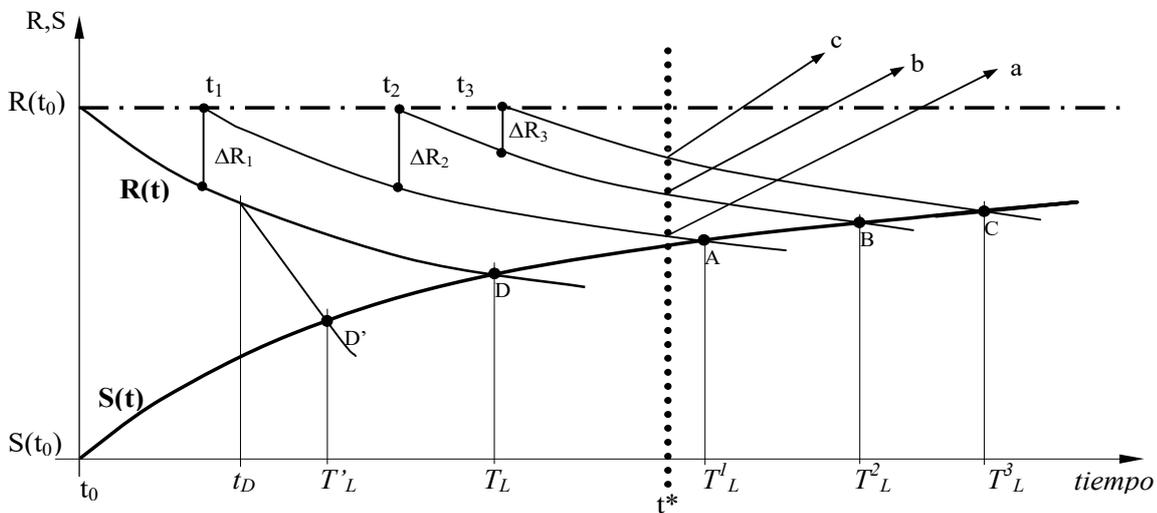
La figura 2.1, tomada de la Instrucción EHE-08, muestra, en abscisas, el tiempo transcurrido desde el final de la construcción (instante  $t_0$ ) y, en ordenadas, un índice de la prestación  $R$  (en sentido amplio: capacidad mecánica, durabilidad, seguridad del usuario, etc.) y de las solicitaciones  $S$  existentes desde

la construcción. A partir del instante  $t_0$  comienza un inexorable proceso por el cual la capacidad prestacional se va degradando (curva  $R(t)$ ) y la sollicitación, en general, crece (curva  $S(t)$ ). El punto  $D$  representa la situación en la que la vida de la estructura sería  $T_L$ . Con el fin de que la vida útil pueda ser prolongada, es decir, la distancia entre  $R$  y  $S$  se mantenga "razonablemente", como mínimo, hasta alcanzar la vida útil de proyecto, habrá sido preciso que, en sucesivos instantes  $t_1, t_2, t_3$  se hayan realizado intervenciones de reparación que permitan mantener la diferencia  $R - S$  en valores satisfactorios. En estos casos, la vida útil de la estructura alcanzaría los valores  $T_{1L}, T_{2L}, T_{3L}$ , en los puntos A, B y C respectivamente, siempre mayores que  $T_L$ , o que  $T'_L$ , consecuencia, por ejemplo, de una acción no prevista o de una ausencia de política adecuada de mantenimiento.

Figura 2.1. Evolución en el tiempo de sollicitaciones y capacidad resistente.

En la figura 4.2, conceptualmente equivalente a la figura 2.1, se muestra un diagrama que, en abscisas, presenta el eje temporal desde el final de la construcción y, en ordenadas, de forma genérica, las prestaciones que ofrece la estructura ( $R$ ) y las solicitaciones ( $S$ ) que actúan sobre ella, en forma de cargas, agresión ambiental, etc.

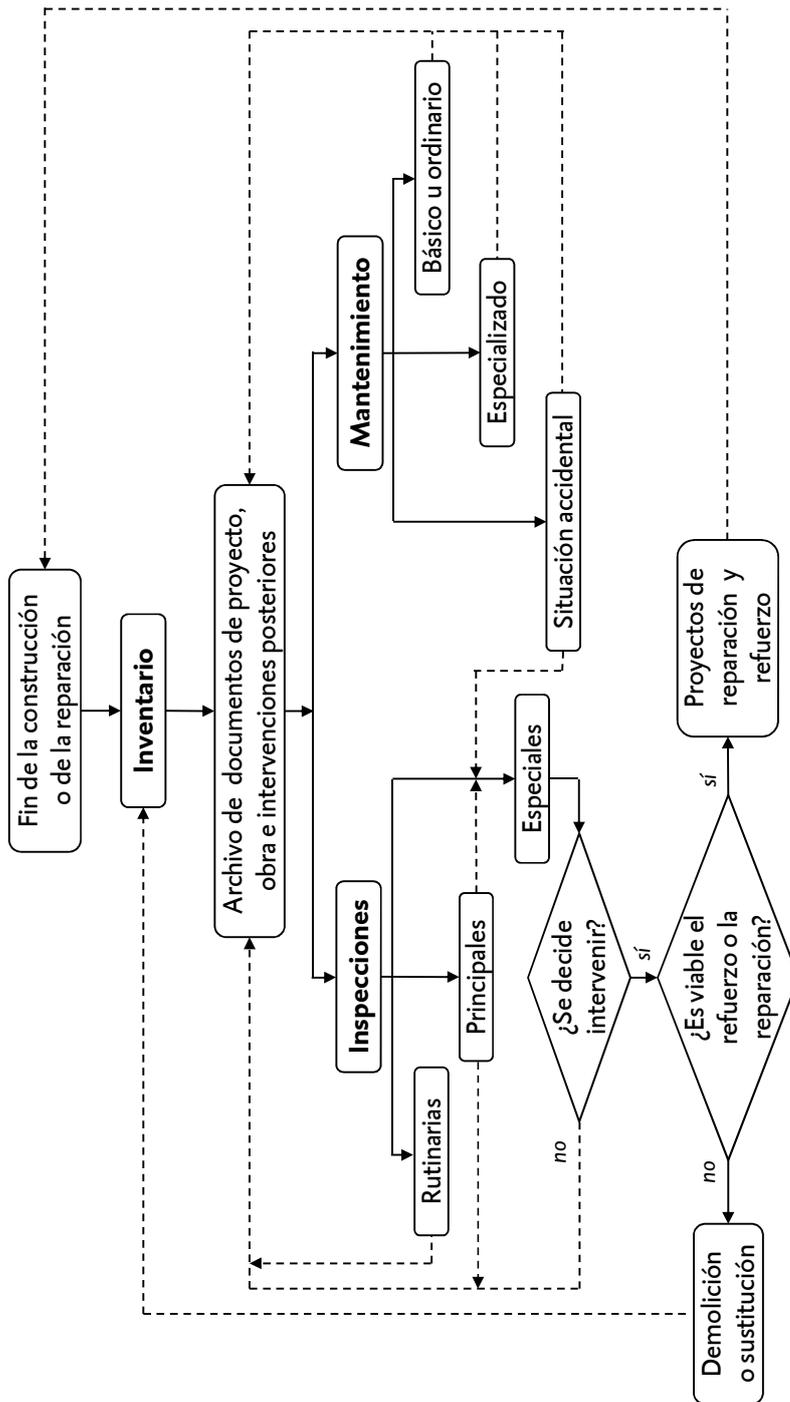
La figura 2.2 muestra un esquema típico de las fases por las que atraviesa el proceso de gestión de estructuras en fase de uso o explotación. En principio, el esquema de actuación en el sistema de gestión es aplicable a cualquier construcción, con los matices correspondientes en cada caso.

Figura 2.2. Diagrama de flujo típico de la gestión de estructuras.

En todo caso (figura 2.2), se llevará registro documental de las labores de mantenimiento, haciendo especial hincapié en las incidencias registradas. Su análisis constituye una fuente muy valiosa de interpretación del funcionamiento de la estructura y sus instalaciones (la más importante desde el punto de vista de la durabilidad de la estructura suele ser el sistema de drenaje, por ejemplo).

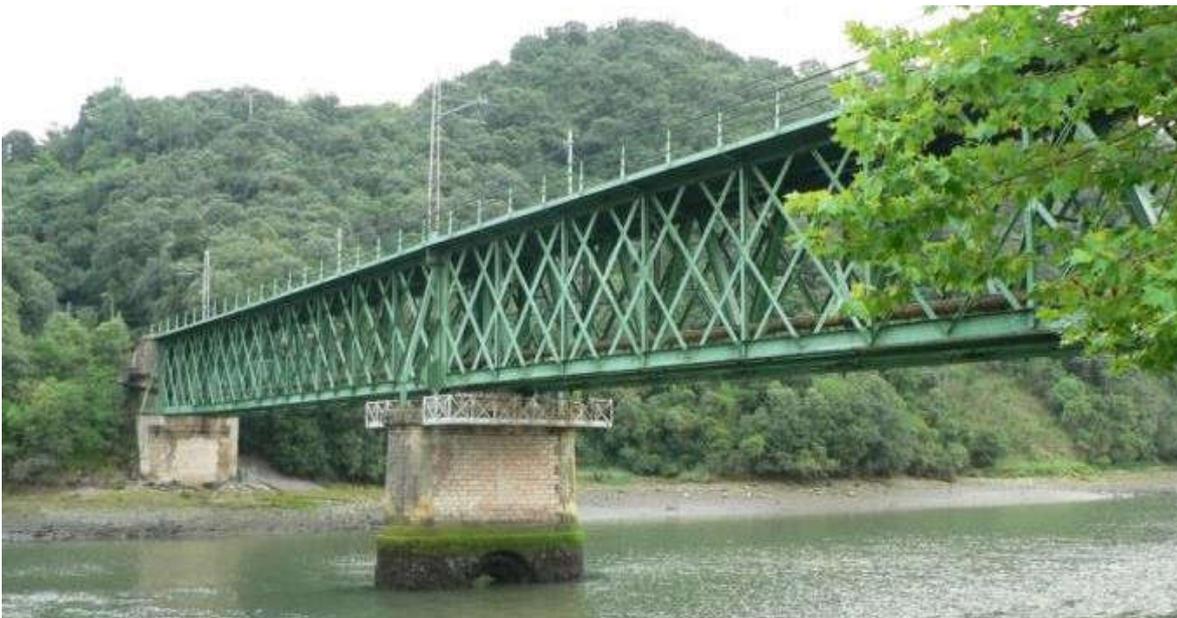
Figura 3.4. Vista en escorzo desde lado izquierdo del estribo 1

En la figura 3.4 se muestran un alzado de la estructura tomada en una de las visitas

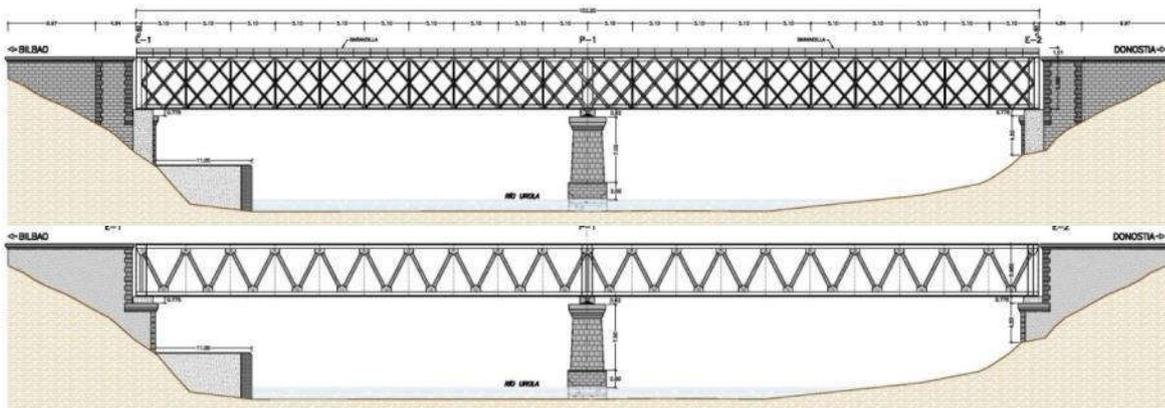
El tablero está formado por dos vigas principales continuas en celosía tipo Town con su característica alma cerrada en celosía múltiple, que posteriormente fueron reforzadas en una intervención posterior de la estructura principal original mediante una celosía central de tipo Warren constituida por perfiles metálicos formando una serie de triángulos isósceles, de manera que todas las diagonales tienen la misma longitud.

En las imágenes siguientes se muestran los alzados de la estructura, tanto el alzado lateral como el central por el eje de la estructura:

Figura 3.2.2. Alzado lateral y central del puente sobre el río Urola

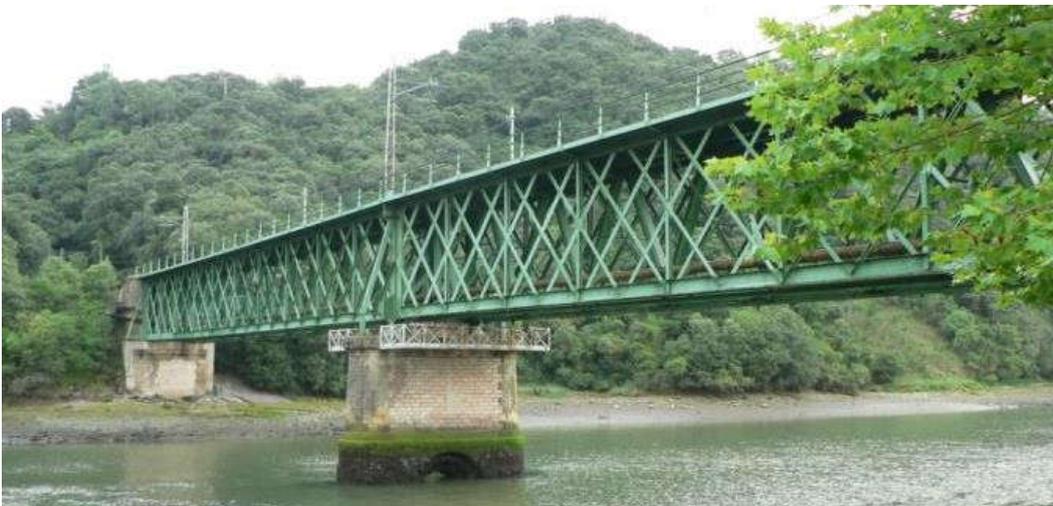
Las cerchas principales presentan un canto máximo de 5,985 m aproximadamente, es decir con una relación canto/luz de 1/8,5. Los cordones superior e inferior están reforzados tanto en centro de vano como sobre la pila.

Figura 3.2.3. Vista en escorzo desde lado izquierdo del estribo 1.

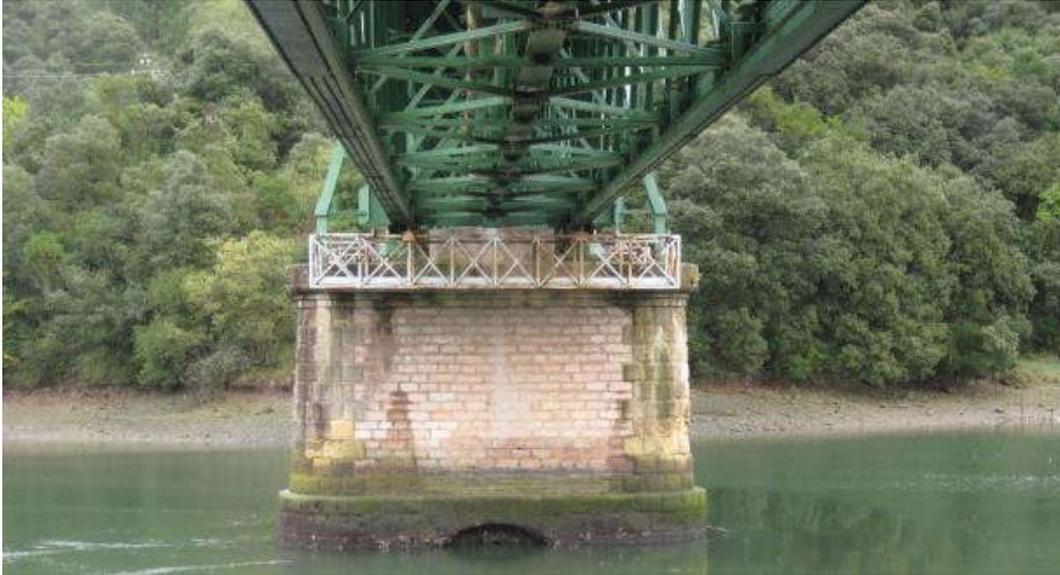
La pila y los estribos son de sillería caliza. La pila tiene 3,80 m de canto, con una anchura de 9,40 m totales, y que vuela 1,70 m por cada lado del tablero. La altura de la pila que queda libre de la carrera de marea es de 7,50 m aproximadamente. La altura total es de unos 12,50 m, teniendo en cuenta la parte sumergida permanente o temporalmente.

Figura 3.2.4. Alzado de pila 1 desde estribo 1.

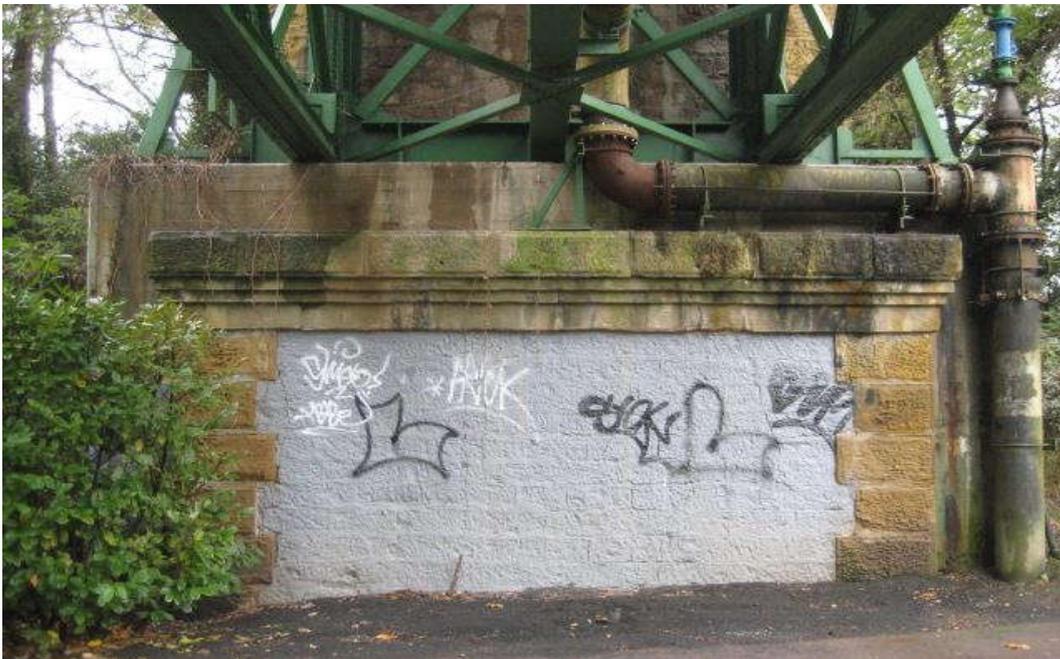
Los estribos tienen una altura de unos 4,50 m desde su cimentación hasta la meseta de apoyo del tablero y una anchura del estribo de fábrica original de 6,20 m. Están rematados por muros en vuelta de la misma fábrica que el cuerpo central. Estos muros en vuelta tienen un tramo previo de 4,64 m en el caso del estribo 1 y de 4,84 m en el caso del estribo 2, y un tramo posterior de 9,97 m, separados por un retranqueo hacia el interior. Los estribos presentan unos recrecidos de hormigón ejecutados durante la última intervención, con lo que la anchura total actual es de 7,80 m.

Figura 3.2.5. Alzado de estribo 1.

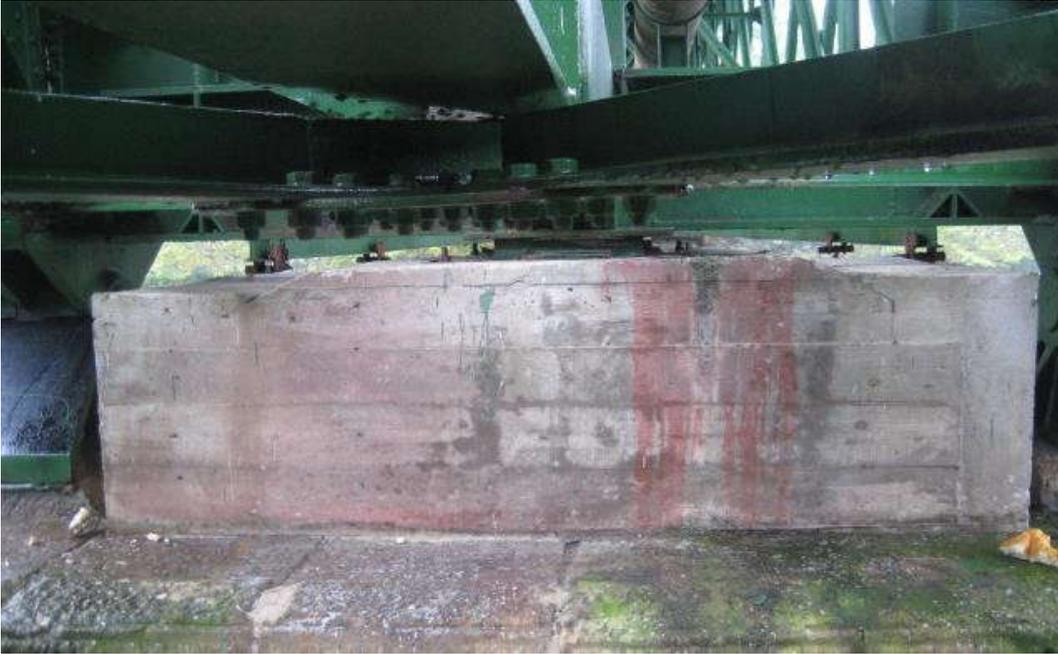
Como se ha comentado, existen durmientes de hormigón, construidos en la reparación de 1989, con el objetivo de repartir las reacciones de los apoyos de la celosía central en toda la anchura de la pila y los estribos.

Figura 3.2.6. Cargadero de hormigón de pila 1 desde vano 2.

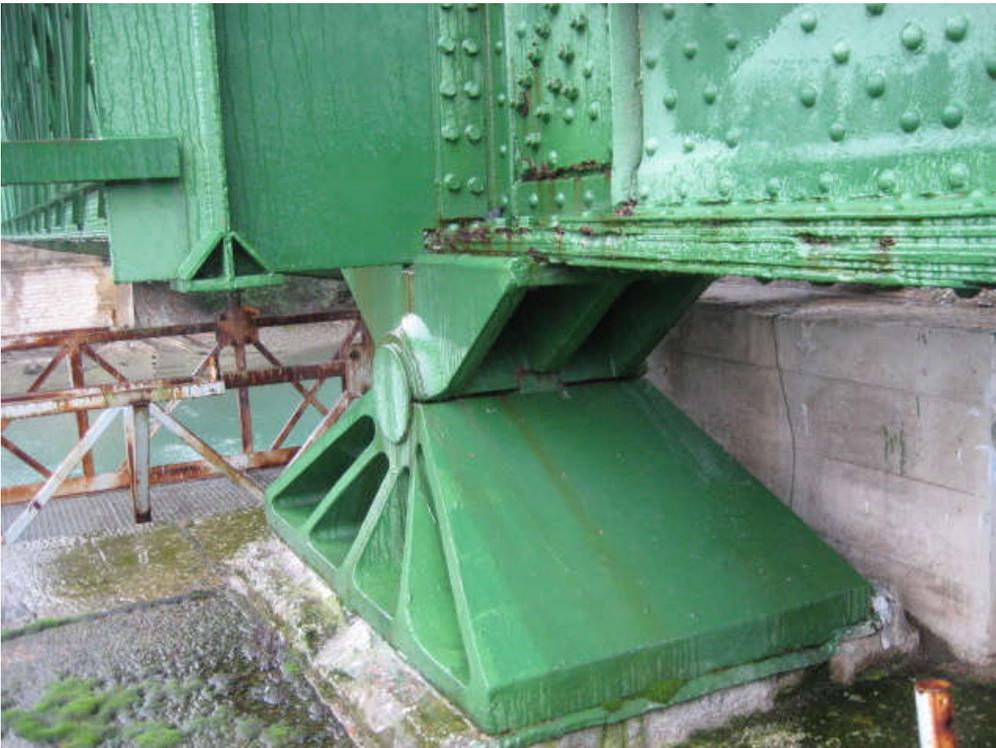
Los aparatos de apoyo de las vigas principales laterales situados sobre la pila son fijos, de rótula metálica. Los situados sobre los estribos de las cerchas principales laterales y todos los de la viga principal central son apoyos elastoméricos.

Figura 3.2.7. Aparato de apoyo izquierda de pila 1.

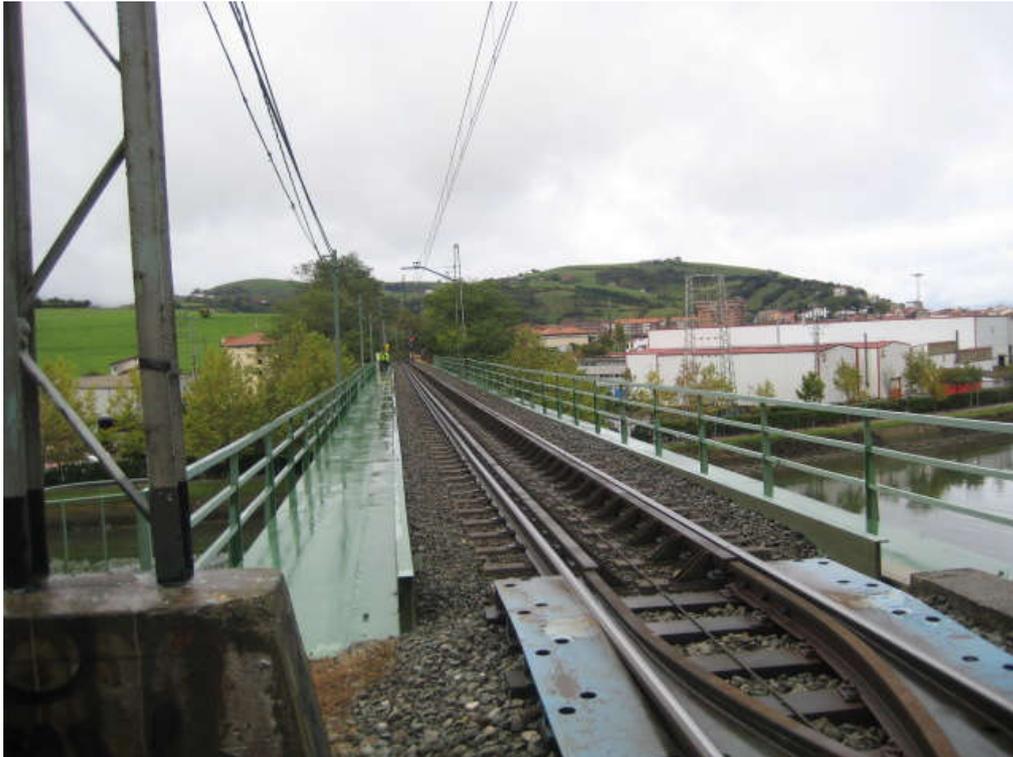
La vía está electrificada. El puente soporta un poste de catenaria, con dos postes adicionales en los accesos a la estructura, sobre los muros en vuelta de los estribos. La plataforma ferroviaria está formada por la banqueta de balasto dispuesta sobre la chapa superior del tablero, traviesas de hormigón y carril convencional de ancho métrico.

Figura 3.2.8. Vista de la plataforma en sentido PK decreciente desde el estribo 2.

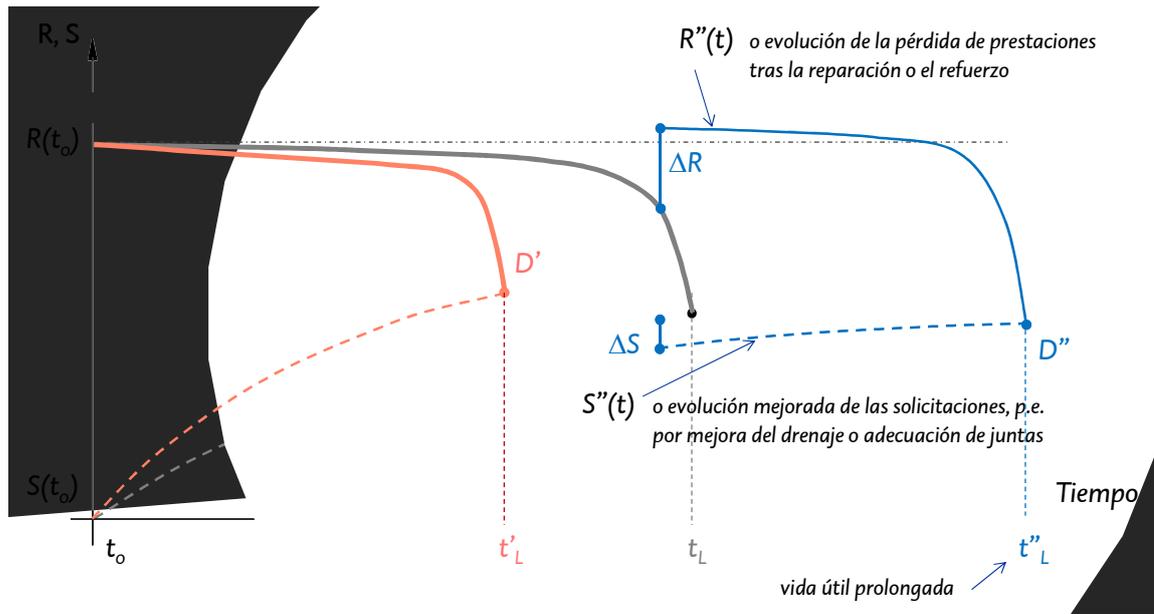
Las curvas de trazo blanco se corresponden con una situación “normal”. La capacidad resistente  $R$  (de trazo continuo) decae como consecuencia del inexorable deterioro de los materiales. Tal degradación es lenta al principio pero se acelera más adelante. Así por ejemplo, la corrosión de acero se manifiesta bastante tiempo después de concluida la construcción, y los deterioros y la pérdida de capacidad resistente se aceleran a partir de entonces. Las solicitaciones (curva  $S(t)$ , de trazo discontinuo) crecen, porque los tráfico, cargas muertas, etc. han ido aumentando y la agresión ambiental también (ingreso de cloruros, etc.). Cuando ambas curvas se cortan es que se ha llegado al umbral de aceptación (se ha omitido, por claridad, el margen de seguridad) y, por consiguiente, se habrá alcanzado la vida útil  $t_L$ .

Figura 4.2. Evolución en el tiempo de solicitaciones y prestaciones de una estructura

Las curvas de color rojo muestran el mismo esquema de funcionamiento, pero con una vida útil  $t'_L$  menor porque las solicitaciones aumentaron, quizás, más rápidamente y las degradaciones progresaron también más deprisa. Además, sin duda, no se ejerció actividad alguna de mantenimiento que habría permitido, como muestran las curvas de trazo azul, recuperar una parte (o la totalidad o incluso más) de la capacidad prestacional inicial y, al mismo tiempo, reducir parte de la solicitación, como, por ejemplo, mejorar el sistema de drenaje para eludir la agresión que conlleva siempre el agua. El final de la vida útil se habrá prorrogado hasta  $t''_L$ . Un sistema de gestión de estructuras sirve precisamente para determinar en qué estado se encuentran  $R$  y  $S$  en un instante  $t$  y, por tanto, decidir si hay que emprender alguna medida correctora o ésta puede esperar.
