DOCUMENTO N° 1. MEMORIA Y ANEJOS

ANEJO N° 6. CLIMATOLOGÍA, HIDROLOGÍA
Y DURABILIDAD DE LOS MATERIALES

La estructura objeto del presente proyecto se encuentra en el PK 079/036 de la línea Bilbao-Donostia, en el municipio de Zumaia, y salva el río Urola en su tramo final.

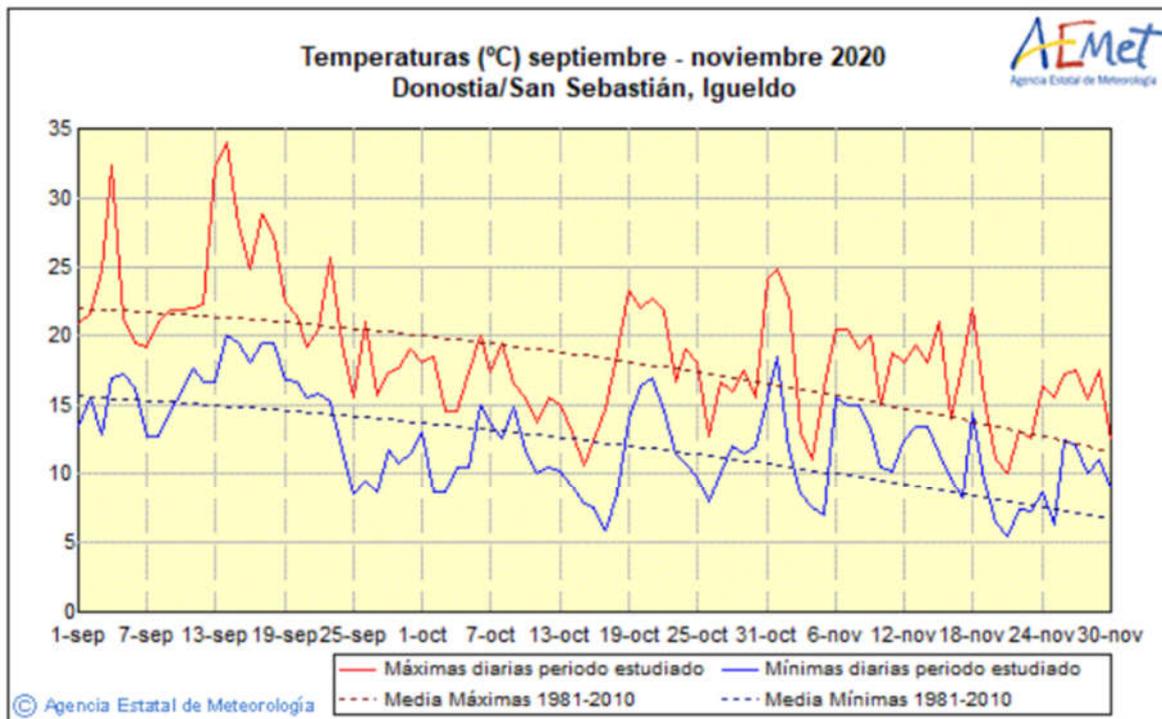
Figura 2. Temperaturas extremas y medias. Estación de Igueldo, San Sebastián. Periodo septiembre-noviembre 2020

En las siguientes figuras 2, 3, 4 y 5 se representan las temperaturas extremas y las temperaturas medias en la estación de Igueldo. Las temperaturas máximas y mínimas se refieren al periodo estudiado mientras que el intervalo de registro de las temperaturas medias comprende el periodo 1981-2010.

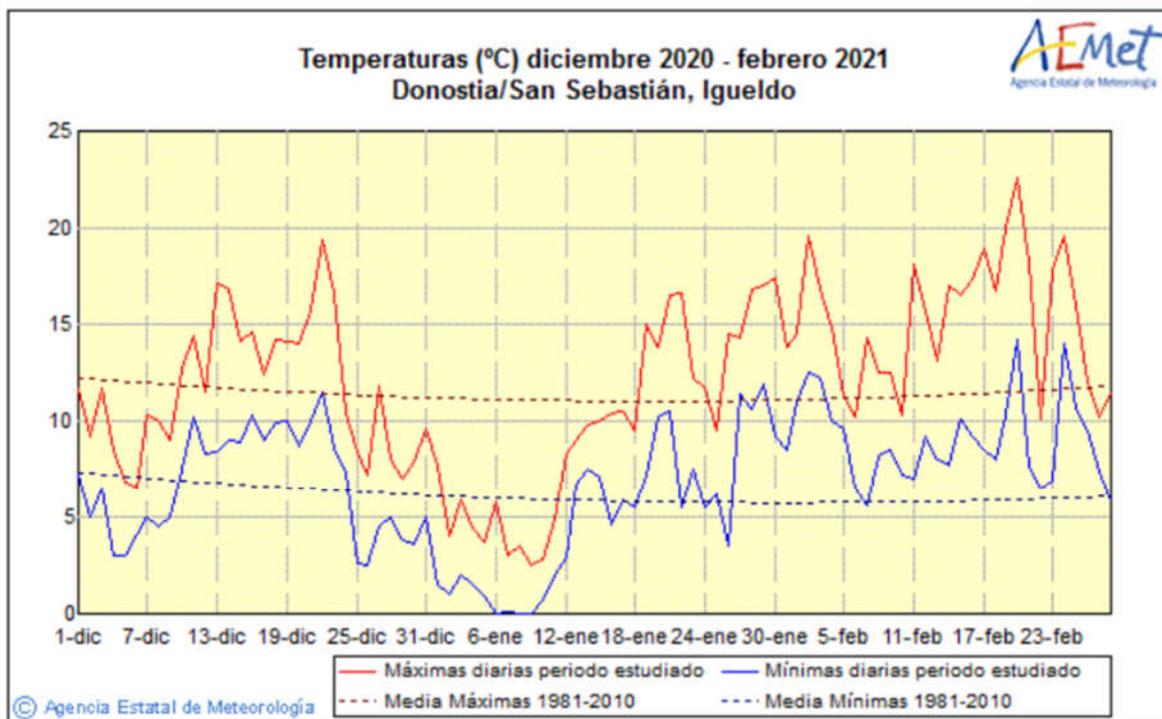
Figura 3. Temperaturas extremas y medias Estación de Igueldo, San Sebastián. Periodo diciembre 2020 - febrero 2021

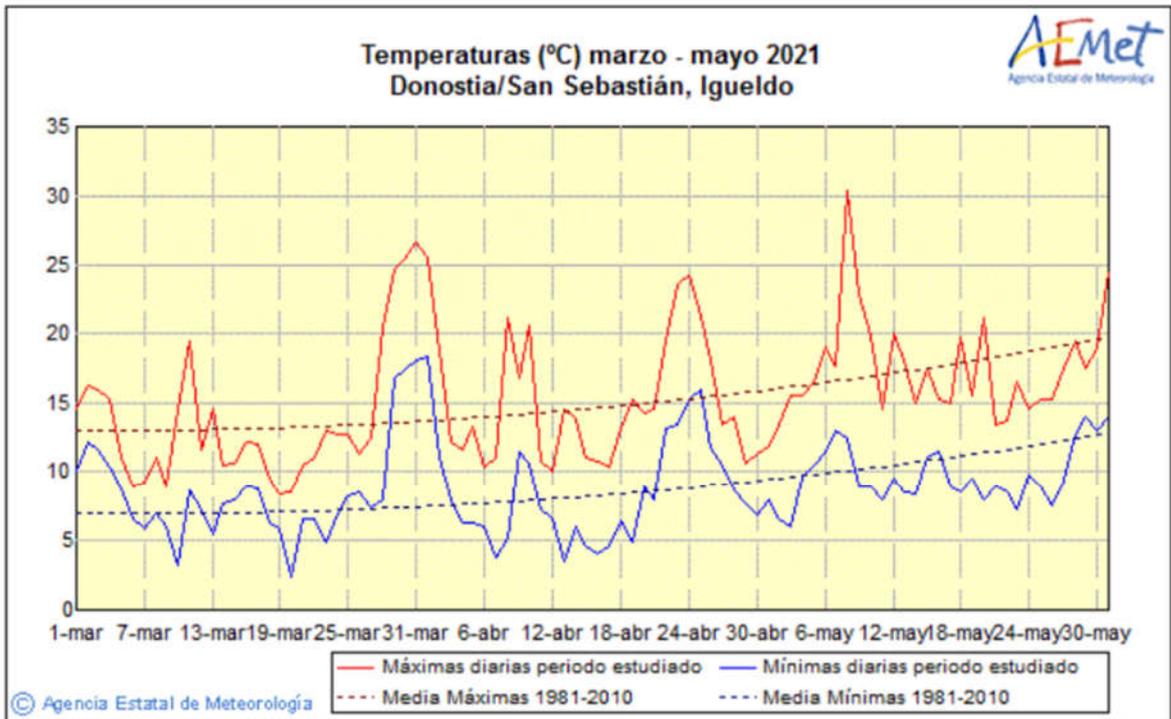
Figura 4. Temperaturas extremas y medias. Estación de Igeldo, San Sebastián. Periodo marzo-mayo 2021

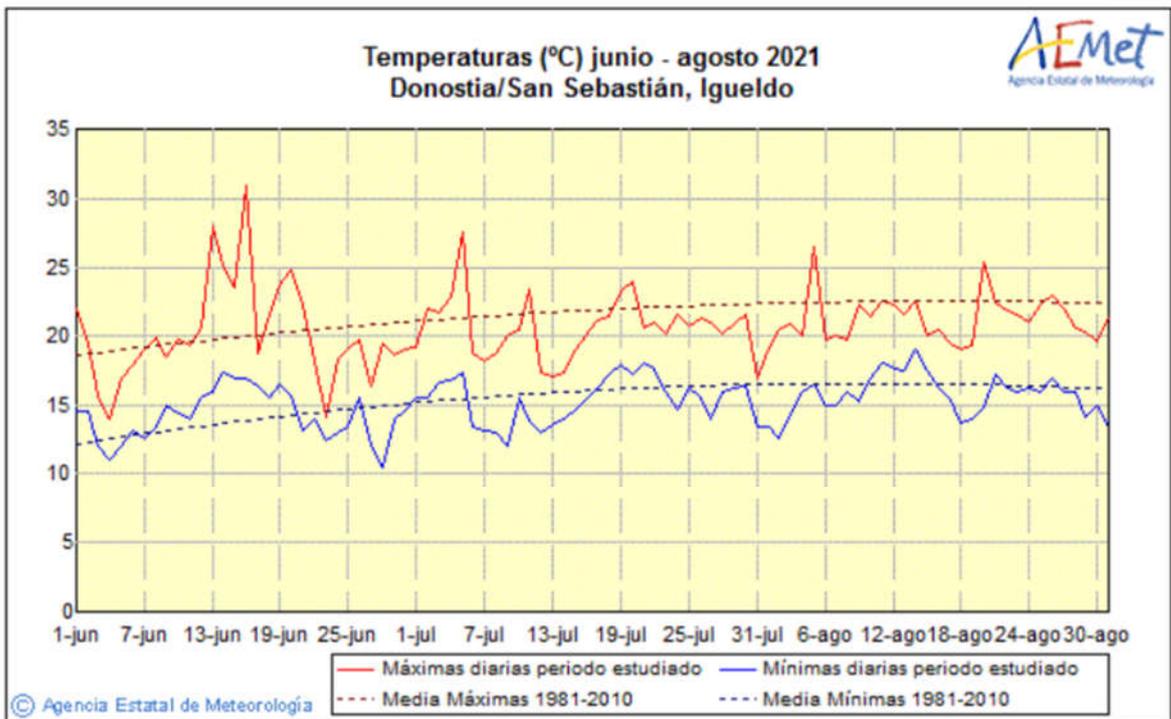
Figura 5. Temperaturas extremas y medias. Estación de Igeldo, San Sebastián. Periodo junio-agosto 2021

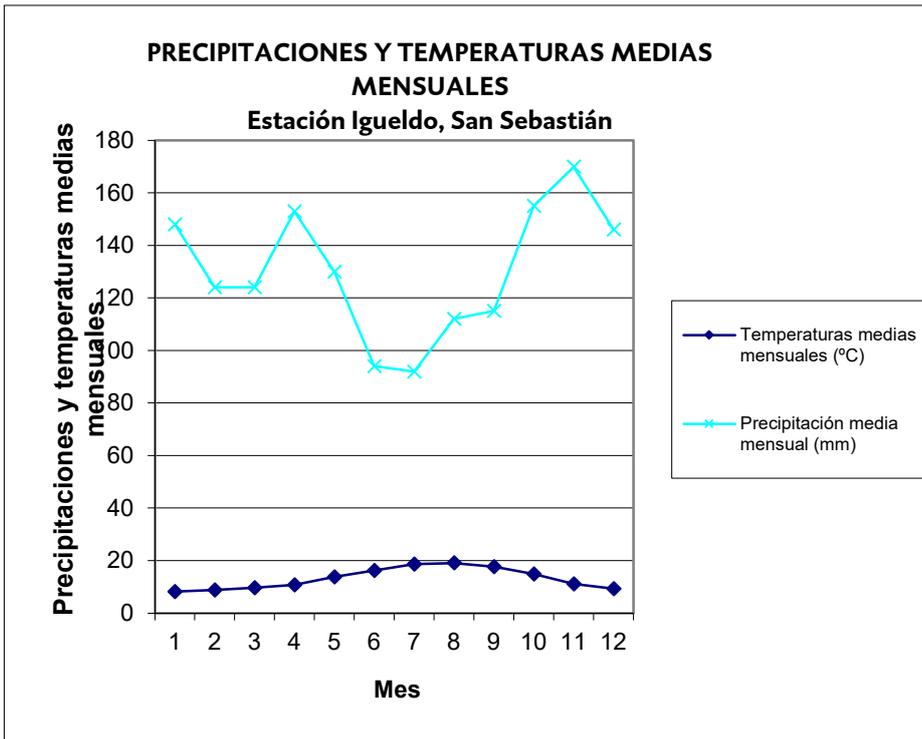
En la figura 6 se representa las medias mensuales de temperaturas y precipitaciones en la estación de Igeldo. El intervalo de registros de temperaturas y precipitaciones comprende el periodo 1971-2010.

Figura 6. Media mensual de temperaturas y precipitaciones Estación de Igueldo, San Sebastián Periodo 1971-2000.

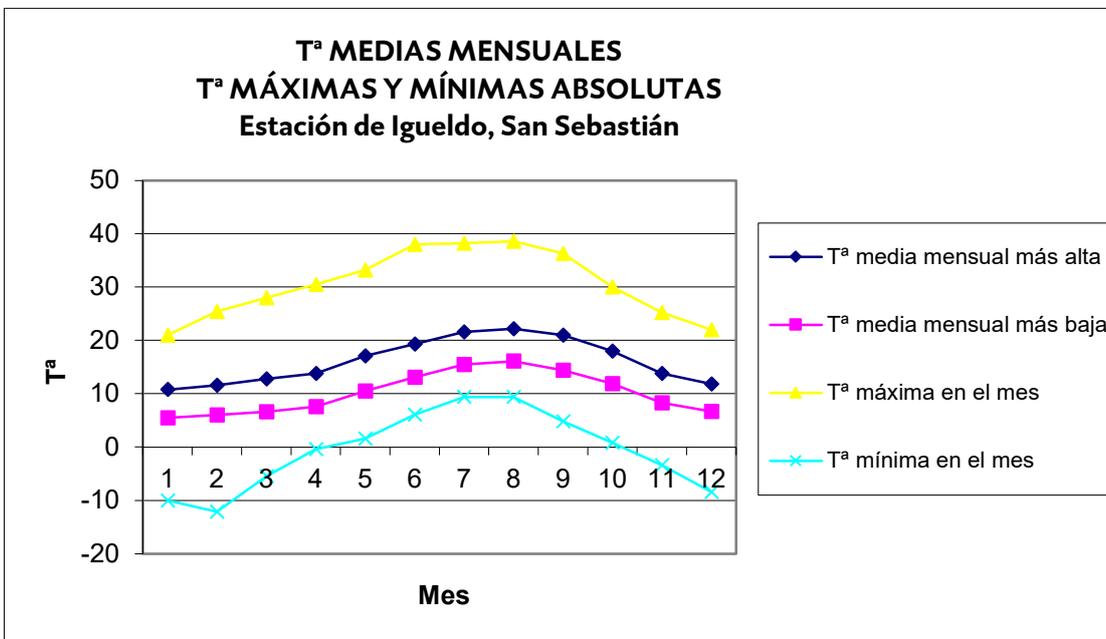
En la figura 7 se recogen los valores de las temperaturas medias más altas y más bajas de la estación anterior:

Figura 7. Temperaturas medias y extremas. Estación de Igueldo, San Sebastián. Periodo 1971-2010.

Del análisis de esta figura se observa que no se han registrado valores por debajo de -12.1°C. En cuanto a la media máxima, se da en el mes de agosto, alcanzando 22,20°C.

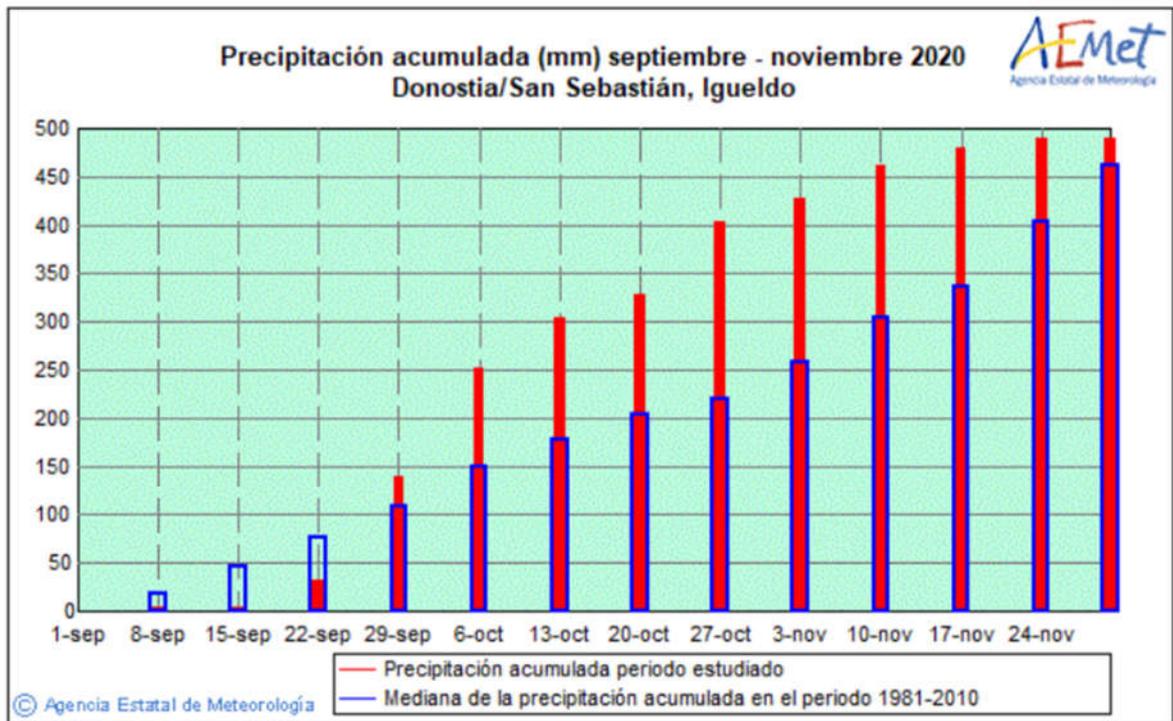
Figura 8. Precipitaciones extremas y medias. Estación de Igueldo, San Sebastián. Periodo septiembre-noviembre 2020

En las siguientes figuras 8, 9, 10 y 11 se representan los valores de precipitaciones extremas y los valores de precipitaciones medias en la estación de Igueldo. Los valores de precipitaciones máximas y mínimas se refieren al periodo estudiado mientras que el intervalo de registro de los valores de precipitaciones medias comprende el periodo 1981-2010.

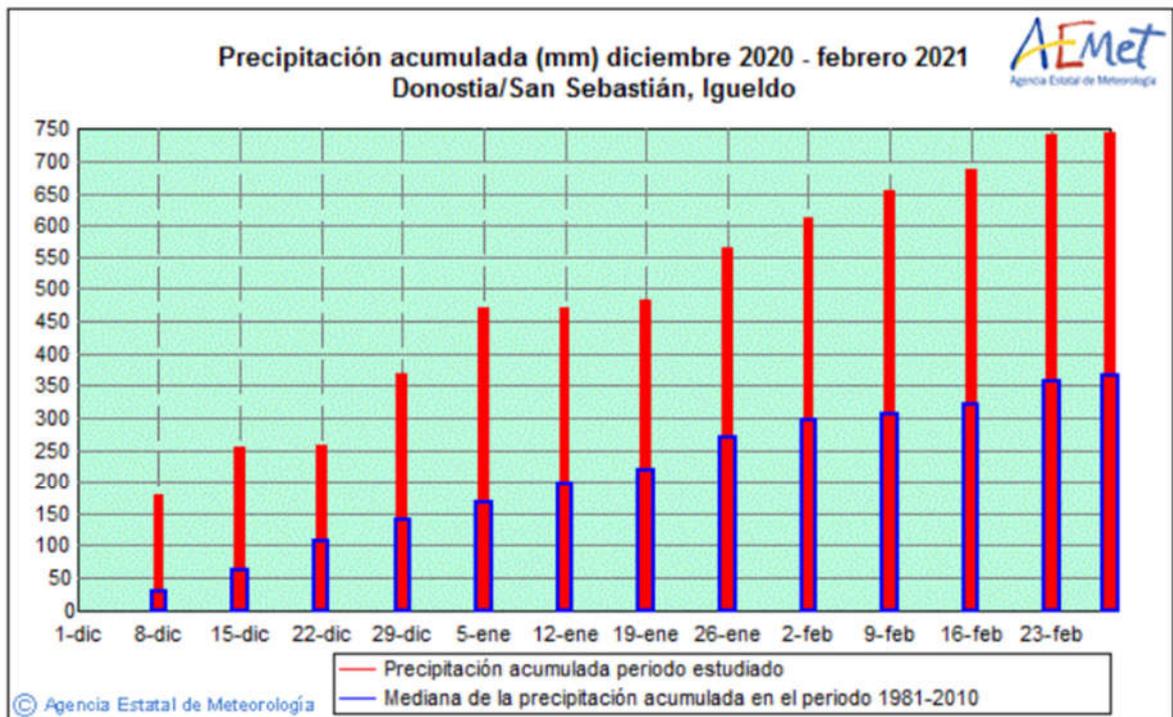
Figura 9. Precipitaciones extremas y medias. Estación de Igueldo, San Sebastián. Periodo diciembre 2020-febrero 2021

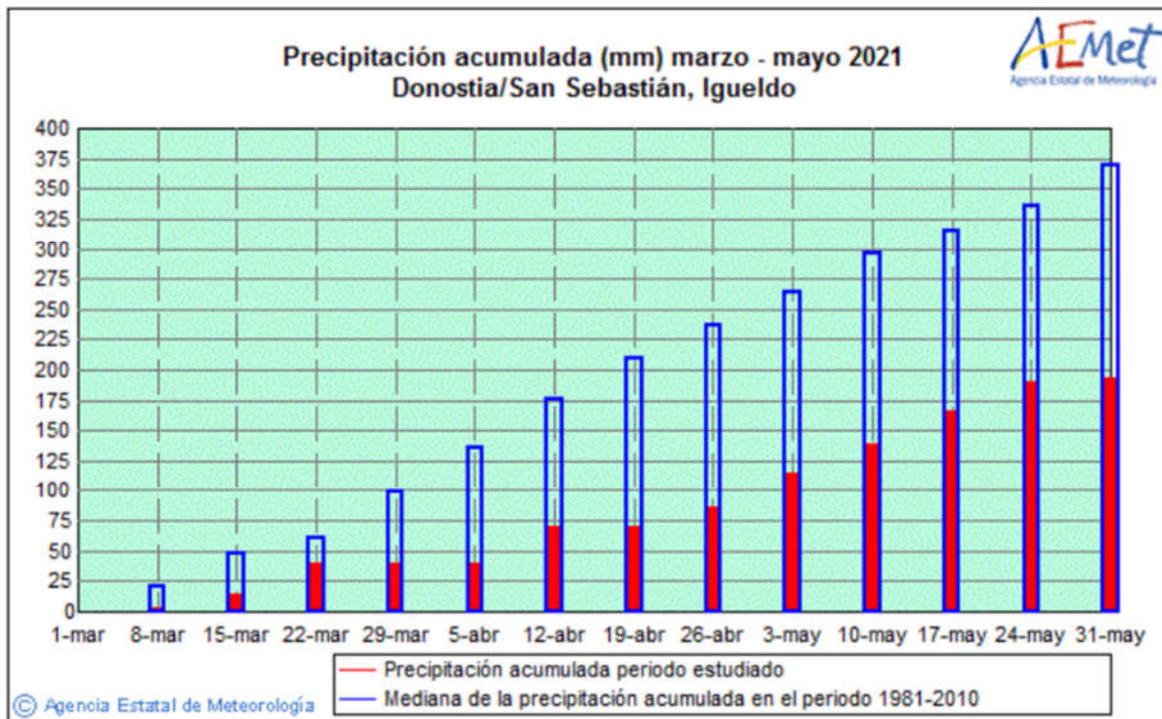
Figura 10. Precipitaciones extremas y medias. Estación de Igueldo, San Sebastián. Periodo marzo-mayo 2021

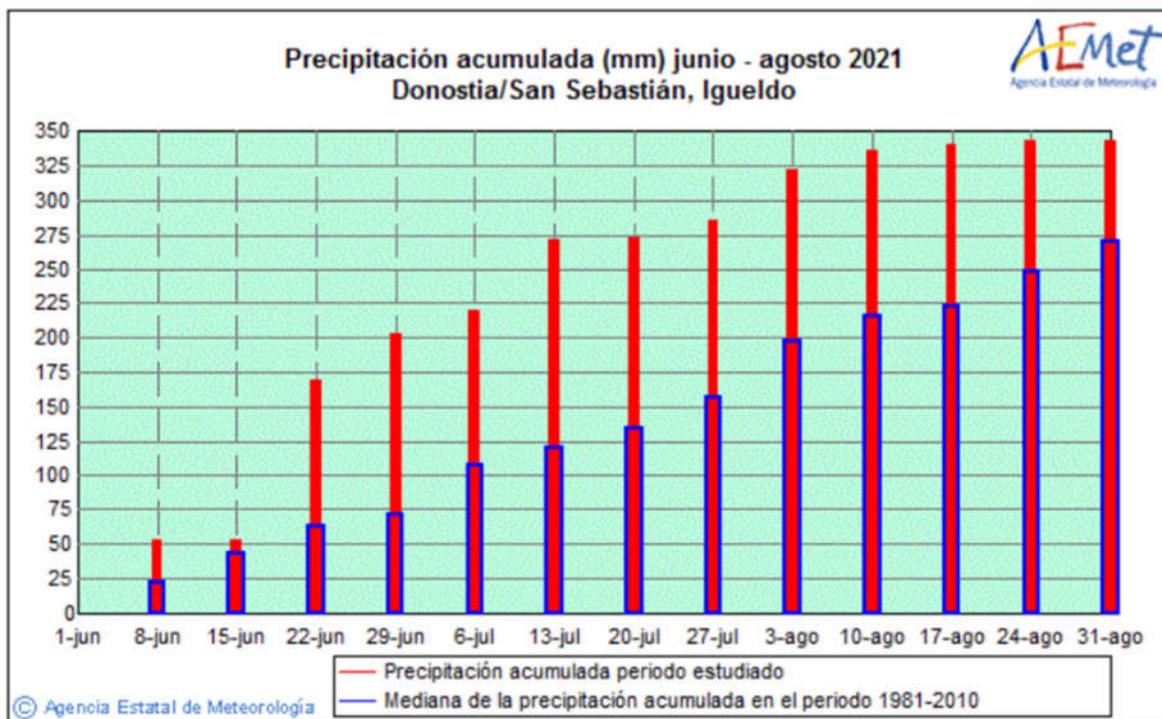
Figura 11. Precipitaciones extremas y medias. Estación de Igueldo, San Sebastián. Periodo julio-agosto 2021

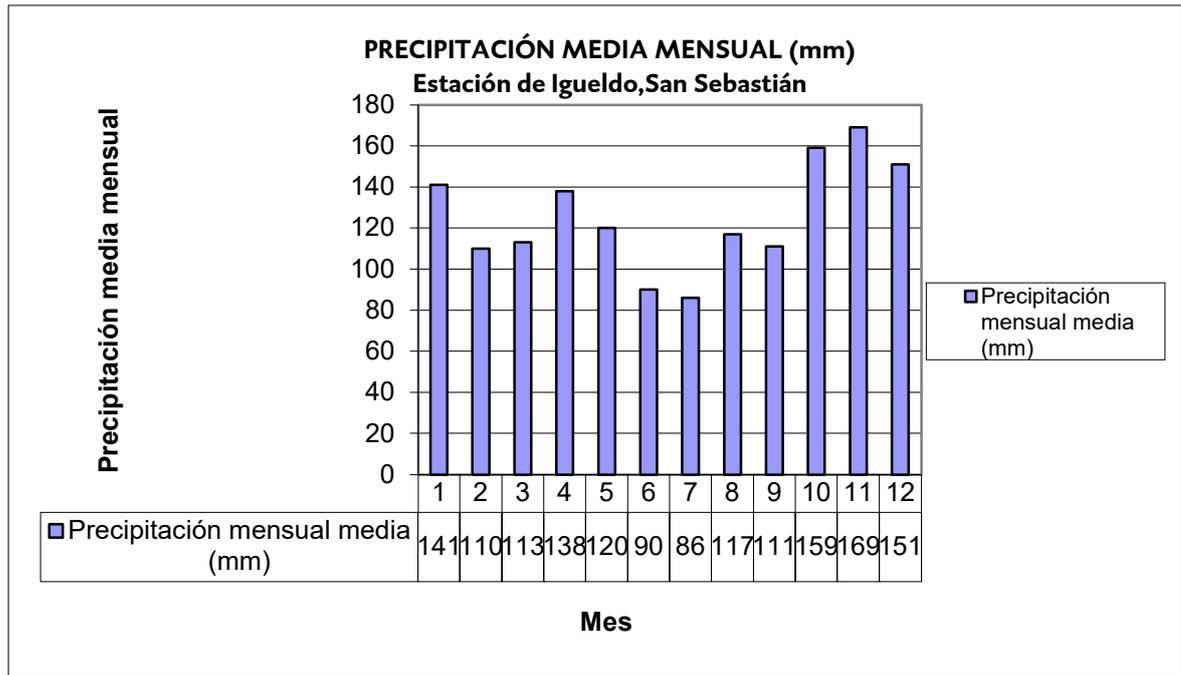
Figura 12. Precipitación Mensual Total. Valores en la estación de Igueldo, San Sebastián.

La precipitación anual total es de 1507 mm, siendo julio el mes menos lluvioso.

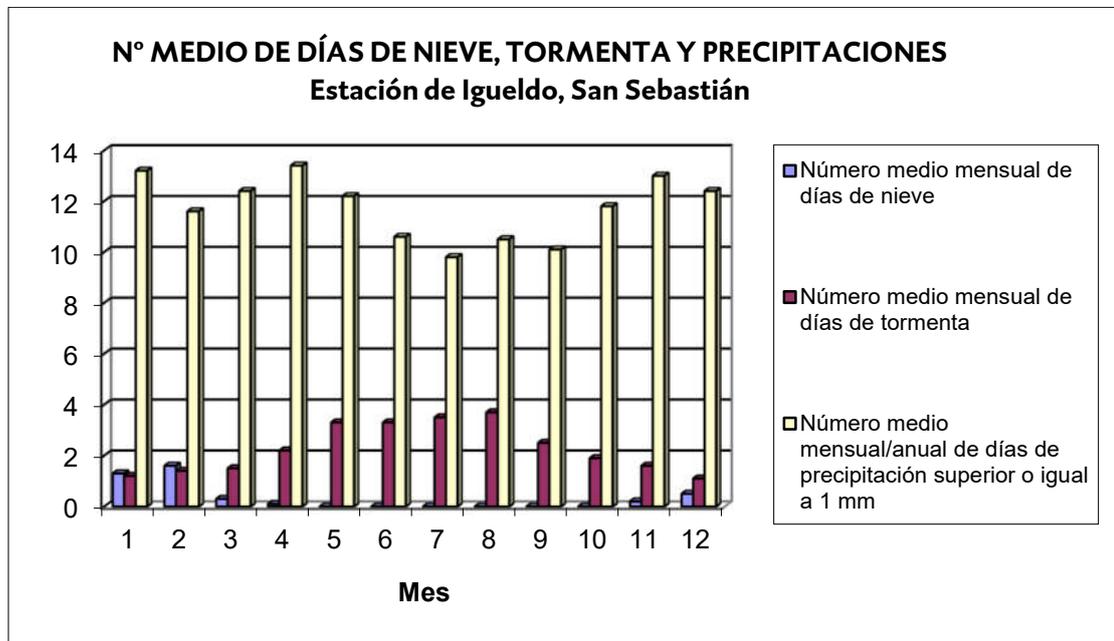
La figura 13 recoge el número medio de días al mes del tipo de precipitación, según se produzca ésta en forma de lluvia, tormenta o nieve. El porcentaje de días de lluvia por año se encuentra en torno al 38,66%. En cuanto al porcentaje de días de tormenta, está alrededor de un 7,48%. En cuanto al porcentaje de días de nieve es de un 1,10 %.

Figura 13. Número medio de días al mes de los tipos de precipitación. Guipúzcoa

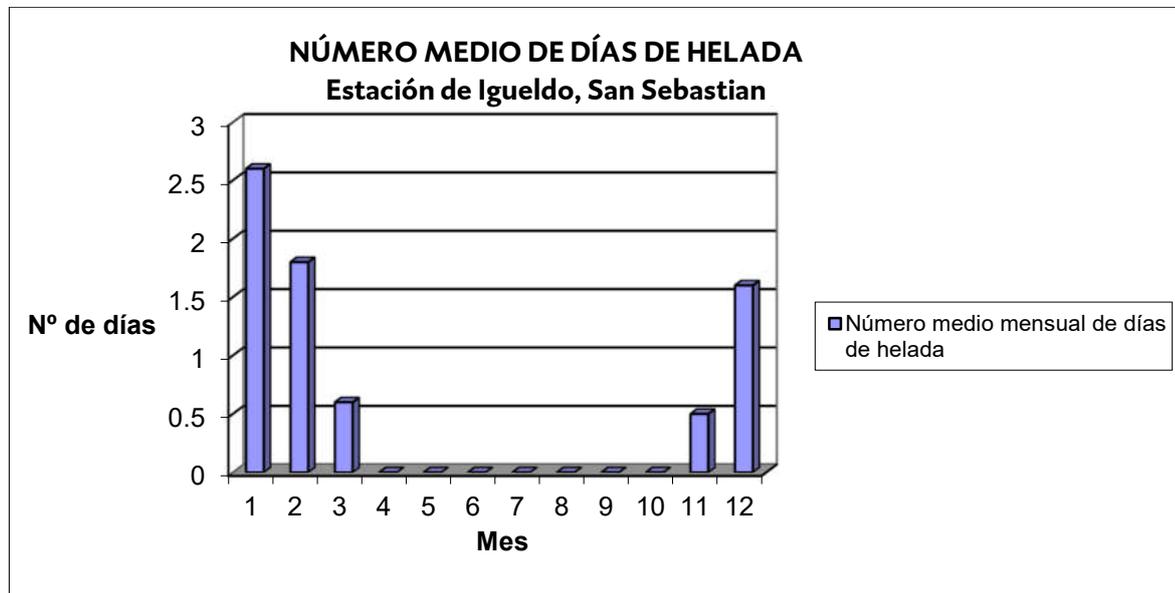
En el gráfico siguiente se puede apreciar que el número total de días de helada al año es de 7 días.

Figura 14. Número medio de días al mes de helada. Guipúzcoa

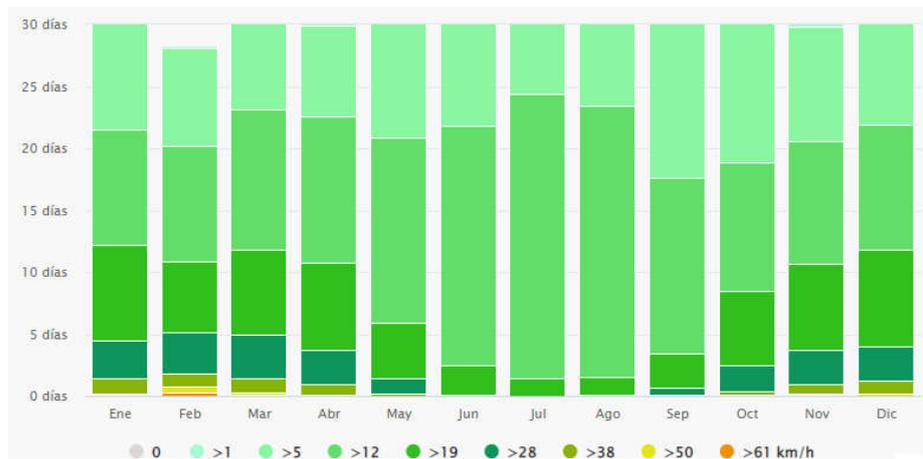
Se muestra a continuación una gráfica con la distribución de las velocidades de viento en función de los meses del año en Zumaia.

Figura 15. Distribución de las velocidades de viento a lo largo del año. Zumaia

- las velocidades de viento rara vez superan los 50 Km/h (13,89 m/s)
- La velocidad de viento predominante varía entre los 5 y 38 Km/h (1,39 y 10,56 m/s) a lo largo del año.

Sin embargo, no está clara la ubicación de las mediciones de estas velocidades de viento, que no son altas, como se puede apreciar. Por ello, dado que la instrucción IAPF establece unas velocidades de viento para el dimensionamiento y comprobación de estructuras claramente superiores, serán éstas las que se utilicen.

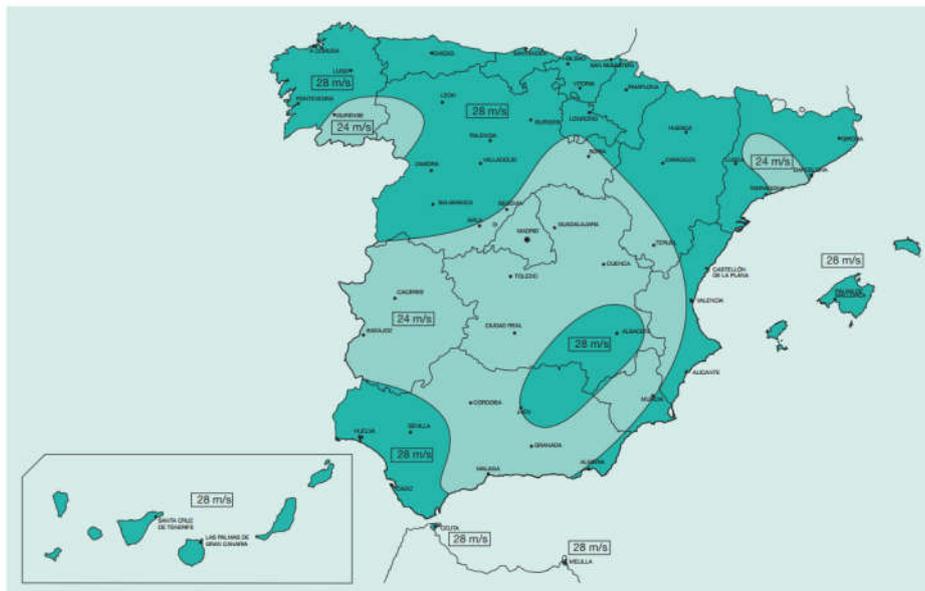
De esta manera, como se puede apreciar en la imagen siguiente, para Zumaia corresponde una velocidad de referencia de viento de 28 m/s, que es superior a los registros indicados anteriormente. Esta velocidad de referencia de viento es la velocidad media del viento a lo largo de un periodo de diez minutos, medida en una zona plana y desprotegida frente al viento equivalente, en un entorno tipo II a una altura de diez metros, y para un periodo de retorno de cincuenta años.

Figura 16. Mapa de isotacas para la obtención de la velocidad de referencia del viento. IAPF

Esta velocidad de viento de referencia es modificada por la instrucción en función de la topografía, del periodo de retorno, de la altura a la que se encuentre la estructura y a las ráfagas de viento, obteniéndose así la velocidad de cálculo.

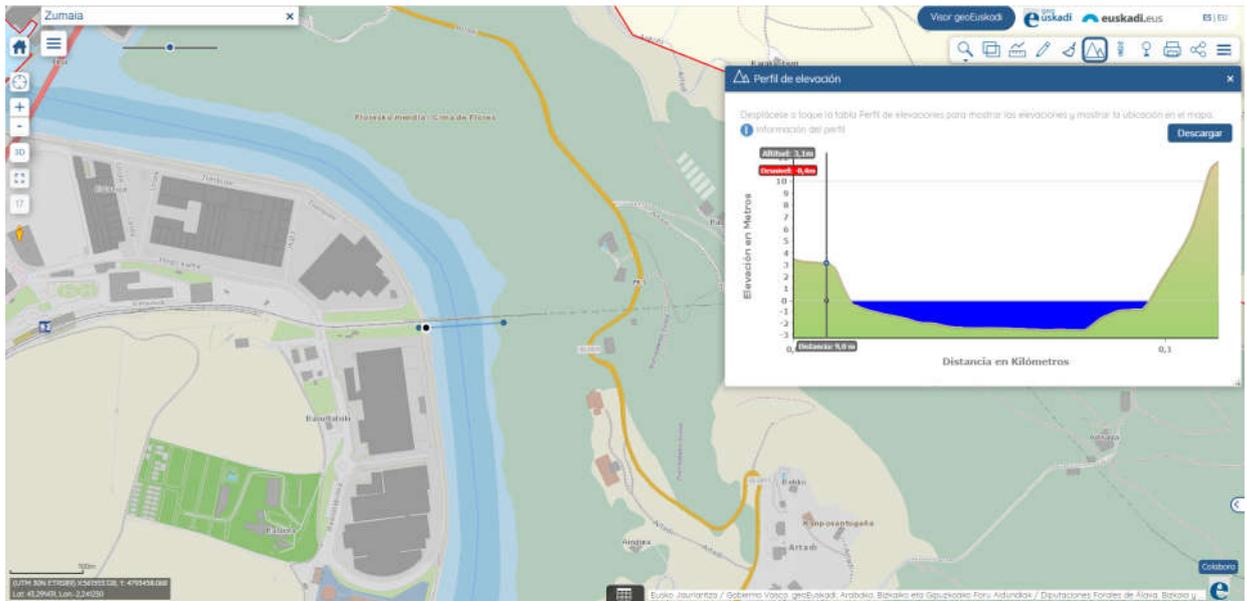
La siguiente imagen, obtenida del visor de la página web de GeoEuskadi, muestra un corte del terreno a lo largo del puente:

Figura 18. Sección del terreno. GeoEuskadi

Como se puede apreciar, el paseo peatonal y ciclista que se encuentra junto al puente tiene una elevación de 3,10 m aproximadamente y no es inundable frente a la carrera máxima de marea. De hecho, durante las inspecciones in situ realizadas, se ha podido comprobar que el agua queda lejos de la cota del paseo, con lo que ésta es una referencia importante para poder determinar la cota inferior del andamio de la pila.
