PERFIL AMBIENTAL DE ZONA DE BAÑO CONTINENTAL

Embalse Ullivarri Gamboa Arrozua-Ubarrundia - 03-04

ES211C0082115; ES211C0082114

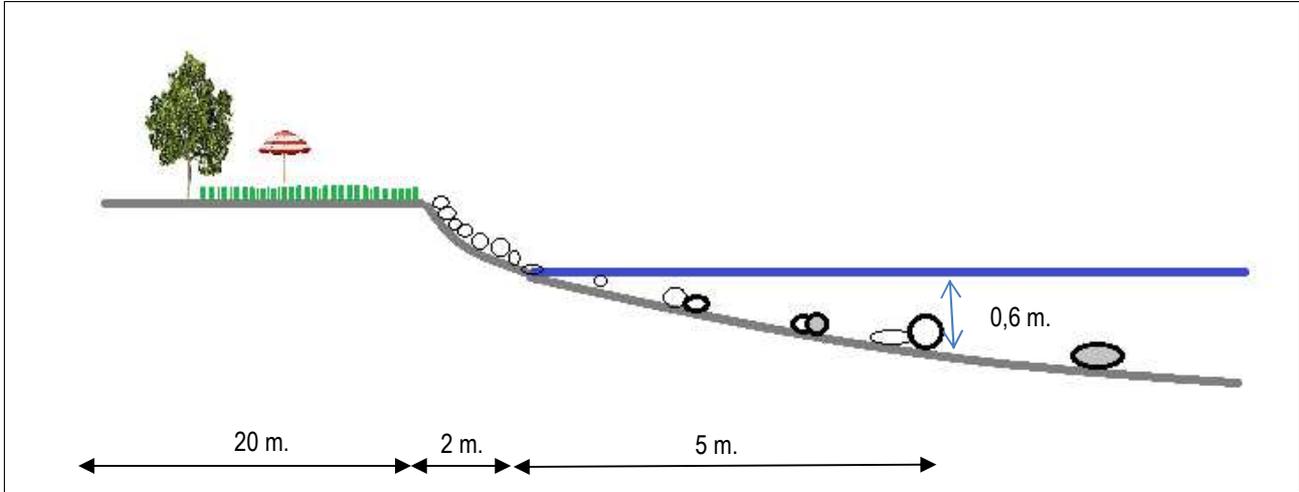
Figura 20: Perfil transversal A-B, Landa 1

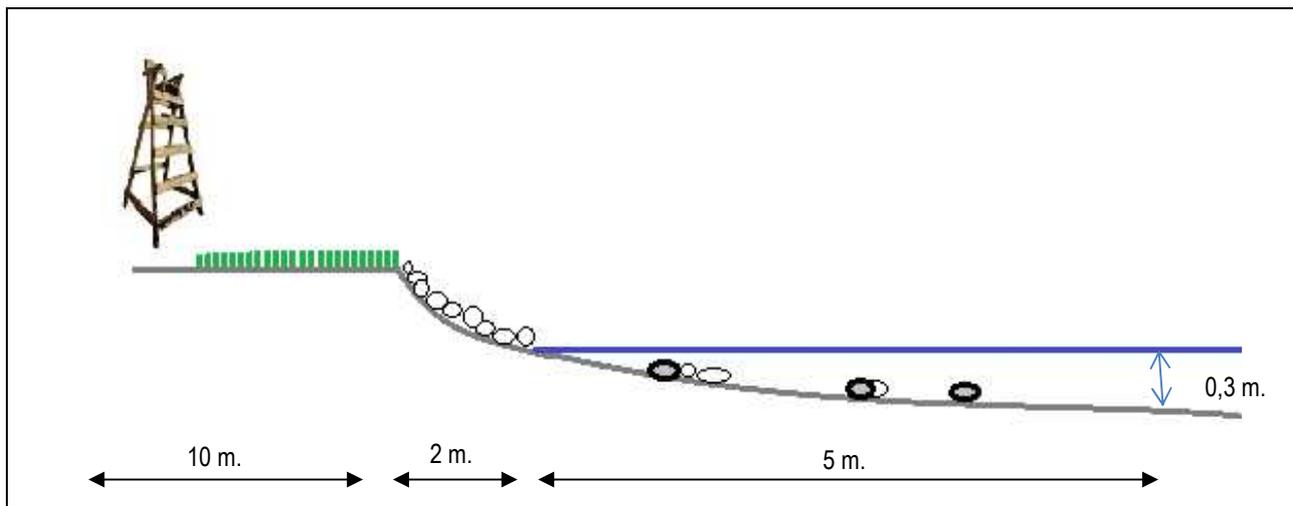
Figura 21: Perfil transversal A'-B', Landa 2

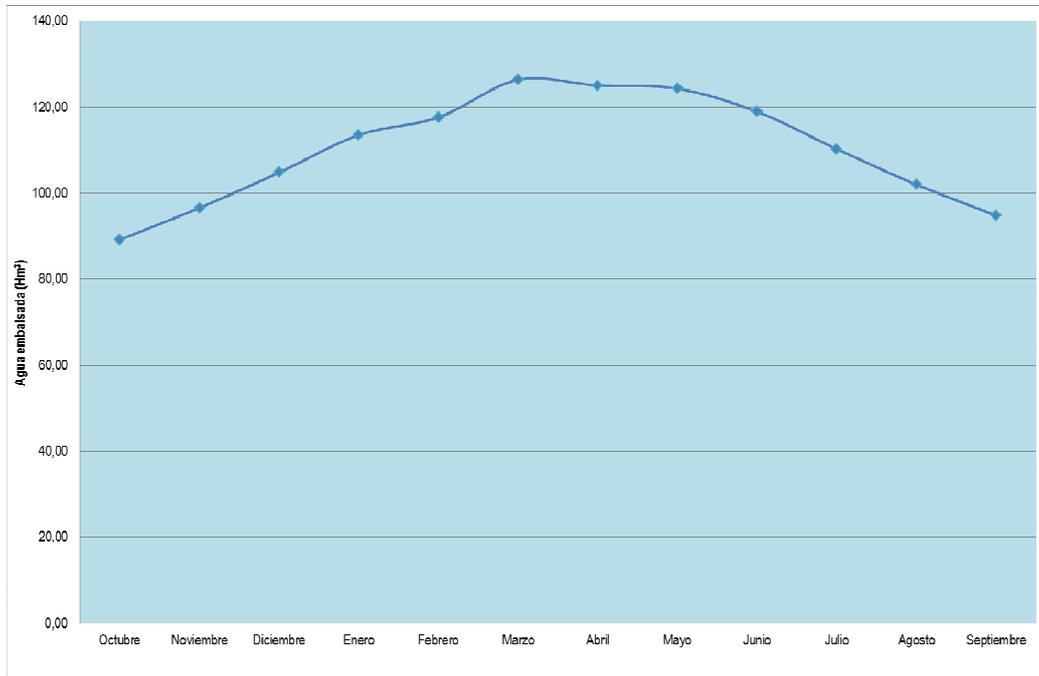
Figura 28: Reserva del agua del embalse, EA027. Periodo 2000-2016.
 Fuente: CEDEX Anuario de aforos digital 2000-2014 y SAIH C.H. Ebro, año 2015-2016, E027.

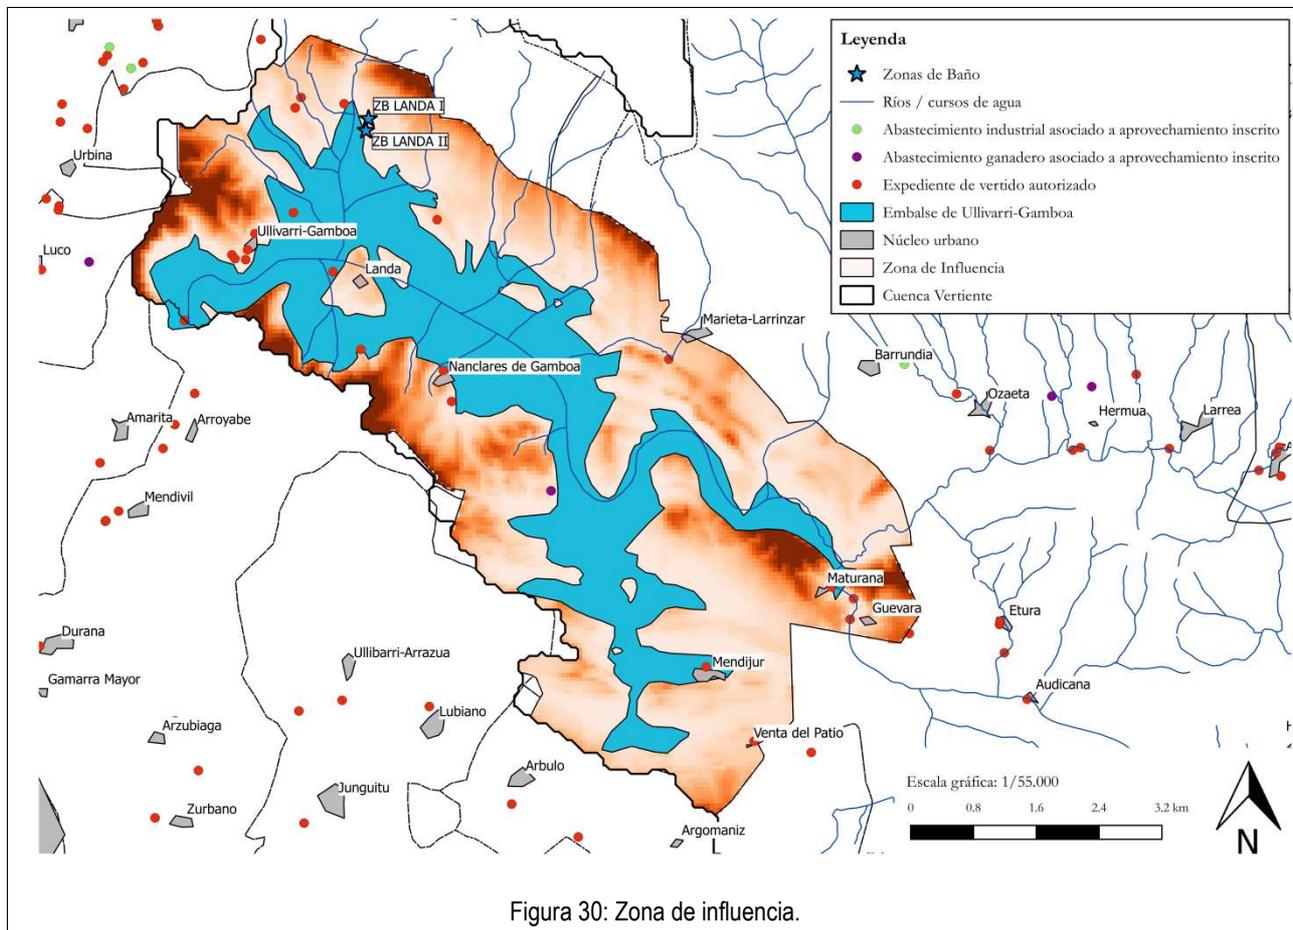
La zona de influencia está delimitada a 1 km del perímetro del embalse, incluyendo los cauces (arroyos y ríos) que vierten al mismo.

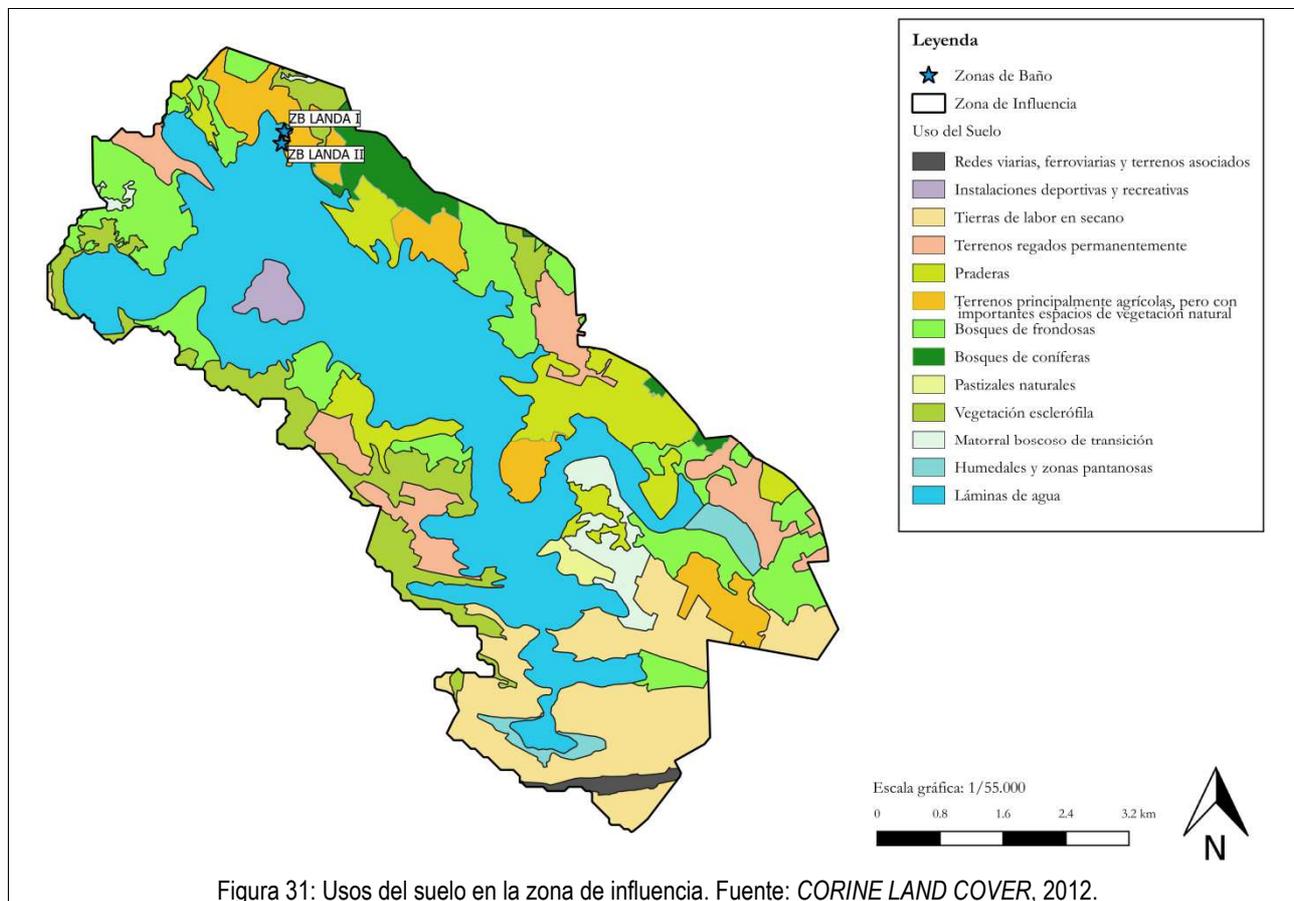
Síntesis de los usos del suelo: La zona de influencia presenta un porcentaje similar de suelo ocupado por vegetación natural, destacando las zonas boscosas - bosque de frondosas (13,96%) y coníferas (2,58%) -; y tierras de labor de secano (13,07%). Estas últimas se localizan mayoritariamente al sureste del embalse y los cultivos que predominan son de cereales, tubérculos y forrajeras (INE 2016).

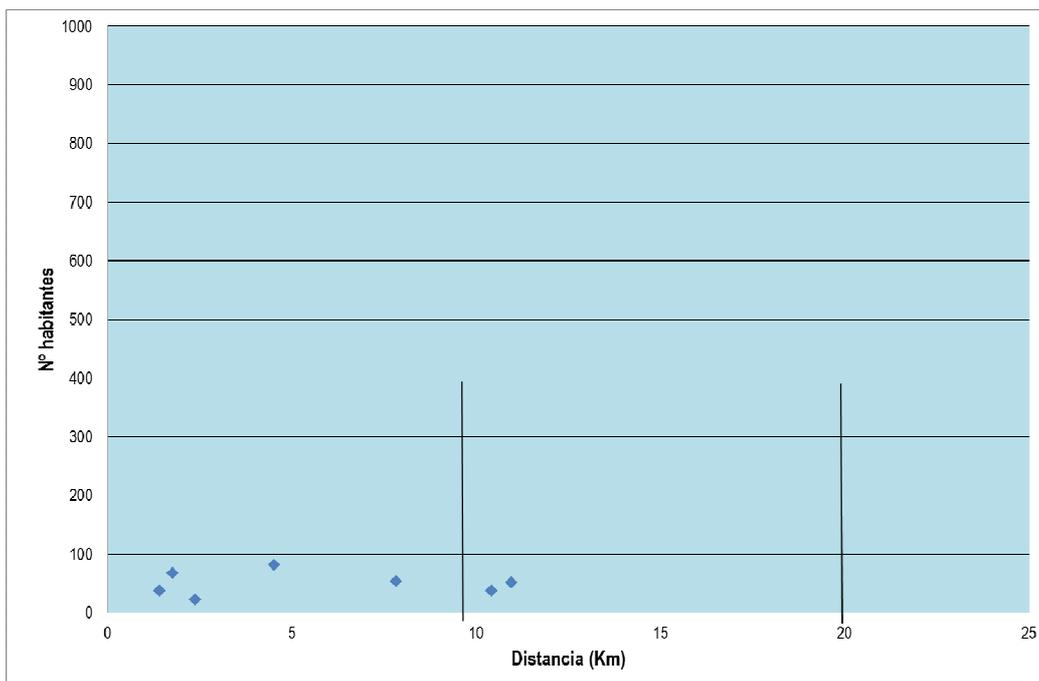
Figura 32: Distribución de las poblaciones incluidas en la zona de influencia en función del número de habitantes y de la distancia a la zona de baño. Fuente: INE, Nomenclator 2016.

Población	Habitantes	Distancia a la zona de baño (Km)
Landa	38	1,40
Ullívarri – Gamboa	68	1,76
Nanclares de Ganboa - Langara Ganboa	22	2,38
Marieta – Larrintzar	82	4,52
Mendíjur / Mendixur	54	7,83
Maturana	37	10,42
Gebara	51	10,96

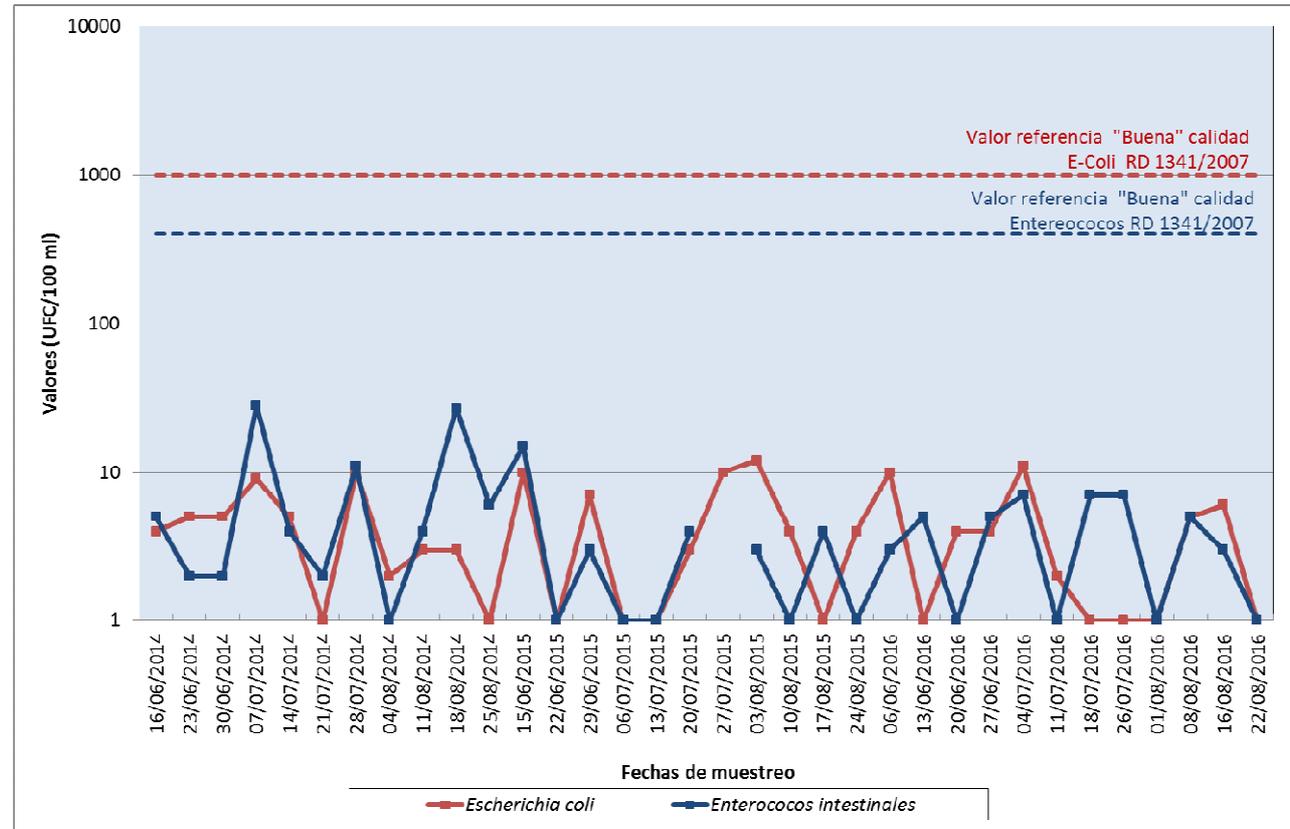
Figura 33: Medidas de *Escherichia coli* y *Enterococos intestinales* en el período 2014-2016 en Landa 1, Embalse de Ullivarri Gambia, Arrazua-AjUbarrundia 03. Fuente: Nayade.

A – Concentración de *Escherichia coli* y *Enterococos intestinales* (UFC/100 ml), en las temporadas del 2014 al 2016, según el Real Decreto 1341/2007, de 11 de octubre, sobre la gestión de la calidad de las aguas de baño.

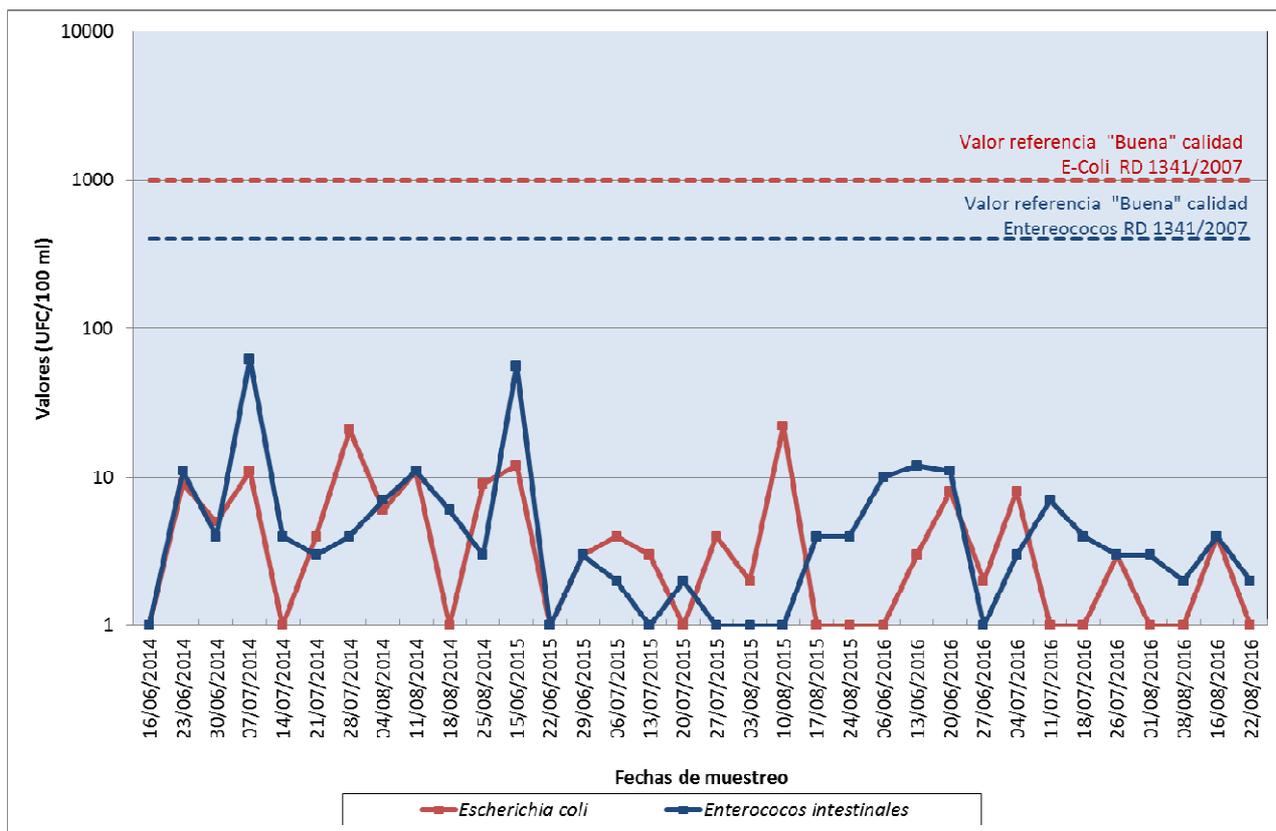
Figura 34: Medidas de *Escherichia coli* y *Enterococcos intestinales* en el período 2014-2016 en Landa 2, Embalse de Ullivarri Gambia, Arrozua-Ubarrundia 04. Fuente: Nayade.

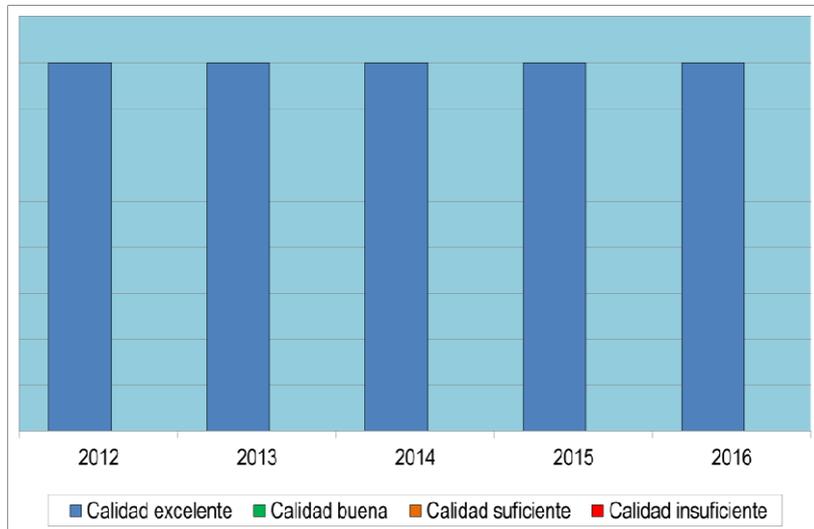
Figura 35: Calidad de las aguas de baño Landa 1. Período 2012-2016. Fuente: Nayade.

La valoración anual de la calidad de las aguas de baño se realiza con arreglo a los valores de los parámetros obligatorios y siguiendo los métodos de evaluación definidos en los anexos I y II del RD 1341/2007, y con series de datos del año evaluado y los tres anteriores.

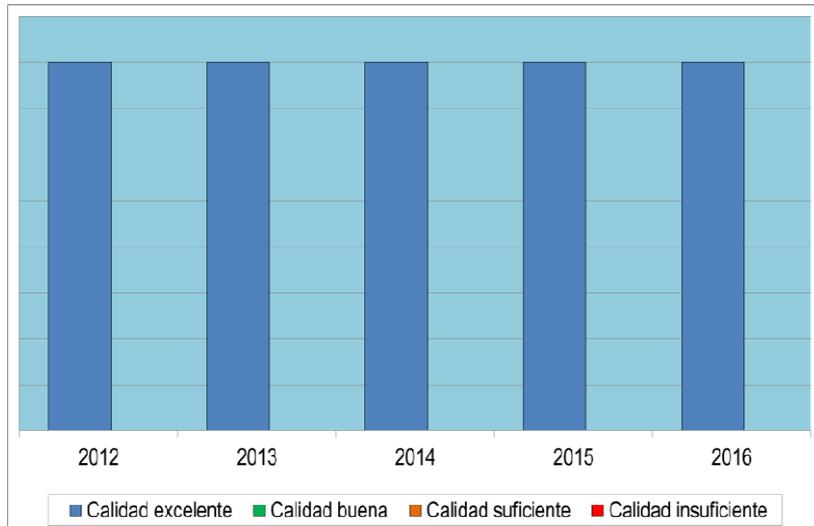
Figura 36: Calidad de las aguas de baño Landa 2. Período 2012-2016. Fuente: Nayade.

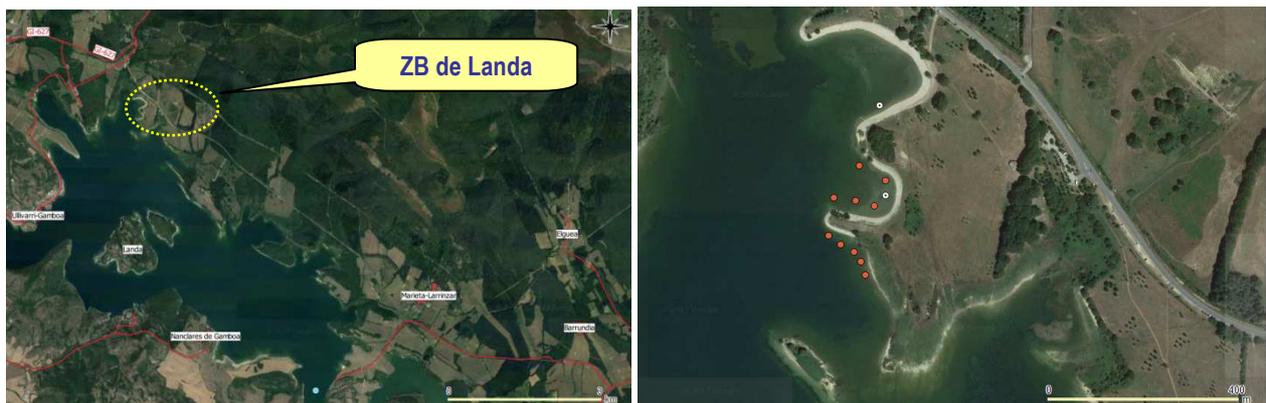
Figuras 37 y 38: Localización de los puntos de muestreo en las campañas realizadas: Imagen izquierda punto azul, corresponde al Control anual de embalses realizado por la CHE; Imagen derecha: puntos rojos, Control 2008-2009 de cianobacterias (MAGRAMA) y puntos blancos, control año 2016 (CHE).

Muestreo del verano 2016: Se ha realizado un muestreo puntual en la ZB, para aplicar el “Protocolo para la Evaluación de Riesgo a la Proliferación de Cianobacterias”, elaborado por la Subdirección General de Gestión Integrada del Dominio Público Hidráulico del MAGRAMA.

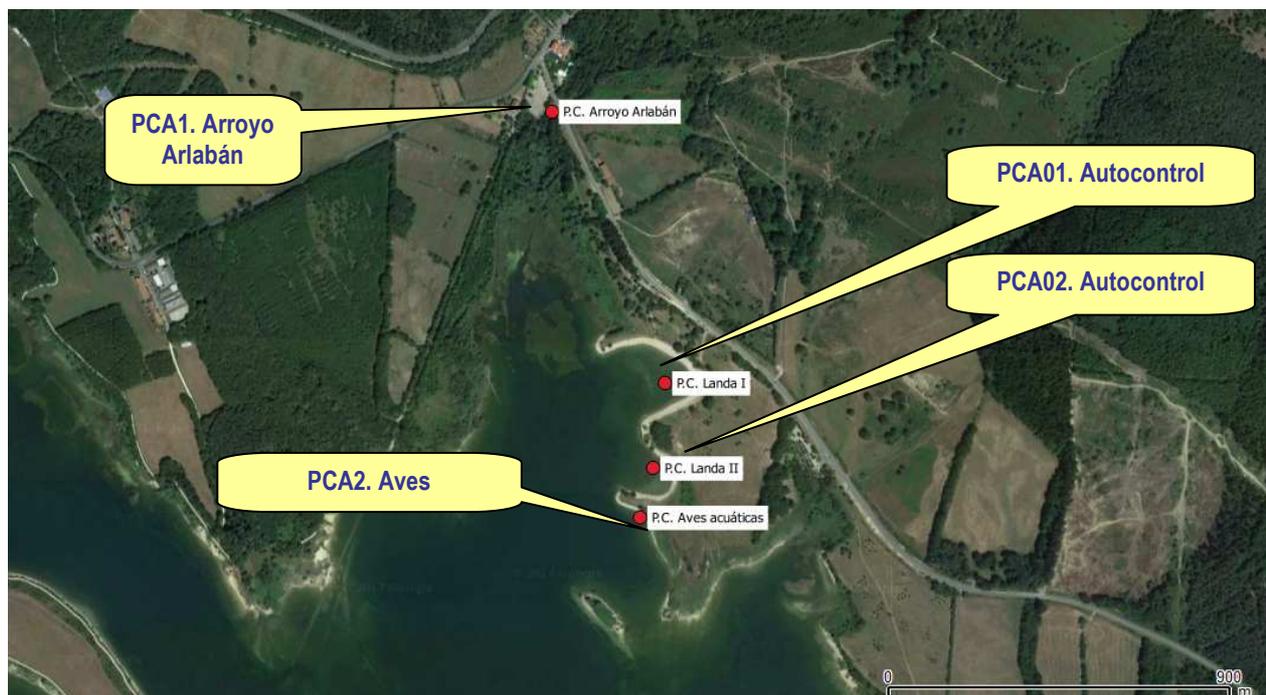
Figura 39: Emplazamiento de los puntos de control ambiental (PCA)

Localización (DATUM ETRS89)	Huso:	30	Cauce/ Embalse:	Embalse Ullivarri Gamboa
	Código	PCA 01	Situación	
	X:	533570	Coincide con el punto de muestreo de aguas de baño de Sanidad en Landa 1 con el objeto de hacer seguimiento a la contaminación. Acceso: En la zona controlada para el baño de niños.	
	Y:	4755194		
	Código	PCA 02	Situación	
	X:	533576	Coincide con el punto de muestreo de aguas de baño de Sanidad en Landa 1 con el objeto de hacer seguimiento a la contaminación. Acceso: Acceder al centro de la concha.	
	Y:	4755447		
	Código	PCA1	Situación	
	X:	533370	Con el objeto de controlar los posibles vertidos de aguas residuales al arroyo Arlabán. Acceso: El arroyo se muestrea desde la carretera. Pasado el restaurante Etxe-Zuri, en dirección a las zonas de baño, a unos 15 metros se cruza el arroyo. Se puede muestrear desde la carretera o bajar al cauce.	
	Y:	4756155		
	Código	PCA2	Situación	
	X:	533512	Con el objeto de controlar el posible impacto de la aves acuáticas sobre la ZB. Acceso: Desde los baños de la ZB de Landa 2, tomar dirección a la orilla contraria de la concha.

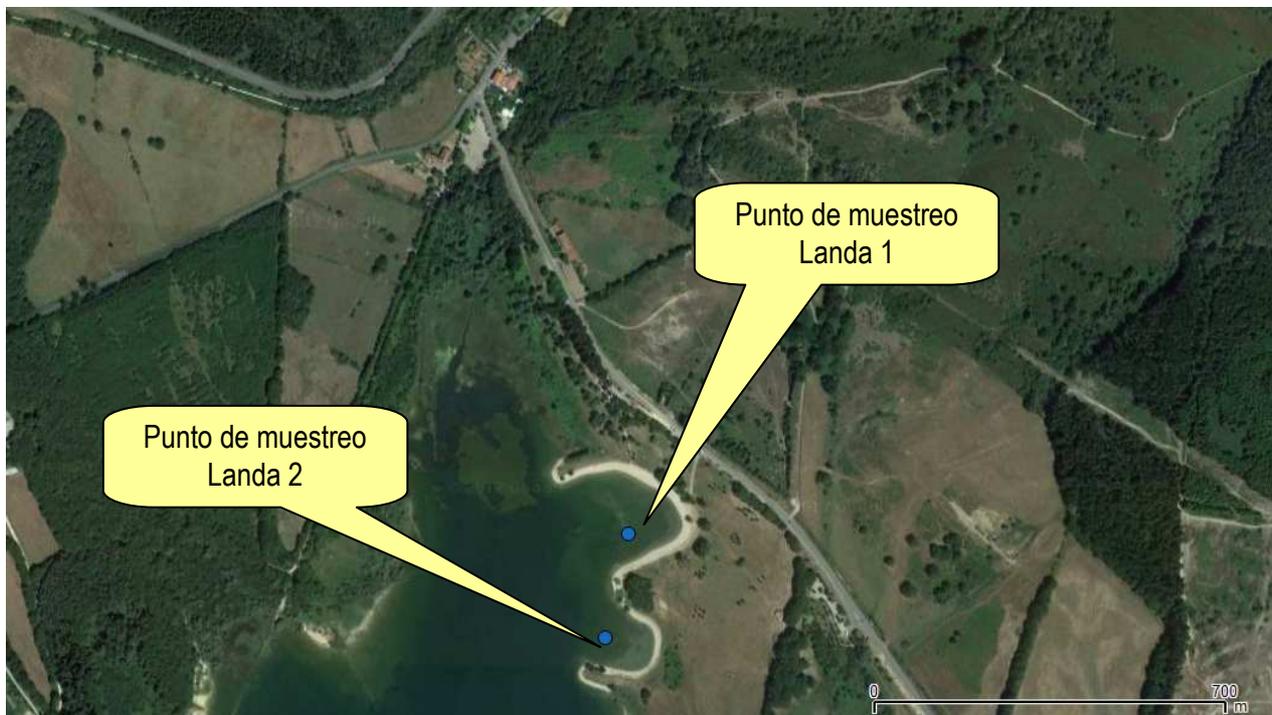
Figura 40: Emplazamiento de los puntos de muestreo de Sanidad.

Localización (DATUM ETRS89)	Huso:	30	Cauce/ Embalse:	Embalse Ullivarri Gamboa
	X:	533570	Situación	
	Y:	4755594	Muestrear en Landa 1, en la zona con balizada, zona de baño controlada por el socorrista.	
	Altitud (m):	512		
	X:	533576	Situación	
	Y:	4755447	Muestrear en el centro de la concha de Landa 2.	
	Altitud (m):	512
