ACTUACIONES DE REPARACIÓN
ESCALA 1:150

A	PRIMERA EMISION	Nov. 22			
REV.	CLASE DE MODIFICACION	FECHA	NOMBRE	COMP.	OBRA
BERRIKUSPENAK / REVISIONES					
AHOLKULARIA / CONSULTOR			INGENIARI EGILEA INGENIERO AUTOR JAVIER TORRONTÉGUI SERRANO COL. Nº 27.272		
AHOLKULARIAREN ERREFERENTZIA REFERENCIA CONSULTOR			ERREFERENTZIA REFERENCIA		
1-RVM-21-028-A

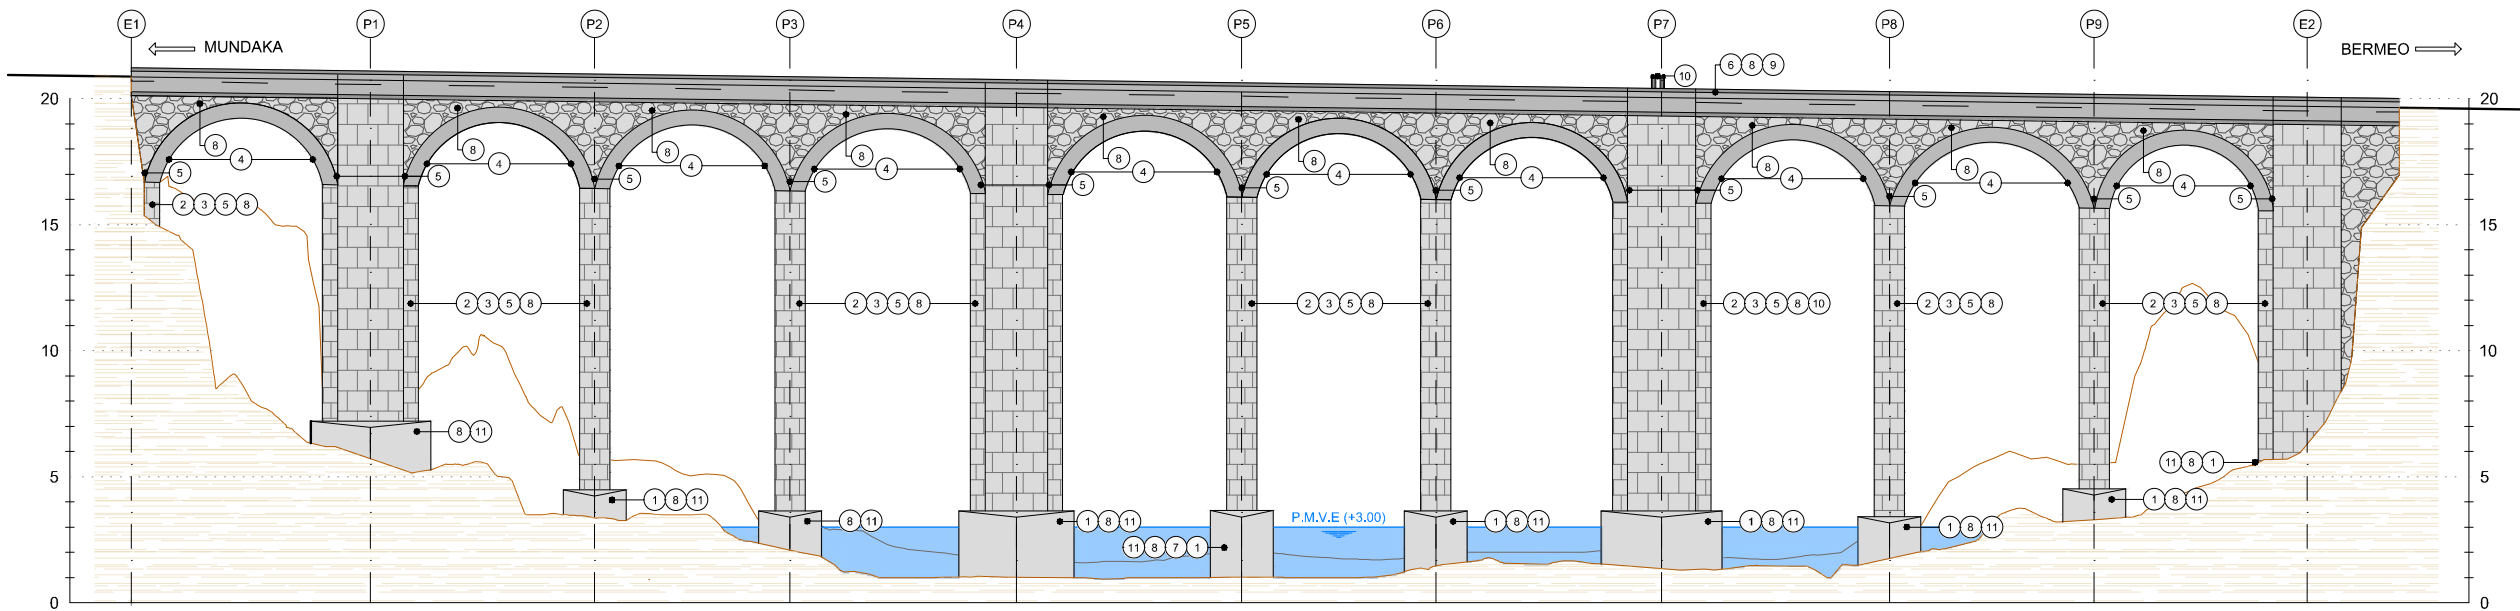
ACTUACIÓN 1.
REALCE CIMENTACIONES

- LIMPIEZA DE LA ZONA MEDIANTE CHORRO DE AGUA A PRESIÓN 300 BARES.
- CEPILLADO CON CEPILLO DE PÚAS DE LAS ARMADURAS DE LOS MICROPILOTES CORROÍDAS.
- ENCOFRADO DE MADERA Y ZUNCHO PERIMETRAL DE 30X30CM .
- RELLENO CON LECHADA RESISTENTE AL AGUA DE MAR (IIIA+QB).

- CIMENTACIONES DE LAS PILAS P2, P4, P6, P7, P8 Y P9.

ACTUACIÓN 3.
REJUNTADO, REPOSICIÓN Y RECONSTRUCCIÓN DE SILLARES

- SANEAMIENTO MANUAL DE LOS ELEMENTOS SUELTOS O CON RIESGO DE DESPRENDIMIENTO.
- LIMPIEZA CON AGUA NEBULIZADA.
- TALADROS Ø14 ENRESINADOS DE 10CM DE PROFUNDIDAD CON BARRA DE FIBRA DE VIDRIO DE Ø10.
- APLICACIÓN DE CAPAS DE MORTERO DE CAL, S260 TIX O EQUIVALENTE .
- PUNTEADO FINAL Y PINTADO PARA SIMULACIÓN DE SILLERÍA ORIGINAL.

ACTUACIÓN 4.
DRENAJES EN BÓVEDA

- EJECUCIÓN DE TALADROS Ø110 EN LOS PUNTOS BAJOS DEL RELLENO DEL TABLERO.
- INTRODUCCIÓN TUBO DRENAJE DE ACERO INOXIDABLE DE 110MM DE DIÁMETRO Y SOBRESALIENDO 20CM DE LA BÓVEDA.

ACTUACIÓN 6.
REPARACIÓN MURETES

- DEMOLICIÓN DE LA CABEZA DEL MURETE.
- EJECUCIÓN DE ANCLAJES ENRESINADOS 2Ø10 CADA METRO.
- HORMIGONADO CON GEOMETRÍA ORIGINAL DEL MURETE .

- DEMOLICIÓN COMPLETA DEL MURETE CON JUNTA A 45° .
- ENCOFRADO, COLOCACIÓN DE ARMADURAS Y HORMIGONADO DE MURETE RESPETANDO GEOMETRÍA ORIGINAL.

ACTUACIÓN 7.
PROTECCIÓN DE ARMADURAS VISTAS

- EJECUCIÓN DE TALADROS Ø110 EN LOS PUNTOS BAJOS DEL RELLENO DEL TABLERO.
- REPLICADO COMPLETO DE TODAS LAS ZONAS AFECTADAS CON MEDIOS MANUALES O MECÁNICOS SENCILLOS.
- LIMPIEZA DE LA ZONA MEDIANTE CHORRO DE AGUA A PRESIÓN 300 BARES.
- CEPILLADO CON DE CEPILLO DE PÚAS DE LAS ARMADURAS CORROÍDAS EN CASO DE EXISTIR.
- APLICACIÓN DE MICROHORMIGÓN EPOXIDICO TIXOTRÓPICO TRAS LA ELIMINACIÓN DEL MATERIAL SOBRANTE CON CHORRO DE AIRE.

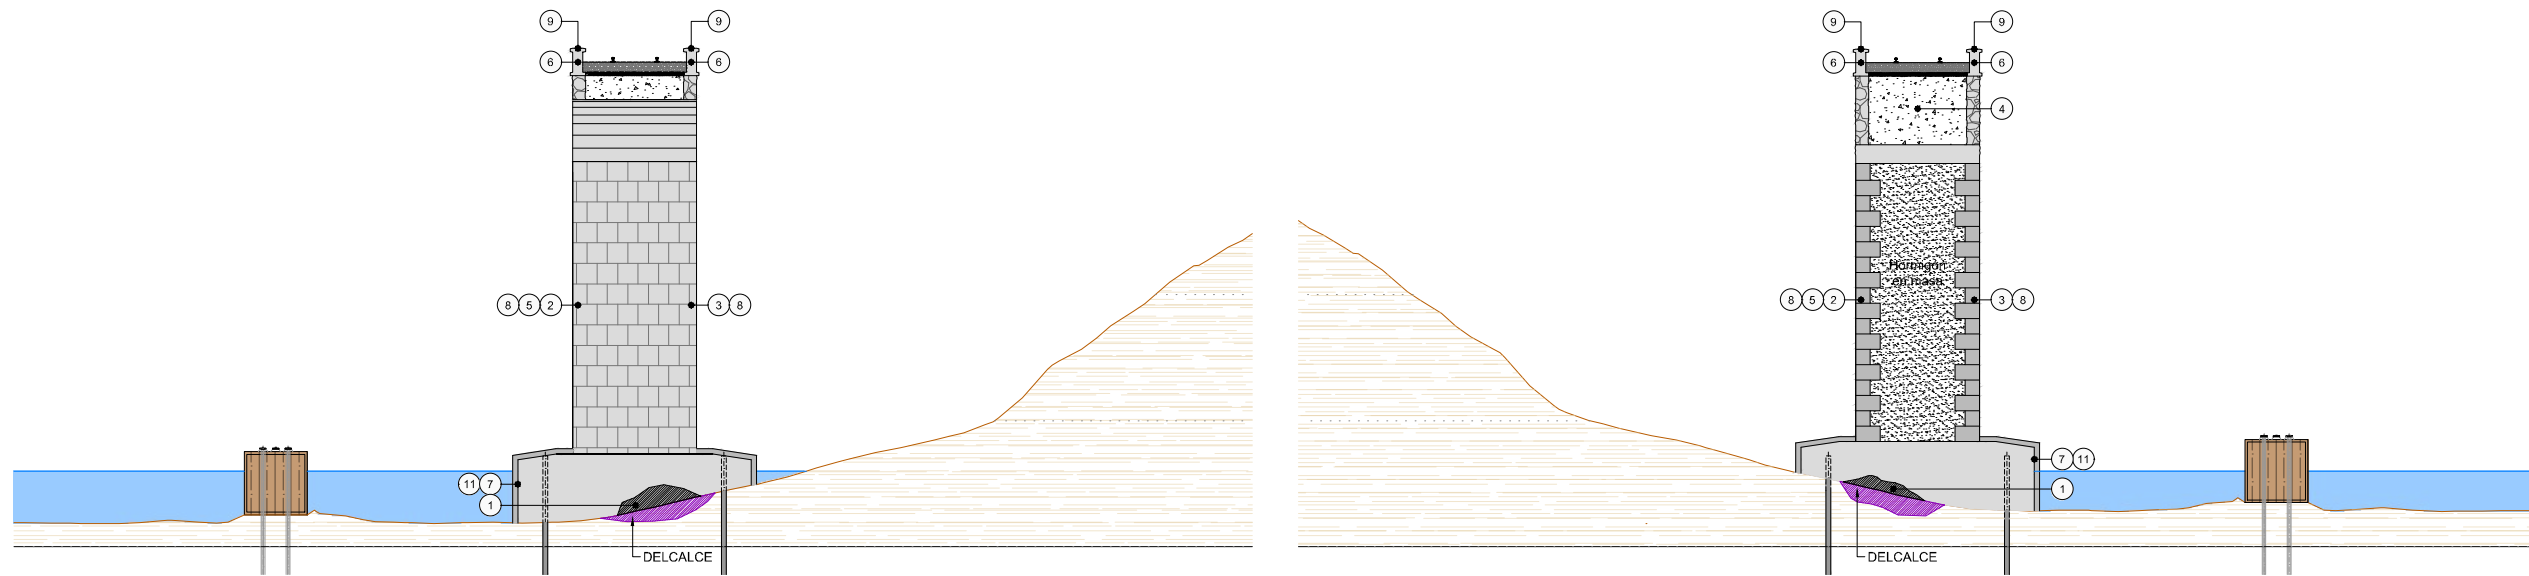
ACTUACIONES DE REPARACIÓN
ESCALA 1:150

**ACTUACIÓN 1.
REALCE CIMENTACIONES**

- LIMPIEZA DE LA ZONA MEDIANTE CHORRO DE AGUA A PRESIÓN 300 BARES.
- CEPILLADO CON CEPILLO DE PÚAS DE LAS ARMADURAS DE LOS MICROPILOTOS CORROÍDAS.
- ENCOFRADO DE MADERA Y ZUNCHO PERIMETRAL DE 30X30CM .
- RELLENO CON LECHADA RESISTENTE AL AGUA DE MAR (IIIA+QB).

PROCEDIMIENTO MURETES CON DAÑOS EN LA PIEZA DE REMATE SUPERIOR

- EJECUCIÓN DE TALADROS Ø110 EN LOS PUNTOS BAJOS DEL RELLENO DEL TABLERO.
- REPICADO COMPLETO DE TODAS LAS ZONAS AFECTADAS CON MEDIOS MANUALES O MECÁNICOS SENCILLOS.
- LIMPIEZA DE LA ZONA MEDIANTE CHORRO DE AGUA A PRESIÓN 300 BARES.
- CEPILLADO CON DE CEPILLO DE PÚAS DE LAS ARMADURAS CORROÍDAS EN CASO DE EXISTIR.
- APLICACIÓN DE MICROHORMIGÓN EPOXIDICO TIXOTRÓPICO TRAS LA ELIMINACIÓN DEL MATERIAL SOBRANTE CON CHORRO DE AIRE.
