Proyecto Constructivo de reparación y  
protección del viaducto de Mundaka

# Anejo – 21 Plan de mantenimiento

Noviembre 2022

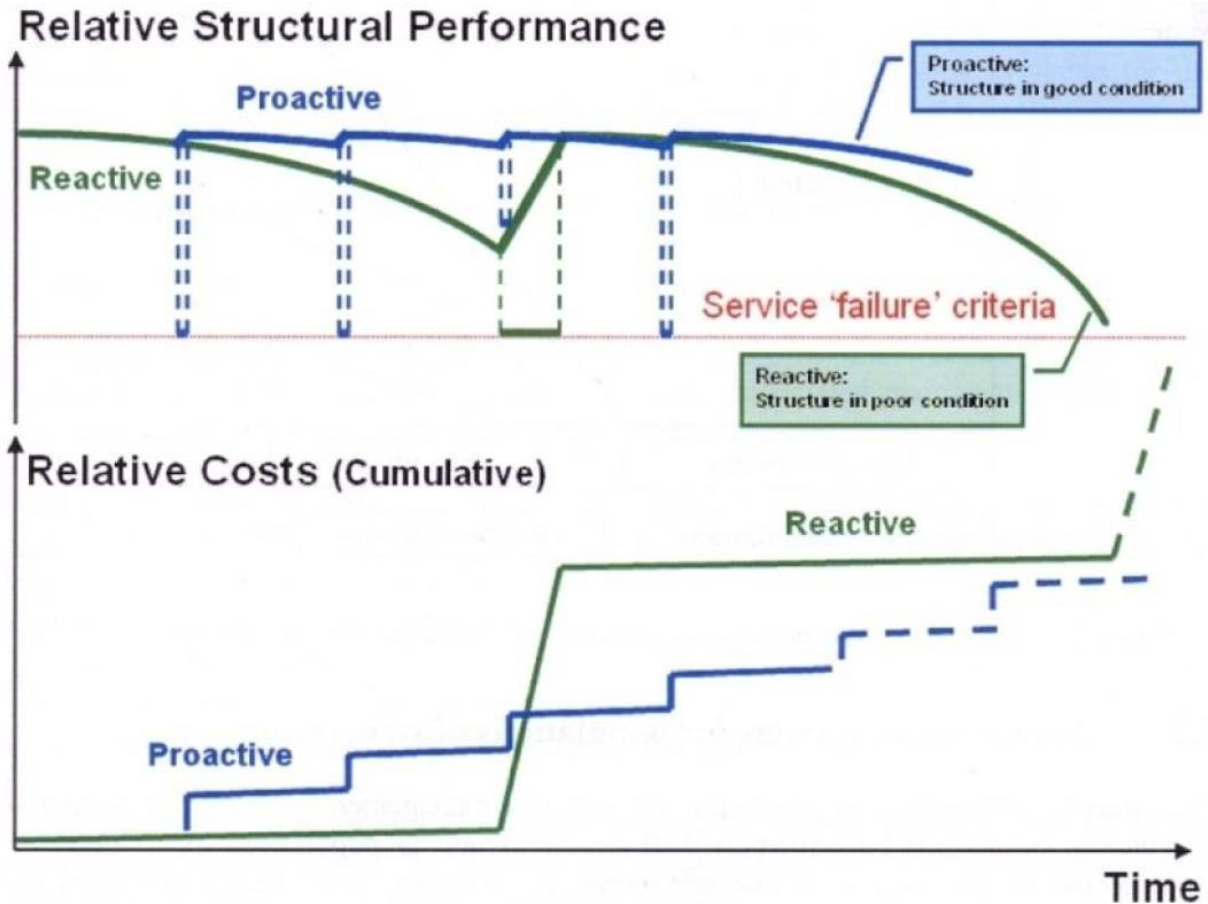
Figura 1. Diferencias entre los costes totales, en la fase de explotación, cuando se dispone de un sistema de gestión y cuando se actúa sólo cuando ya no hay alternativa. Fuente: Bulletin N.44 Concrete structure management: Guide to ownership and good practice. Fédération International du Béton, fib, 2008

En el contexto de los planeamientos de sostenibilidad y economía global, debe entenderse que el mantenimiento es una actividad de carácter preventivo, que detecta, evita o retrasa la aparición de problemas que, de lo contrario, tendrían una resolución más complicada y una cuantía económica muy superior. En este sentido, todos los agentes implicados en el proyecto, la construcción y la explotación de una infraestructura deben tener presente las distintas etapas del ciclo de vida de la estructura, que incluyen el conjunto de su vida útil. Además, las diferentes fases de la estructura (proyecto, ejecución y control, vida de servicio) no pueden considerarse totalmente independientes, sino interrelacionadas, por lo que determinadas decisiones típicas de la fase de proyecto, tales como la selección de los materiales, la geometría de los elementos y, en su caso, los apartados de apoyos, juntas, etc, deben tomarse teniendo muy presentes las previsiones de mantenimiento que se adopten.

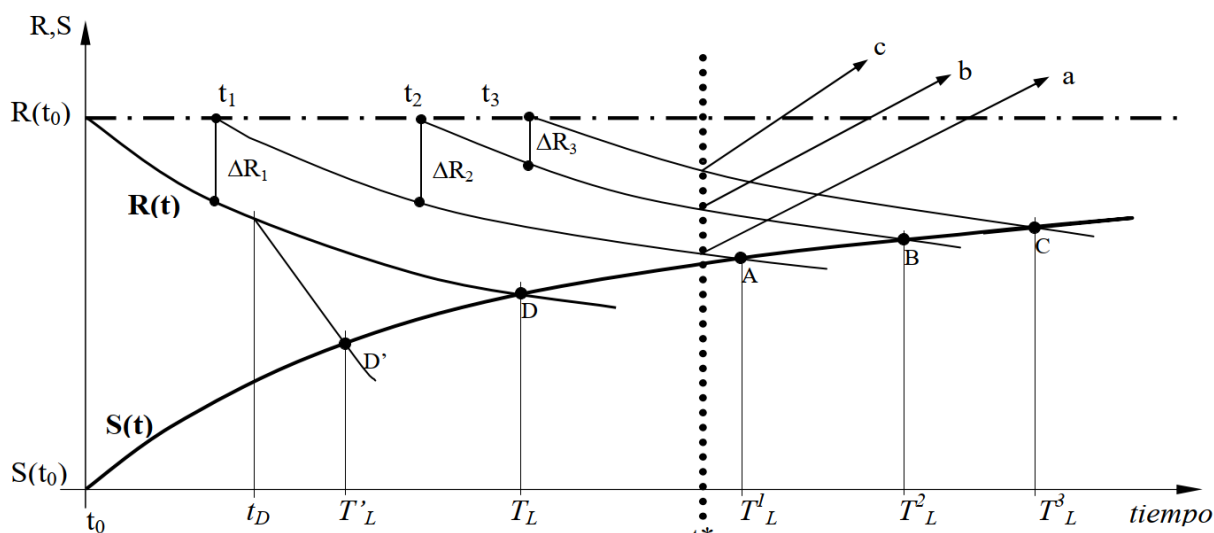
Figura 2. Evolución en el tiempo de solicitaciones y capacidad resistente

La figura 2.1. tomada de la EHE-08, muestra, en abscisas, el tiempo transcurrido desde el final de la construcción (instante  $t_0$ ) y, en ordenadas, un índice de la prestación  $R$  (en sentido amplio: capacidad mecánica, durabilidad, seguridad del usuario, etc) y de las solicitaciones  $S$  existentes desde la construcción. A partir del instante  $t_0$  comienza un inexorable proceso por el cual la capacidad prestacional se va degradando (curva  $R(t)$ ) y la solicitación, en general, crece (curva  $S(t)$ ). El punto  $D$  representa la situación en la que la vida de la estructura sería  $T_L$ . Con el fin de que la vida útil pueda ser prolongada, es decir, la distancia entre  $R$  y  $S$  se mantenga “razonablemente”, como mínimo, hasta alcanzar la vida útil de proyecto, habrá sido preciso que, en sucesivos instantes  $t_1$ ,  $t_2$  y  $t_3$  se hayan realizado intervenciones de reparación que permitan mantener la diferencia  $R - S$  en valores satisfactorios. En estos casos, la vida útil de la estructura alcanzaría los valores  $T_{1L}$ ,  $T_{2L}$ ,  $T_{3L}$ , en los

puntos A, B y C respectivamente, siempre mayores que  $T_L$  o que  $T'_L$ , consecuencia, por ejemplo, de una acción no prevista o de una ausencia de política adecuada de mantenimiento.

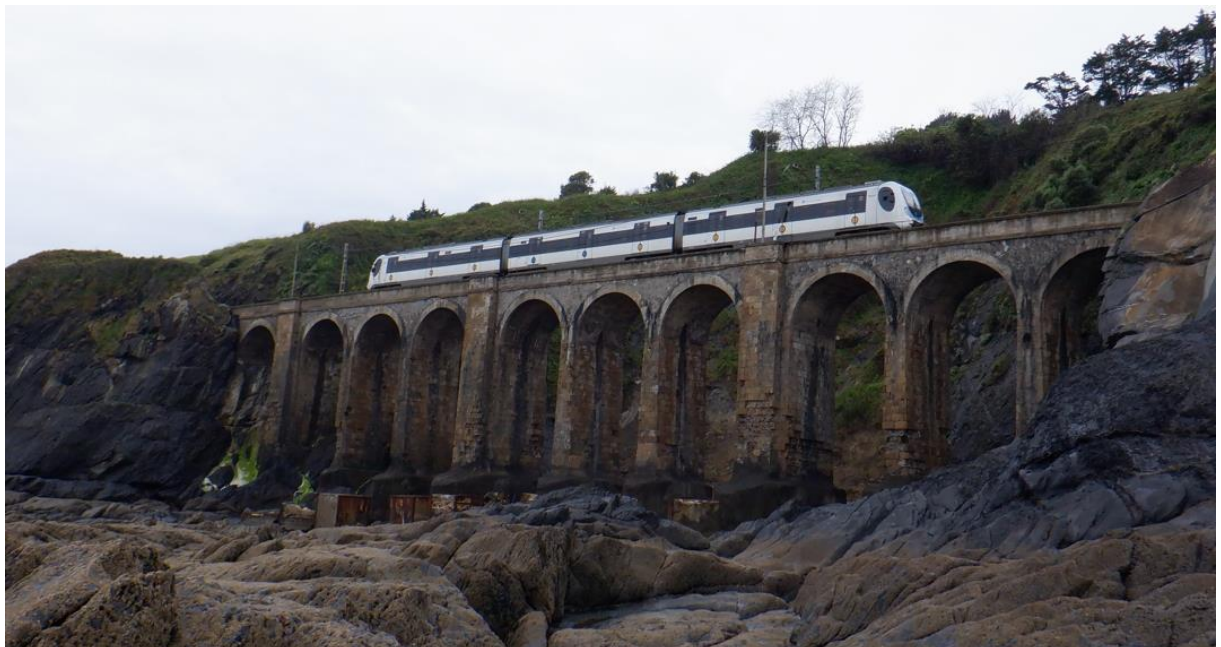
Figura 7. Vista general del alzado lado mar

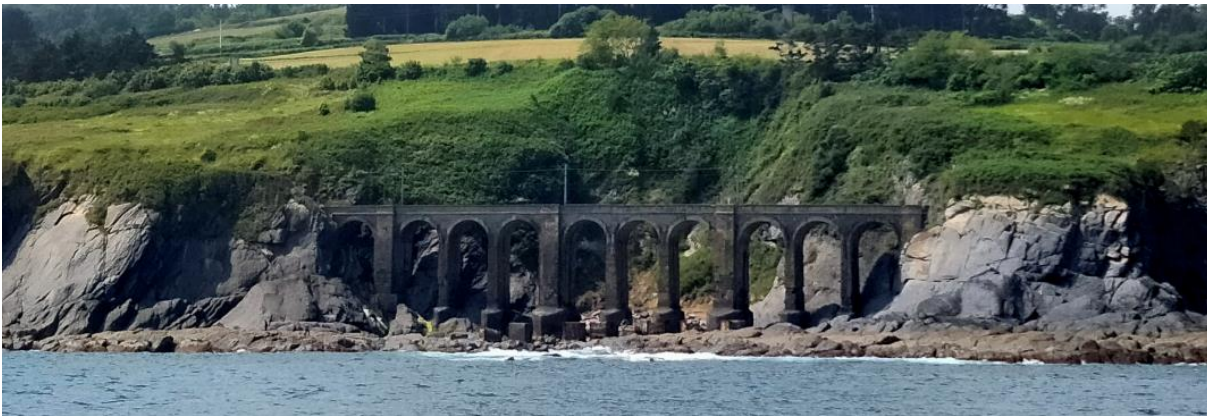
Figura 8. Ubicación viaducto de Lamiaran visto desde el mar

Su situación lo hace estar expuesto en una zona en mar abierto, cobijado parcialmente por el muelle principal de Bermeo. Esta situación implica que tiene que hacer frente a los temporales, haciendo que el comportamiento estructural, y la cimentación del mismo, se vean afectados por los mismos.

Así mismo, la estructura tiene gran exposición al viento, siendo el viento noroeste el dominante.

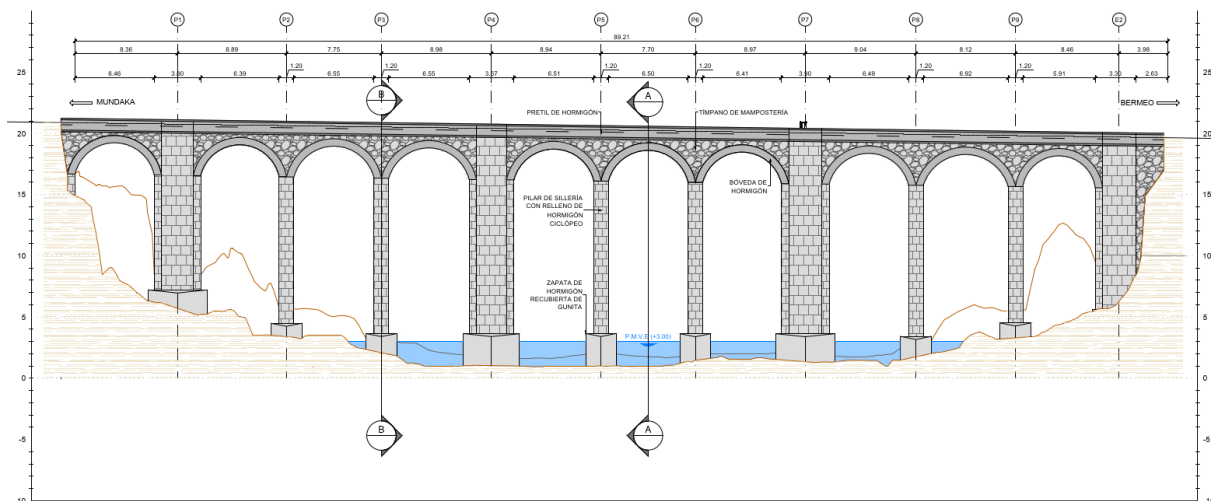
Figura 9. Alzado estructura lado mar

La estructura se enmarca dentro de un trazado recto en planta y con una pendiente en alzado de 13,194‰, de ancho métrico y vía única, con una anchura de tablero de 5 m, cruzando sobre un acantilado a 15 m de altura y consiste en una obra de fábrica de hormigón ciclópeo revestido de sillería, de 90 m de longitud mediante 10 vanos con bóvedas de medio punto. Para la nomenclatura, se utiliza la numeración en sentido PK, es decir, de Este a Oeste, disponiendo de 2 estribos y 9 pilas.

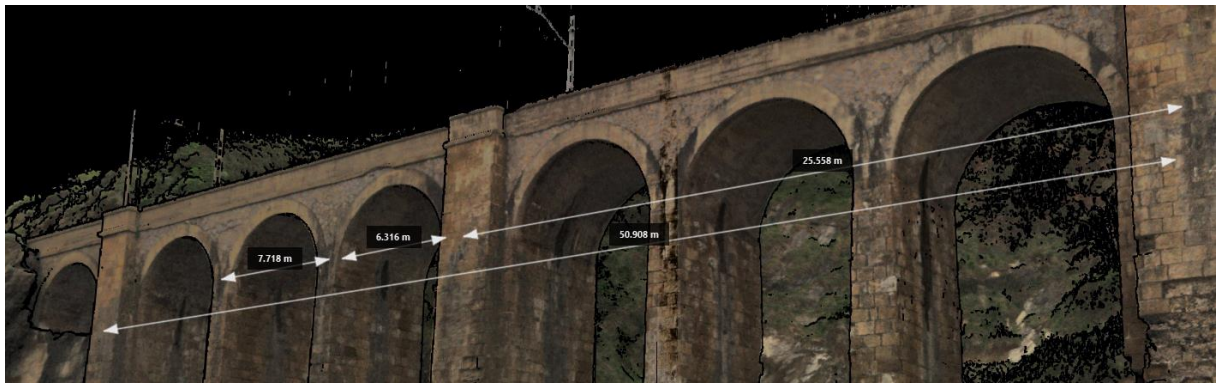
Figura 10. Acotaciones alzado

Las bóvedas son regulares, de una anchura de 5 m y una luz de 6,5 m. La flecha de la clave está en torno a 3,4 m, por lo que es un arco de medio punto. El canto de la bóveda es de 0,6 m, y la naturaleza de la misma es de hormigón. Se desconoce si el mismo está armado o no, pero la inexistencia de restos de óxido indican que posiblemente sea de hormigón en masa.

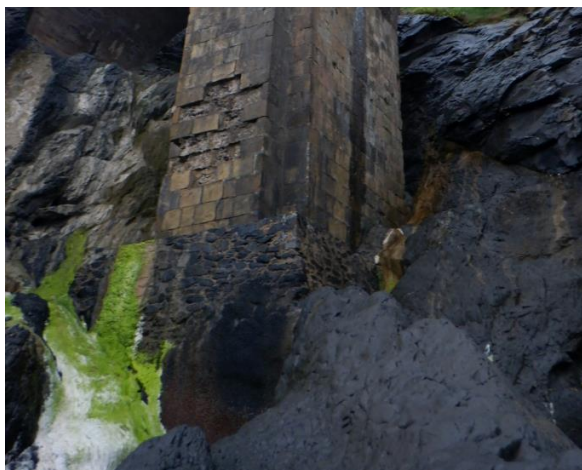
Figura 11. Pila 1

Las cimentaciones originales consisten en zapatas directas mediante sillares, cuya matriz de unión se materializa mediante un hormigón pobre con base de cal, apoyadas sobre la cala. En las pilas donde es posible observar estas zapatas, se observa que la naturaleza y la geometría de la roca difiere. Si bien en la pila 1 se observan cantos rodados, posiblemente provenientes de la cala, en la pila 7 se observan bloques tallados, de naturaleza caliza.

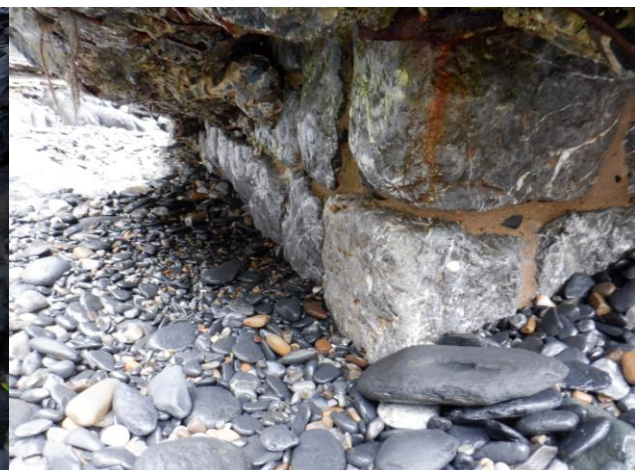
Figura 12. Pila 7

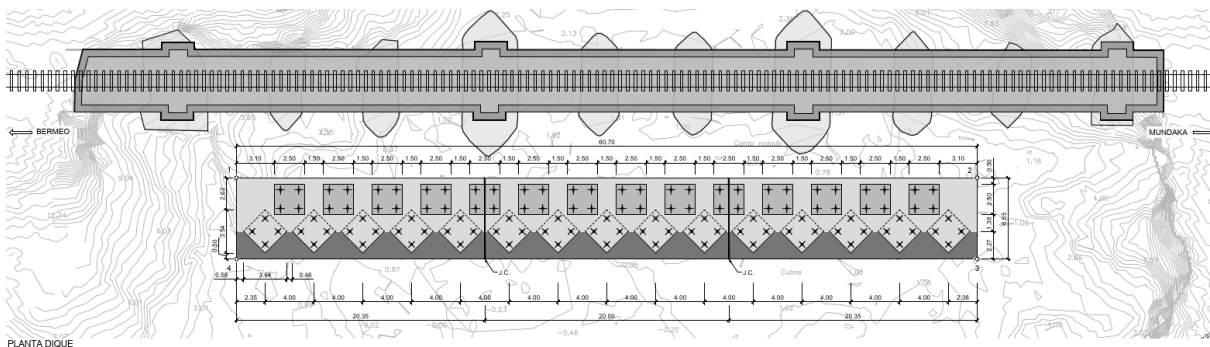
Figura 13. Plata dique de protección

El segundo nivel consta de 14 bloques de 2,5mx2,5m, con cara delantera orientada hacia el mar, alcanzando la cota +6,50. Este segundo nivel se dispone cosido al primero mediante 4 micropilotes con diámetro de perforación Ø225 mm y armadura tubular Ø168 x 12 mm.

Así mismo, dado que no se dispone de mayor espacio para la ejecución del dique y no se pretende alcanzar cotas mayores al rebase de la ola, con las dimensiones existentes el dique deslizaría frente a las acciones de oleaje (Apéndice 1. Cálculo Dique), por lo que es preciso micropilotarlo, habiendo establecido 4 micropilotes en los tajamares.

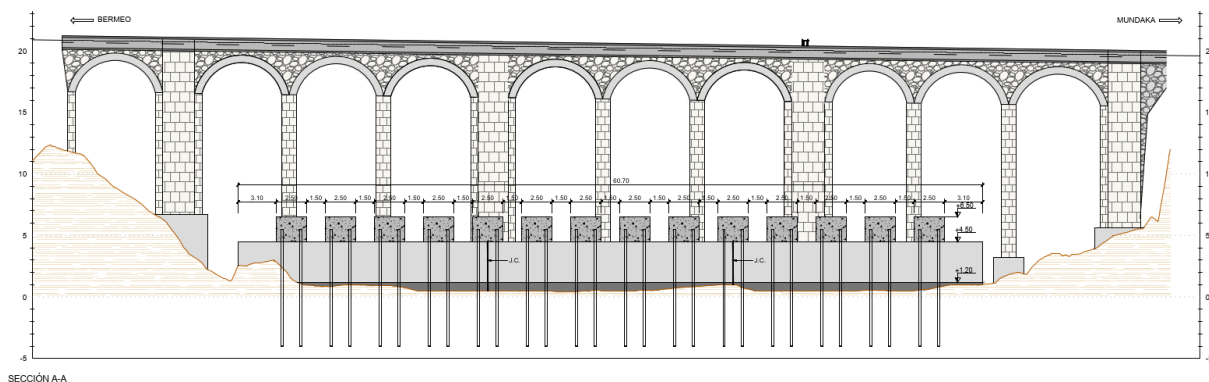
Figura 14. Alzado dique de protección

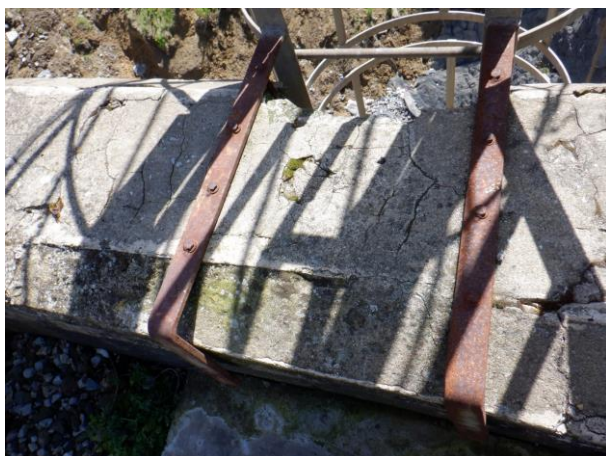
Figura 15. Unión en coronación

Existe una escalera de gato de mantenimiento en la pila 7 dispuesta en 2004 y de acero inoxidable, que comunica el tablero con la parte superior de la zapata. Sin embargo, las pletinas y tornillos de sujeción de la misma, es decir, sus uniones al viaducto, se encuentran oxidados, al no ser inoxidable.

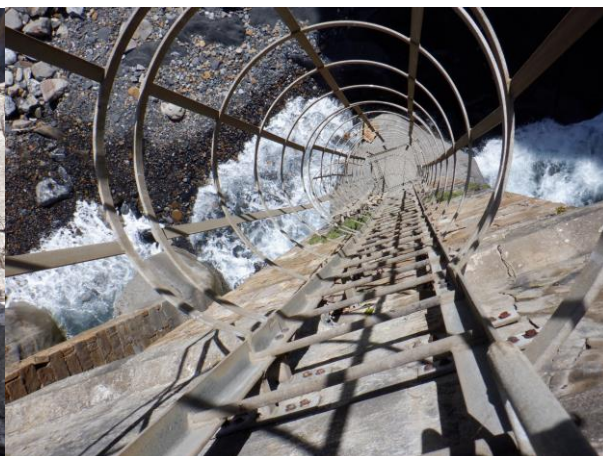
Figura 16. Uniones en alzado

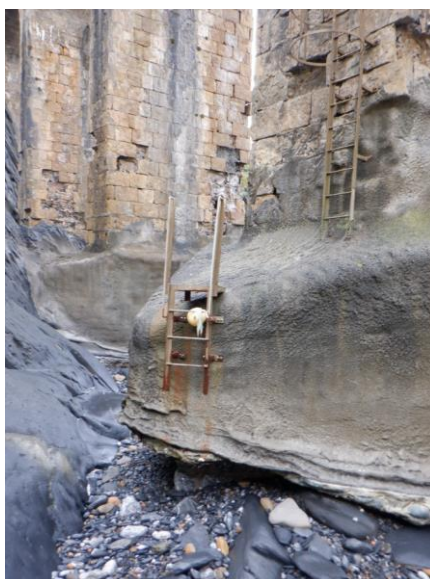
Figura 17. Escalera en canto de zapata

Así mismo, existe una escalera para desembarcar desde la parte superior de la cimentación de la pila 7, punto de acceso de las escaleras a tablero, a la base de la cala.

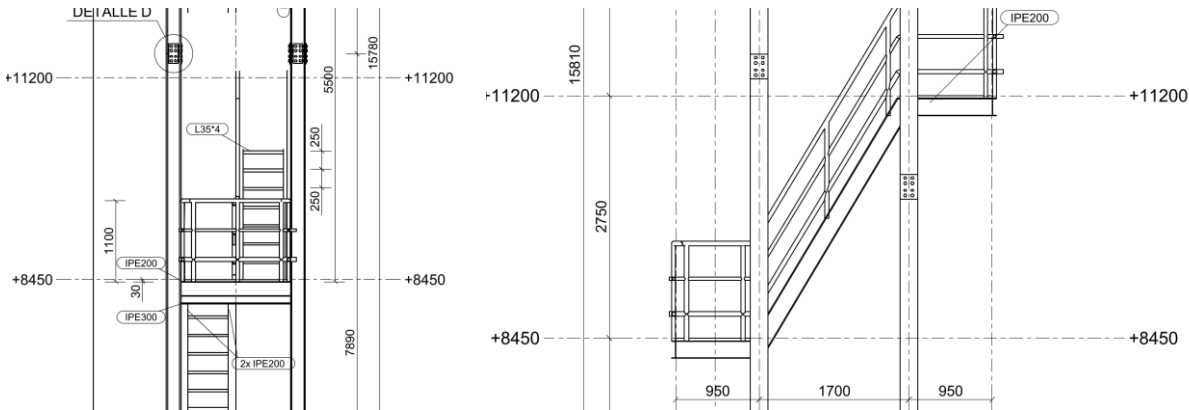
La escalera cuenta con una anchura útil de 55 cm, conformada por 2 perfiles IPE200 separados a eje 650 mm, que se apoyan en una viga transversal IPE300 al llegar al descansillo y en otro perfil IPE200 al final del voladizo del descansillo. Los peldaños se conforman mediante perfiles en L 35x4 sobre los que se dispone un tramex 34x38 con un canto de 30 mm y un espesor de 3 mm.

Los descansos se ubican cada 5,5 m de altura. Los pilares tienen unión en su punto medio para facilitar su montaje debido al emplazamiento de la misma.

Figura 18. Alzado y sección de las escaleras

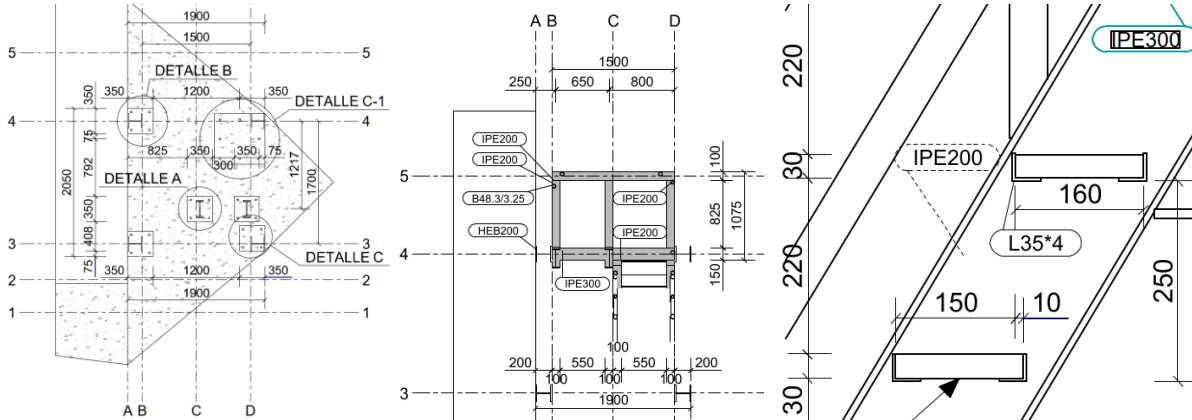
Las IPE 300 se unen a los pilares HEB200, que están anclados a la zapata existente mediante anclajes químicos. Los pilares se disponen entre sí a 1,7 m a eje de pilar, siendo todos los apoyos excéntricos. Se plantea la nivelación y recrecido de la zapata existente para garantizar la planeidad de la placa base.

Figura 19. Planta de cimentación y descansillo, así como detalle de zancas

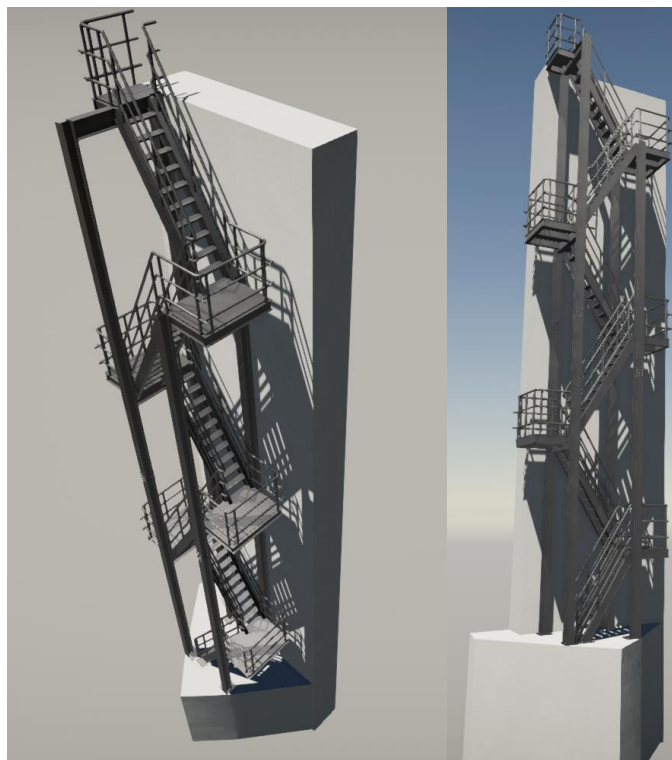
Todos los perfiles, así como los anclajes son de acero inoxidable AISI316.

Figura 20. Escalera proyectada

Se proyecta sustituir la escalera de gato o escala existente en la pila por una nueva escalera, en acero inoxidable, que renueve la existente y mejore la accesibilidad de la misma para el mantenimiento.

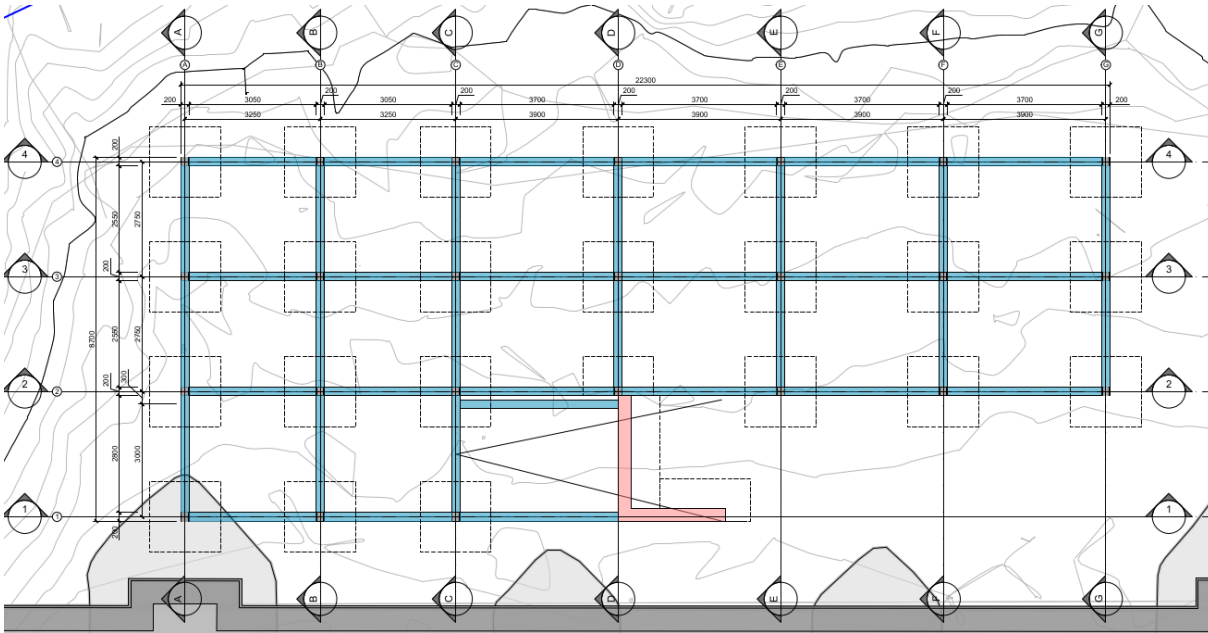
En lo que respecta a la plataforma, tiene una anchura de 5,7 m para permitir el cruce de 2 maquinas de no más de 2,5 m de anchura, así como una rampa de 2,9 m de anchura y una zona amplia de giro en las inmediaciones de la rampa.

Figura 21. Planta de encaje de plataforma provisional

Por ello, se proyecta una plataforma cuya rasante se ubica en la +5.80 con respecto al NMMA, de manera que no sea rebasada por olas de hasta 2,8 m con una pleamar máxima equinoccial (+3,00). La cota de la plataforma viene también condicionada por la imposibilidad ambiental de plantear excavaciones en la cala, más allá de remover los cantos existentes para garantizar una firme cimentación en el sustrato de la cala mediante hormigón de nivelación. Por ello la cota 5,80 también responde a la necesidad de poder dar apoyo a la fila extrema sobre cimentación sin realizar excavación.

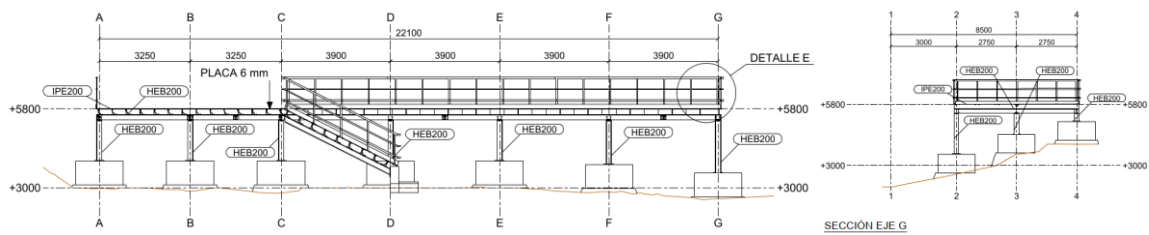
Figura 22. Longitudinal y transversal de rampa

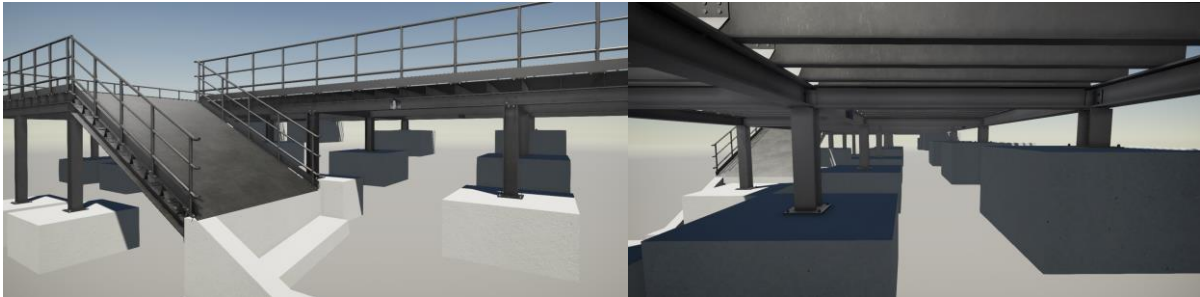
Figura 23. Plataforma proyectada

Los pilares descansan sobre zapatas de 1,7 m x 1,7 m x 0,85 m. Las zapatas apoyan directamente sobre el terreno natural de la cala, siendo necesario únicamente la limpieza de la roca de apoyo y la retirada de los cantos rodados que interfieran con la ejecución de las zapatas.

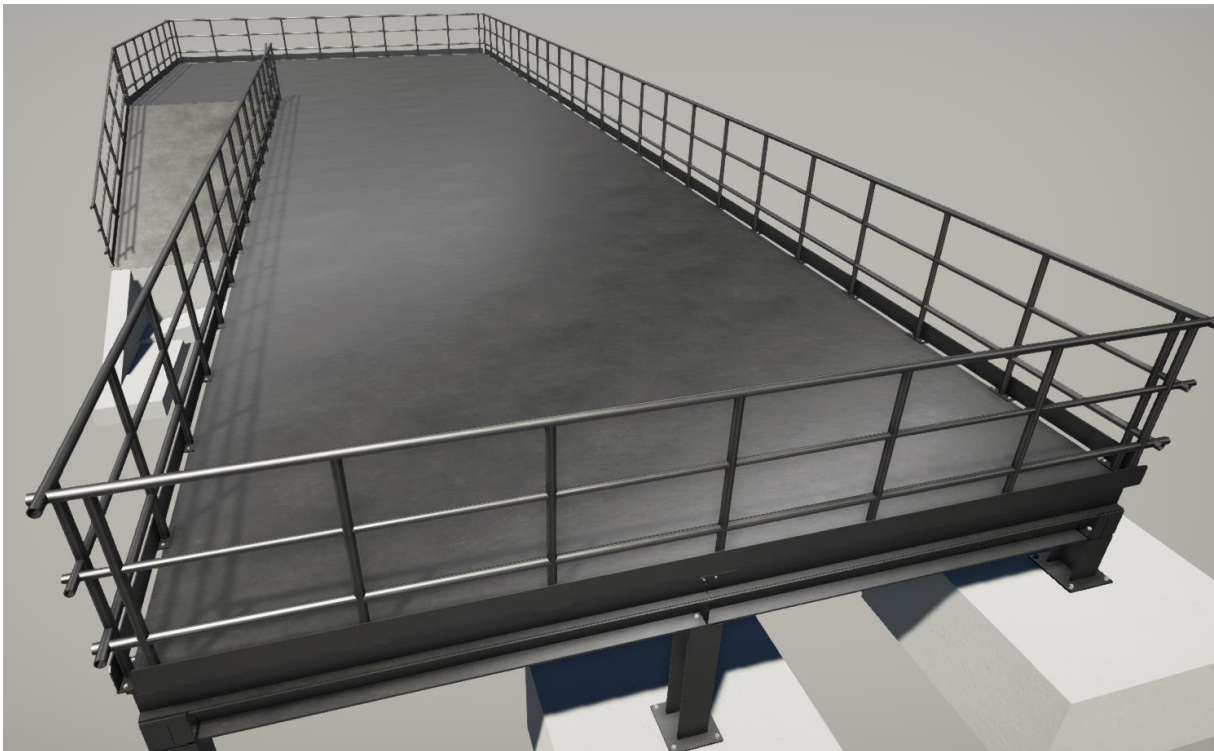
Figura 24. Plataforma proyectada

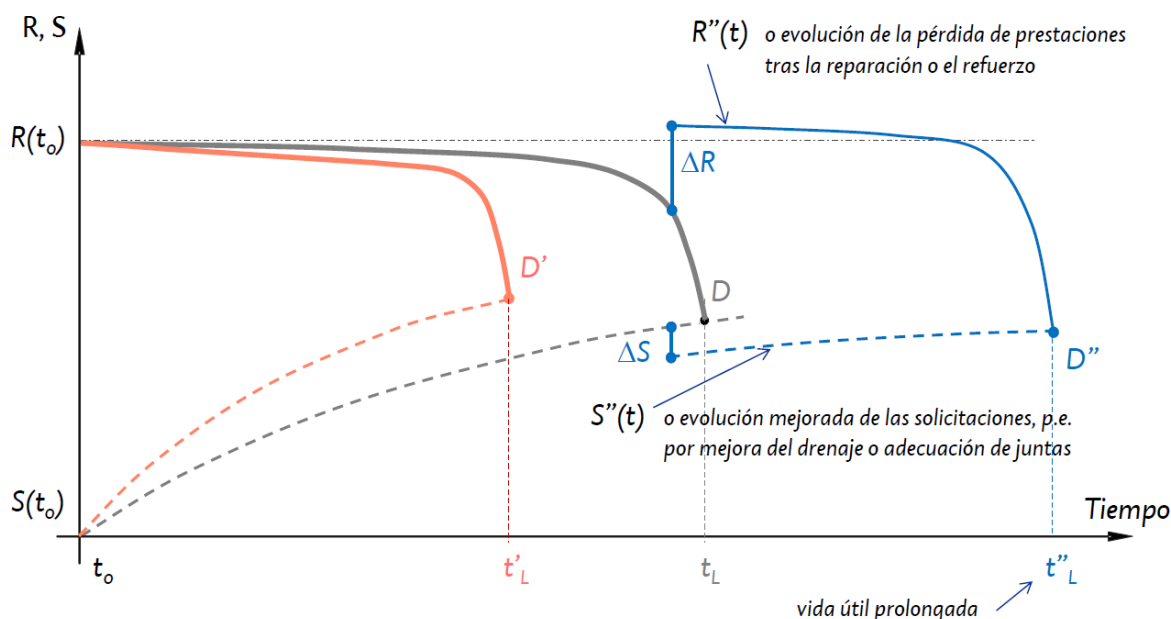
En la imagen siguiente se muestra un diagrama que, en abscisas, presenta el eje temporal desde el final de la construcción y, en ordenadas, de forma genérica, las prestaciones que ofrece la estructura (R) y las solicitaciones (S) que actúan sobre ella, en forma de cargas, agresión ambiental, etc.

Las curvas de trazo blanco se corresponden con una situación “normal”. La capacidad resistente R (de trazo continuo) decae como consecuencia del inexorable deterioro de los materiales. Tal degradación es lenta al principio, pero se acelera más adelante. Así, por ejemplo, la corrosión de las armaduras y la pérdida de recubrimiento se manifiesta bastante tiempo después de concluida la construcción, y los deterioros y la pérdida de capacidad resistente se aceleran a partir de entonces. Las solicitaciones (curva S(t), de trazo discontinuo) crecen, porque los tráfico, cargas muertas, etc. han ido aumentando y la agresión ambiental también (carbonatación del hormigón, ingreso de cloruros, etc.). Cuando ambas curvas se cortan es que se ha llegado al umbral de aceptación (se ha omitido, por claridad, el margen de seguridad) y, por consiguiente, se habrá alcanzado la vida útil t<sub>L</sub>

Figura 25. Evolución en el tiempo de solicitaciones y prestaciones de una estructura.

Las curvas de color rojo muestran el mismo esquema de funcionamiento, pero con una vida útil  $t'_L$  menor porque las solicitaciones aumentaron, quizás, más rápidamente y las degradaciones progresaron también más deprisa. Además, sin duda, no se ejerció actividad alguna de mantenimiento que habría permitido, como muestran las curvas de trazo azul, recuperar una parte (o la totalidad o incluso más) de la capacidad prestacional inicial y, al mismo tiempo, reducir parte de la solicitación, como, por ejemplo, mejorar o mantener adecuadamente el sistema de drenaje para eludir la agresión que conlleva siempre el agua. El final de la vida útil se habrá prorrogado hasta  $t''_L$ .

Al concluir la vida útil nominal de la estructura cabe aún la posibilidad de realizar sobre ella una inspección especial que dictamine su seguridad estructural residual (el margen  $R - S$  en la imagen 6) y la vida útil residual, correspondiendo a Autoridad Portuaria decidir, tras este trabajo de ingeniería, si se puede prolongar aún su uso o se debe proceder a su demolición o reutilización
