PLAN HIDROLÓGICO DE LA DEMARCACIÓN HIDROGRÁFICA DEL CANTÁBRICO ORIENTAL

Revisión para el tercer ciclo: 2022-2027

MEMORIA - ANEJO IX

Objetivos medioambientales y exenciones

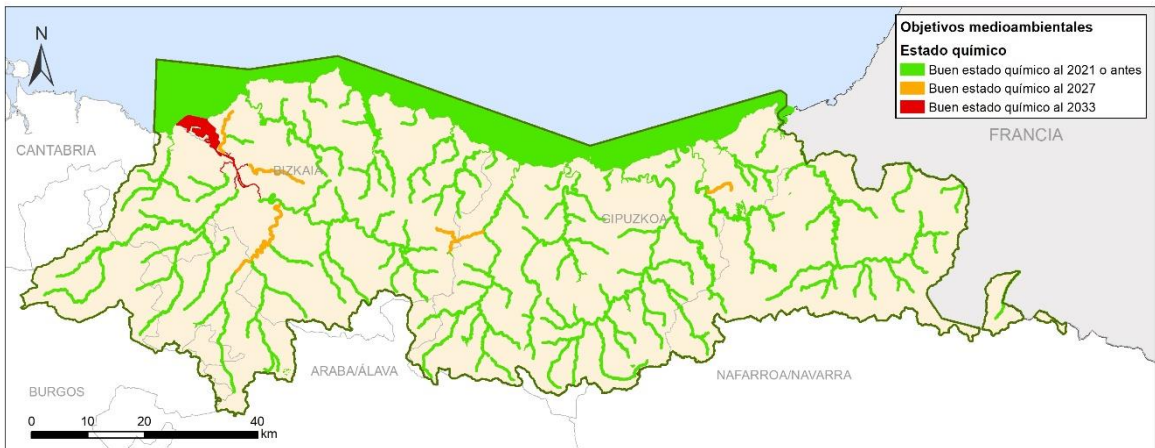
Figura 3 Masas de agua superficiales. Horizonte de cumplimiento Estado químico. Tercer ciclo de planificación.

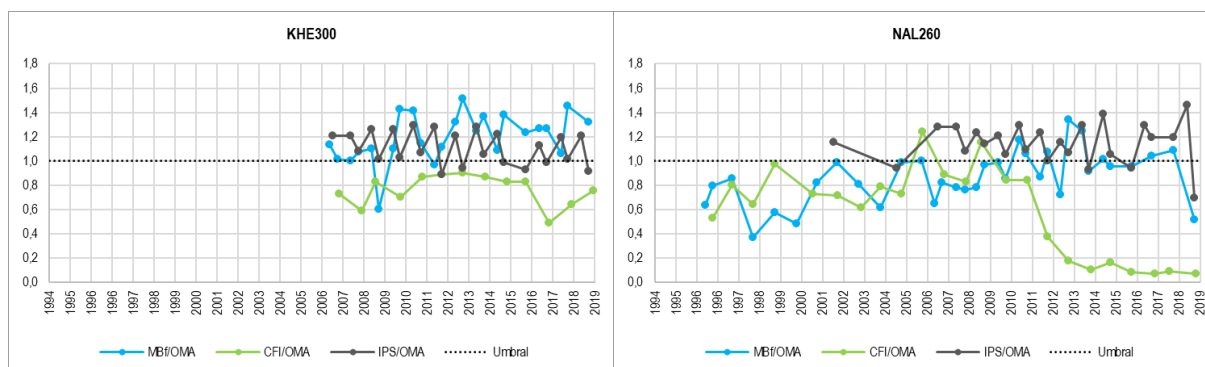
Figura 6. Resultados de evaluación de indicadores biológicos en la masa Río Herrerías (izquierda) y Río Altube II (derecha) según criterios de evaluación para estado de referencia 2019.

Claro ejemplo de esta casuística es el caso las masas **Río Herrerías** y **Río Altube II** que en el diagnóstico del segundo ciclo manifestaban cumplimiento de los tres indicadores evaluados (Figura 5); y en el tercer ciclo, con el cambio de criterios de evaluación de estado, manifiestan un incumplimiento de los objetivos medioambientales asociados a fauna ictiológica y cierta inestabilidad asociada al elemento de calidad macroinvertebrados bentónicos y organismos fitobentónicos en el caso de Río Altube II y de organismos fitobentónicos en el caso de Río Herrerías (Figura 6).

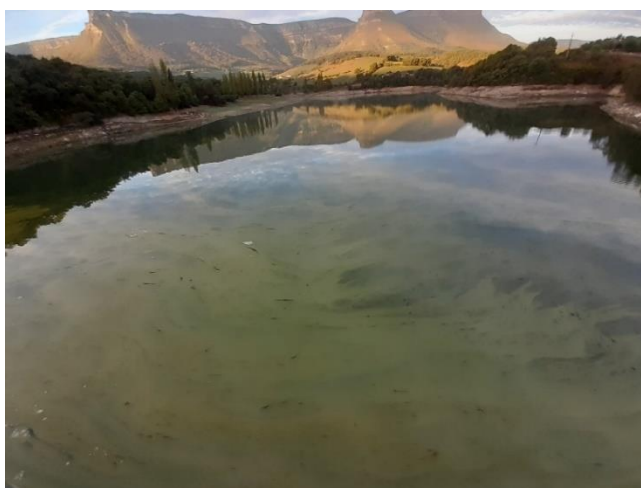
Figura 7. Floraciones fitoplanctónicas en Embalse de Maroño.

Sin embargo, en este ciclo de planificación y ante la evidencia de la existencia de frecuentes floraciones fitoplanctónicas (no detectadas en los controles mínimos establecidos) se ha decidido determinar un riesgo para el cumplimiento de objetivos medioambientales, plantear una prórroga de objetivos a 2027. Este planteamiento provoca un esfuerzo adicional para implementar actuaciones encaminadas a reducir la carga de nutrientes que llega a esta masa de agua, por un lado, mediante un incremento y mejora del seguimiento de su potencial ecológico y por otro mediante la ejecución de actuaciones dirigidas a la mitigación de presiones ganaderas existentes en su cuenca vertiente.

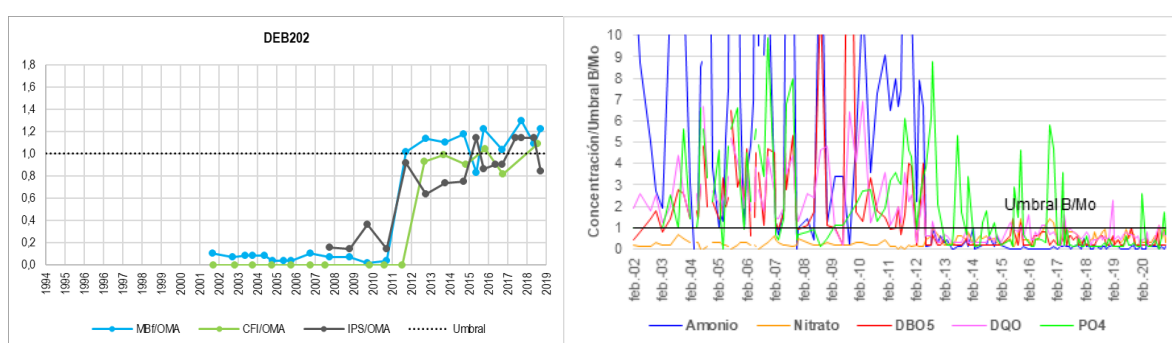
Figura 8. Deba-B. Evolución de indicadores biológicos (izquierda) y de condiciones fisicoquímicas generales (derecha). Las líneas horizontales marcan el límite de cambio de clase Bueno-Moderado.

En algunos casos de masas de la categoría ríos, la mejora en las condiciones fisicoquímicas generales provoca con cierta demora cambios notables en los indicadores biológicos que llegan a la consecución de objetivos medioambientales como fue el caso de la mejora del saneamiento y depuración en el alto Deba (**Deba-B**) con la entrada en funcionamiento de la EDAR de San Prudentzio (Figura 8). Esta masa se diagnostica en buen potencial ecológico.

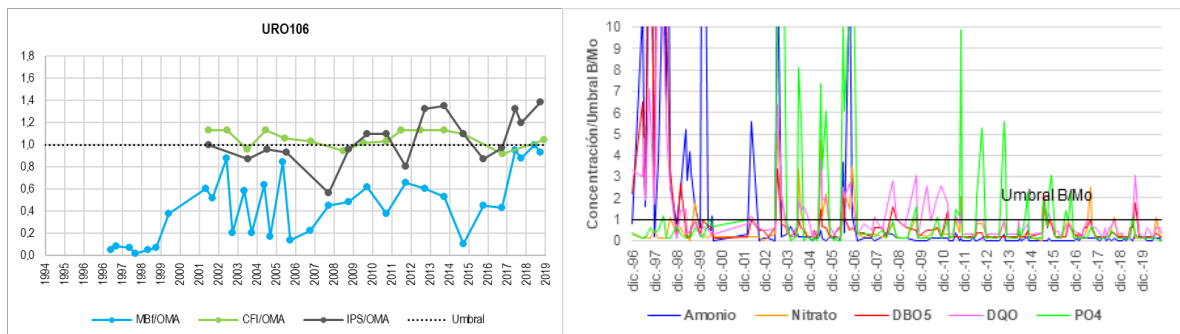
Figura 11. Urola-B. Evolución de indicadores biológicos (izquierda) y de condiciones fisicoquímicas generales (derecha). Las líneas horizontales marcan el límite de cambio de clase Bueno-Moderado.

En el caso de la masa **Urola-B** (Figura 11), tras una mala situación referida a condiciones fisicoquímicas generales y solventar problemas detectados en los últimos años relativos al fosfatos, se manifiesta una mejora reciente de los indicadores biológicos que se sitúan cercanos al umbral de cumplimiento de objetivos. Se puede prever que las medidas ejecutadas y pendientes darán lugar a una estabilización y/o mejora de las condiciones abióticas que en el plazo planteado de 2027 permitirá la consecución de objetivos medioambientales.

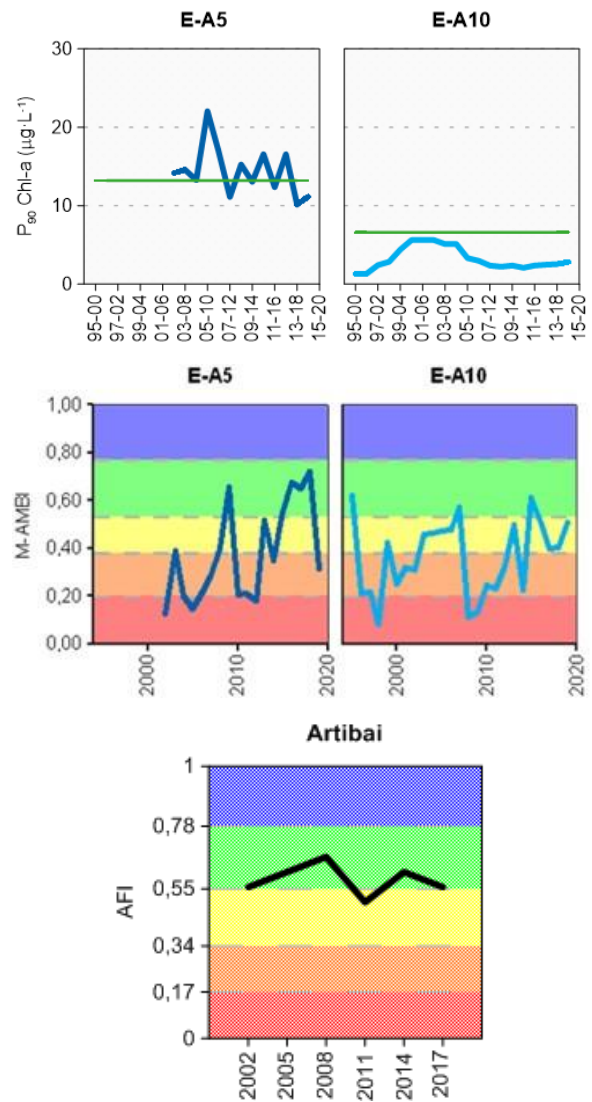
Figura 14 Evolución de indicadores biológicos en la estación de la masa de agua de transición del Artibai.

En el caso de la masa **Artibai transición**, en los últimos años derivado de la puesta en marcha de la red de saneamiento y de la EDAR de Galtzuaran se cumplen los objetivos relativos a condiciones fisicoquímicas generales (Figura 13). Durante el segundo ciclo se ha completado el sistema de saneamiento con el colector Berriatua-Ondarroa, reflejo de ello puede considerarse la evolución de clorofila a en la parte interna del estuario (E-A5) para la que se prevé una estabilización en niveles de cumplimiento de objetivos ya no indiquen impacto antrópico. Asimismo, estando el impacto registrado asociado a macroinvertebrados bentónicos es oportuno considerar que las condiciones naturales marcan la necesidad de tiempo para la recuperación de indicadores biológicos (Figura 14). Ante esta situación se considera oportuno plantear prórrogas a 2027 para la masa de agua Artibai transición.

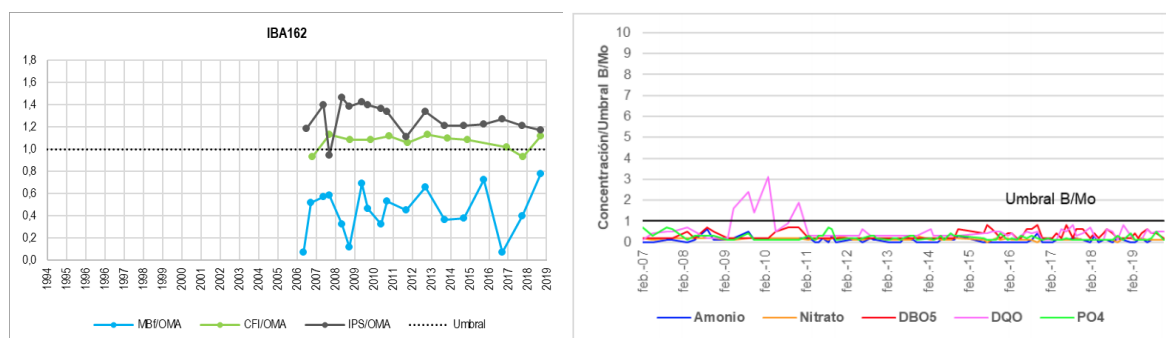
Figura 18. Río Ibaizabal I. Evolución de indicadores biológicos (izquierda) y de condiciones fisicoquímicas generales (derecha). Las líneas horizontales marcan el límite de cambio de clase Bueno-Moderado.

En otras situaciones, como por ejemplo, la masa **Río Ibaizabal I** (Figura 18), con horizonte de cumplimiento de potencial ecológico a 2021 en el ciclo anterior, el deterioro de las comunidades biológicas no parece acorde con una situación de condiciones fisicoquímicas generales alteradas, y por tanto, aunque se considera la existencia de presiones significativas asociadas a vertidos urbanos e industriales en Berriz, Abadiño y Durango y se plantean medidas de conexiones de vertidos en trama urbana a la red de saneamiento general, también parece necesario la ejecución de medidas de mitigación en masas de agua muy modificadas. La efectividad de estas medidas será posterior a 2021 y por eso se plantean prorrogas de plazo a 2027.

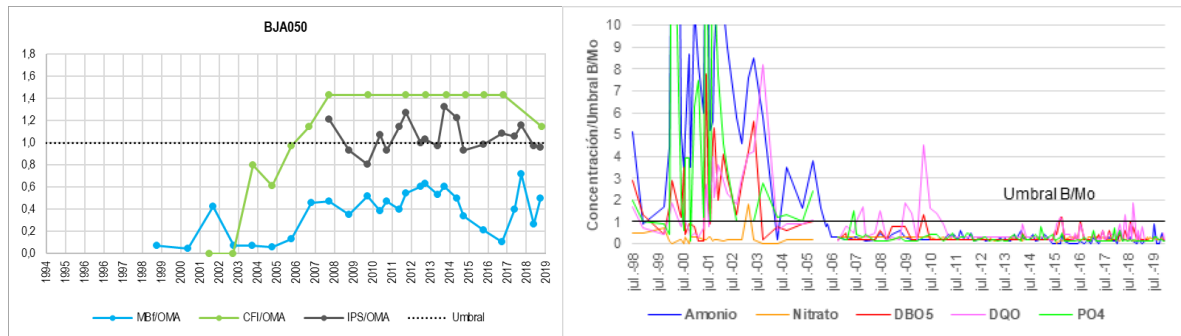
Figura 19. Jaizubia-A. Evolución de indicadores biológicos (izquierda) y de condiciones fisicoquímicas generales (derecha). Las líneas horizontales marcan el límite de cambio de clase Bueno-Moderado.

Algo similar ocurre en la masa **Jaizubia-A** (Figura 19) que solamente incumple con el elemento de calidad macroinvertebrados bentónicos, que, aunque ha mejorado respecto a su situación de partida aún no alcanza los valores del límite de clase bueno-moderado. La conexión de vertidos urbanos e industriales en trama urbana a la red de saneamiento general debe considerarse como la medida esencial que facilite la consecución de objetivo, aunque puede que exista algo otro tipo de presión aun no correctamente identificada.

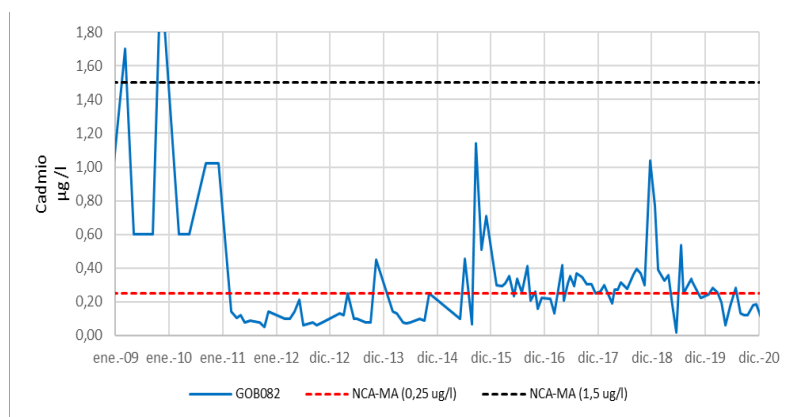
Figura 23 Evolución de concentración de cadmio en agua en estaciones de control de Gobelás-A.

En la masa de agua **Gobelas-A** se dan registros frecuentes de cadmio en agua por encima del valor NCA-MA de aplicación (0,25 µg/l). En el diagnóstico del ciclo anterior (2009-2013) no se identificó superación de NCA básicamente por su evolución favorable en la segunda parte de este periodo. En el periodo 2015-2019 se han vuelto a identificar superaciones de NCA-MA (Figura 23), y se entiende que la combinación de la tendencia reflejada en 2020 (cumple NCA-MA) y la aplicación de las medidas planteadas (fundamentalmente la actuación sobre vertidos procedentes de zonas de eliminación de residuos y mejora en las conexiones de vertidos a la red de saneamiento general) determinan que sea una opción prudente el establecimiento de prórroga de plazos objetivos ambientales en lo que se refiere a estado químico para 2027.

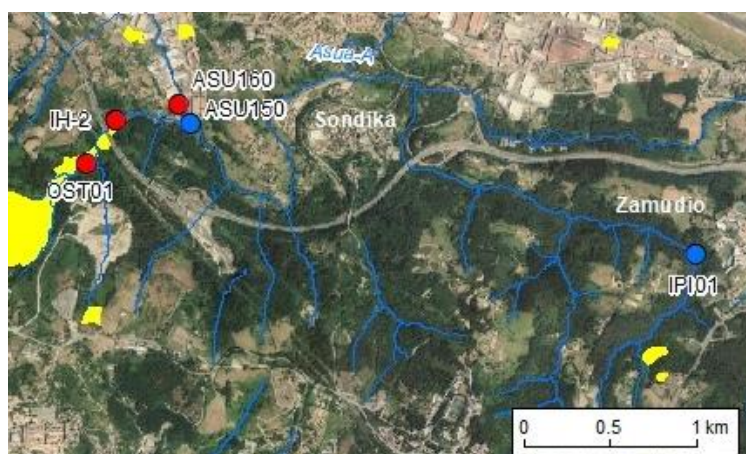
Figura 26 Asua-A. Cumplimiento de la norma de calidad ambiental (NCA-MA: media anual) en aguas en 2020 para Σ HCH.

Durante el segundo ciclo de planificación, en la masa de agua Asua-A mediante controles de investigación (Figura 26 y Tabla 28) se ha tratado de identificar los focos que actualmente tienen capacidad contaminante y por tanto tienen mayor influencia en su estado químico.

No obstante, en el punto final de la masa de agua (ASU160) se incumplen con frecuencia la Normas de Calidad Ambiental de HCH en agua, probablemente debido a la incorporación del arroyo Enekoena, en el que se muestrean puntos de control que no cumplen las NCA (IH-2 y OST01). En las inmediaciones de estas dos estaciones (IH-2 y OST01) se han inventariado varios vertederos considerados como emplazamientos potencialmente contaminantes (Antiguo vertedero de Bilbao, Artxanda) y también se sitúa el vertedero pozo Sangroniz (Figura 26 y Tabla 28).

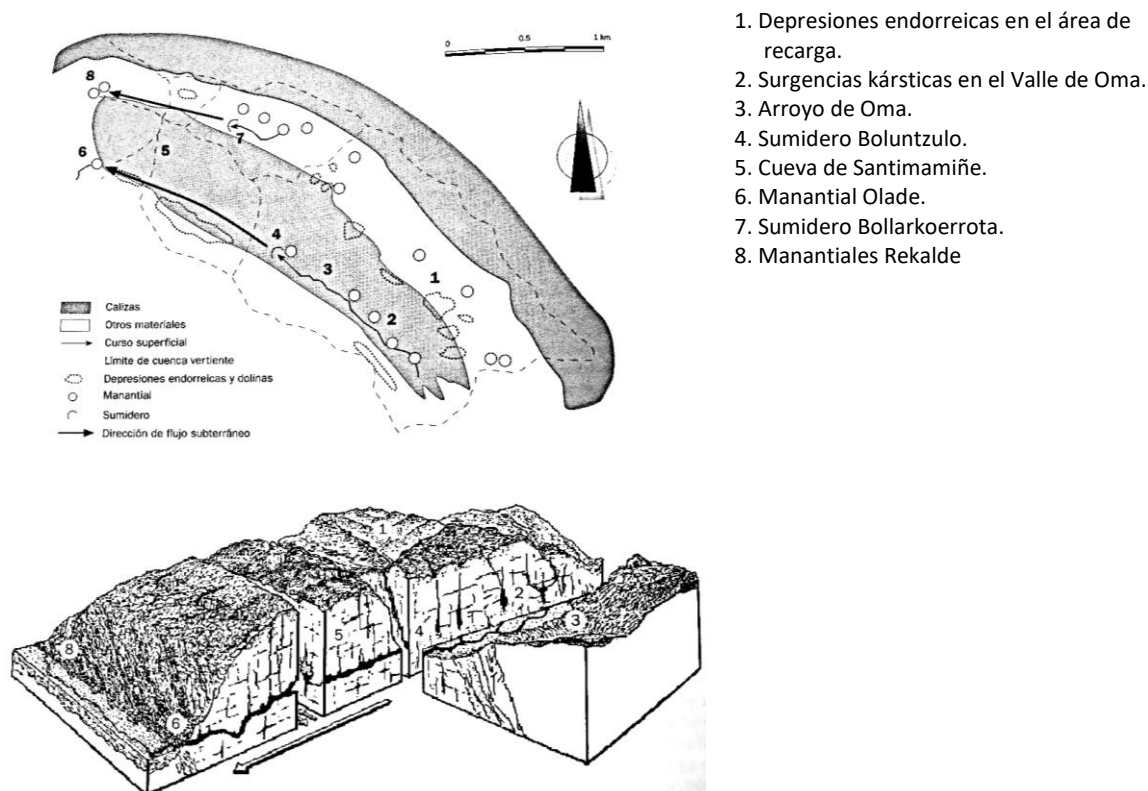
Figura 28. Esquema hidrogeológico de Olalde.

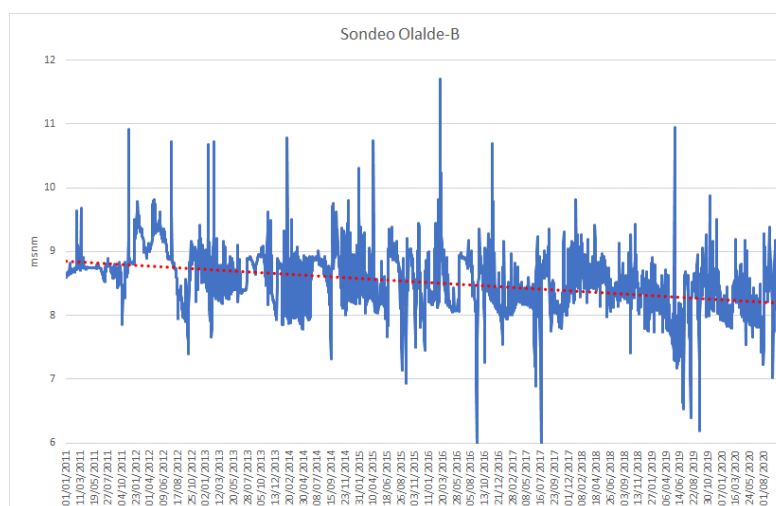
Figura 29. Evolución piezométrica del sondeo Olalde-B.

Si bien el índice de explotación es netamente inferior a 1, de ahí la valoración como bueno del indicador relativo al balance hídrico, el sondeo próximo al manantial de Olalde (sondeo Olalde-B, destinado al abastecimiento de Busturialdea) produce un abatimiento de los niveles piezométricos en su entorno, tal y como se puede apreciar en la Figura 29.

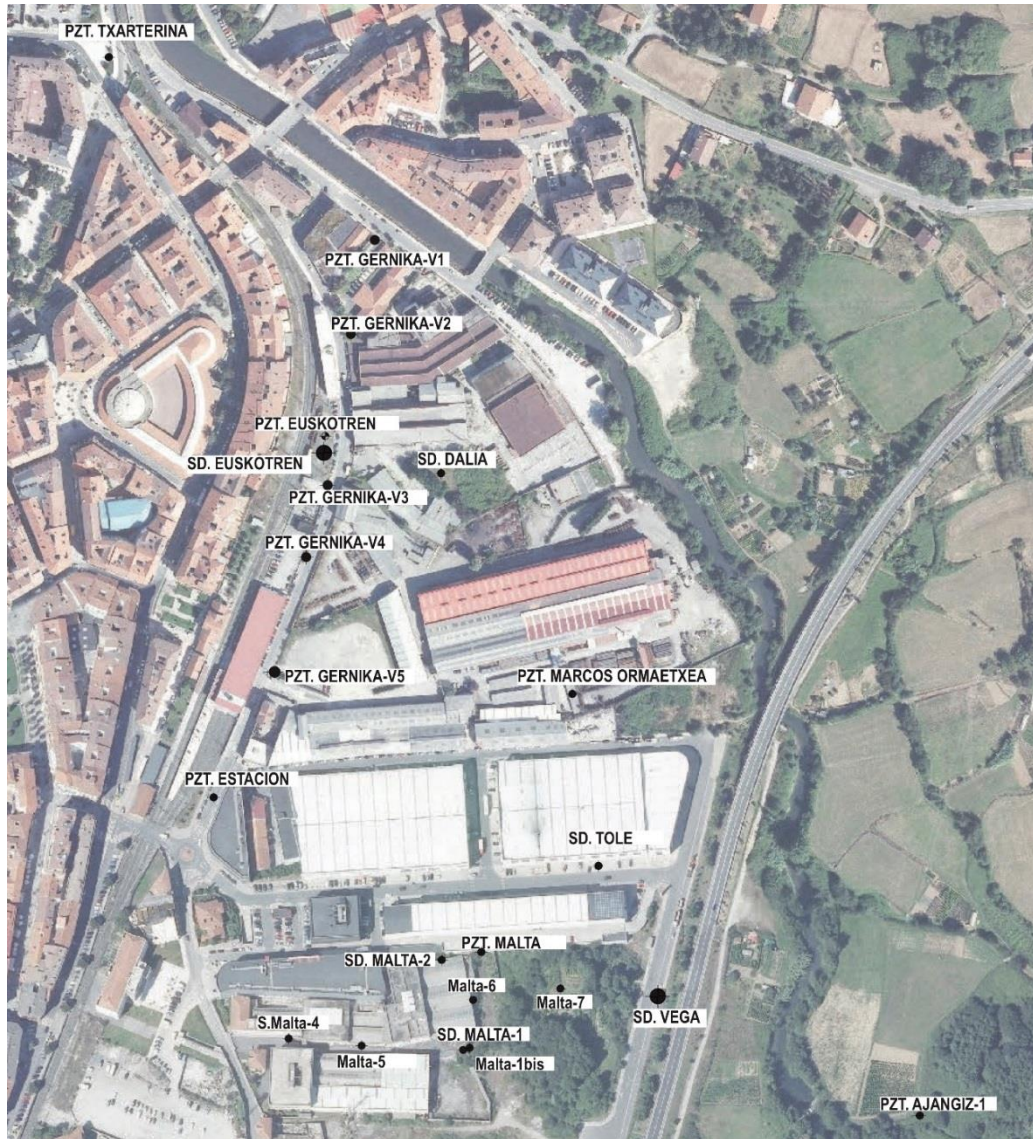
En los puntos de control se analiza un total de 42 volátiles y semivolátiles organoclorados, incluidos el tricloroetano y tetracloroetano y sus principales productos de degradación como el z-DCE, cloruro de vinilo, etc.

Figura 31. Puntos de control en el acuífero de Gernika (zona central).

saneamiento de Gernika. En la siguiente figura se muestra la situación de los principales puntos de control.

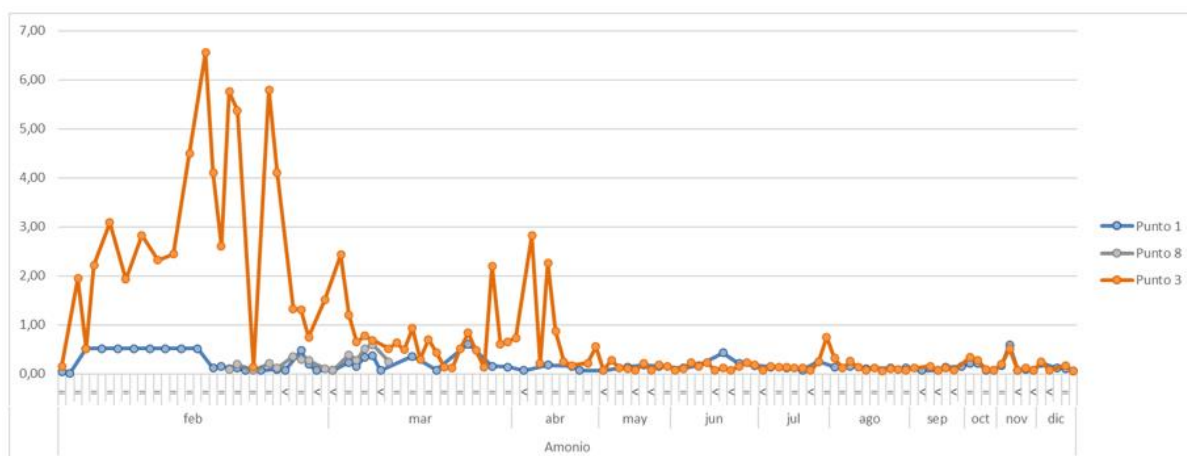
Figura 36 Concentraciones de amonio en los puntos de control de las aguas superficiales (P1. Regata Aixola, P8. Regata Beko y P3. Control aguas abajo del desprendimiento en la Regata Aixola).

Los resultados obtenidos en el marco del plan de control y de vigilancia de la calidad de aguas superficiales determinan que los cauces Aixola y Beko, aguas arriba del vertedero, muestran un buen estado. Sin embargo, en el punto de control situado en la regata Aixola aguas abajo del derrumbe se han evidenciado superaciones del límite de cambio de clase bueno/moderado establecido para amonio. Asimismo, en este mismo punto se registran superaciones de los valores definidos en el anexo IV del Real Decreto 817/2015 como NCA-MA para benzo(a)pireno y fluoranteno, superándose además en el caso del fluoranteno el valor definido como NCA-CMA.

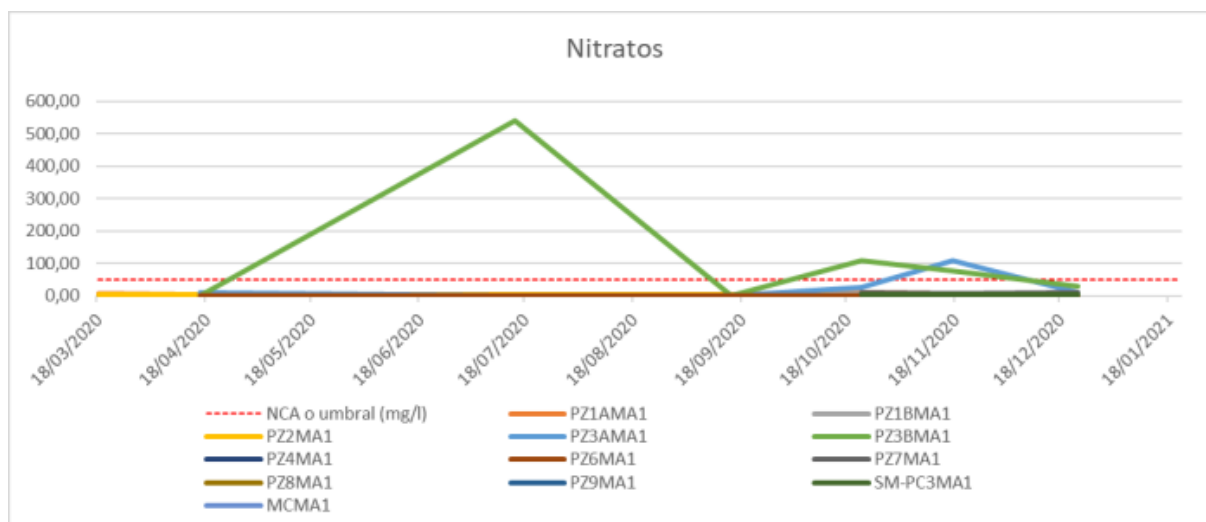
Figura 37 Concentraciones de nitratos en los puntos de control de las aguas subterráneas.

En lo que respecta a la calidad de las **aguas subterráneas**, las campañas de control y vigilancia realizadas evidencian que se ha producido un daño significativo y localizado en el entorno del vertedero (masa de agua subterránea Sinclinorio de Bizkaia). Los piezómetros situados en el dren de la vaguada muestran valores medios anuales que superan la norma de calidad para nitrato. En relación con los valores umbral definidos en el apéndice 9 del Anexo I del Decreto 1/2016, los valores medios anuales de amonio son superiores al correspondiente valor umbral y se dan superaciones puntuales de los umbrales definidos para arsénico.

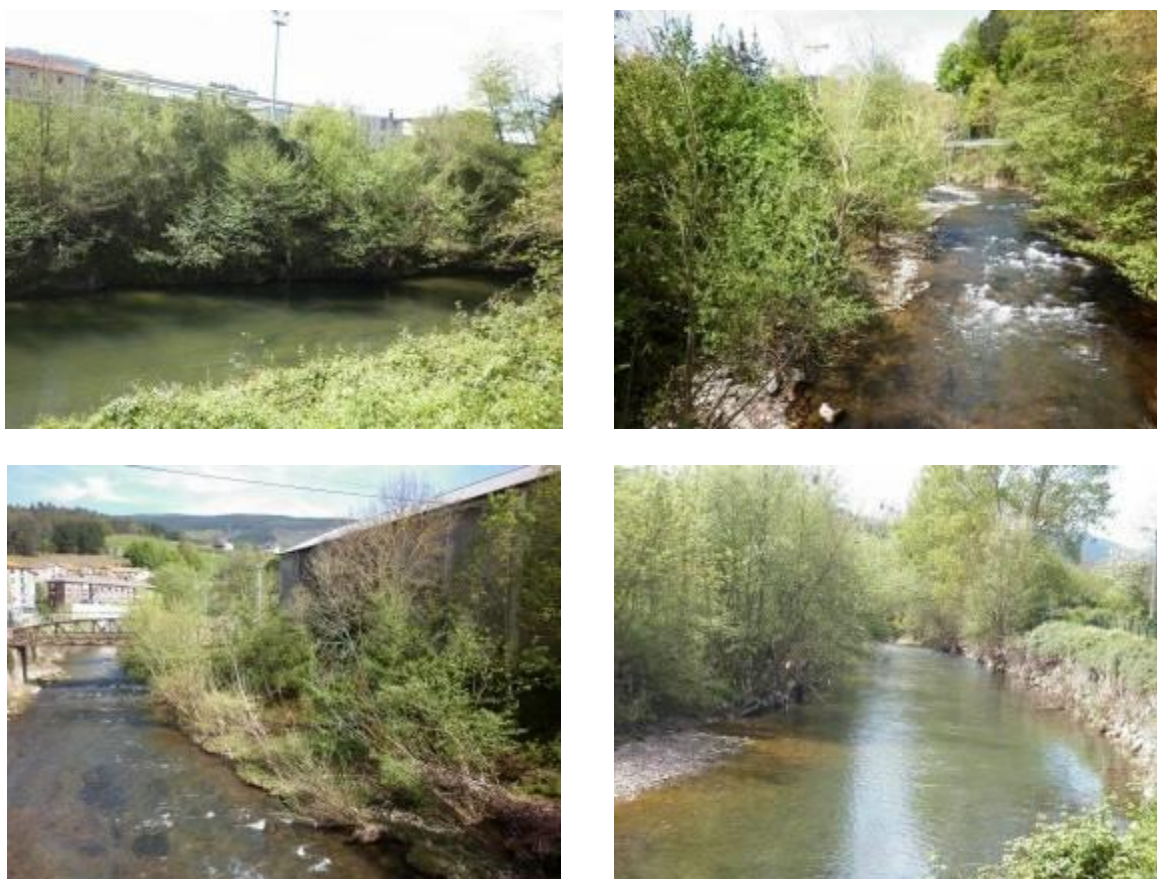
Sin embargo, es importante señalar que, aunque ambos márgenes a lo largo de todo el ámbito de estudio vienen caracterizadas con aliseda cantábrica, en muchos tramos se trata de alineaciones de vegetación de anchura limitada y con mezcla o presencia de especies exóticas y/o invasoras, que no llegan a constituir ni por anchura ni por composición una aliseda.

Foto 2. Márgenes del río Cadagua en Aranguren.

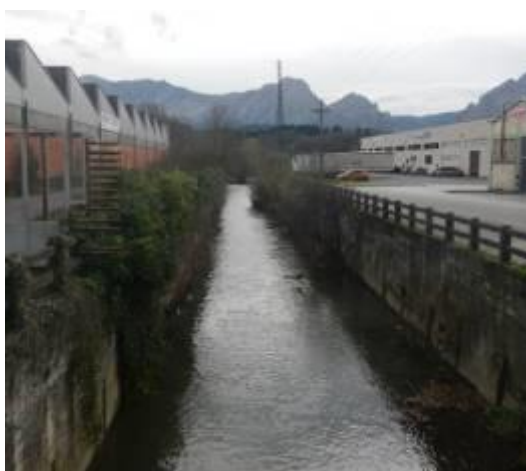
Foto 3. Encauzamiento del río Zaldu.

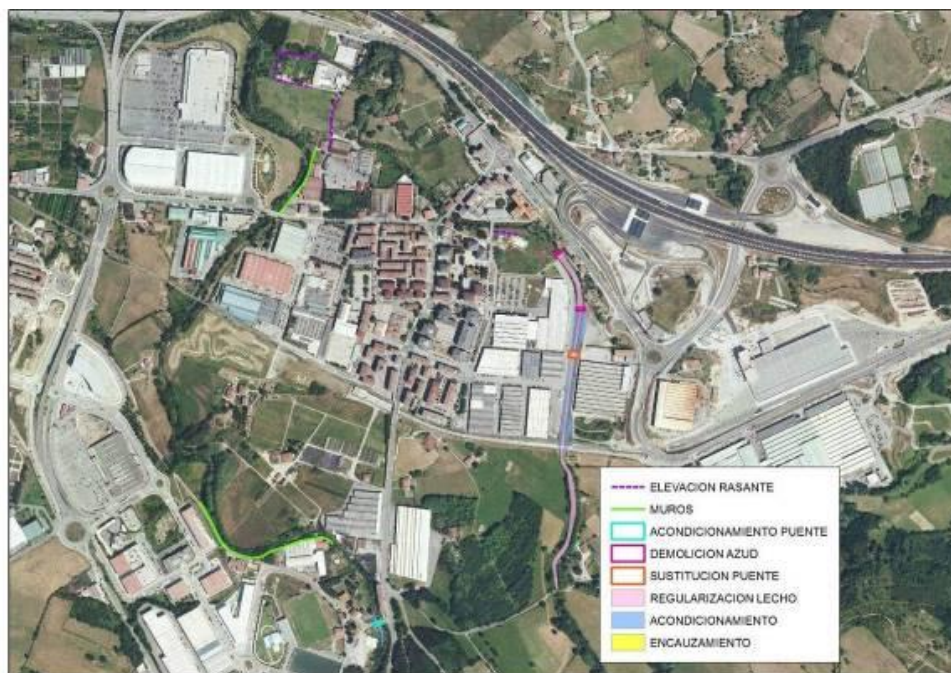
Figura 44 Actuaciones propuestas en la Fase 1. ARPSI de Durango – Abadiño.

Este ámbito comprende la vega de la confluencia de los ríos Ibaizabal y Zaldú, donde se ven afectados el ámbito urbano y complejos industriales que ocupan la llanura de inundación de la confluencia de ambos ríos.

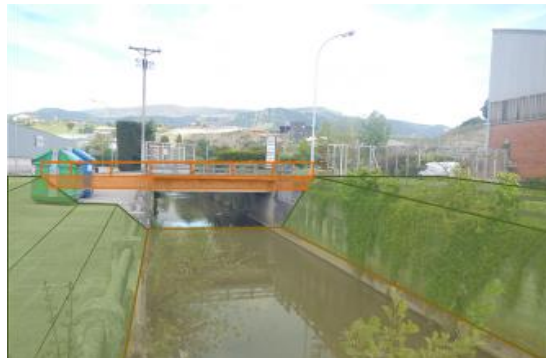
La actuación hace necesaria la sustitución del paso de acceso a las naves industriales de la margen derecha, planteándose una estructura de tablero horizontal con 19,2 m de luz y un ancho de 8 m. En el cauce del Ibaizabal se aborda la obstrucción del puente del carril bici de Astola, actuando bajo el paso sin sustituirlo.

Foto 4. Paso a sustituir en zona industrial.

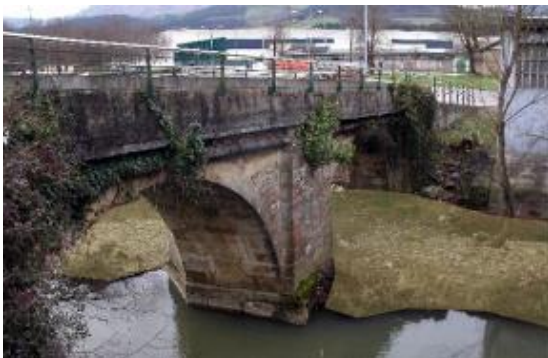
La intervención bajo el paso del PK 10+235 consistiría en modificar el talud junto al estribo izquierdo y en la eliminación de los acarrees. Se adoptará una pendiente del talud izquierdo 1H:1V hasta alcanzar la cota del lecho eliminando los acarrees en un ancho aproximado de 7 m. El pie del talud se fijará mediante escollera para atajar los problemas de erosión identificados aguas arriba.

Foto 5. Puente de Astola, ojo de la margen izquierda colmatado.

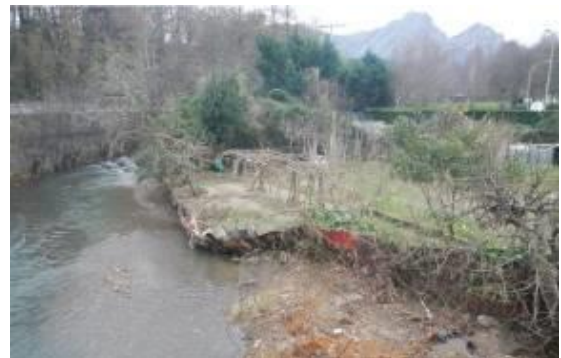
Foto 6. Margen izquierda aguas arriba del puente con evidencias de erosión.

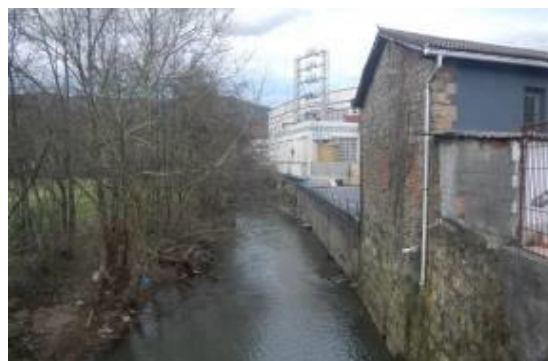
Foto 8. Pabellones aguas abajo de la BI-3333.

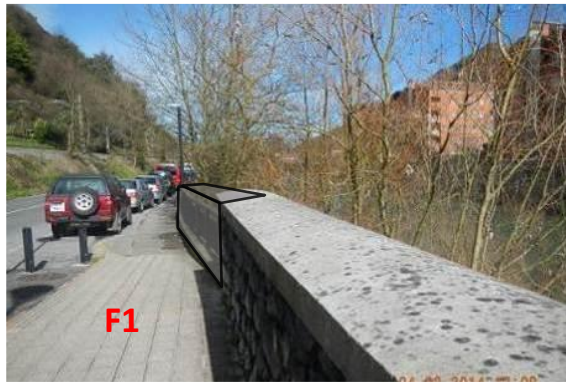
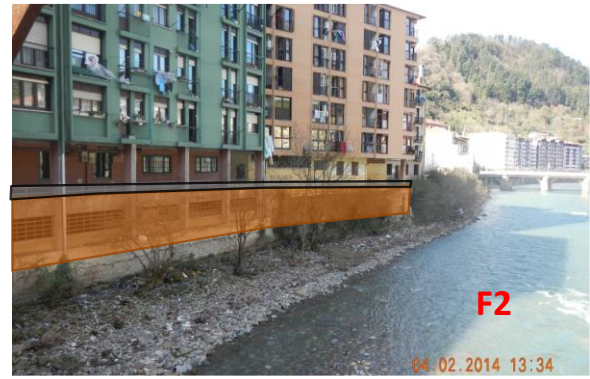
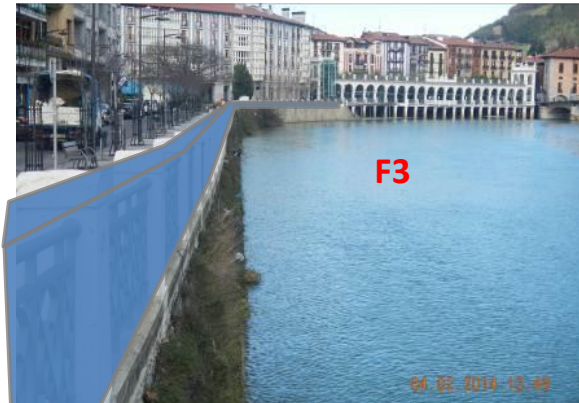
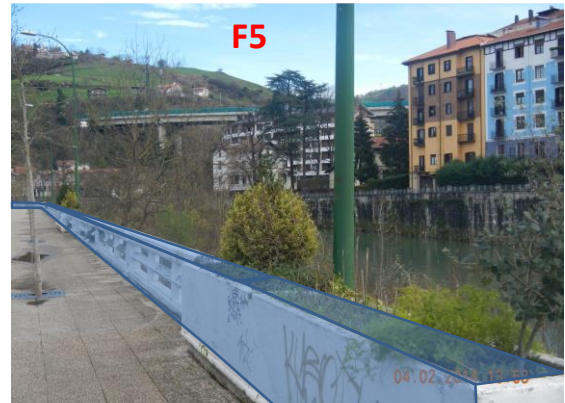
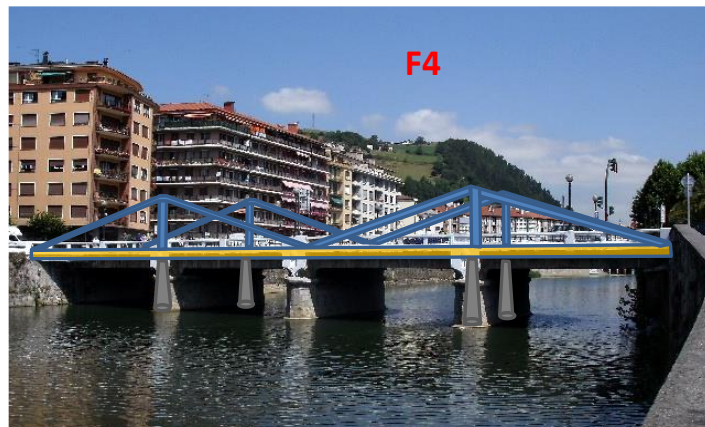
Aguas arriba del puente de Aramele y hasta los edificios de la calle Andra Mari se propone la ejecución de un muro de borde (ver fotografía nº2).

Finalmente, se prevé la ejecución de varios muros de borde en el paseo de Zumalakarregi en margen izquierda entre el mercado y el Puente Nuevo, y entre la plaza Lizardi y la plaza de toros de Tolosa (ver fotografías nº 3 y 5).

Dado que el Puente Nuevo constituye una obstrucción significativa al flujo durante avenidas se plantea su sustitución por otro puente con mayor capacidad hidráulica (ver fotografía nº4).

Foto 9. Zonas asociadas a la actuación.

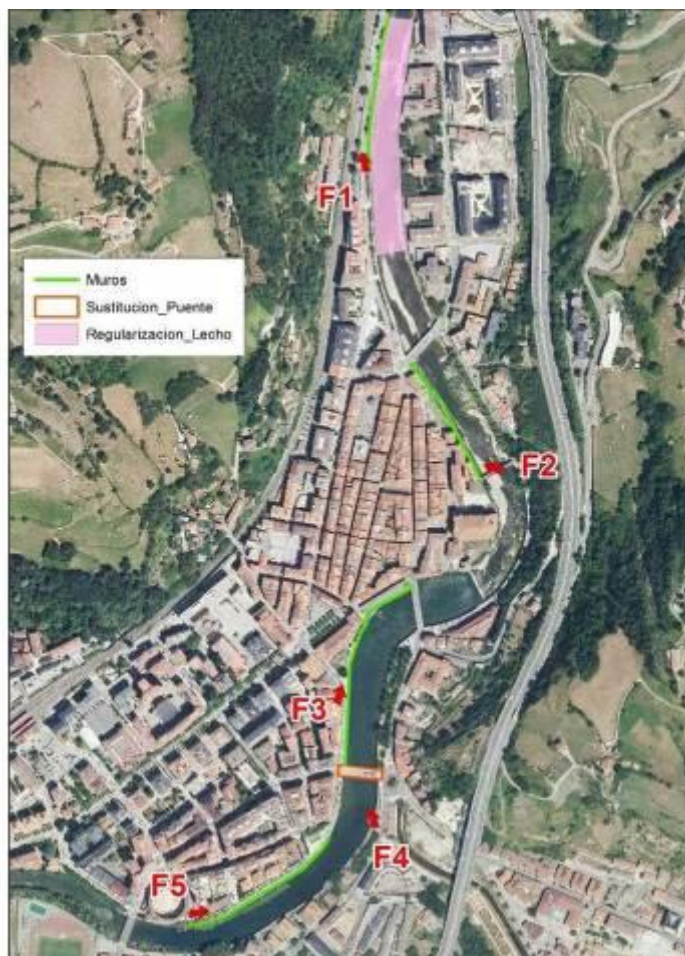
Figura 47 Ubicación en planta de las actuaciones y de las fotografías anteriores.

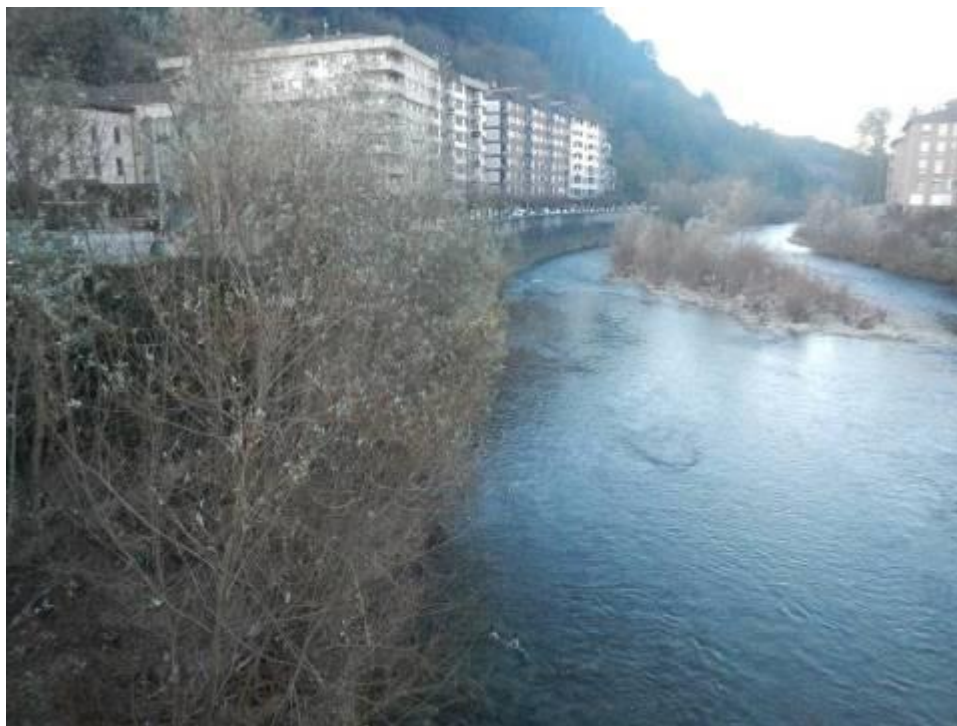
Desde el punto de vista ambiental se trata de un tramo de carácter urbano con presencia de muros verticales de tres metros de altura. En algunos puntos las crecidas han permitido el desarrollo de pequeñas manchas de vegetación formada principalmente por sauces de altura superior a los muros de encauzamiento. Este tramo del río Oria es identificado en el estudio de distribución de la especie

Foto 10 Ejemplar de sauce blanco (*Salix alba*) en barra de la margen izquierda, vegetación que ha colonizado una isla y una barra en margen derecha. Muro usado como zona de nidificación por el avión zapador.

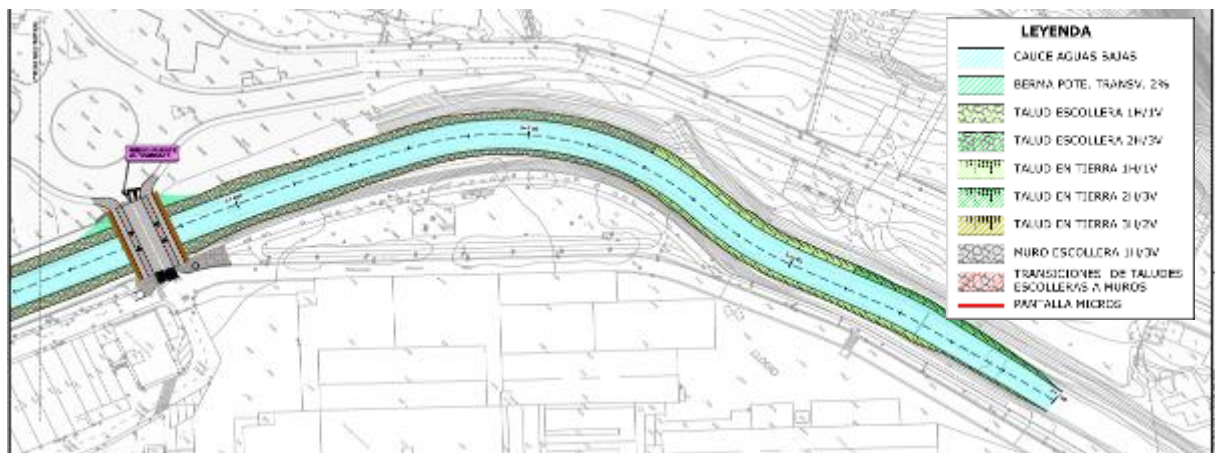
Figura 52 Actuaciones en Llodio. Inicio aguas abajo – Puente de Alzarrate.

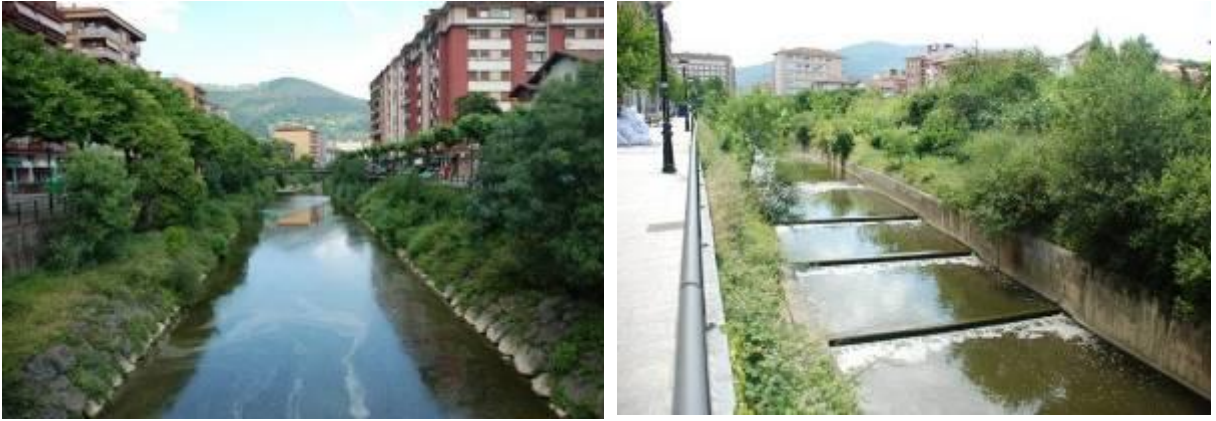
remansan las aguas por efecto de los azudes. En este tramo el estado de las márgenes mejora, ya que la protección del talud con escollera ha permitido su recolonización, aunque parcial, por parte de la vegetación. Tal como puede observarse en las fotografías las protecciones con escollera, a lo largo del tiempo llegan a ser colonizadas por la vegetación de ribera, al contrario que los muros de hormigón.

Foto 12 Imágenes del río Nerbioi en el núcleo urbano de Laudio.

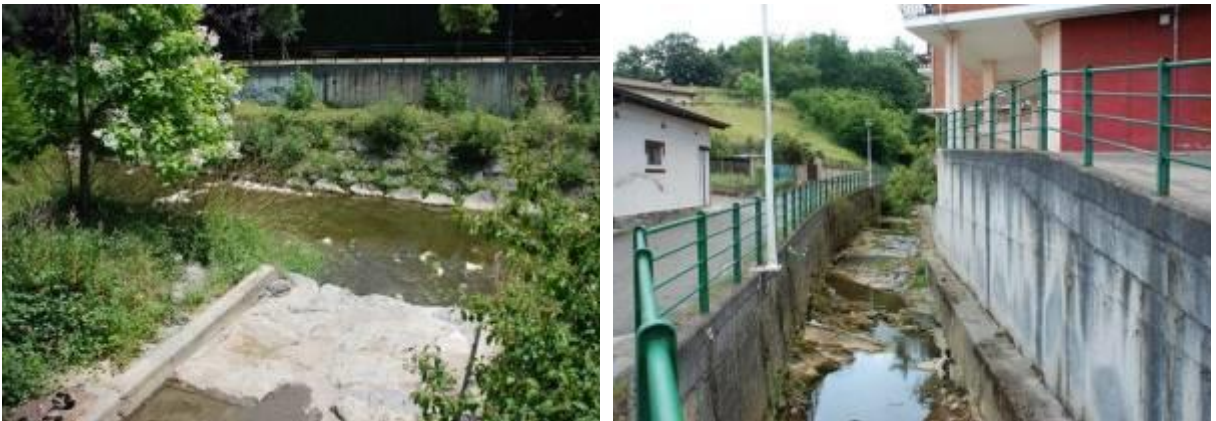
Foto 13 Arroyo Sapuela, en la desembocadura en el Nerbioi (en la imagen de la izquierda se observa la cobertura del cauce) y aguas arriba, encauzado.

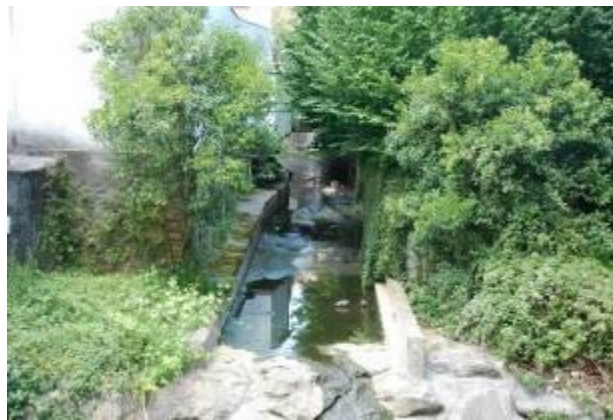
Foto 14 Arroyo Aldaikoerreka, también canalizado, en la desembocadura en el Nerbioi.

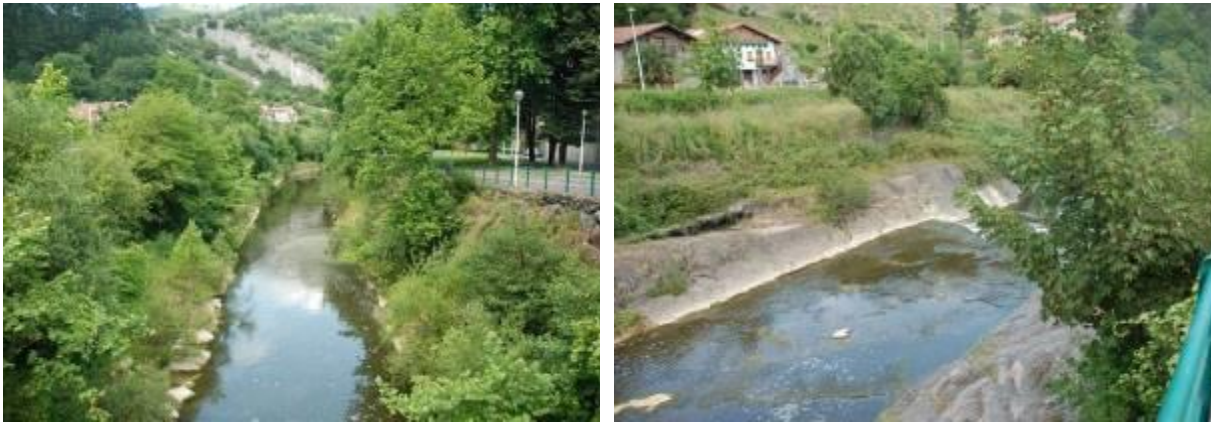
Foto 15 Tramo final de la fase 1 con un mayor grado de naturalidad.

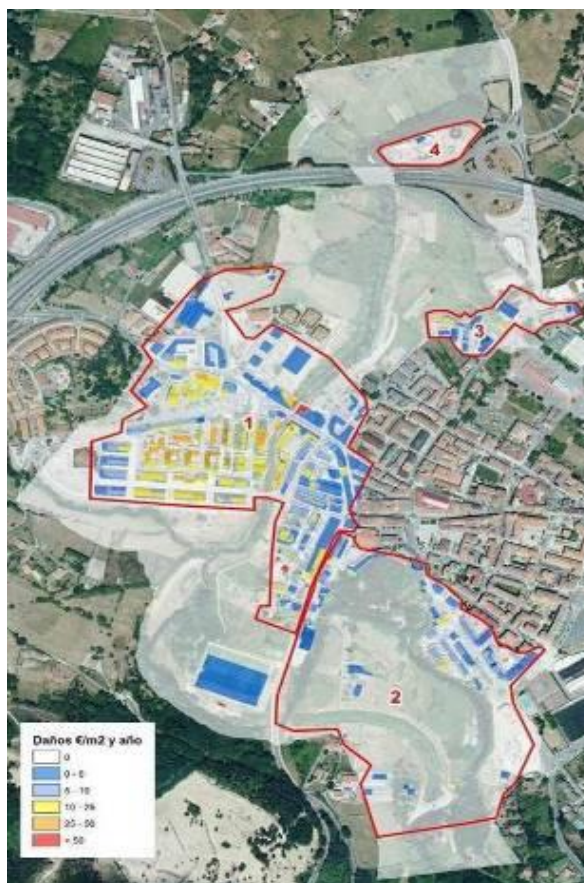
Ámbito de actuación: Analizados en detalle cada uno de ellos, se propone actuar en el presente ciclo de planificación en el núcleo urbano y en el entorno de la E.D.A.R., que son los permiten reducir el riesgo global de una manera más efectiva, maximizando el ratio del beneficio obtenido frente a la inversión aplicada.

Figura 56 Ámbitos de actuación del ARPSI de Mungia.

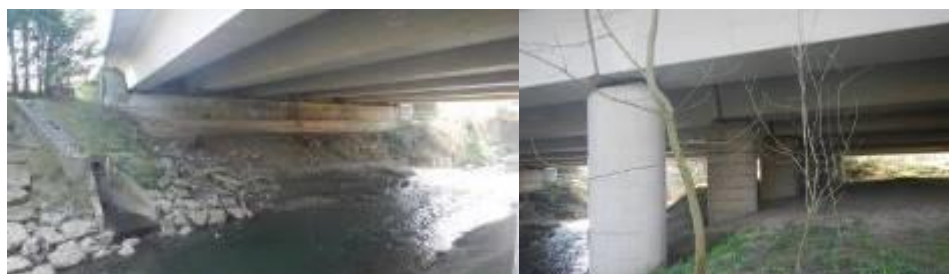
Debido a los condicionantes de las instalaciones de la E.D.A.R. y a las propias pilas del paso de la BI-631 apoyadas en la margen izquierda, no es posible la ampliación de la sección bajo la calzada. Se realiza una ampliación de capacidad aguas abajo y aguas arriba adoptando como secciones tipo:

Foto 19 Condicionantes para la ampliación de sección bajo la BI-631.

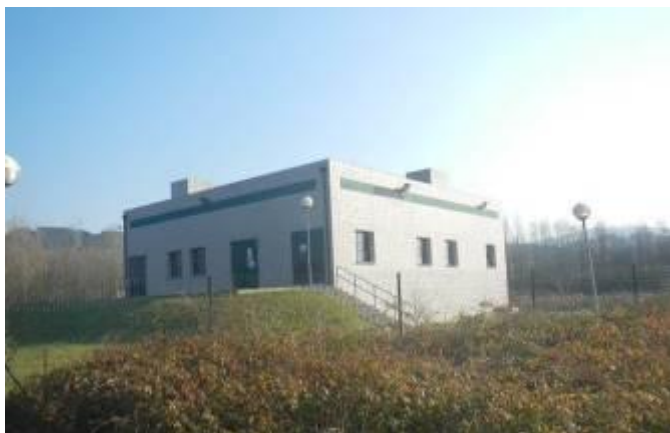
Además, la EBAR de Mungia se encuentra parcialmente elevada sobre el terreno, para evitar la afección a sus instalaciones pueden proponerse medidas tales como el aseguramiento de la estanqueidad de los equipos o la elevación de los mismos.

Foto 21 E.B.A.R. de Mungia.

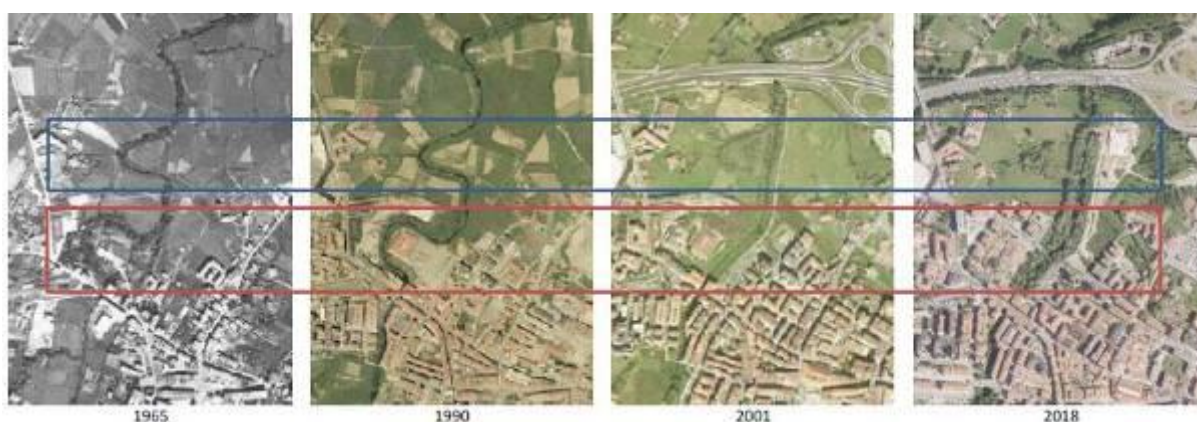
En el ARPSI se han producido numerosas alteraciones morfológicas. Se ha desarrollado una ocupación de las márgenes progresiva que continúa en la actualidad. La mayor alteración ha sido la ocupación de uno de sus meandros en la margen izquierda aguas abajo del paso de Lauaxeta Kalea y la desconexión del meandro existente en la margen izquierda entre el núcleo urbano y la BI-631, contando este con una gran capacidad de mejora debida a la baja ocupación urbana en la zona.

Figura 59 Meandro ocupado (rojo) y meandro desconectado con capacidad de recuperación (azul)

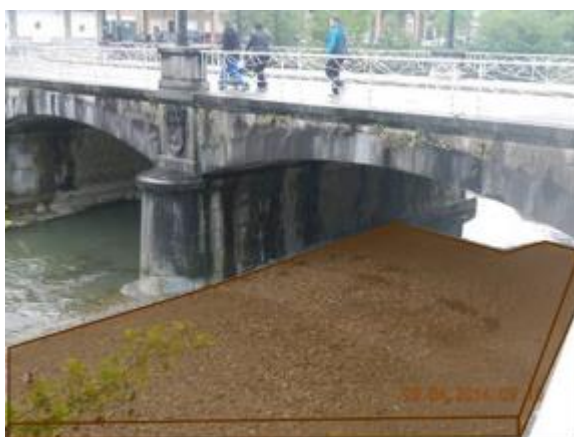
F1

Foto 24 Actuaciones en el núcleo urbano de Azpeitia.

En el núcleo urbano de Azpeitia se propone el acondicionamiento de los puentes de Emparan y Julián Elortza para mejorar las condiciones de flujo de los mismos mediante la eliminación de los sedimentos depositados en los ojos de los mismos (ver fotografía nº1).

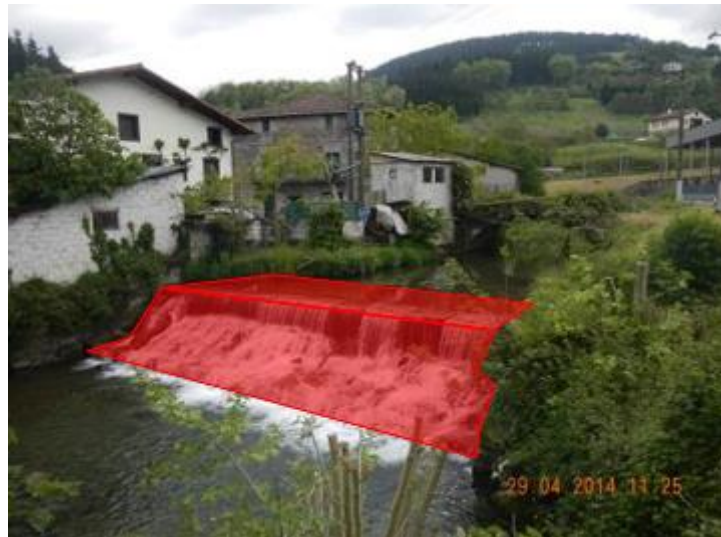
F9

Foto 26 Actuaciones en el río Errezil.

En el ámbito del río Errezil se plantea la demolición de un azud y de una pasarela situada justo aguas arriba (ver fotografía nº9). Adicionalmente se ejecutarían muros de borde.

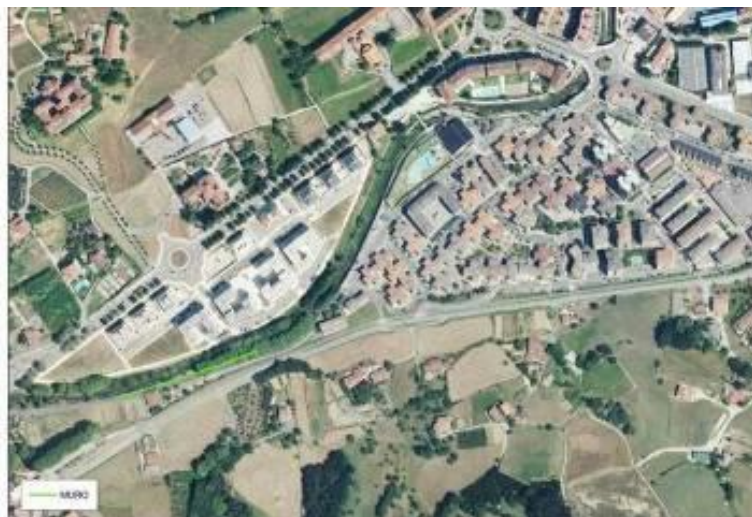
Figura 64 Actuaciones en el ámbito de Urbitarte Auzoa.

En el ámbito de Urbitarte Auzoa la actuación se limitaría a la ejecución de un muro longitudinal de hormigón situado en la margen derecha en el entorno del Museo Medioambiental.
