PLAN HIDROLÓGICO DE LA DEMARCACIÓN HIDROGRÁFICA DEL CANTÁBRICO ORIENTAL

Revisión para el tercer ciclo: 2022-2027

MEMORIA - ANEJO IX

Objetivos medioambientales y exenciones

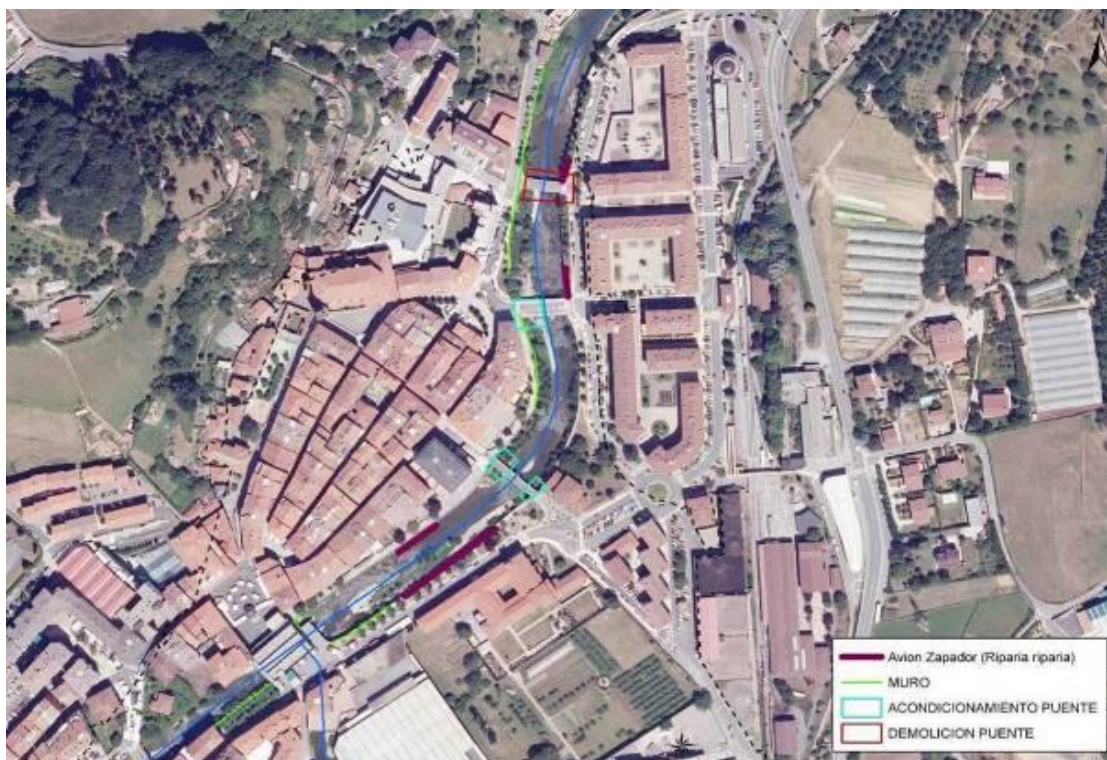
El ámbito 1 se trata de un ámbito urbano en el que las márgenes del río Urola se encuentran ocupadas por muros verticales de encauzamiento de más de tres metros de altura. La vegetación se reduce a los puntos donde existen acarrees que han permitido el desarrollo de manchas de vegetación de ribera, principalmente arbustiva.

Figura 65 Aspectos medioambientales considerados y actuaciones planteadas en Azeitia (núcleo urbano).

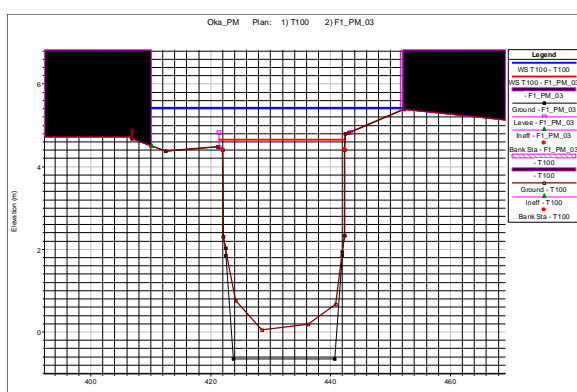
La sección tipo de la regularización tendrá taludes 1H:2V, dando continuidad a los taludes de la sección natural que se mantiene inalterada en la zona más urbana.

Figura 70 Sección tipo de la regularización del lecho en la zona urbana.

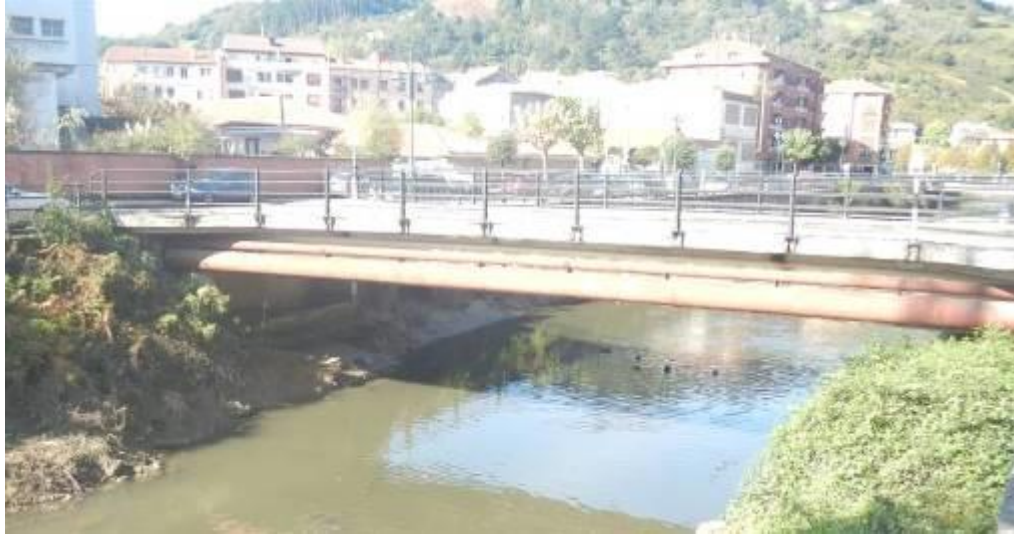
La avenida de 100 años, incluso con las actuaciones propuestas, alcanza la cota de tablero de los 2 puentes existentes en el tramo urbano. Se propone mantener el puente de Rentería, con calificación patrimonial y que aglutina el grueso del tráfico de la zona y eliminar el puente de Zubialde Kalea, situado aguas arriba en el PK 2+750, y cuya eliminación mejora el funcionamiento hidráulico del tramo urbano del río Oka y elimina el riesgo asociado a los posibles daños en la estructura en caso de avenida. Este puente tiene asociado el paso de tuberías por lo que se deberán restablecer los servicios afectados.

Foto 27 Puente de Zubialde Kalea a eliminar.

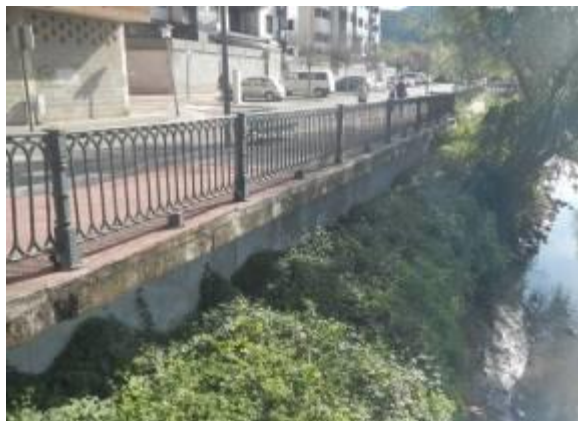
- Entre los PKs 2+671 y 2+846 en la MI, de altura media inferior a 0,5 m y máxima de 1 m.
- Entre los PKs 2+749 y 2+846 en la MD, de altura inferior a 0,5 m.
- Entre los PKs 2+846 y 3+001 en la MI, de 1 m.
- Desde el PK 3+001 al PK 3+122, hasta el cierre en el paso bajo la BI-635, menor a 0,5 m.

Foto 28 Zona a disponer muro en MD aguas arriba del puente de la c/Zubialde.

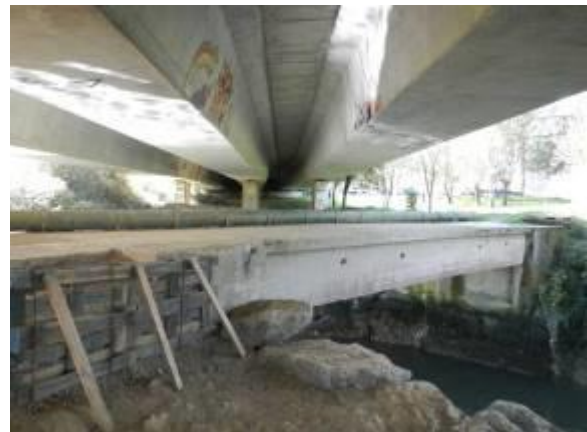
Foto 29 Zona de cierre del muro en MI bajo el paso de la BI-635.

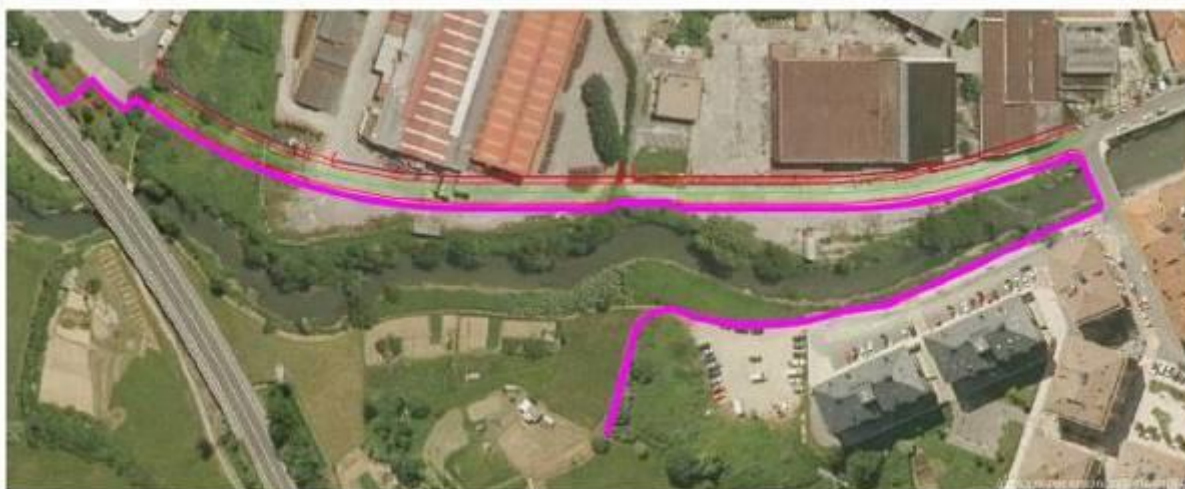
Los muros propuestos son compatibles con los previstos en ESTUDIO DE ALTERNATIVAS Y ANTEPROYECTO DE UN NUEVO VIAL EN BEKOIBARRA Y ACTUACIONES DE MEJORA EN EL CAUCE DEL RIO OKA – GERNIKA (Ayuntamiento de Gernika – 2017)

Figura 72 Muros propuestos de 1 m de altura.

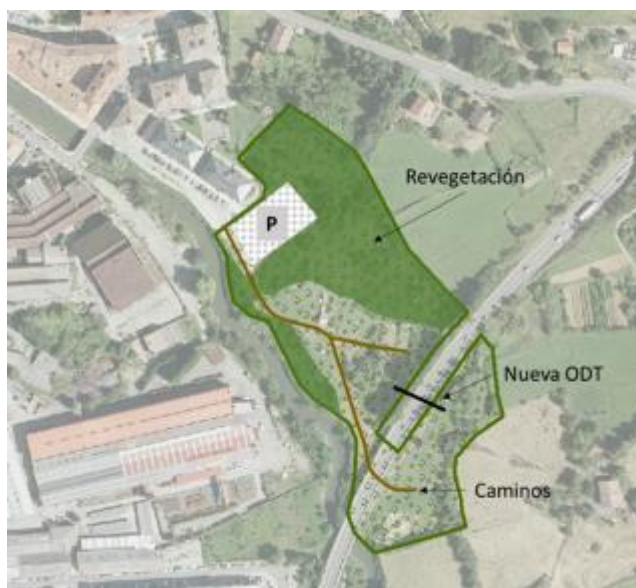
En la siguiente imagen se incluye un croquis de la posible organización del parque, en el que se generarán caminos y se instalarán los elementos propios de un espacio público natural; bancos, papeleras, cartelera, etc.

Figura 73 Croquis del parque fluvial y la permeabilización del terraplén de la BI-635.

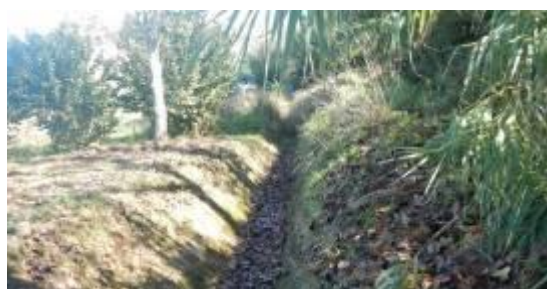
Foto 30 Canal paralelo al terraplén de la BI-635.

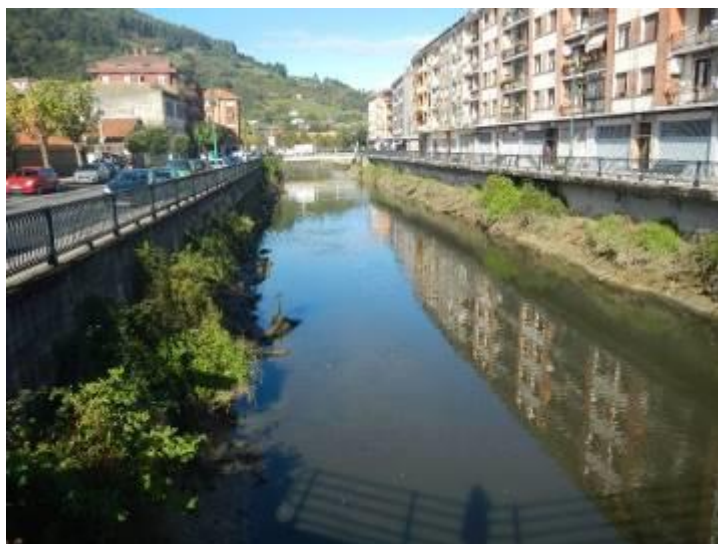
Foto 34 Tramo del río Oka encauzado a su paso por la zona urbana de Gernika.

A pesar de las numerosas figuras de protección mencionadas, el estado del río Oka en torno al núcleo urbano es deficiente, el cauce se encuentra confinado entre muros de hormigón, que limitan el desarrollo de vegetación de ribera, habiéndose además encontrado algunas especies alóctonas. La calidad de las aguas, es también deficiente, condicionada por un régimen de caudales en estiaje inferior al caudal ecológico debido a la fuerte presión a la que están sometidos los recursos hídricos de la Unidad Hidrológica Butroe.

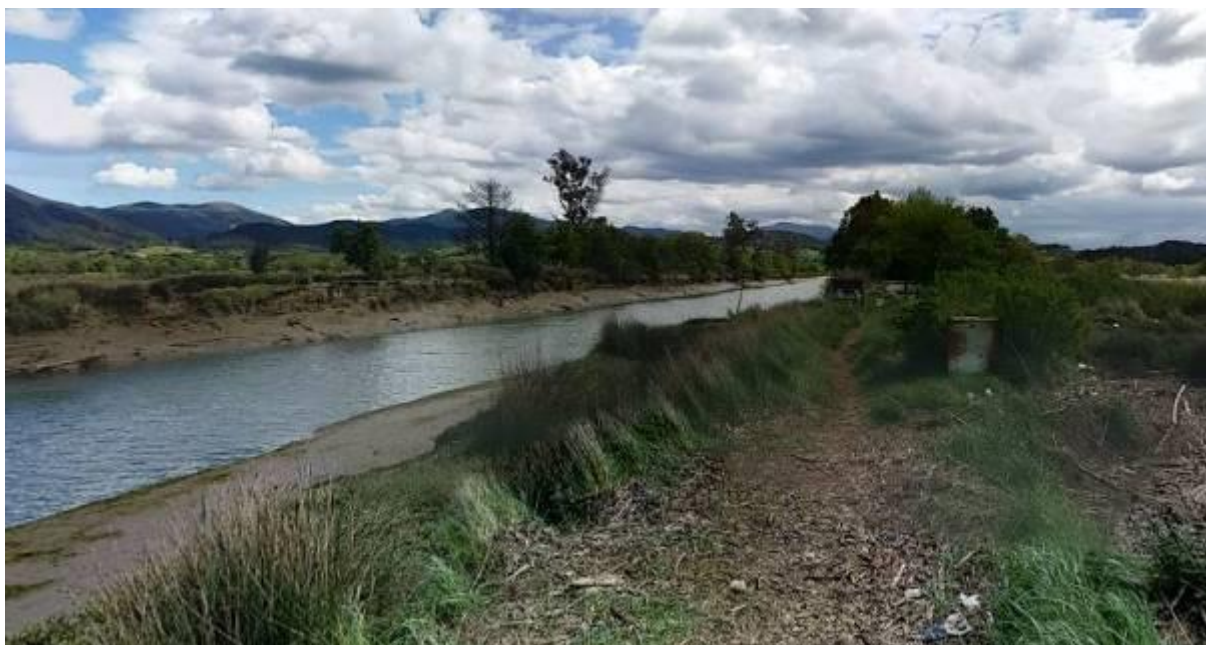
La rectificación y rigidización mediante motas del canal principal “Corte de la ría” aguas abajo del núcleo urbano limitan la conexión del canal con la zona intermareal y los meandros existentes, modificando la dinámica del sistema.

Foto 37 Canal del Corte de la Ría limitado entre motas a ambos lados.

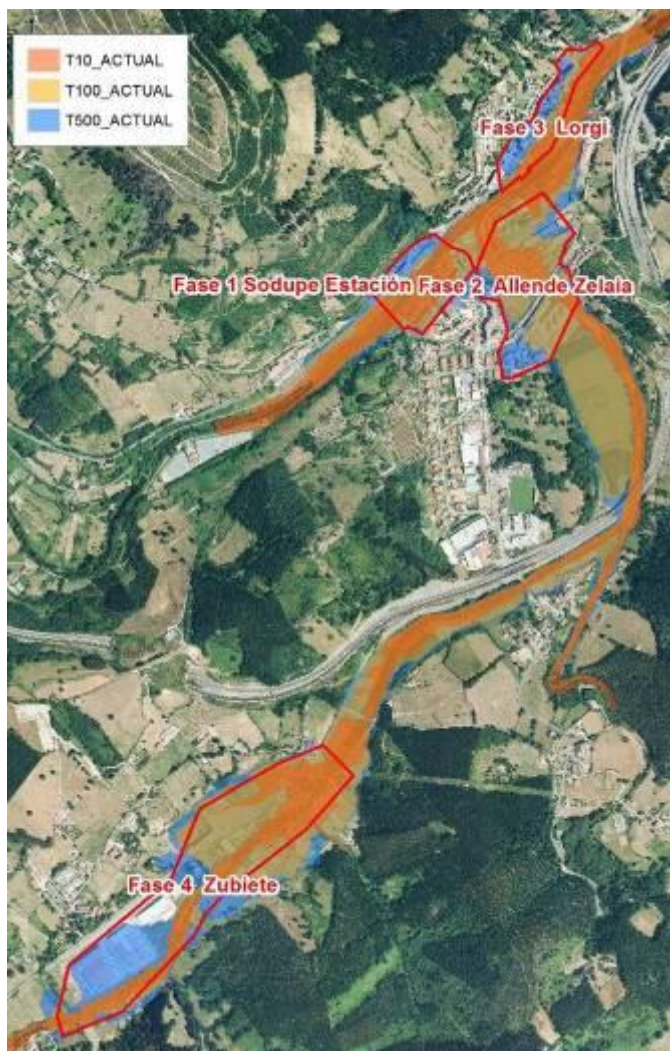
Figura 76 Zonas inundables actuales y delimitación de fases en el ARPSI de Gordexola – Sodupe.

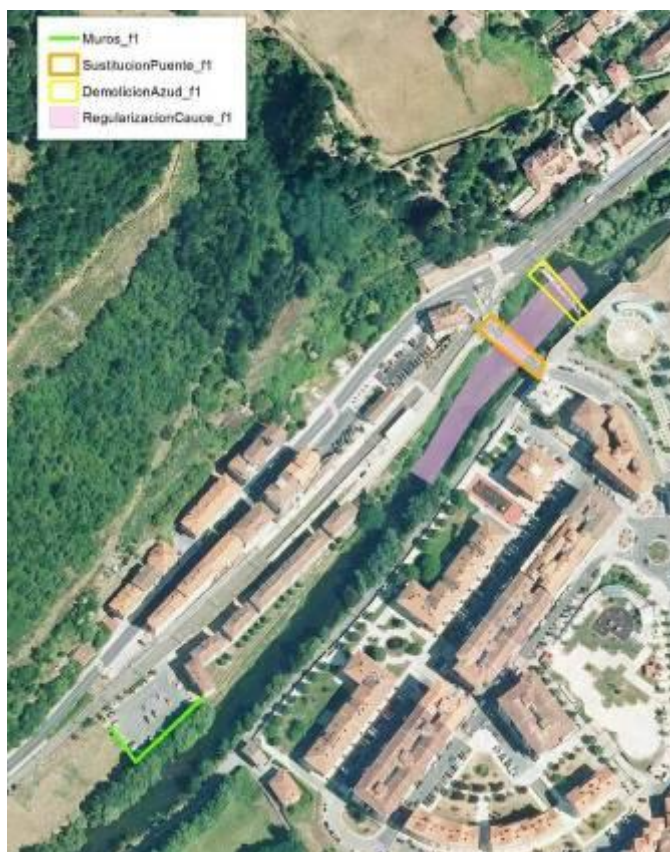
- Demolición del azud de La Conchita, situado en el PK 12+035.

- Sustitución del puente de Gallarraga junto a la estación de FEVE, PK 12+068
- Regularización del lecho principal desde el PK 12+030 hasta el PK 12+161, sección trapezoidal, pendiente mínima de 0,5%.
- 75 metros de muro de protección junto al aparcamiento de la margen izquierda PK 12+350, altura variable entre 0,5 y 1 metro

Figura 77 Actuaciones propuestas en la Fase 1. Opción A. ARPSI de Gordexola – Sodupe.

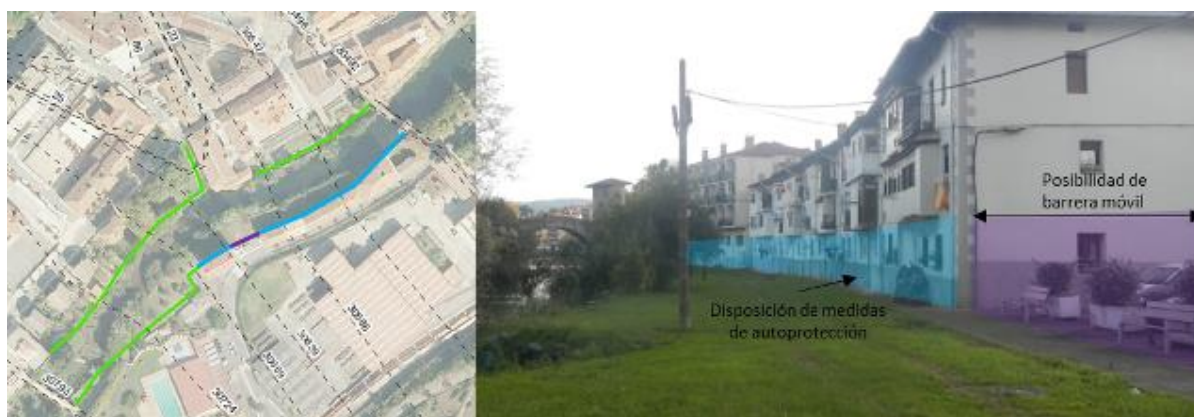
Figura 81 Vista desde aguas arriba del puente Viejo en Balmaseda; viviendas en margen derecha.

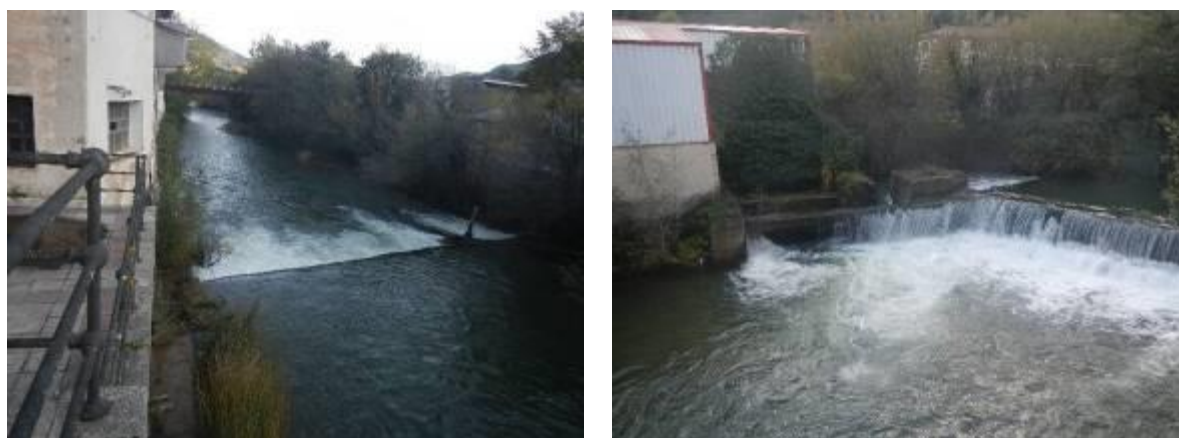
Aguas arriba de las instalaciones deportivas, se actúa de forma prioritaria sobre los obstáculos existentes en el cauce por lo que se plantea la eliminación y rebaje de 2 azudes sucesivos de la ferrería de Laiseca, el azud aguas abajo se elimina, mientras que el de aguas arriba, que conserva la derivación lateral para la toma y la obra de vertido, se rebaja 1 m para mantener la funcionalidad de los mismos.

Foto 38 Azudes sucesivos de la ferrería de Laiseca. El azud de aguas abajo del PK 31+254 (izda.) se elimina, el azud de aguas arriba, se rebaja 1 m para mantener la derivación lateral donde se conserva la toma y vertido.

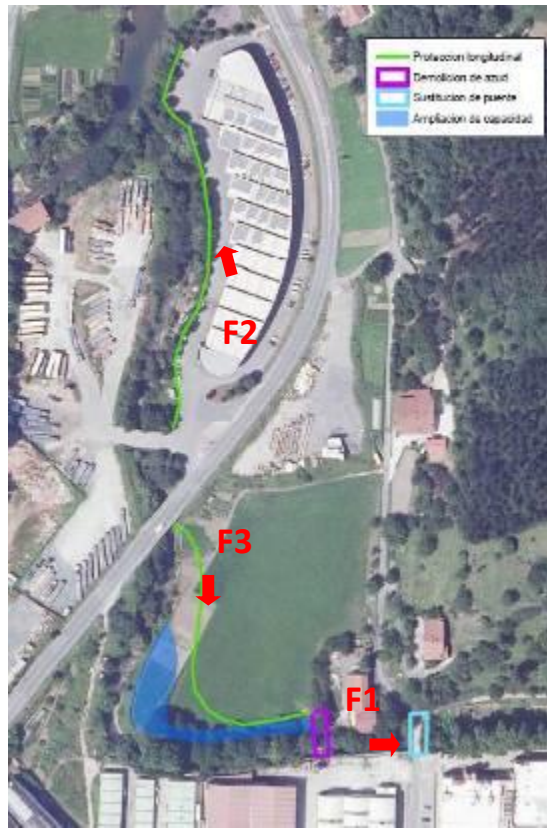
En el caso de los **polígonos industriales de Arama y Zaldibia** se contempla sustituir un paso sobre el cauce del Zaldibia (fotografía nº1) y ampliar la sección del mismo mediante berma en margen derecha. Finalmente se reforzará y ampliará la mota existente (fotografía nº2) y se ejecutará un muro de borde (fotografía nº3).

Figura 83 Medidas propuestas en el ámbito de polígonos industriales de Arama y Zaldibia.

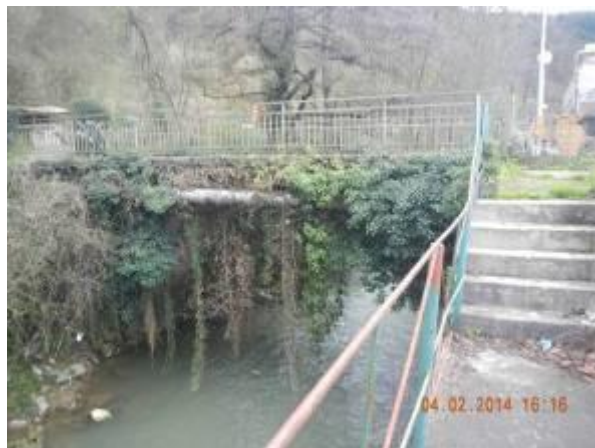
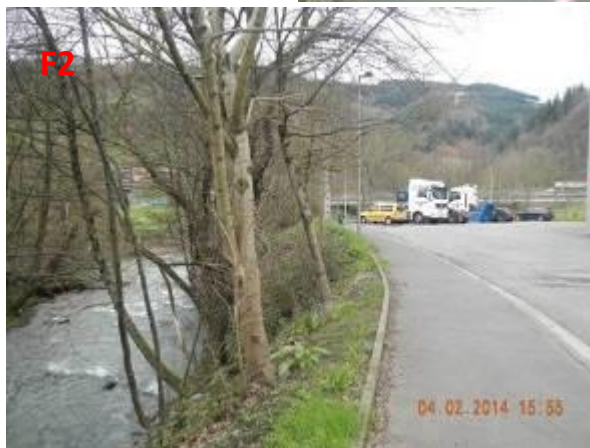
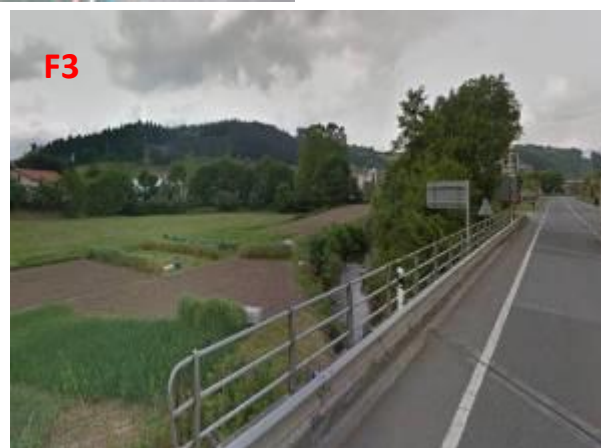
Foto 44 Medidas propuestas en el ámbito de polígonos industriales de Arama y Zaldibia.

En concreto las medidas propuestas son las siguientes:

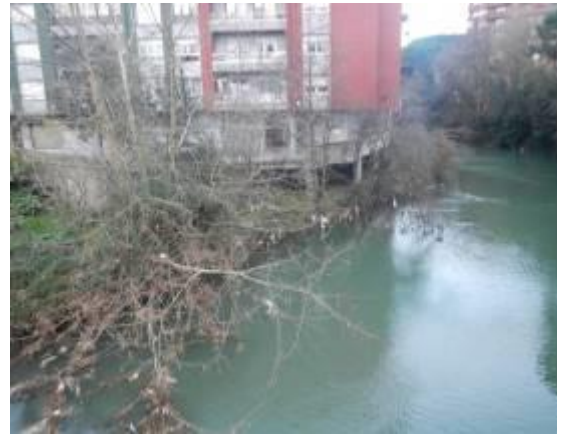
Foto 46 Presión urbana en margen derecha aguas arriba del puente de la calle Fray Juan de Zumarraga.

- De altura inferior a 1 m en margen derecha entre el puente de la calle Fray Juan y el de la calle Francisco Ibarra
- De 0,75 m de altura para la defensa de la N-634 de afecciones puntuales aguas arriba del puente de Arandia junto al bidegorri existente.

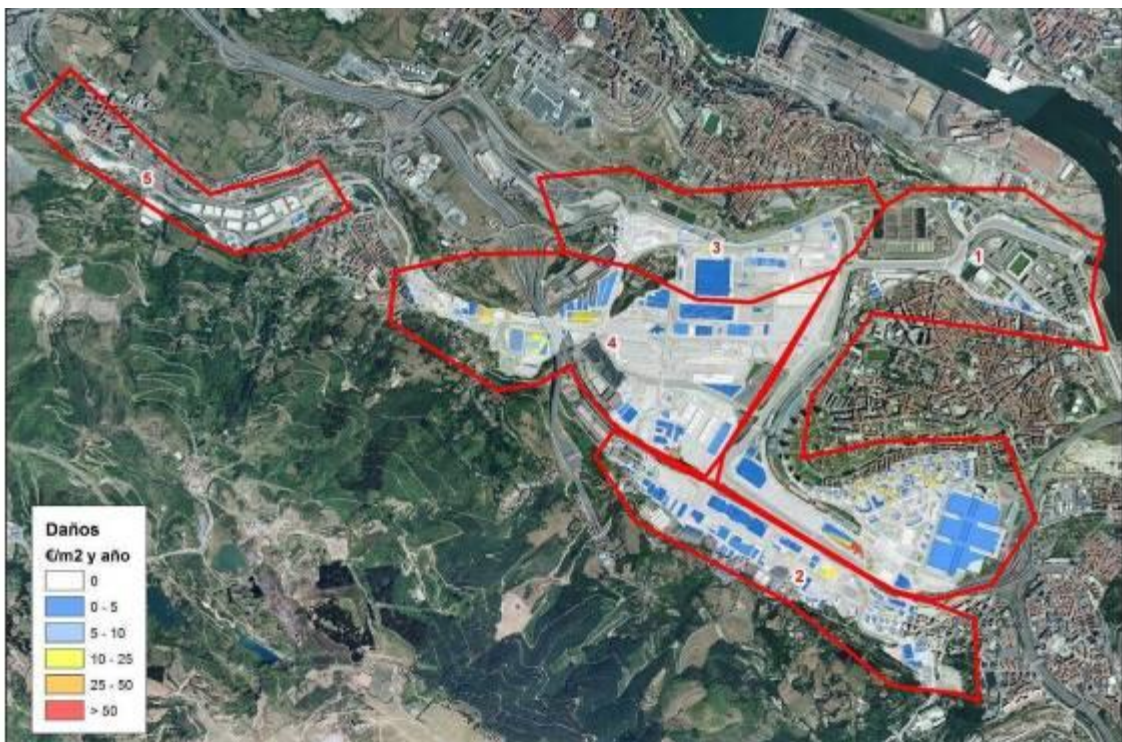
Analizando la cobertura espacial de daños anuales esperados relativos a edificios y vehículos obtenida durante la elaboración de los mapas de riesgo es posible establecer las áreas que concentran la mayor parte del riesgo.

Figura 86 Ámbitos de actuación y daños en el ARPSI de Galindo.

Para la sectorización del ARPSI en ámbitos, se han tenido en cuenta no sólo la distribución espacial de los daños, sino también el comportamiento hidráulico y aspectos constructivos, ambientales y urbanísticos.

1. Barakaldo, Zona del polideportivo municipal de Lasarte, Mediapark y Ansio: 41,1% del daño total.
2. Retuerto: 16% del daño total.
3. Pol. Ind Ibarzaharra - Sestao: 10,6% daño total.
4. Vega vieja, Polígonos Industriales de Aparcabisa y Causo: 27,7% del daño total.
5. Trápaga - Ortuella Pol. Ind. Granada y Bº Ralera: 4,7% del daño total.

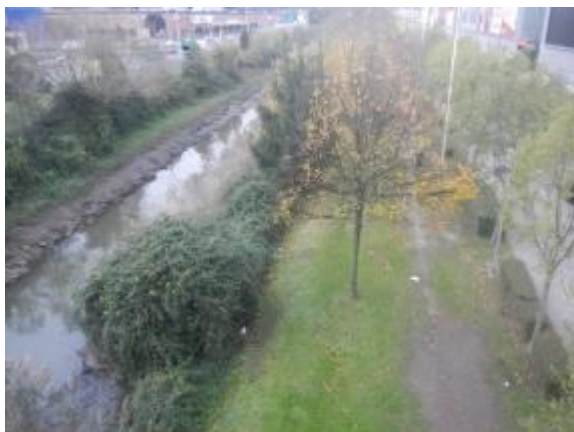
Foto 51 Camino de tierra existente en margen derecha donde se dispondrá mota de 0,5 - 1,2 m de alto.

- Mota de tierra de entre 0,5 y 1,2 m de altura en la margen derecha (PKs 3+491 - 4+339) que puede integrarse en el paseo peatonal de tierra existente, y que se cerraría con el estribo del paso de la A-8, junto al aparcamiento existente bajo la misma.
- Muro bajo el aparcamiento entre los estribos de la A-8 (PKs 4+339 - 4+398) de altura 1,2 m. Se recomienda cerrar hasta tocar tablero dando continuidad a los estribos.
- Muro en margen derecha aguas arriba del aparcamiento bajo la A-8 (PKs 4+398 - 4+727) con altura variable entre 0,5 y 0,8 m de altura.

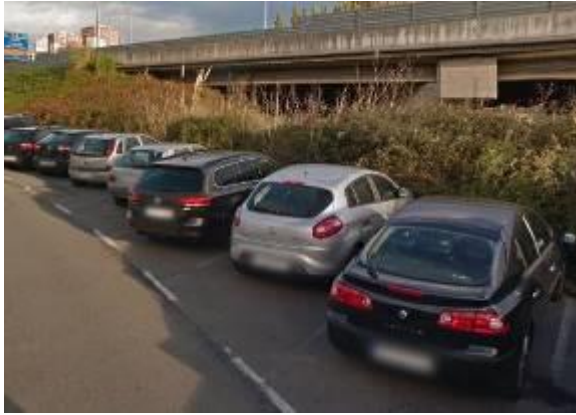
Foto 53 Zona de cierre con la A-8 mediante mota.

- Muro en margen izquierda junto al enlace del Max Center (PKs 3+300 - 3+490) de 1,2 m de altura. Para compatibilizar la seguridad vial y el acceso al camino de servicio paralelo a la A-8, se propone la disposición de barreras móviles que presenten elementos fijos que faciliten su montaje en caso de alerta de inundación (coordinación con UHATE).
- Para evitar la afección de la A-8 (PKs 3+680 - 4+080), puede disponerse un muro lateral de 1,2 m de altura tras la mediana de la calzada o una mota de tierra que eleve el camino de servicio existente 2 m.
- Mota de cierre entre la A-8 y la pasarela peatonal junto al campo de fútbol (4+398 - 4+445) de 1,5 m de altura. Debido a que la pasarela se encuentra elevada, este encuentro es posible.
- Mota de tierra en margen izquierda aguas arriba de la pasarela peatonal hasta el puente de la N-634 (PKs 4+448 - 4+635) de 1 m de altura.

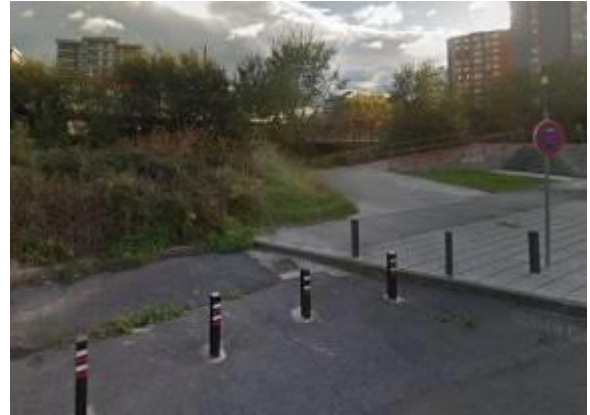
Foto 54 Zona de encuentro con la pasarela actual existente.

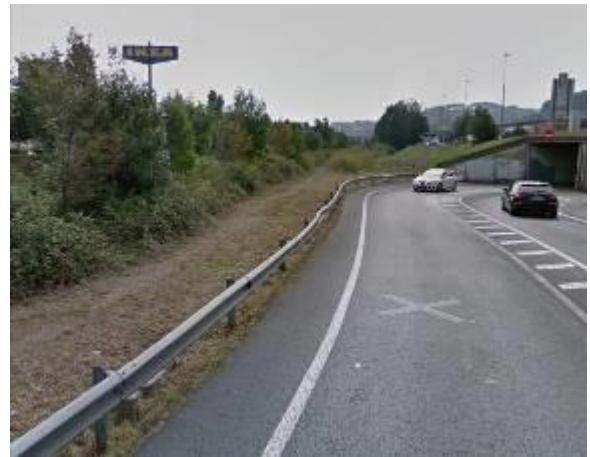
Foto 56 Enlace del Max Center, zona de cierre a la A-8. Posibilidad de barreras móviles.

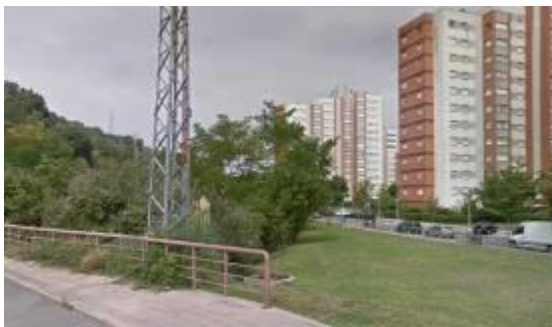
Foto 57 Zona a disponer mota aguas abajo del puente de la calle Ametzaga.

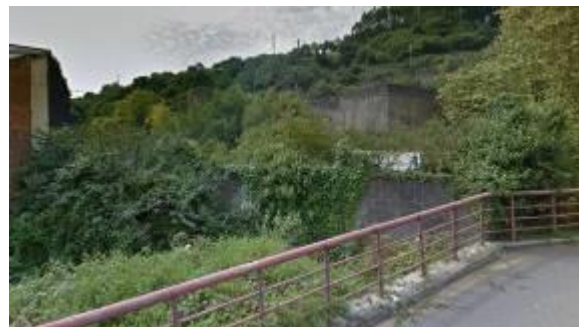
Foto 58 Pabellón y muro existente aguas arriba del puente de la calle Ametzaga.

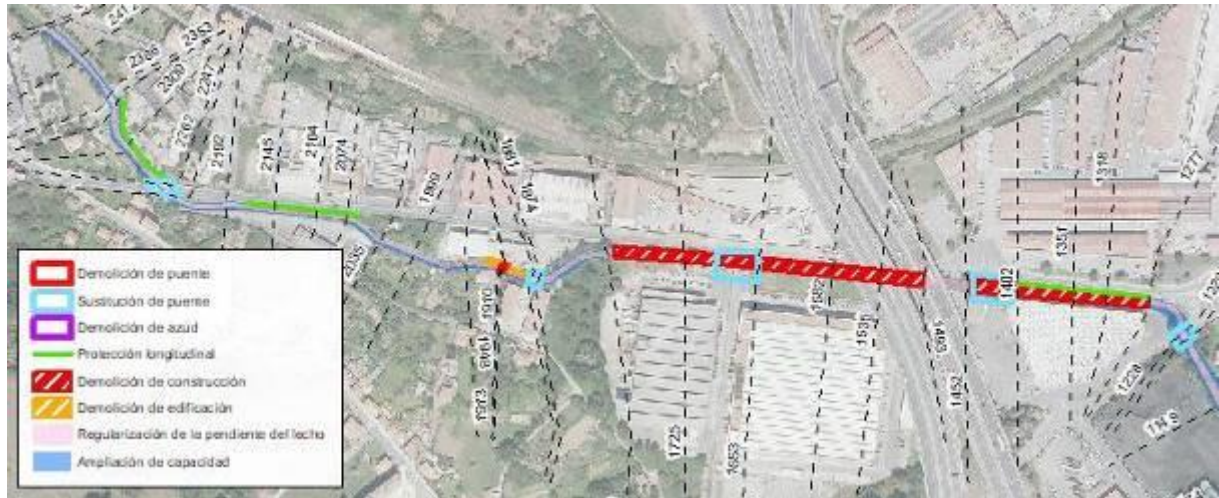
A continuación, se detallan las actuaciones de eliminación de la cobertura existente en el Pol. Ind. Causo y las acciones complementarias que permiten alcanzar el objetivo de defensa de 100 años en el Valle de Trápaga.

Figura 90 Actuaciones propuestas en la Fase 2. ARPSI de Galindo (continuación).

Se plantea un acondicionamiento del cauce entre los PKs 0+082 y 1+228, entre la confluencia con el río Galindo y el puente de la c/Bº de Trápaga con distinta geometría:

Sustitución del puente de la c/Bº de Trápaga, situado en el PK 1+224, por otro de tablero horizontal de 8 m de luz libre y 7,8 m de ancho.

Demolición de dos coberturas contiguas, separadas por 50 m, existentes entre los PKs 1+277 y 1+799, junto al polígono industrial Causo.

Encauzamiento de hormigón con sección rectangular de 8 m de ancho en el tramo de la cobertura entre los PKs 1+277 y 1+799, manteniendo la pendiente longitudinal del tramo anterior de 0,0032 m/m.

Aguas arriba del puente de la c/San Vicente hasta el puente de Salcedillo, entre los PKs 2+262 y 2+353, se realiza un acondicionamiento trapezoidal de 10 m de ancho que mantiene la margen izquierda inalterada y enlaza con el terreno de la margen derecha con un talud 1H:1V. Desde el puente de Salcedillo hasta la pasarela del parque de Arkotxa, entre los PKs 2+353 y 2+453, se realiza un acondicionamiento trapezoidal de 10 m de ancho y taludes 1H:1V. En ambos tramos la pendiente longitudinal del cauce es de 0,00373 m/m.

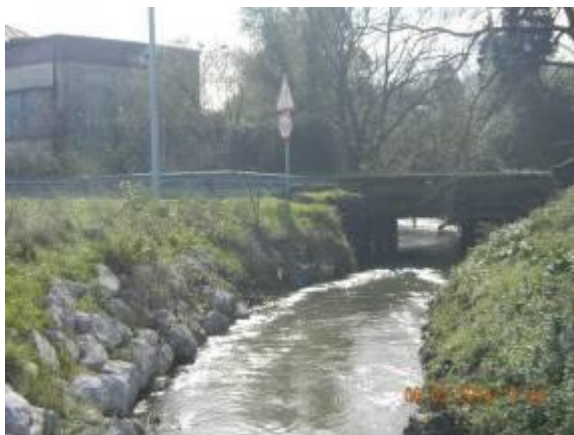
Foto 60 Puente de la c/Bº de Trápaga a sustituir por la obstrucción que causa.

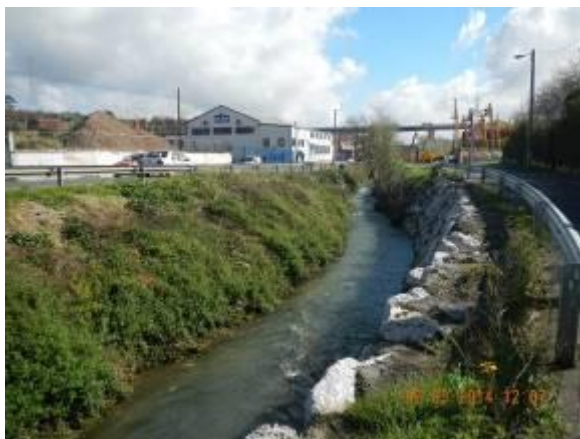
Foto 61 Zona de cauce a acondicionar.

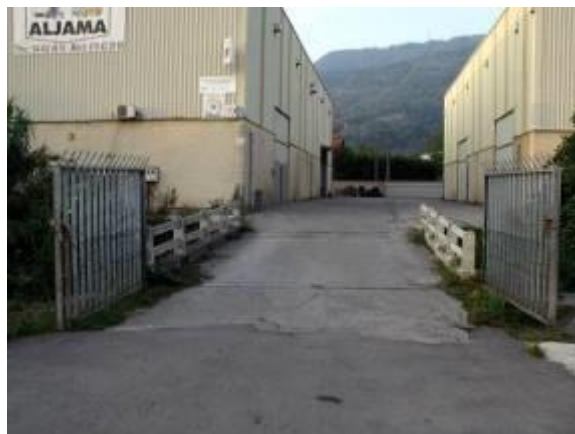
Foto 62 Pasarela de acceso al taller Aljama.

Tanto el puente de Salcedillo como la pasarela se mantienen.

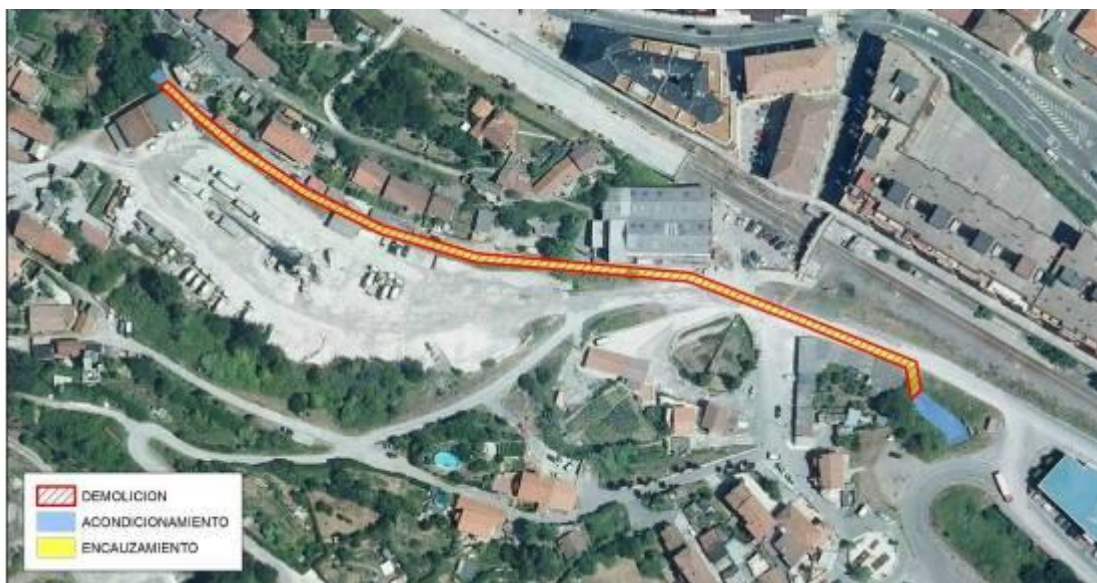
Figura 93 Actuaciones propuestas en la Fase 5. ARPSI de Galindo (continuación).

En el barrio de Ralera, la cobertura existente tiene una capacidad insuficiente para el caudal circulante con la avenida de 100 años de periodo de retorno. La solución a la falta de capacidad es compleja. La cobertura se encuentra bajo las instalaciones de la fábrica cementera, actualmente desmantelada, y que discurre a una profundidad en torno a los 10 m bajo la explanada de la cementera, formada por un relleno a cota entre 2 y 3 m por encima de la cota de la carretera adyacente.

Se propone, por lo tanto, realizar una nueva cobertura paralela a la actual que tenga una sección rectangular de 3 x 3 m. Esta geometría supera los mínimos establecidos en el Plan Hidrológico, que permite la ejecución de nuevas coberturas en cauces en casos extraordinarios: “Excepcionalmente se podrá autorizar la cobertura de cauces en cuencas de hasta 1 km² en casos de infraestructuras estratégicas y en los casos especiales de cabeceras de cuenca en áreas de intensa urbanización, previa justificación de la inexistencia de otras alternativas viables menos agresivas ambientalmente y con menor riesgo. En estos supuestos, la sección será visitable, con una altura de, al menos, 2 m y una anchura no inferior a 2 m.”.

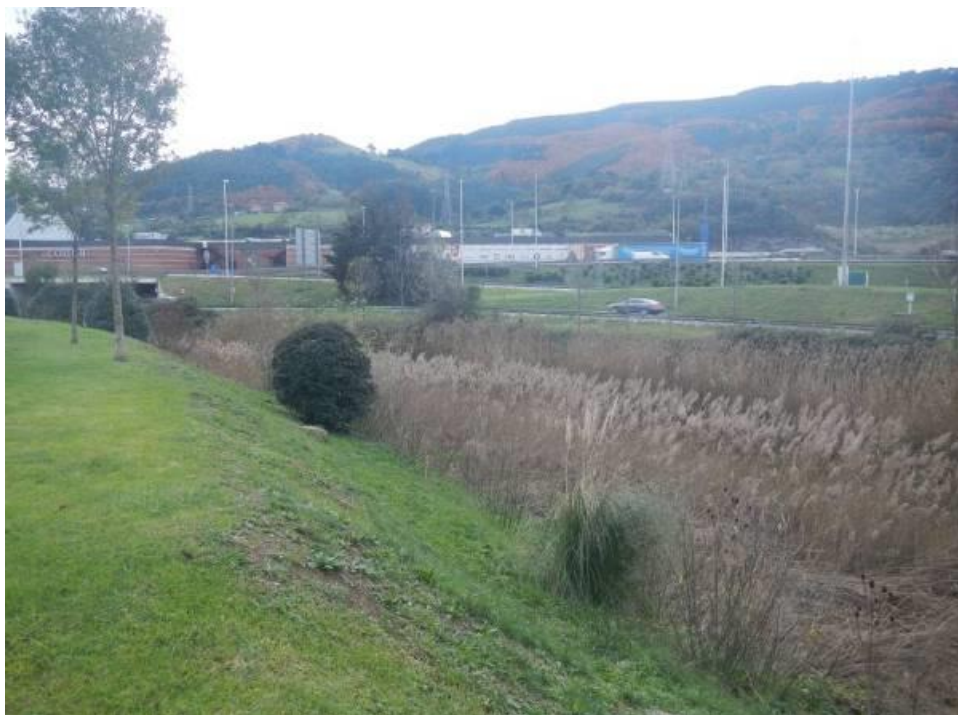
Pese a la fuerte antropización del entorno, actualmente el río Galindo cuenta en su parte baja con vegetación propia de zonas intermareales con extensiones de carrizo en su confluencia con el río Granada, que hacen este espacio funcional desde el punto de vista de la generación de un hábitat propicio para la fauna avícola.

Foto 67 Carrizal aguas arriba de la confluencia con el río Granada antes de la recta del Max Center.

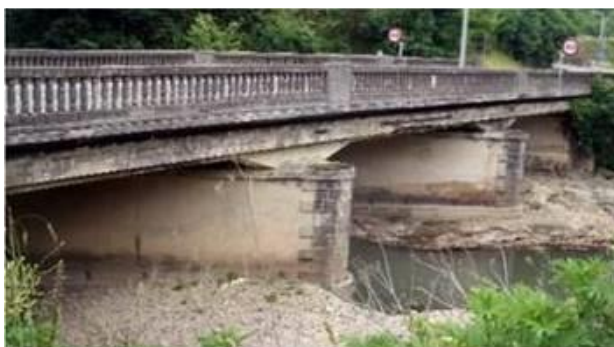
Breve descripción: Sustitución del puente de la GI-2632

Foto 68 Puente de la GI-2632 a sustituir.

El puente de la GI-2632 situado en el barrio de Amillaga en la zona más aguas abajo de la fase 1 genera una sobreelevación en la cota de lámina de 1,52 metros para la avenida de 100 años.

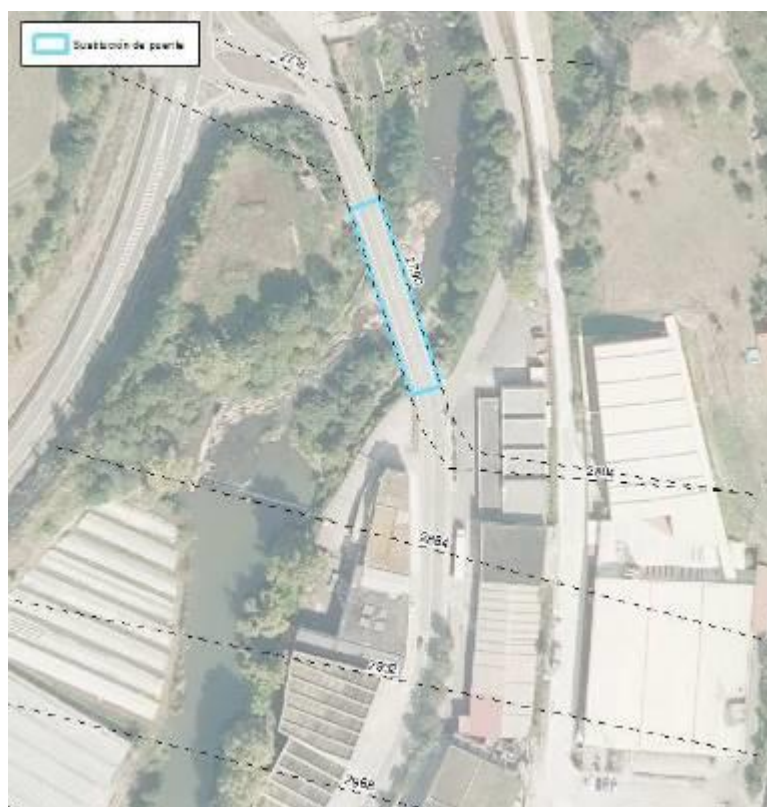
Figura 96 Actuaciones propuestas en la Fase 0. ARPSI de Bergara.

Se propone su sustitución para eliminar la sobreelevación cuyo efecto es patente en una distancia de 400 m reduciendo de esta forma los riesgos sobre las actividades industriales realizadas en ambos márgenes. En nuevo puente mantendrá el apoyo en la margen izquierda en el lateral del canal que parte del azud situado aguas arriba. Entre este y el apoyo de la margen derecha tendrá un vano central de 25 m.

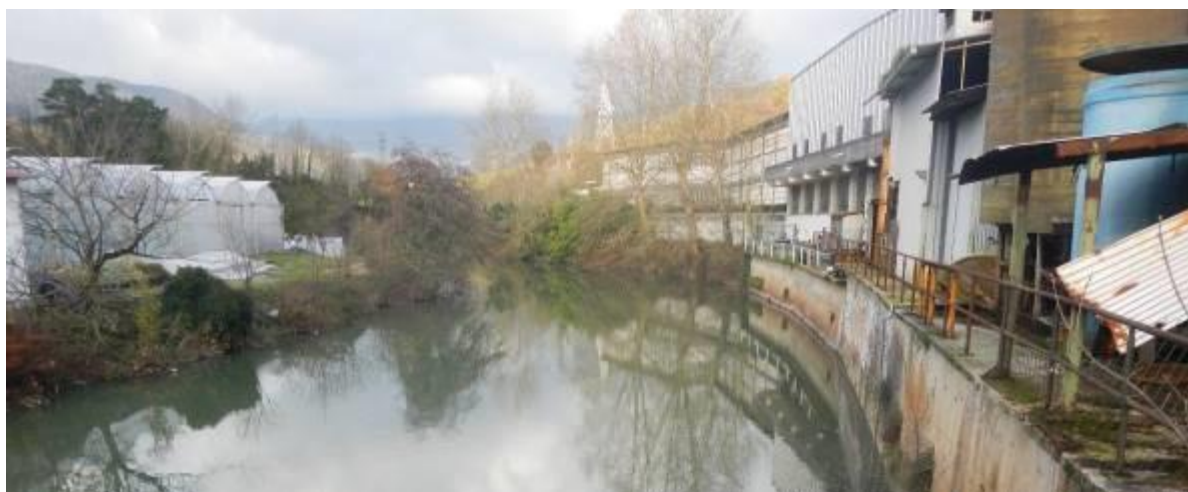
Foto 69 Zona agrícola en margen izquierda y pabellones sobre el cauce en margen derecha aguas abajo del puente de la calle Amillaga.

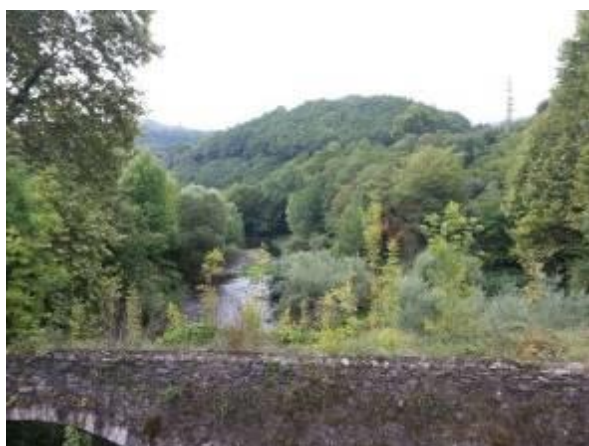
Foto 70 Vegetación de ribera en buen estado aguas arriba del puente Amillaga. En primer plano el puente viejo de Amillaga en desuso que se prevé demoler.

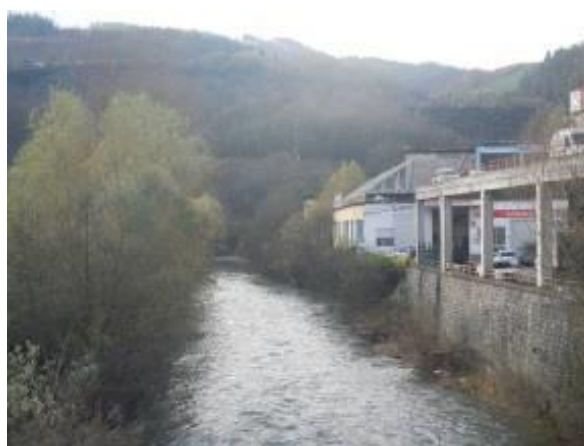
Foto 71 Tramo entre el puente de Matxiategi y campo de fútbol. Márgenes modificadas con escasa vegetación, especialmente en margen derecha.

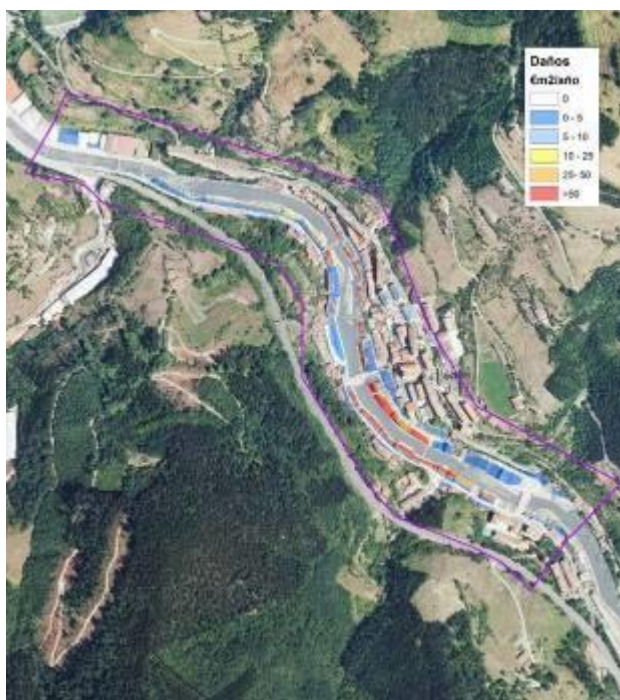
Figura 97 Planta de daños anuales medios.

A la vista de la cartografía de daños actuales, donde se observa la distribución de daños de forma uniforme en todo el ARPSI, se adopta una única fase de actuación que engloba todo el ámbito.

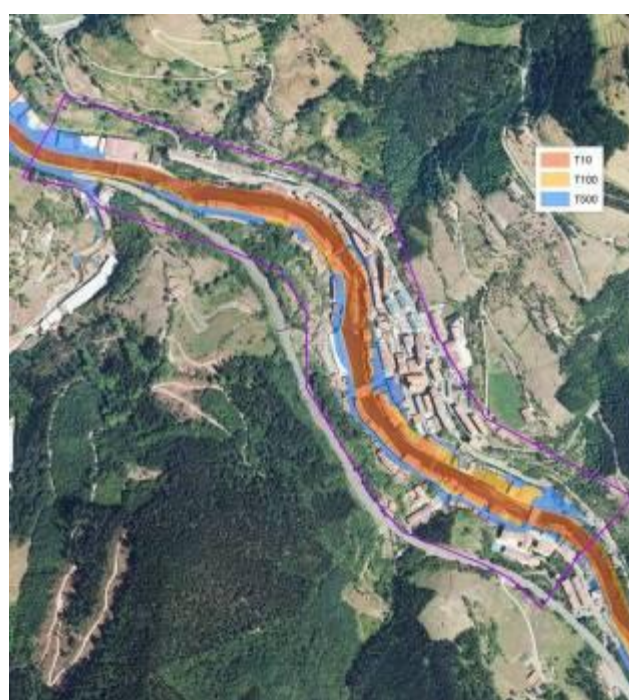
Figura 98 Zonas inundables actuales y delimitación de fases en el ARPSI de Soraluze.

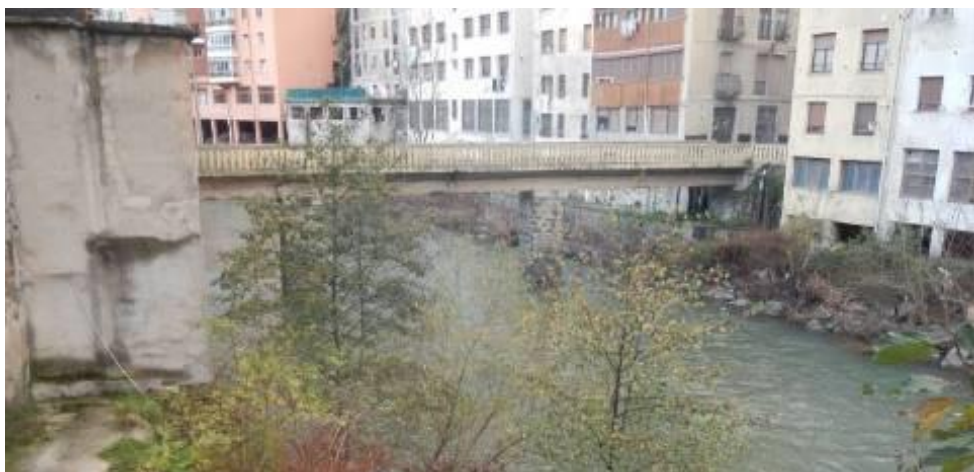
Foto 72 Pasarela a sustituir. PK 2+060.

- Rebaje de 0,5 m del azud del PK 1+747 que actualmente tiene una altura de 2,5 m.
- Sustitución del puente Gabolatze PK 2+060 por otro con menor canto y un solo apoyo central.
- Rebaje del azud de Igareta situado en el PK 2+228 1,2 m y remoción de acarreos aguas arriba del mismo bajando la cota actual en el trasdós 1 m, quedando la cota del perfil a 35 cm de la nueva cota de vertido. La remoción se realiza entre los PKs 2+228 y 2+502 con pendiente longitudinal del 0,1% y sección variable de 20 m en la margen izquierda del azud con taludes 2H:1V y 15 m bajo del puente de la calle Zubi Nagusia con talud 1H:1V, que se mantiene hacia aguas arriba. La retirada de acarreos se realiza en margen izquierda, donde la existencia de muros que limitan el cauce no ha permitido el desarrollo de vegetación, manteniendo inalterada la margen derecha con mayor valor ecológico.

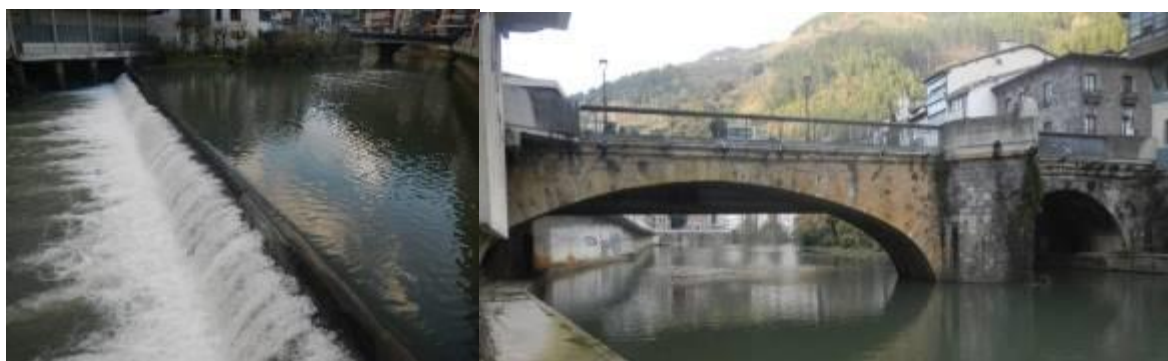
Foto 73 Azud de Igareta a rebajar la cota PK 2+228, ámbito de retirada de acarreos bajo Zubi Nagusia.

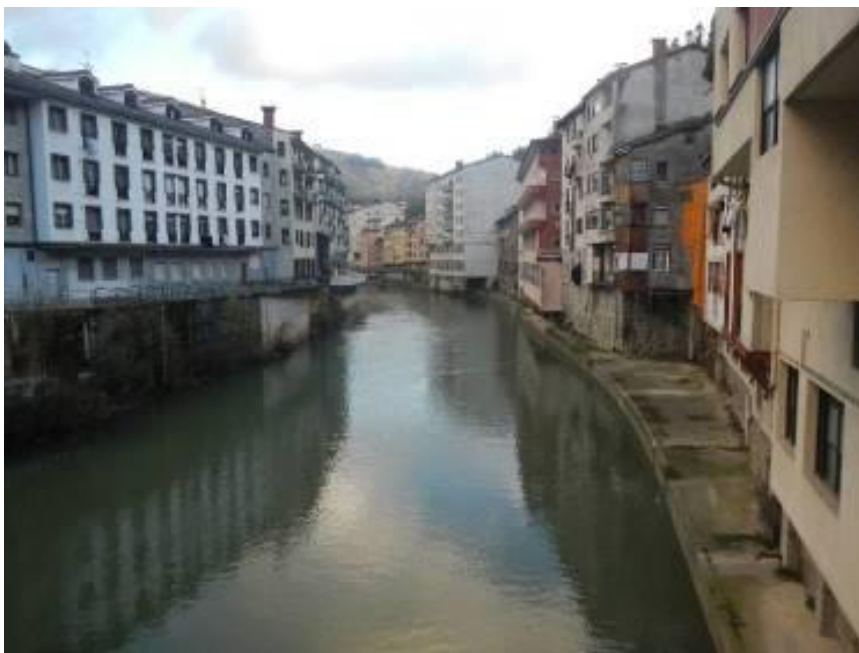
Foto 74 Núcleo urbano de Soraluze, edificaciones que flanquean el cauce.

El río Deba a su paso por Soraluze se encuentra fuertemente encauzado, bien por muros de ribera o bien por las propias fachadas de las edificaciones. La trama urbana se ha desarrollado en torno al eje del río en un valle angosto con fuertes pendientes. Durante las grandes crecidas los bajos de los edificios aledaños al cauce, así como una zona urbana de la margen derecha quedan inundados.

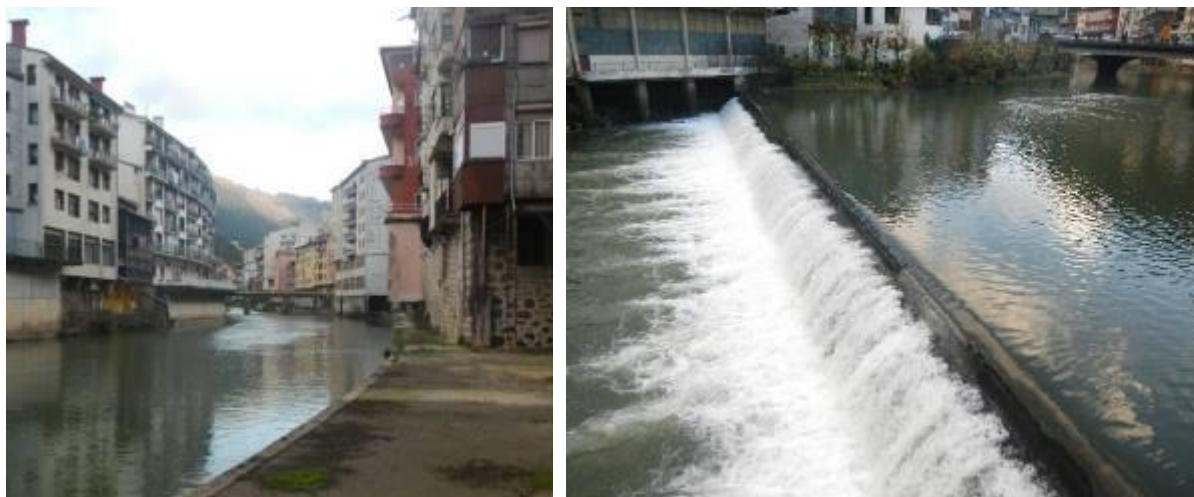
Foto 76 Edificios sobre el cauce (izquierda) y azud del Molino de Igareta (derecha).

Dentro de los elementos patrimoniales existentes, se pueden producir afecciones al azud del Molino de Igareta.

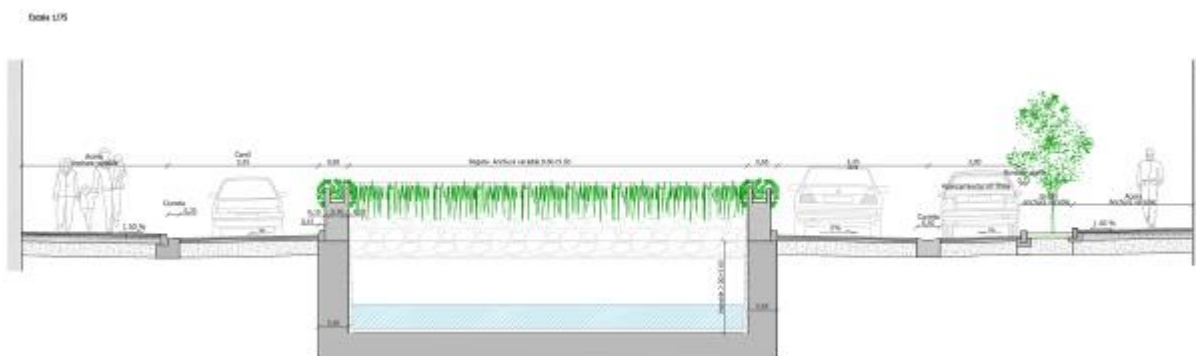
Figura 103 Sección tipo del nuevo cauce abierto de la regata Ziako.

- Reposición de los pasos de los servicios afectados.
- Sustitución de la cobertura del tramo bajo por un nuevo cauce abierto.
 - Sección rectangular con un ancho variable entre 5.5 y 8.6 m
