PLAN HIDROLÓGICO DE LA DEMARCACIÓN HIDROGRÁFICA DEL CANTÁBRICO ORIENTAL

Revisión para el tercer ciclo: 2022-2027

MEMORIA - ANEJO IX

Objetivos medioambientales y exenciones

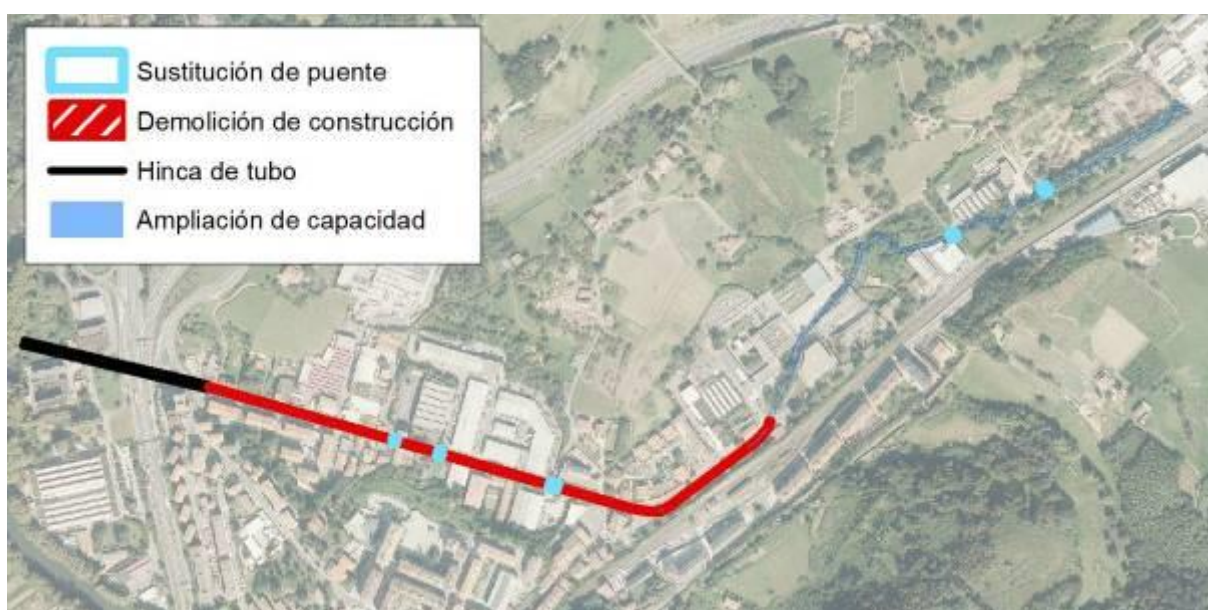
De forma esquemática se recogen las actuaciones en la siguiente imagen.

Figura 104 Actuaciones propuestas en la Fase 1. ARPSI de Andoain.

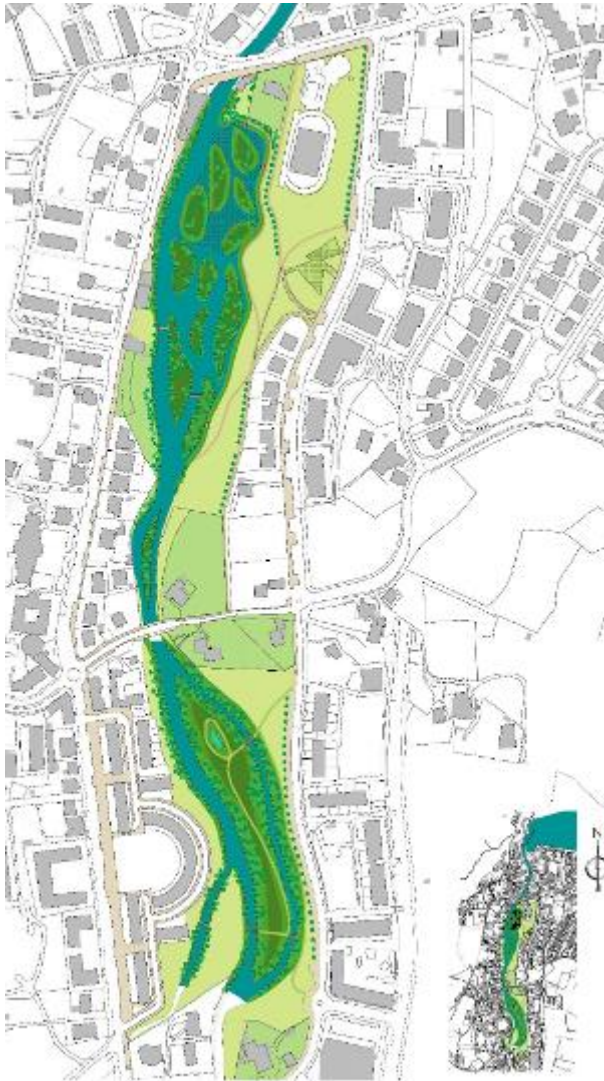
Figura 106 Planta de actuaciones en el río Estepona (SCIA SL).

- Marisma. En esta zona en la parte final del ARPSI, la inundación se producirá diariamente durante la marea alta. Las acciones a llevar a cabo son:
 - Rebaje de la parte de la llanura en la margen derecha poniendo en contacto directo al río con la zona de influencia mareal. Al aumentar la sección se reduce el riesgo de inundación. Esta actuación, complementada con una revegetación constituye una renaturalización del ámbito restaurando la funcionalidad ecológica del tramo.

De forma complementaria se proponen protecciones de borde que permitan lograr el objetivo de defensa.

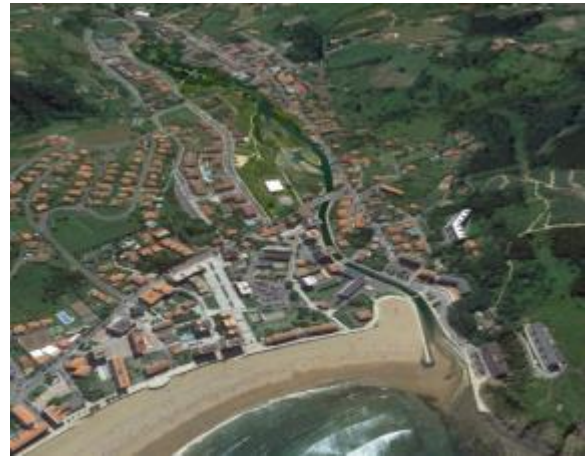
Figura 107 Infografía del proyecto, perspectiva aérea desde la desembocadura del río Estepona (SCIA SL).

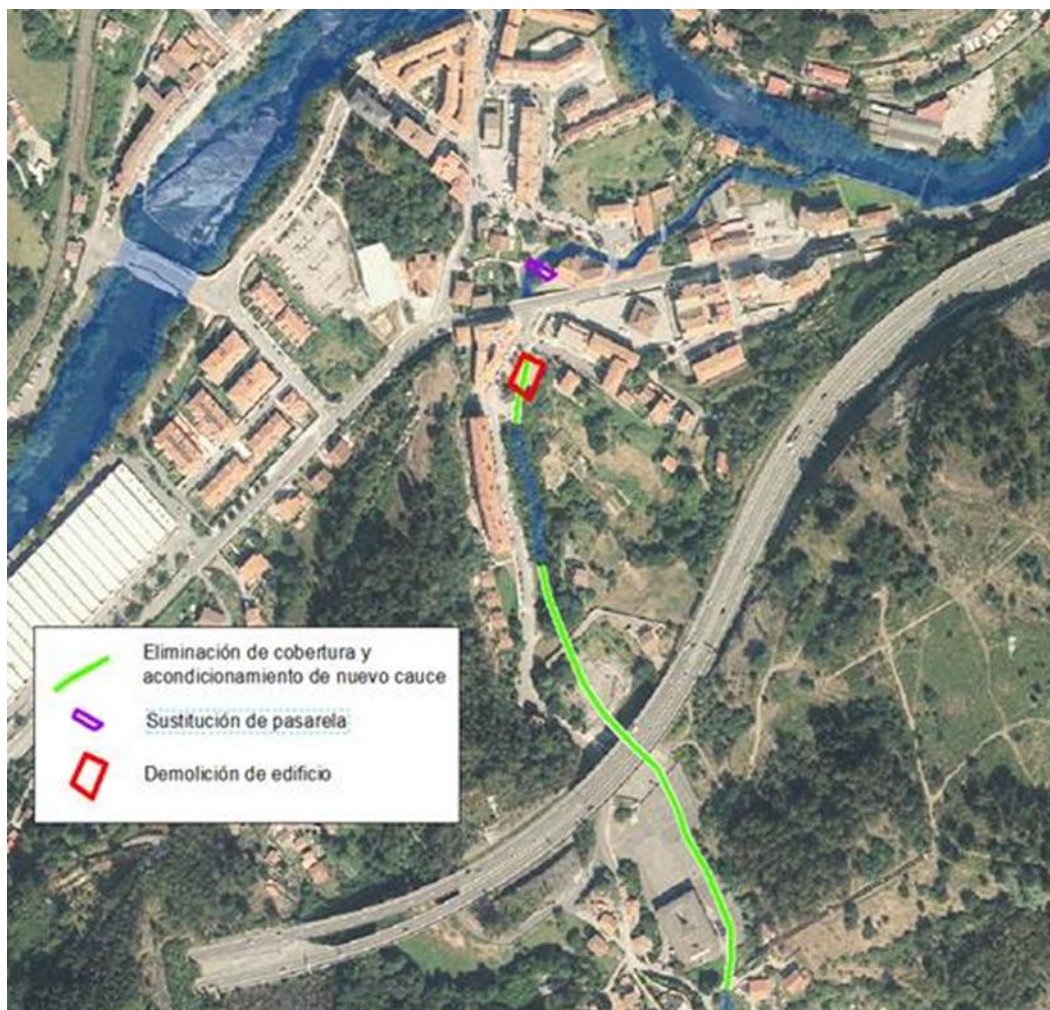
Breve descripción de la actuación: Eliminación de cobertura y acondicionamiento de nuevo cauce del arroyo Azordoiaga, demolición de edificio y posible sustitución de pasarela. Adicionalmente, será necesario reponer los accesos por encima del nuevo cauce a cielo abierto, mediante puentes o pasarelas.

Figura 111 Ubicación en planta de actuaciones ARPSI de Igorre	202
Figura 112 Delimitación de zonas inundables ARPSI Alonsotegi-2	204
Figura 113 Ubicación en planta de actuaciones ARPSI Alonsotegi-2	205
