Plan de Vigilancia de Aguas

Vertedero de Zaldibar (*Verter Recycling 2002 S.L.*)

Actualización 28 de mayo de 2020

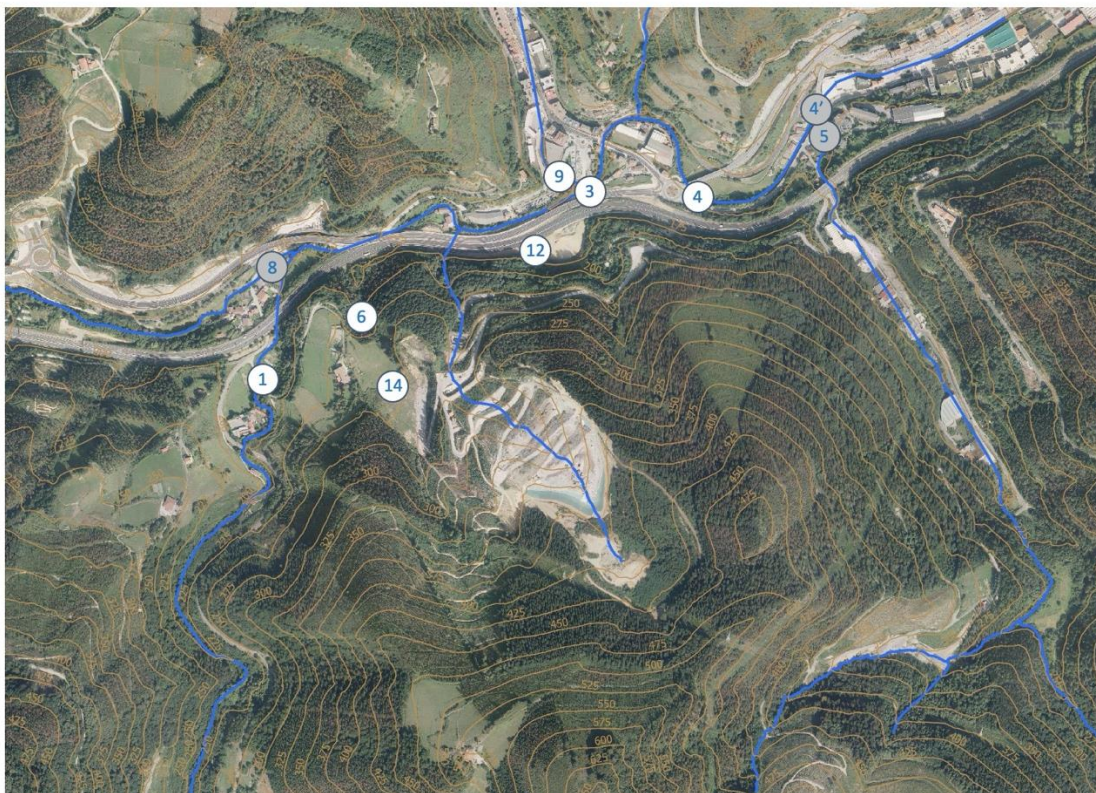
A continuación se presentan los puntos que integran esta red a fecha 28 de mayo de 2020, fecha de actualización de este Plan de Vigilancia.

Código	Denominación	Tipo de punto	Objetivo
1	Regata Aixola aguas arriba vertedero	Curso superficial	Control de referencia en la regata Aixola aguas abajo del embalse, en un entorno previo al vertedero
3	Beko-Aixola aguas abajo vertedero	Curso superficial	Control de la regata Aixola o Beko, aguas abajo del vertedero, y previo a la confluencia con el río Ego
4	Ego	Curso superficial	Control del río Ego aguas abajo de la confluencia con Beko - Aixola
6	Eitzagaetxebarria	Vertido	Control de posibles lixiviados.
9	Ego aguas arriba de Beko-Aixola	Curso superficial	Control de referencia del aporte del río Ego previo a la confluencia con el Beko – Aixola
12	Balsa de lixiviados	Vertido	Control de las características de los lixiviados en la balsa de bombeo, previo a su conducción a colector
14	Balsa de lixiviados	Vertido	Control de las características de los lixiviados en la balsa, previo a su conducción a colector

Las actuaciones de recogida de lixiviados en los punto 2/7, 10 y 11 hacen que estos puntos pasen a vigilancia, procediéndose a su muestreo en caso de existencia de flujo de lixiviados.

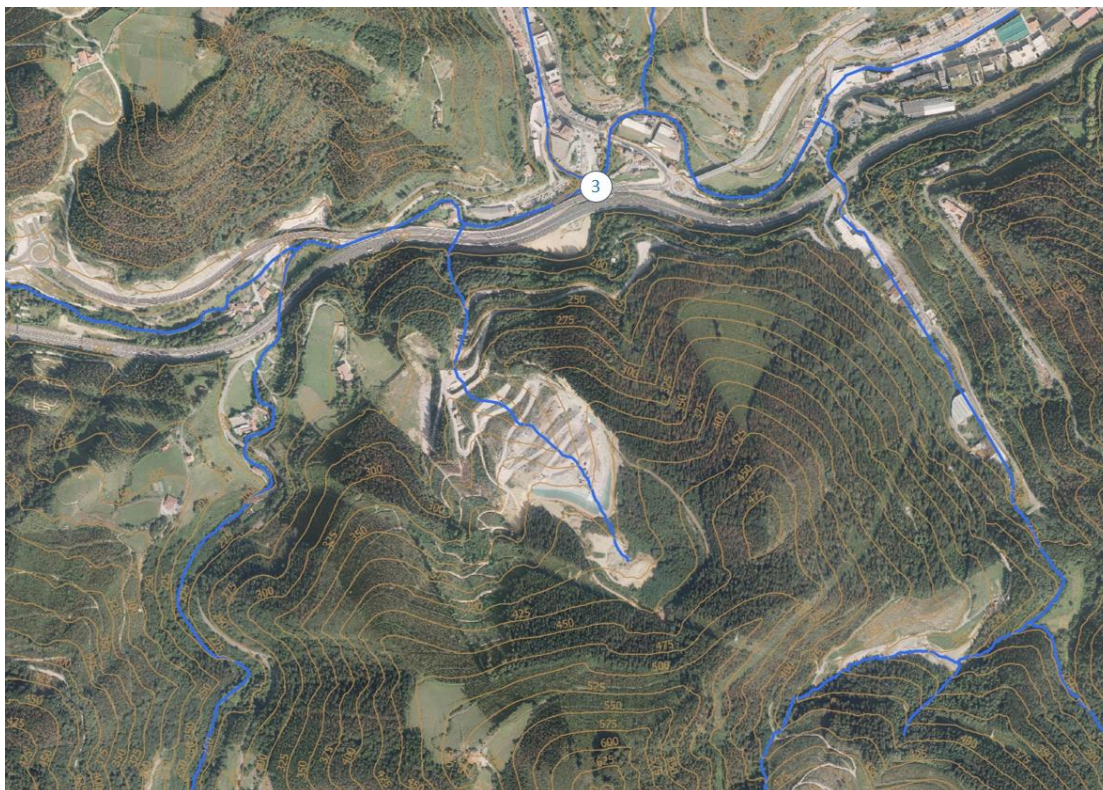
Consta inicialmente de un punto, coincidente con el punto 3 de la red de control base, por ser el más representativo de una posible afección del vertedero a las aguas del entorno.

Código	Denominación	Observaciones
3	Beko-Aixola aguas abajo vertedero	Control de la regata Aixola o Beko, aguas abajo del vertedero, y previo a la confluencia con el río Ego
