Plan de Vigilancia de Aguas

Vertedero de Zaldibar (*Verter Recycling 2002 S.L.*)

Actualización 21 de febrero de 2020

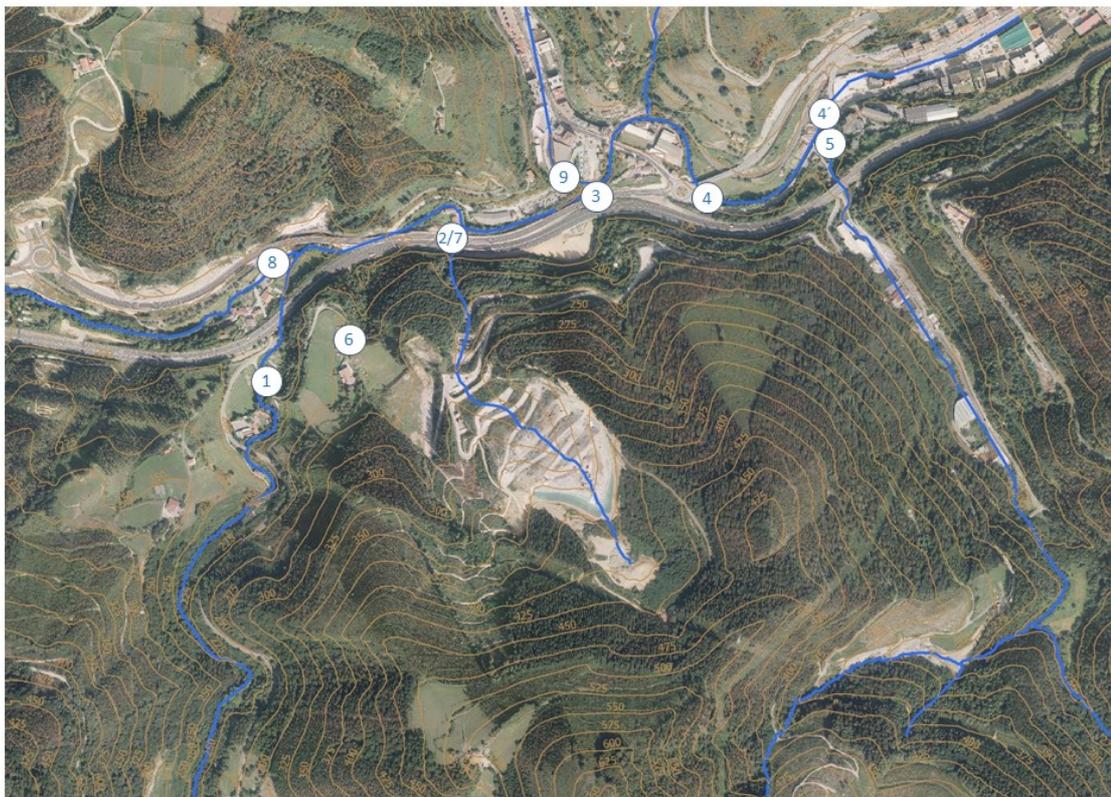
Constituida inicialmente por cinco puntos, se ha ampliado progresivamente. Con fecha 21 de febrero de 2020, fecha de actualización de este Plan de Vigilancia, consta de un total de 9 puntos, cuya ubicación y características se incluyen a continuación.

Código	Denominación	Observaciones
1	Regata Aixola aguas arriba vertedero	Control de referencia en la regata Aixola aguas abajo del embalse, en un entorno previo al vertedero
2/7	Dren de vaguada	Control de los lixiviados a través de la estructura de drenaje de la vaguada del vertedero. Los puntos 2 y 7 constituyen en la actualidad un solo punto de muestreo (2/7), tras las actuaciones de recogida de lixiviados realizadas el día 20 de febrero
3	Beko-Aixola aguas abajo vertedero	Control de la regata Aixola o Beko, aguas abajo del punto 2/7, y previo a la confluencia con el río Ego
4	Ego	Control del río Ego aguas abajo de la confluencia con Beko - Aixola
5	Ibur	Control de referencia en la regata Ibur,
4'	Ego aguas abajo de regata Ibur	Control del río Ego aguas abajo de la confluencia con Ibur
6	Eitzagaetxebarria	Control de posibles lixiviados.
8	Beko antes de confluencia con regata Aixola	Control de referencia en la regata Beko aguas arriba de la confluencia con la regata Aixola

9	Ego aguas arriba de Beko-Aixola	Control de referencia del aporte del río Ego previo a la confluencia con el Beko – Aixola

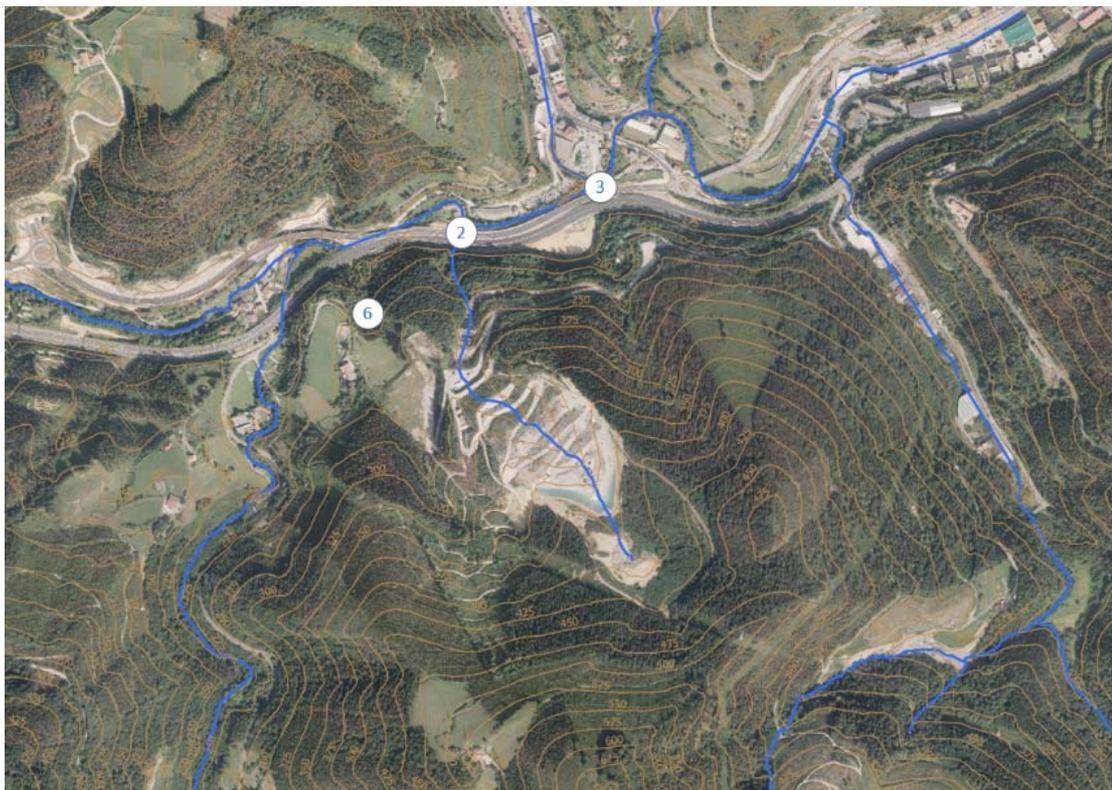
Consta inicialmente de dos puntos, coincidentes con la red de muestreo diaria, 2/7 y 3, si bien está previsto completarla en caso de que se detecten lixiviados en el punto 6.

Código	Denominación	Observaciones
2/7	Dren de vaguada	Control de los lixiviados a través de la estructura de drenaje de la vaguada del vertedero. Los puntos 2 y 7 constituyen en la actualidad un solo punto de muestreo (2/7), tras las actuaciones de recogida de lixiviados realizadas el día 20 de febrero
3	Beko-Aixola aguas abajo vertedero	Control de la regata Aixola o Beko, aguas abajo del punto 2/7, y previo a la confluencia con el río Ego
6	Eitzagaetxebarria	Control de posibles lixiviados

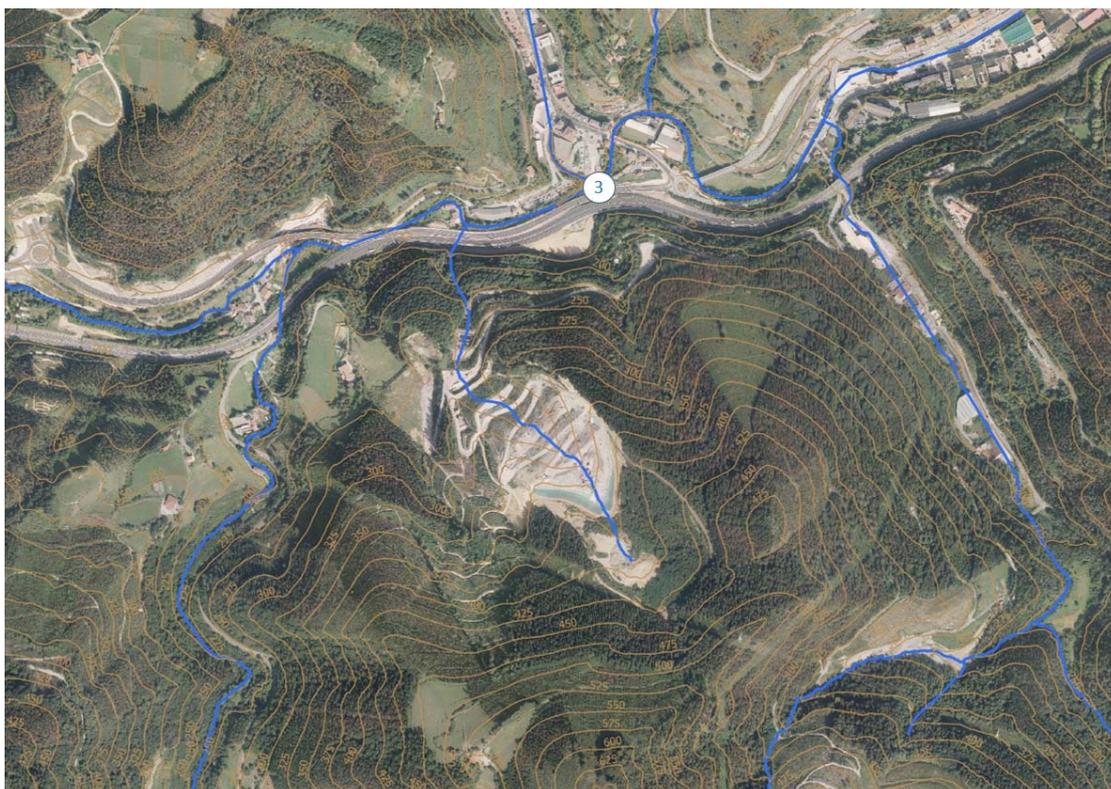
Consta inicialmente de un punto, coincidente con el punto 3 de la red de muestreo diaria, por ser el más representativo de una posible afección del vertedero a las aguas del entorno.

Código	Denominación	Observaciones
3	Beko-Aixola aguas abajo vertedero	Control de la regata Aixola o Beko, aguas abajo del punto 2/7, y previo a la confluencia con el río Ego

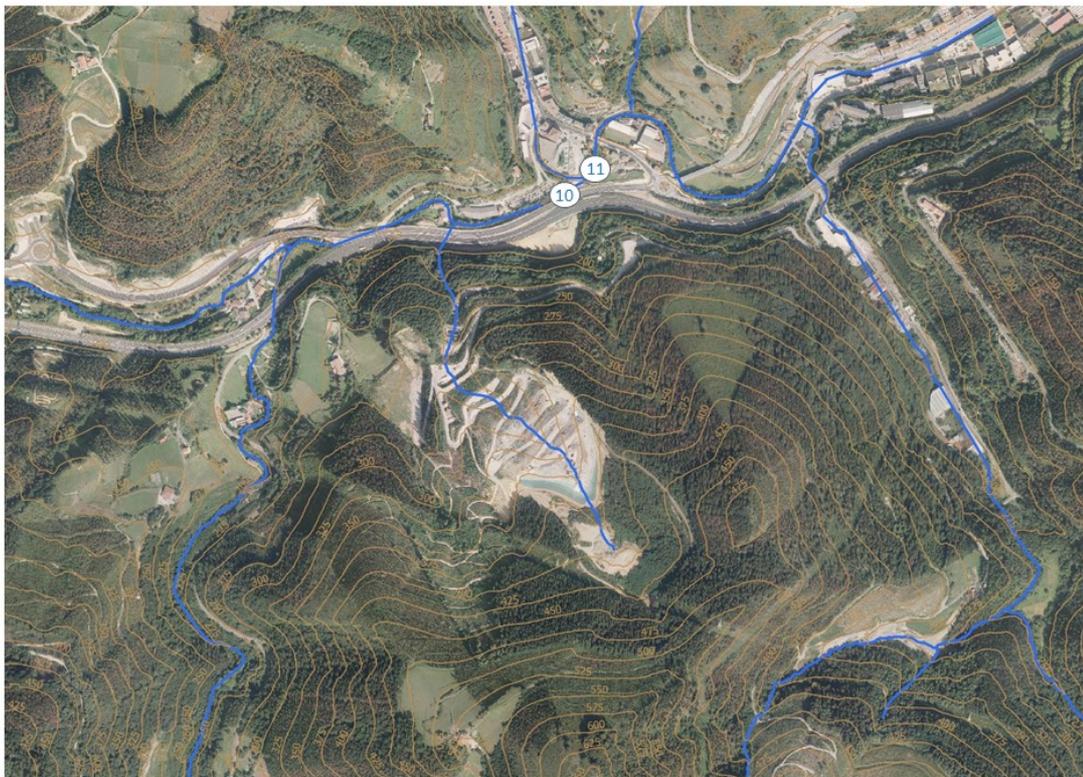
- **Otros controles.** Además de los seguimientos anteriormente descritos se realizarán inspecciones y controles adicionales, orientados a la detección de drenajes de lixiviados. En particular, se controlarán, entre otros, los drenajes de la autopista situados en el entorno de la confluencia entre la regata Aixola (Beko) y Ego (puntos 10 y 11 del mapa adjunto), tomando muestra para análisis en el caso de que se detecte presencia de posibles lixiviados. Así mismo, se inspeccionará el entronque del colector de lixiviados del vertedero con el colector de saneamiento.
