Plan de Vigilancia de Aguas

Vertedero de Zaldibar (*Verter Recycling 2002 S.L.*)

Actualización 24 de marzo de 2020

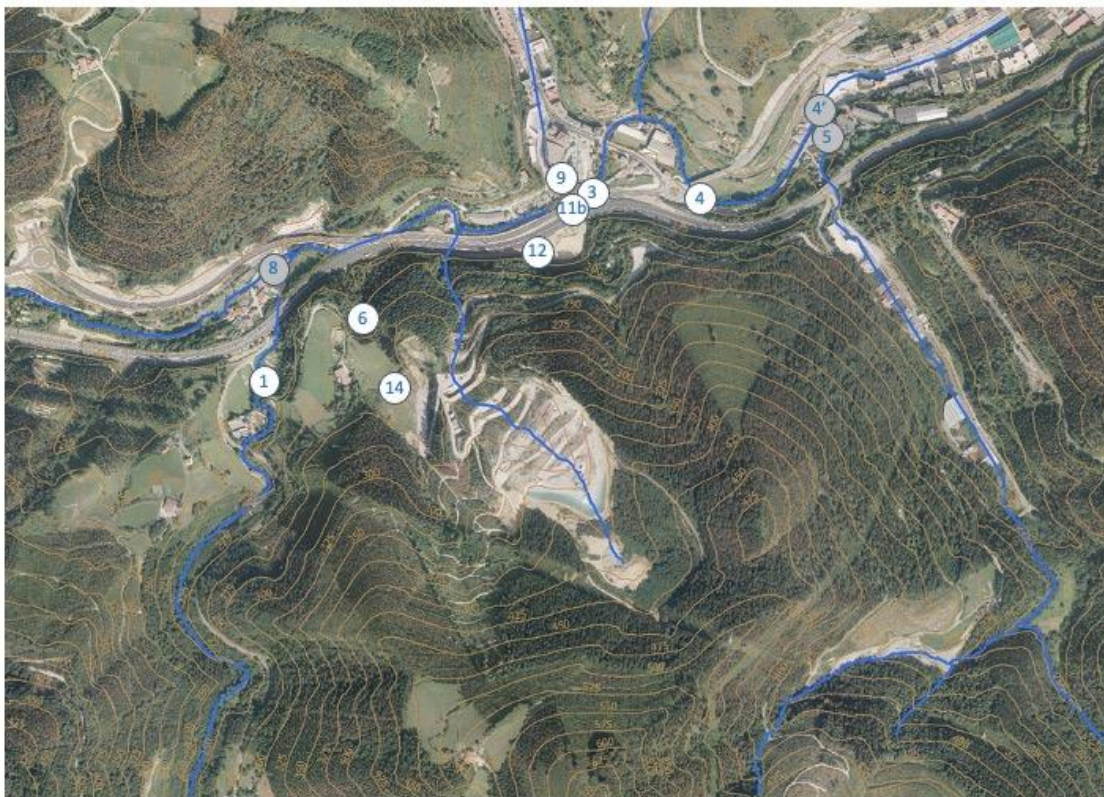
A continuación se presentan los puntos que integran esta red a fecha 24 de marzo de 2020, fecha de actualización de este Plan de Vigilancia.

Código	Denominación	Tipo de punto	Objetivo
1	Regata Aixola aguas arriba vertedero	Curso superficial	Control de referencia en la regata Aixola aguas abajo del embalse, en un entorno previo al vertedero
3	Beko-Aixola aguas abajo vertedero	Curso superficial	Control de la regata Aixola o Beko, aguas abajo del vertedero, y previo a la confluencia con el río Ego
4	Ego	Curso superficial	Control del río Ego aguas abajo de la confluencia con Beko - Aixola
6	Eitzagaetxebarria	Vertido	Control de posibles lixiviados.
9	Ego aguas arriba de Beko-Aixola	Curso superficial	Control de referencia del aporte del río Ego previo a la confluencia con el Beko – Aixola
11bajo	Drenaje autopista	Vertido	Drenaje de la autopista aguas arriba del punto 3 (drenaje bajo)
12	Balsa de lixiviados	Vertido	Control de las características de los lixiviados en la balsa de bombeo, previo a su conducción a colector
14	Balsa de lixiviados	Vertido	Control de las características de los lixiviados en la balsa, previo a su conducción a colector

Las actuaciones de recogida de lixiviados en el punto 2/7 hacen que este punto pase a vigilancia, procediéndose a su muestreo en caso de existencia de flujo de lixiviados.

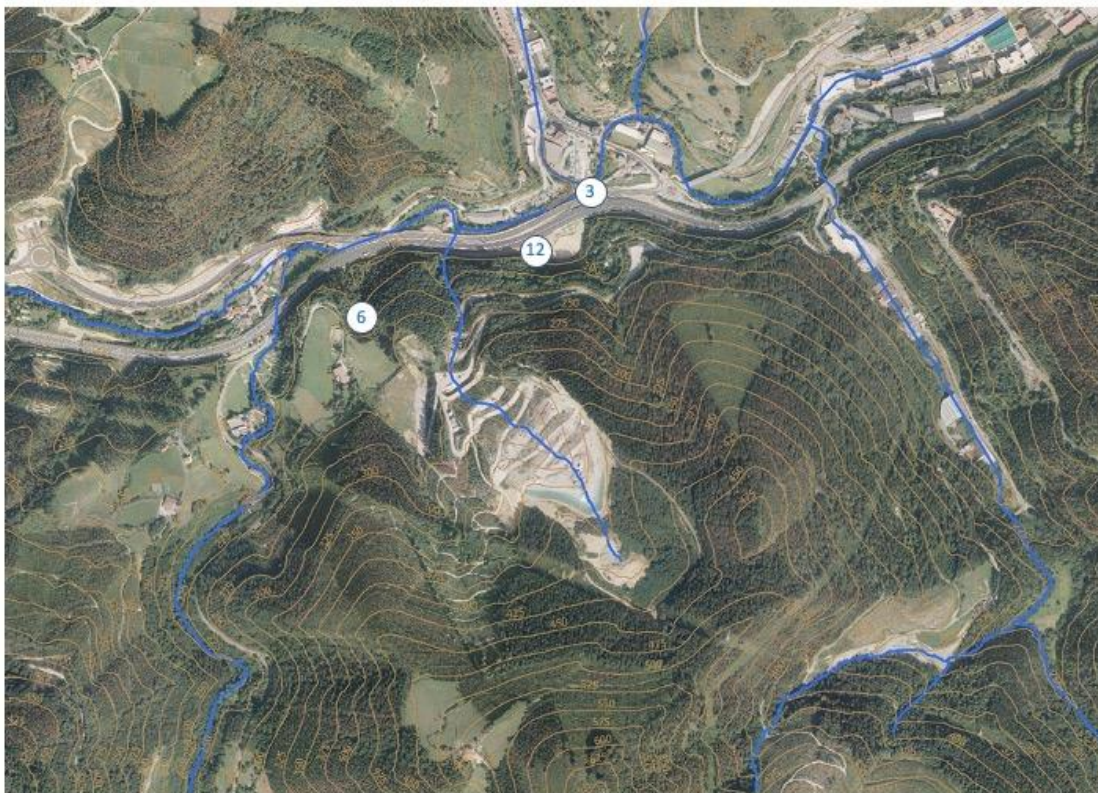
Consta de 3 puntos, coincidentes con la red de muestreo diaria 3, 6 y 12.

Código	Denominación	Tipo de punto	Objetivo
3	Beko-Aixola aguas abajo vertedero	Curso superficial	Control de la regata Aixola o Beko, aguas abajo del vertedero, y previo a la confluencia con el río Ego
6	Eitzagaetxebarria	Vertido	Control de posibles lixiviados.
12	Balsa de lixiviados	Vertido	Control de las características de los lixiviados en la balsa de bombeo, previo a su conducción a colector

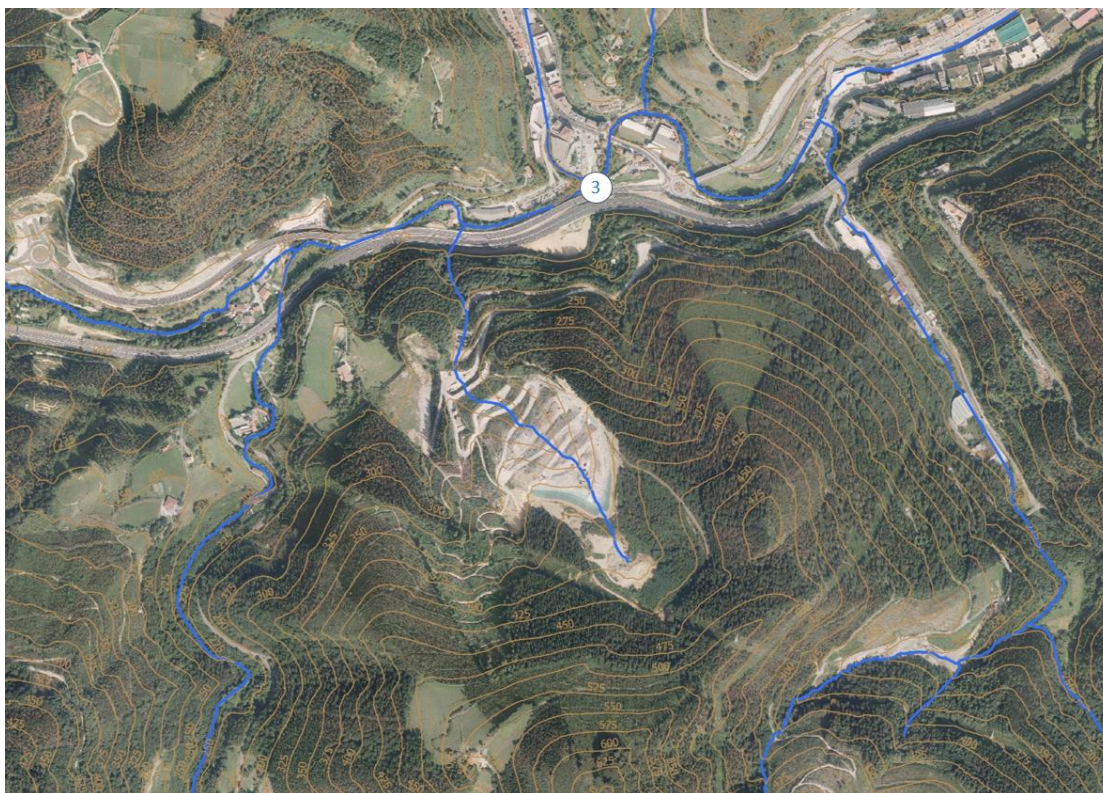
Consta inicialmente de un punto, coincidente con el punto 3 de la red de muestreo diaria, por ser el más representativo de una posible afección del vertedero a las aguas del entorno.

Código	Denominación	Observaciones
3	Beko-Aixola aguas abajo vertedero	Control de la regata Aixola o Beko, aguas abajo del vertedero, y previo a la confluencia con el río Ego

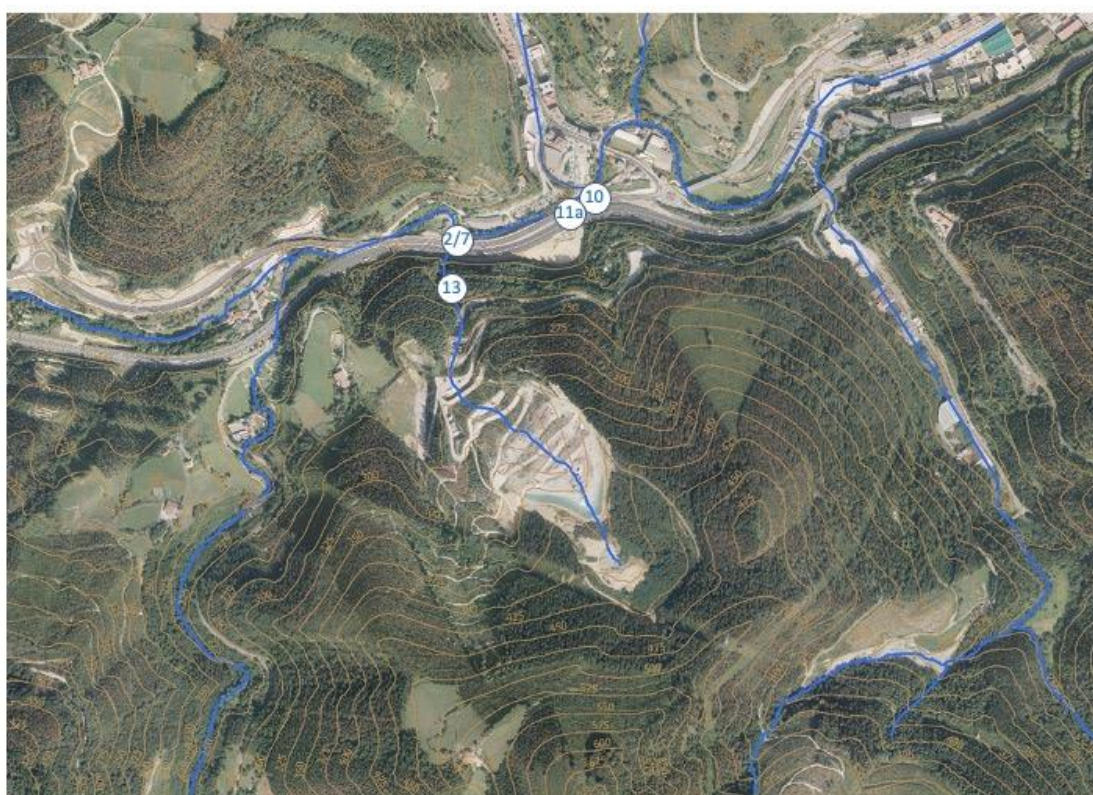
A continuación se presentan los puntos que integran esta red a fecha de actualización de este

Código	Denominación	Tipo de punto	Objetivo
2/7	Dren de vaguada	Vertido	Control de posibles lixiviados a través de la estructura de drenaje de la vaguada del vertedero. Los puntos 2 y 7 constituyen en la actualidad un solo punto de muestreo (2/7), tras las actuaciones de recogida de lixiviados realizadas el día 20 de febrero
10	Drenaje autopista	Vertido	Drenaje de la autopista aguas abajo del punto 3
11alto	Drenaje autopista	Vertido	Drenaje de la autopista aguas arriba del punto 3 (drenaje alto)
13	Cunetas perimetrales	Vertido	Drenaje de cunetas perimetrales. Se ha muestreado el día 17/03/20
