Plan de Vigilancia de Aguas

Vertedero de Zaldibar (*Verter Recycling 2002 S.L.*)

Actualización 31 de marzo de 2020

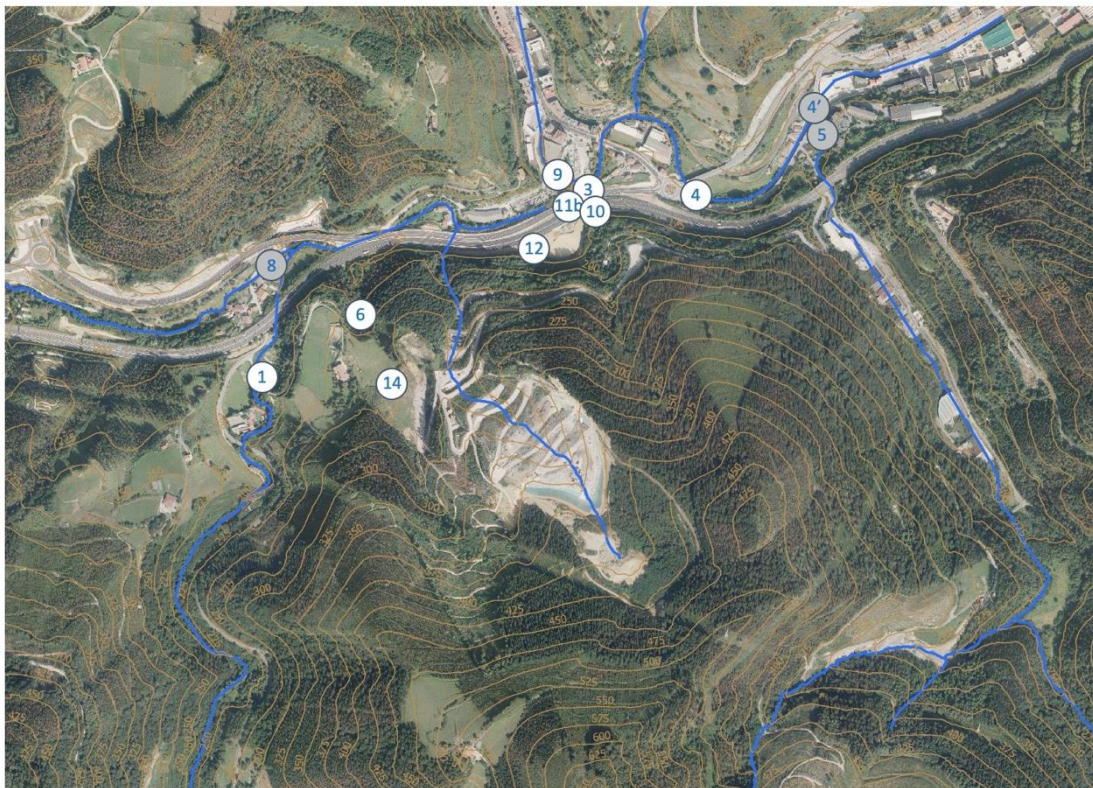
A continuación se presentan los puntos que integran esta red a fecha 31 de marzo de 2020, fecha de actualización de este Plan de Vigilancia.

Código	Denominación	Tipo de punto	Objetivo
1	Regata Aixola aguas arriba vertedero	Curso superficial	Control de referencia en la regata Aixola aguas abajo del embalse, en un entorno previo al vertedero
3	Beko-Aixola aguas abajo vertedero	Curso superficial	Control de la regata Aixola o Beko, aguas abajo del vertedero, y previo a la confluencia con el río Ego
4	Ego	Curso superficial	Control del río Ego aguas abajo de la confluencia con Beko - Aixola
6	Eitzagaetxebarria	Vertido	Control de posibles lixiviados.
9	Ego aguas arriba de Beko-Aixola	Curso superficial	Control de referencia del aporte del río Ego previo a la confluencia con el Beko – Aixola
10	Drenaje autopista	Vertido	Drenaje de la autopista aguas abajo del punto 3
11bajo	Drenaje autopista	Vertido	Drenaje de la autopista aguas arriba del punto 3 (drenaje bajo)
12	Balsa de lixiviados	Vertido	Control de las características de los lixiviados en la balsa de bombeo, previo a su conducción a colector

14	Balsa de lixiviados	Vertido	Control de las características de los lixiviados en la balsa, previo a su conducción a colector
