# Plan de Vigilancia de Aguas

## Vertedero de Zaldibar (*Verter Recycling 2002 S.L.*)

Actualización 18 de febrero de 2020

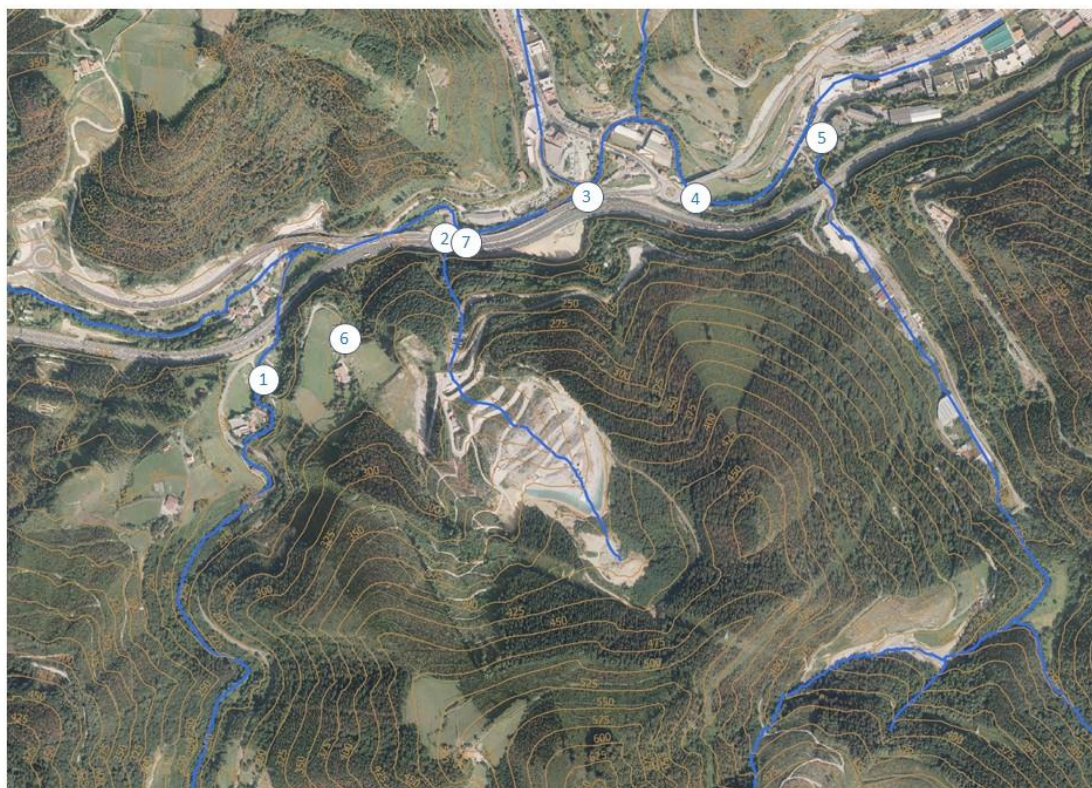
Constituida inicialmente por cinco puntos, se ha ampliado progresivamente. Con fecha 18 de febrero de 2020, fecha de actualización de este Plan de Vigilancia, consta de un total de 7 puntos, cuya ubicación y características se incluyen a continuación.

Código	Denominación	Observaciones
1	Regata Aixola aguas arriba vertedero	Control de referencia en la regata Aixola aguas abajo del embalse, en un entorno previo al vertedero
2	Dren de vaguada	Control de los lixiviados a través de la estructura de drenaje de la vaguada del vertedero
3	Beko-Aixola aguas abajo vertedero	Control de la regata Aixola o Beko, aguas abajo del punto 2, y previo a la confluencia con el río Ego
4	Ego	Control del río Ego aguas abajo de la confluencia con Beko - Aixola
5	Ibur	Control de referencia en la regata Ibur,
6	Eitzagaetxebarria	Control de posibles lixiviados.
7	Drenaje adosado a dren de vaguada	Control de los lixiviados en un drenaje adosado a la estructura de drenaje de la vaguada del vertedero

En los puntos 2 y 7 se realiza una estimación del caudal de lixiviado.

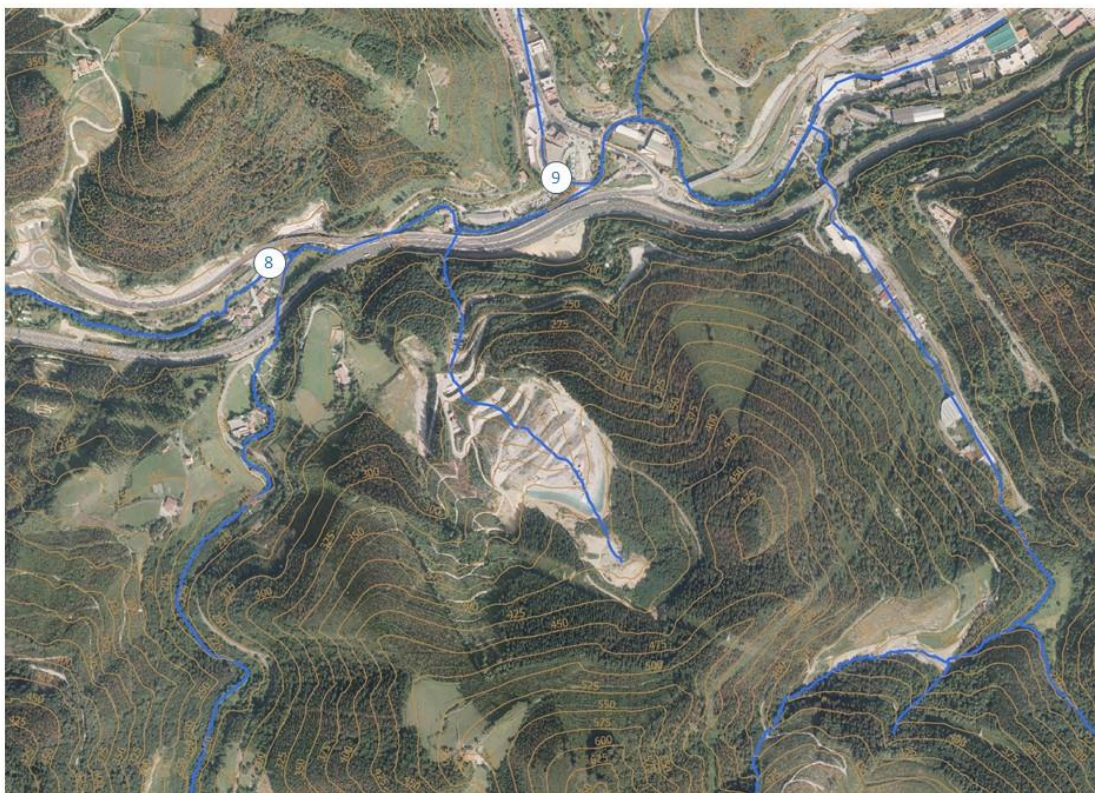
Adicionalmente, se tiene previsto controlar estos mismos parámetros en 2 puntos adicionales, con una frecuencia de muestreos cada cinco días. Se trata de puntos de muestreo que tienen como objeto la determinación de las condiciones de referencia de dos cursos superficiales, cuya ubicación y características se incluyen a continuación

Código	Denominación	Observaciones
8	Beko antes de confluencia con regata Aixola	Control de referencia en la regata Beko aguas arriba de la confluencia con la regata Aixola
9	Ego aguas arriba de Beko-Aixola	Control de referencia del aporte del río Ego previo a la confluencia con el Beko - Aixola

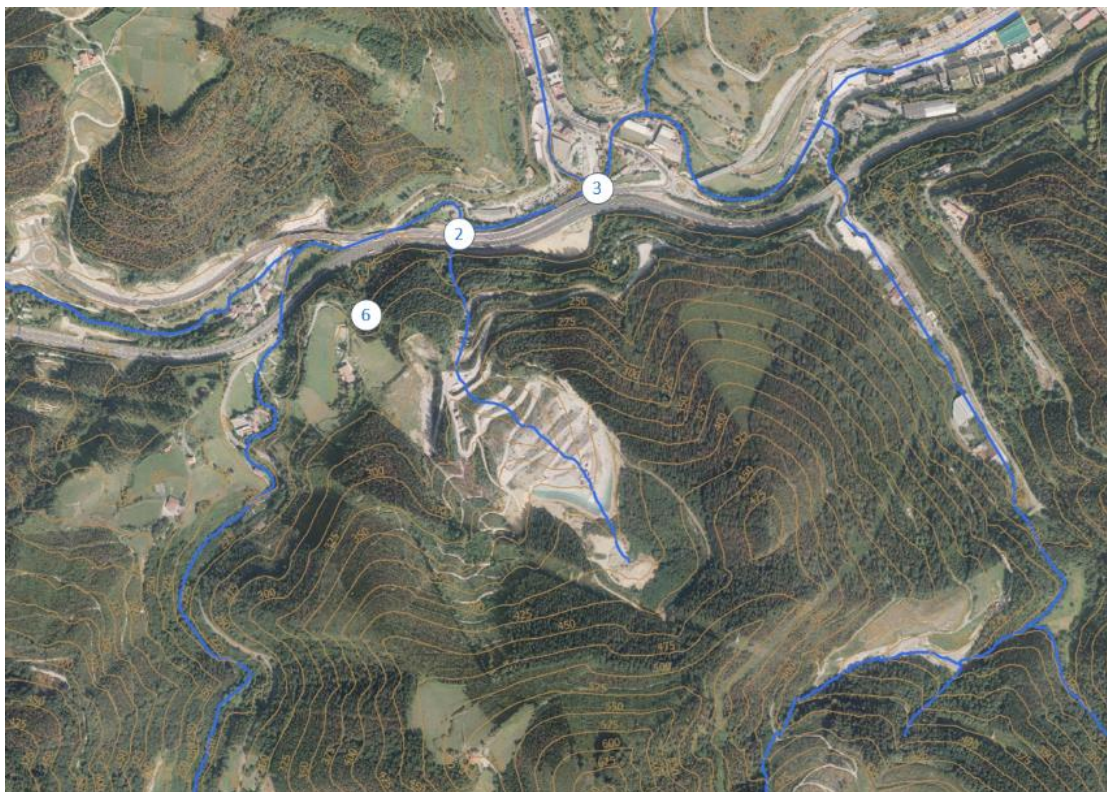
Consta inicialmente de dos puntos, coincidentes con la red de muestreo diaria, 2 y 3, si bien está previsto completarla en caso de que se detecten lixiviados en el punto 6.

Código	Denominación	Observaciones
2	Dren de vaguada	Control de los lixiviados a través de la estructura de drenaje de la vaguada del vertedero
3	Aixola (Beko) aguas abajo	Control de la regata Aixola o Beko, aguas abajo del punto 2, y previo a la confluencia con el río Ego
6	Eitzagaetxebarria	Control de posibles lixiviados
