## IBAIEN LEHENERATZEA REGENERACION DE RIBERAS

# IBAIA, EKOSISTEMAREN BALIOA

## EL RIO, EL VALOR DEL ECOSISTEMA

# LEHENERATZE TEKNIKAK TÉCNICAS DE RESTAURACIÓN

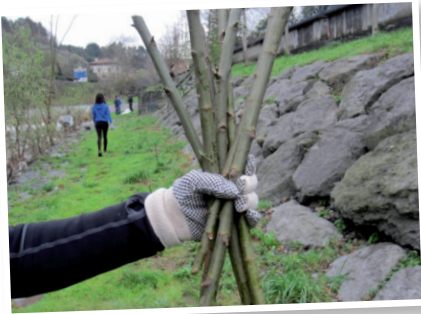
Iturria / Fuente: GIZARTENATURA

## Zotzetzapen-teknika

Ibaiak egonkortzeko erabiltzen diren teknika sinpleenetarikoak da. Bere kabuz hazteko gaitasuna duten ibaiertzeko basoetako espezieen zotzak eta aldaxkak lurzoruan sartzean datza. Haziko den basoaren sustraiak, ibaiak eragiten duen higadura arintzeko gai dira. Landareak lerro horizontaletan ezarritik garatuko duten sustrai egiturak lurzorua egonkortzen du.

## Estaquillado

Es la técnica más simple empleada en la estabilización de los ríos. Se basa en la plantación de brotes y esquejes de especies vegetativas propias del bosque de ribera que tienen la capacidad de crecer por su cuenta. Las raíces del bosque en crecimiento son capaces de disminuir la erosión que genera el río, y las plantas situadas en línea, estabilizarán el suelo con sus raíces.

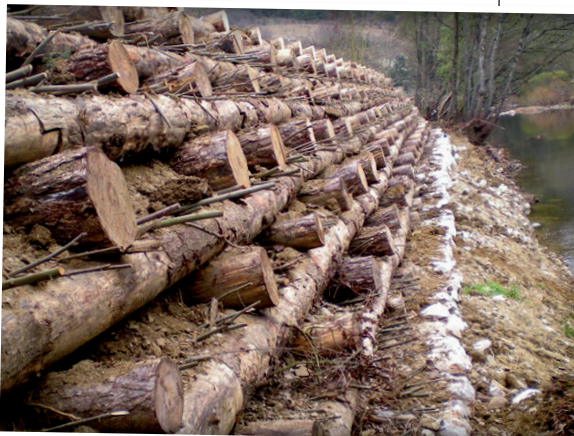
Iturria / Fuente: Esexno

## Krainer horma

Krainer hormaren helburua, urak abiadura handia daraman ibaien ezpondak egonkortzea da.

Enborren lehen lerroa, ibaiarekiko paralelo ezarriko da eta bigarrena, perpendikularkí. Guzti hauek, hiltze eta hari metalikoak erabiliz lotuko dira. Plano bat eraikita dagoela, lurrez bete eta hesola bizidunak landatuko dira. Honela, hainbat plano eraiki arte. Teknika honetan erabiliko diren enborrak tokiko jatorrizko espezieenak izan beharko dira.

## Muro Krainer

Su objetivo es estabilizar los taludes de los ríos cuyas aguas poseen una gran velocidad.

Se pone una primera línea de troncos paralela al río y una segunda en perpendicular (deberán ser de especies autóctonas). Todos ellos se unen con clavos e hilos metálicos. Una vez construido el plano, se llena de tierra y se introducen estacas vivas, así hasta construir bastantes planos.

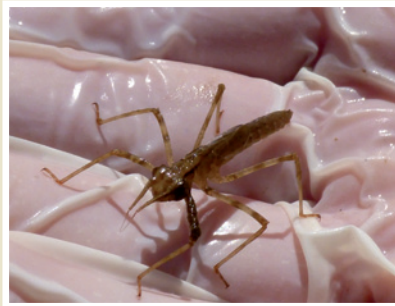
Intsektu batzuen larbak oso sentiberak dira kutsaduraren aurreran, horregatik uraren kalitatearen indikatzaile onak dira.

Algunas larvas de insectos son muy sensibles a la contaminación, por lo que son buenas indicadores de la calidad del agua.

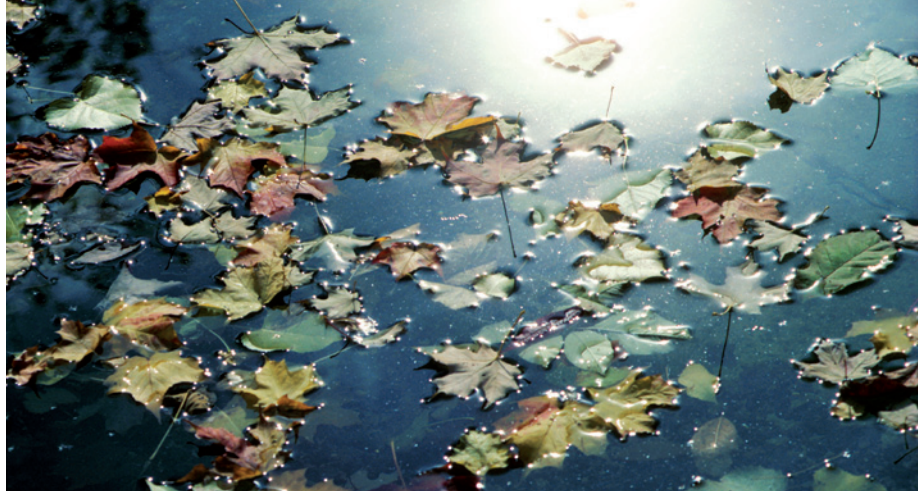
La técnica utilizada fue la siguiente: Introdujeron hojarasca de roble y aliso en una bolsa y la depositaron dentro del río. Al cabo de un tiempo, observaron que había desaparecido cierta cantidad de hojarasca.

El departamento de Biología Vegetal y Ecología de la UPV forma parte del grupo de investigadores (dentro del programa RIVFunction) que analizaron la situación actual de 100 ríos de toda Europa. La base de la investigación es analizar la velocidad a la que se descompone la hojarasca, de este modo, sabiendo cual es la relación entre dicha velocidad y la concentración del fósforo y el nitrógeno, se puede determinar la calidad del río.

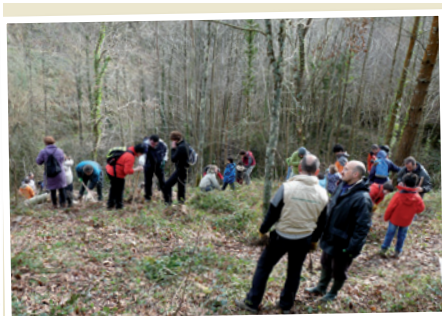
Landaketa lanak / Trabajos de plantación.

Ondoren, ibaiertzeko-basoaren eta basomistoaren espezie autoktonoak landatu dira, bertako landaredia birsortuz. Espezie inbaditzaileen eliminazio kanpainak burutu dira, baita zuhaitz exotikoen kontrola bermatzeko ekintzak ere. Denborarekin geroz eta lur eremu handiagoa eman da zaintzarako, ibaiertzak eta zabaltzak eukalipto landaketek sortzen zituzten efektu negatiboetatik babestuz. Proiektu honekin, ekosistemak dituen baliabideek duten maximoa lortu nahi da, hala nola, ur edangarriaren hornidura izatea Busturiarentzat, uholdeekiko babesa, biodibertsitatearen sostengu, eta aisialdirako eremua izatea.

Posteriormente, se plantaron especies autóctonas de bosque de ribera y bosque mixto, regenerando la vegetación propia del lugar. Se han llevado a cabo campañas de eliminación de especies invasoras, así como acciones para asegurar el control de especies de árboles exóticas. Con el paso del tiempo se ha ido cediendo más terreno en custodia, regenerando el entorno para liberar los márgenes y las terrazas fluviales de los efectos generados por la acción directa de las plantaciones de eucalipto. Mediante el proyecto se pretende maximizar los recursos que el ecosistema posee, como son el abastecimiento de agua potable a la población de Busturia, el control de las avenidas, albergar una gran biodiversidad y ser un lugar de esparcimiento.

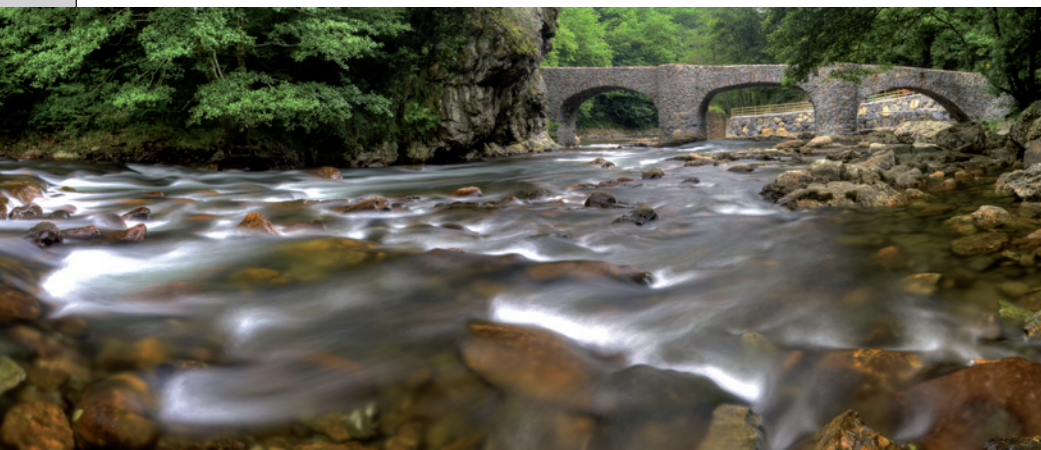
Leitzaran ibaia / Río Leitzaran

Gaur egun erabili gabe dagoen Inturiako presa honek banaketa fisikoa zein ekologikoa suposatzen du Leitzaran ibaiko gune honetarako, baita tarte honetan bizi diren espezie urtarrentzako zeharkatzeko ezinekoa den oztopoa ere. Ur emariaren abiadura geldiarazten zen (presa inguruan urloa sortuz) sedimentu kantitate handia metatuz, eta presaren alde bietako tarteen arteko erlazio ekologikoa baliogabetuz.

Leitzaran ibaiko 9.km-an, Natura 2000 Sareko ingurune babestua den parajea, Inturiako presa kokatzen da (Elduain, Gipuzkoa). Presa hau, XX. mendearen hasieran eraiki zen, inguruko burdinolak, errotak zein zentral hidroelektrikoak urez hornitzeko. Era berean, Bertxin deituriko zentral hidroelektrikorako erregulazio urtegi moduan erabili zen (zentral hau kilometro bat beherago kokatzen da).

En el Km 9 del río Leitzaran, en un espacio protegido de la Red Natura 2000 se encuentra la presa de Inturia (Elduain, Gipuzkoa). Esta se edificó a comienzos del siglo XX, y lo hizo para cubrir las necesidades de abastecimiento de agua para las ferrerías, los molinos y las centrales hidroeléctricas del entorno. A su vez, también sirvió como embalse de regulación para la central hidroeléctrica de Bertxin, que se sitúa a un kilómetro aguas abajo.

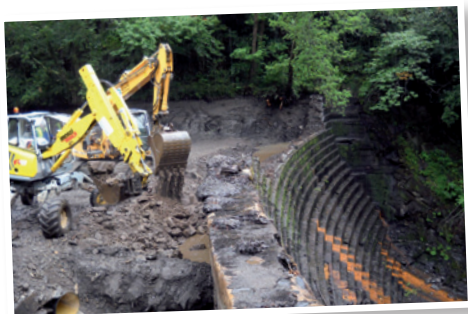
Por todo ello, se vio la necesidad de su demolición. El derribo de la presa de Inturia comenzó en 2013 y se estima que finalizará en 2016. Consta de 4 fases, repartidas todas ellas en periodo estival (meses de agosto y septiem-

Lau fasetan egitearen arrazoiak presaren taimaina handia eta hainbeste sedimentuen metaketa dira. Sedimentu hauek apurka-apurka askatuz joan behar da, ibaiaren behe ibilguan arazoak ez sortzeko. Modu honetan jatorrizko ibilgua pixkanaka berreskuratuta daiteke.

Se debe hacer en cuatro fases debido al gran tamaño de la infraestructura y a la gran acumulación de sedimentos, que deben desprenderse paulatinamente para no influenciar en las zonas más bajas del cauce. De este modo, se reestablecerá el cauce originario del río de una forma pausada.

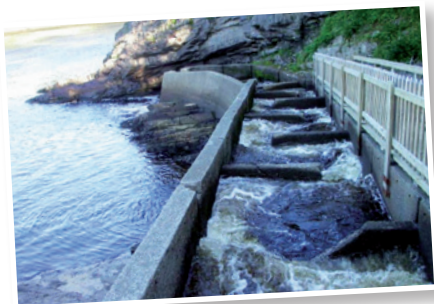
Eskalak presen alboetan kokatzen diren egiturak dira, ibaiaren korrantearekiko paraleloak. Helburua arrainei ordezeko bide bat eskaintzea da. Ur emariaren abiadura moteltzeko eta korrontea gainditzeko sistema ezberdinak daude. Eskala batzuk eskailera-maila modukoak dituzte, beste batzuk, berriz, euren bidea luzatzen dute malda lehuntzeko.

Las escalas son estructuras que se colocan a los costados de la presa, paralelas al curso del río, y su misión es ofrecer un camino alternativo a los peces. Existen diferentes sistemas con el objetivo de frenar la velocidad del agua y hacer más sencillo el remonte de la corriente. Algunas escalas están compuestas por una especie de peldaños, mientras otras alargan su recorrido disminuyendo la pendiente.
