*Proyecto de superestructura de vía del
tramo Lugaritz-Easo y obra de conexión
de Morlans*

Anejo nº 12. Urbanización

Octubre 2022

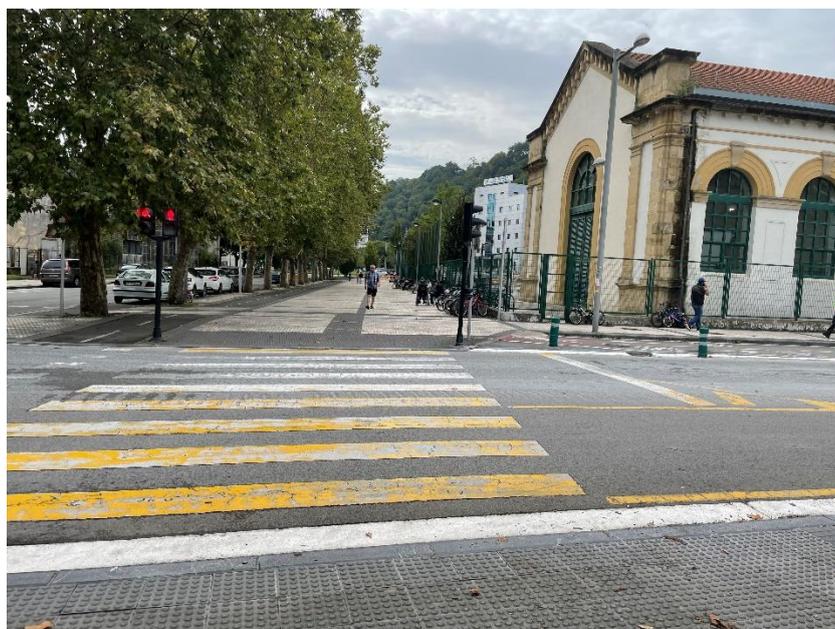
Figuras 1 . escuela Amara Berri con vallado afectado

- Reposición del vallado la escuela de “Amara Berri” que fue necesario retirar del colegio para acometer las obras cercanas al mismo.
- Reposición señalización horizontal y vertical de todas las calles y calzadas donde se actuó.

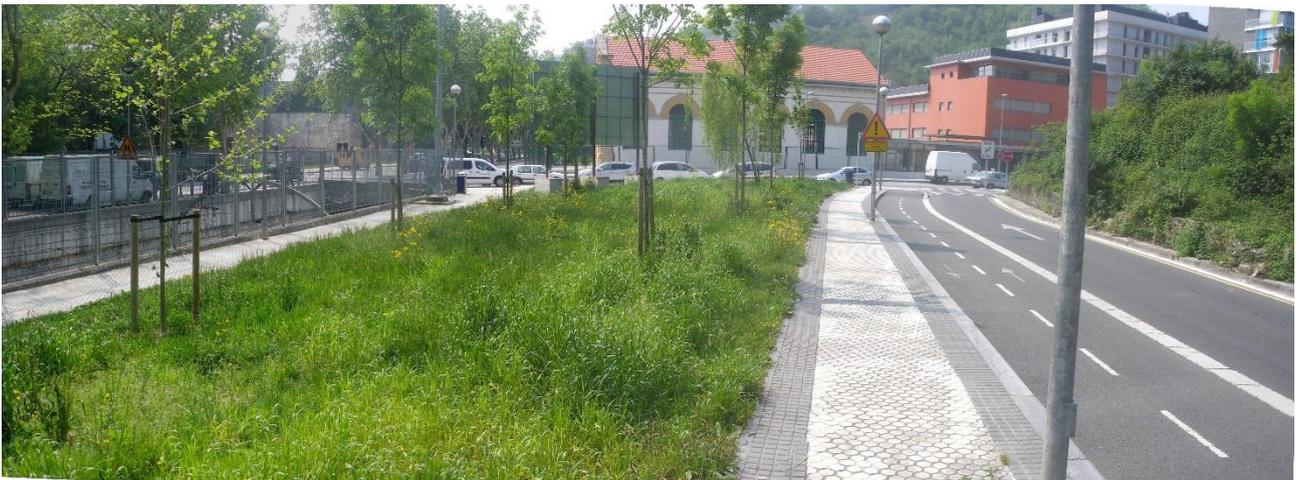
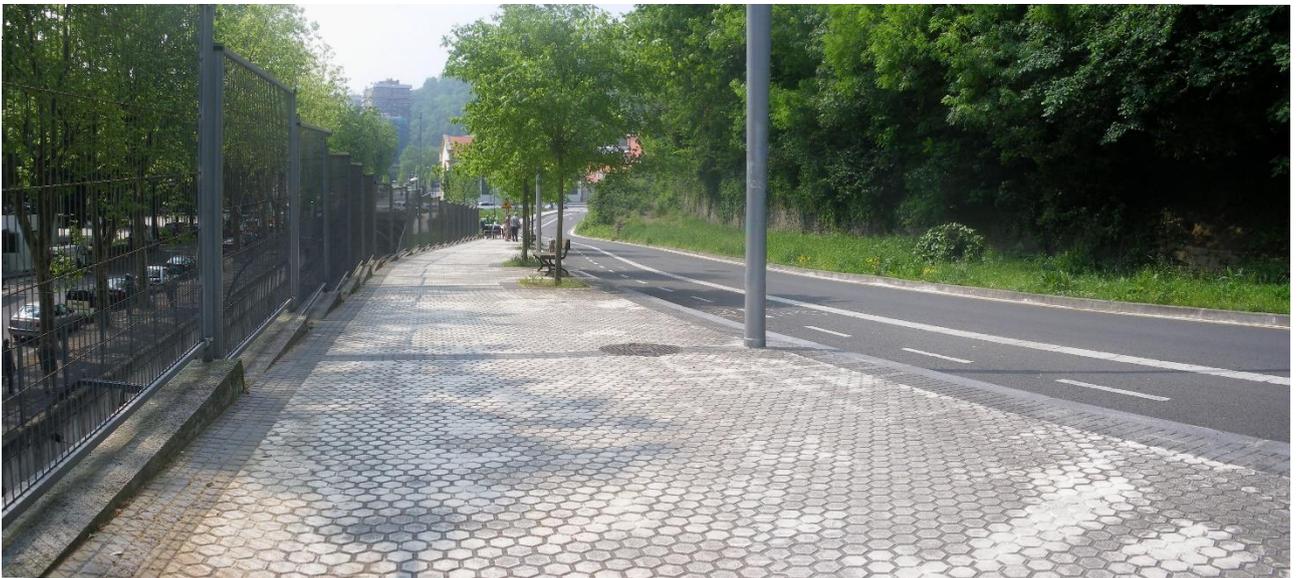
Figuras 2 y 3. Aspecto calle Autonomía antes ejecución obras metro Donostialdea

Se ha previsto que, tras la finalización de las estructuras de cubrición de plataforma, la rasante de la futura urbanización, no defina en el presente proyecto, no supere el nivel previo existente en la calle Autonomía, tal como era anteriormente a la excavación para rampa de ataque a Errondo, y la calle Paseo de Errondo.
