DOCUMENTO N°1. MEMORIA Y ANEJOS

ANEJO N° 10. SERVICIOS AFECTADOS

El presente anejo tiene por objeto incluir los servicios que se verán afectados durante la ejecución de las obras de reparación y refuerzo del puente sobre el río Urola.

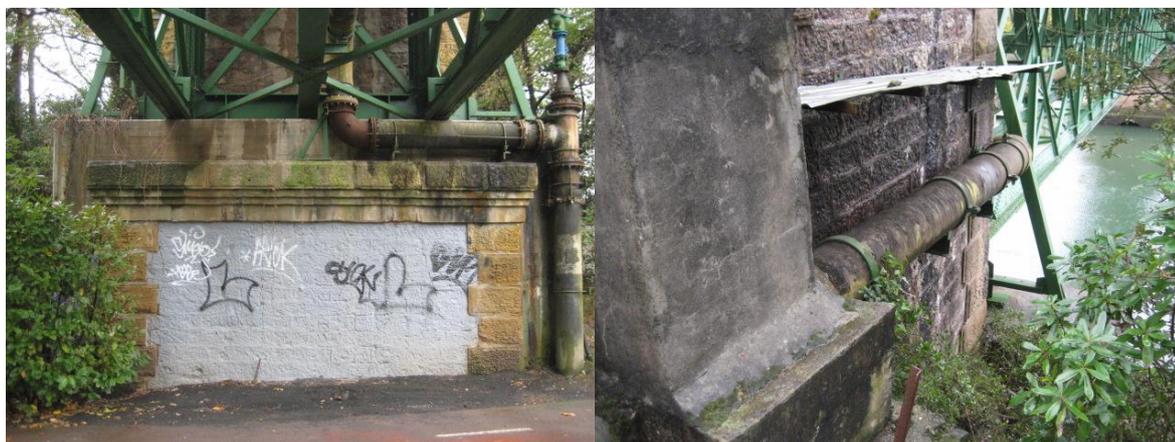
Existe una conducción de agua subterránea que sale a superficie en el estribo del lado de la margen izquierda y que cruza el río Urola sustentado en el cordón inferior de la celosía central del puente. Una vez cruzado el río, esta conducción vuelve a soterrarse pasado en muro en vuelta del lado de aguas abajo. Esta conducción a presión es de fundición y tiene un diámetro aproximado de 500 mm.

Figura 1.- Tubería de conducción de agua. Izquierda, en el estribo de la margen izquierda y, derecha, en el muro en vuelta de aguas abajo del estribo de la margen derecha.

Esta conducción pertenece al CONSORCIO DE AGUAS DE GIPUZKOA y, como se ha mencionado más arriba, no se prevén afecciones a la misma durante la ejecución de las obras. Únicamente será necesario desconectar temporalmente las bridas que unen esta conducción con el cordón inferior de la celosía central en las proximidades de los apoyos de pilas y estribos, previo al gateo de los apoyos, para proceder a la sustitución del cordón inferior de las celosías laterales y apoyos de neopreno.

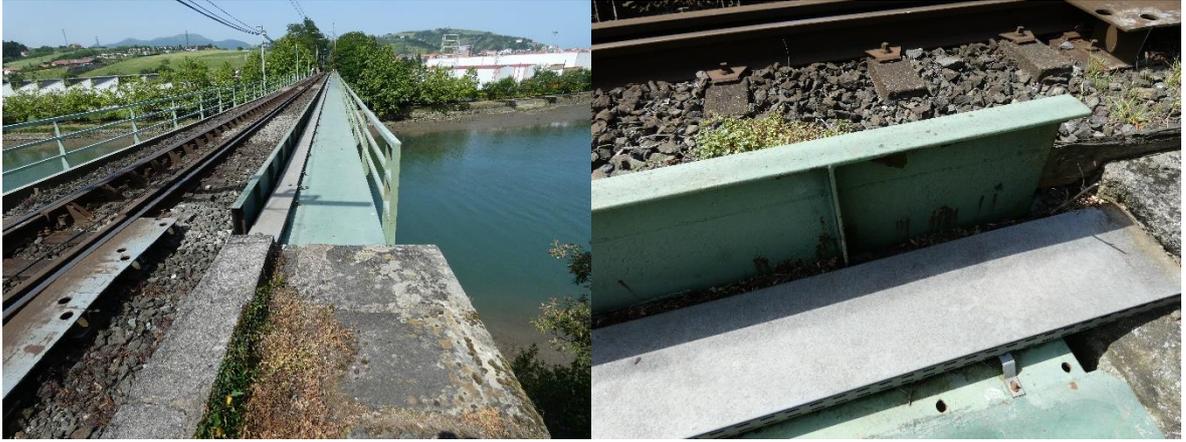
Sobre la plataforma, siguiendo el trazado de la línea Bilbao-Donostia, existe una conducción de fibra óptica de la compañía EUSKALTEL. Esta conducción discurre por el paseo izquierdo del puente, junto al murete guardabalasto. Como se decía al comienzo de este anejo, no se contemplan afecciones a este servicio, aunque durante los trabajos de chorreo y pintado de la plataforma del puente, se necesitará desplazar ligeramente estos servicios con el fin de tratar todas las superficies metálicas. Esta manipulación en ningún caso general ninguna afección al servicio y se reduce a levantar los servicios de la superficie en la que apoyan para poder trabajar sobre esta.

Figura 2.- Conducción de telefonía sobre el paseo de aguas abajo. Izquierda, vista desde el estribo de la margen derecha y, derecha, transición entre la plataforma y el estribo de la margen izquierda.
