Proyecto Constructivo de reparación y protección  
del viaducto de Mundaka

# Anejo – 17

## Evaluación de Riesgos

Noviembre 2022

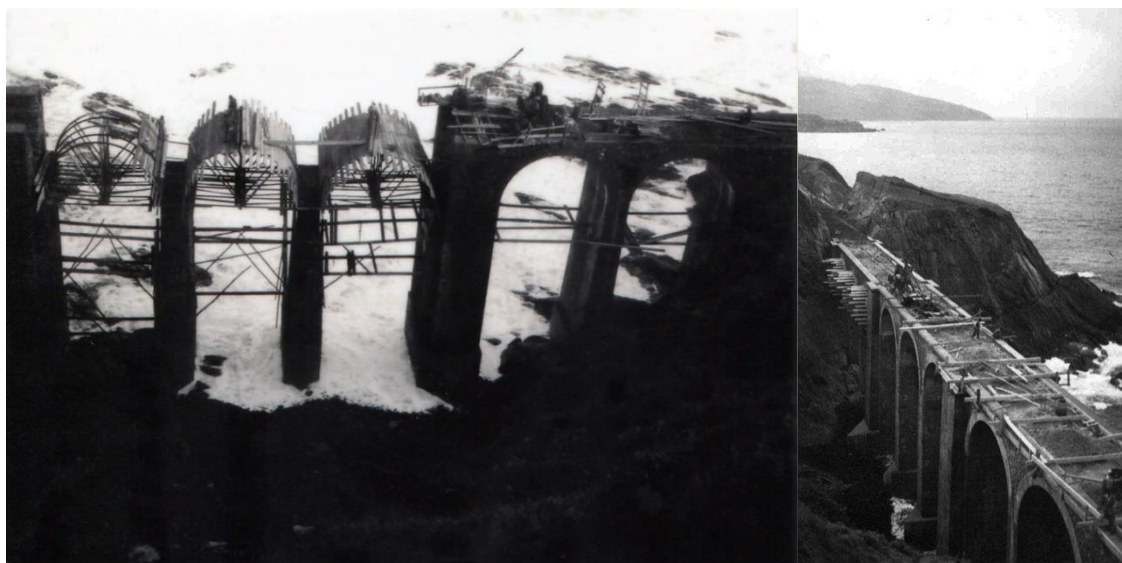
*Figura 1. Cimbras de madera para ejecución de bóvedas de hormigón*

Aunque no se tiene constancia de la finalización de los trabajos del viaducto objeto del presente contrato, denominado en determinadas bibliografías como el viaducto de Lamiaran, si se tiene constancia de accidentes mortales en la misma, como el sucedido el 30 de junio de 1953, que costó la vida a Vicente Sánchez Mazarrón tras ceder el encofrado del mencionado viaducto, por lo que se estima la finalización del mismo hacia 1954.

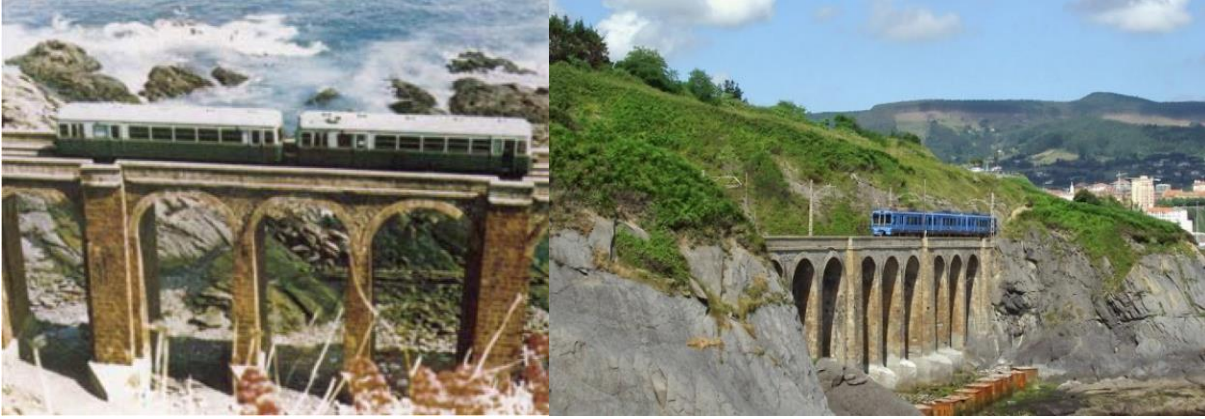
*Figura 2. Imágenes del viaducto de Lamiaran, antes y después de disponer de bloques contra el oleaje*

Posteriormente, aunque se desconoce la fecha exacta, probablemente hacia 1990, se llevan a cabo un serie de actuaciones, recogándose entre ellas la ejecución de 10 cubos de hormigón ciclópeo de 2,5 m de lado, con material presumiblemente proveniente de la cala, en moldes metálicos, por lo que se presupone que los mismos fueron conformados en la cala, de cara a aliviar el peso del mismo a la hora de su transporte. Los mismo se disponen unos 15 metros por delante del viaducto de Mundaka, con objeto de disipar la energía de las olas.

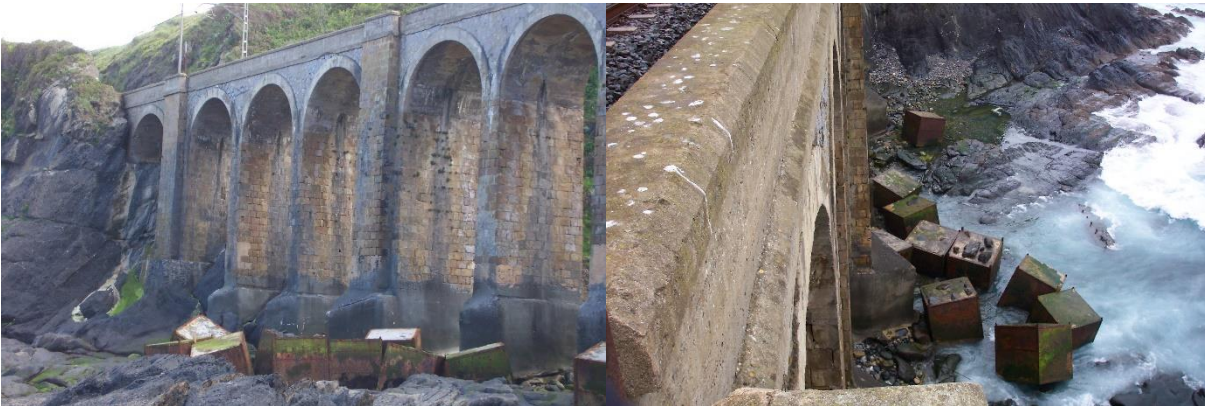
*Figura 3. Cubos desplazados en 2003*

Entre los años 2000 y 2001, ETS lleva a cabo una campaña de diagnóstico e inspección de los puentes de sus líneas ferroviarias, detectándose una serie de deterioros en el mencionado viaducto, recomendándose una intervención sobre el mismo. Se detecta así mismo que los cubos han sido desplazados por la acción del oleaje.

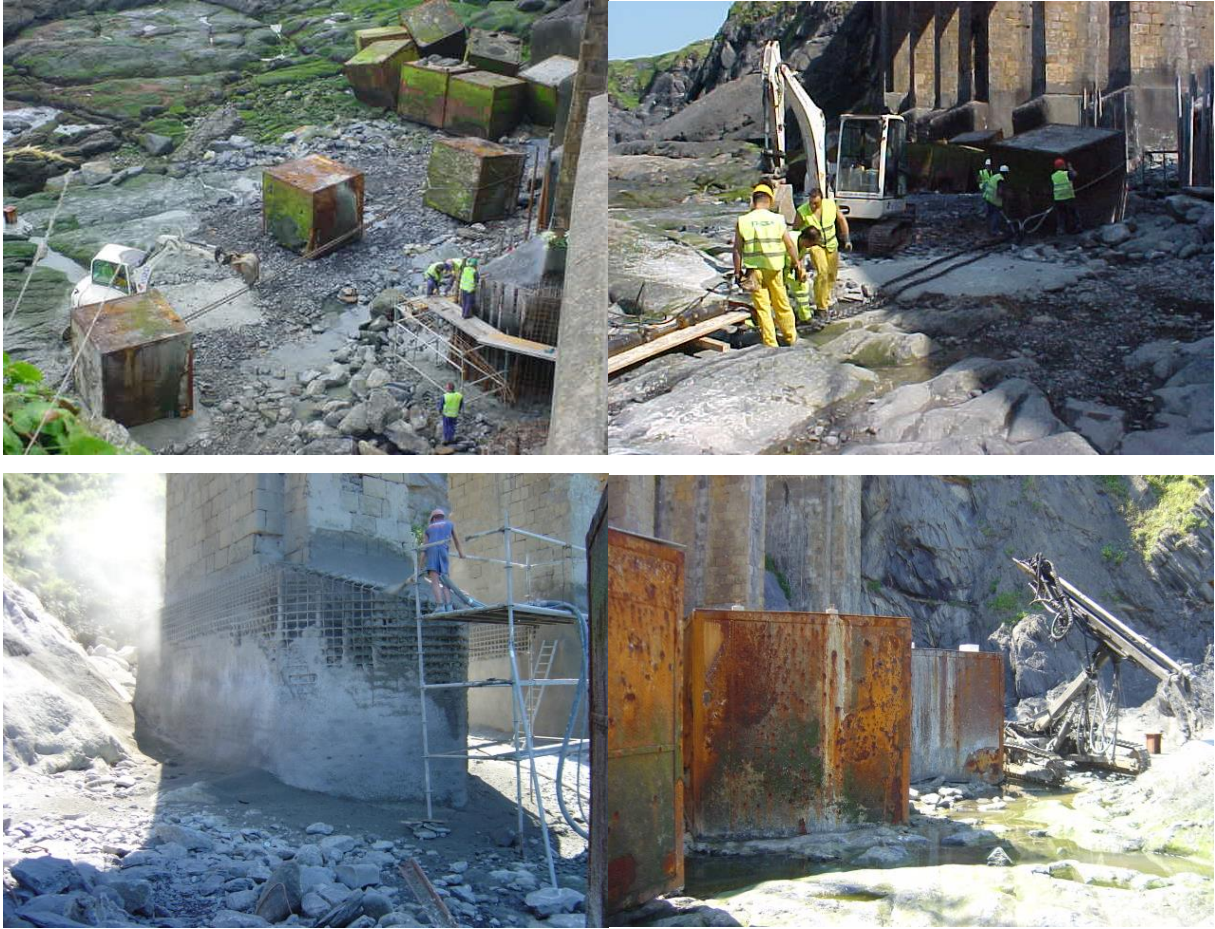
*Figura 4. Actuaciones llevadas a cabo en 2004*

En julio de 2003 se redacta por parte de ICET el proyecto de “Refuerzo y consolidación urgente de cimentaciones y reparación general del viaducto situado en el P.K. 27/381 en el municipio de Mundaka de la línea Amorebieta-Bermeo de Euskotren”, el cual se ejecutó en agosto de 2004.
