Proyecto Constructivo de reparación y
protección del viaducto de Mundaka

Evaluación de Repercusiones sobre Espacios de la Red Natura 2000

Junio 2023

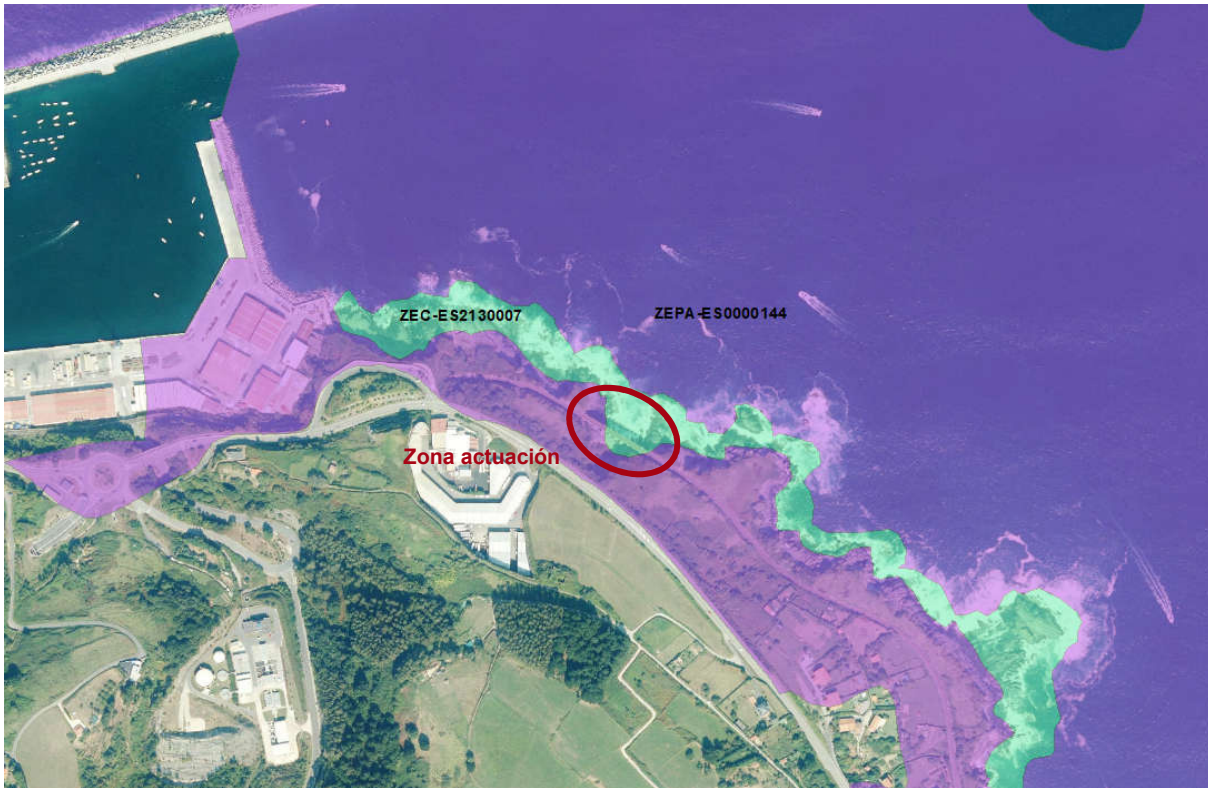
Figura 1. ZEPA ES0000144 “Ría de Urdaibai” y del ZEC 2130007 “Zonas litorales y Marisma de Urdaibai” en el ámbito de la actuación.

La zona de actuación se encuentra ubicada dentro de la **ZEPA ES0000144 “Ría de Urdaibai”** y del **ZEC 2130007 “Zonas litorales y Marisma de Urdaibai”**.

Los espacios de la Red Natura potencialmente afectados se muestran en la siguiente imagen:

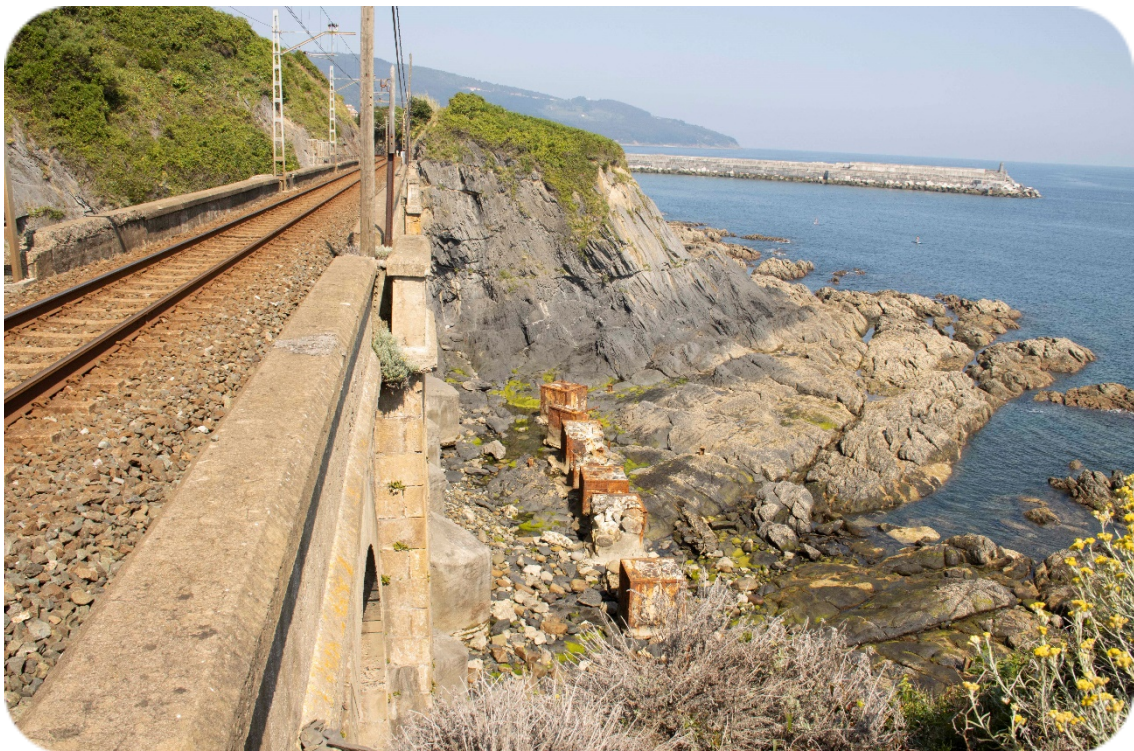
Foto 2. Vista del viaducto desde encima.

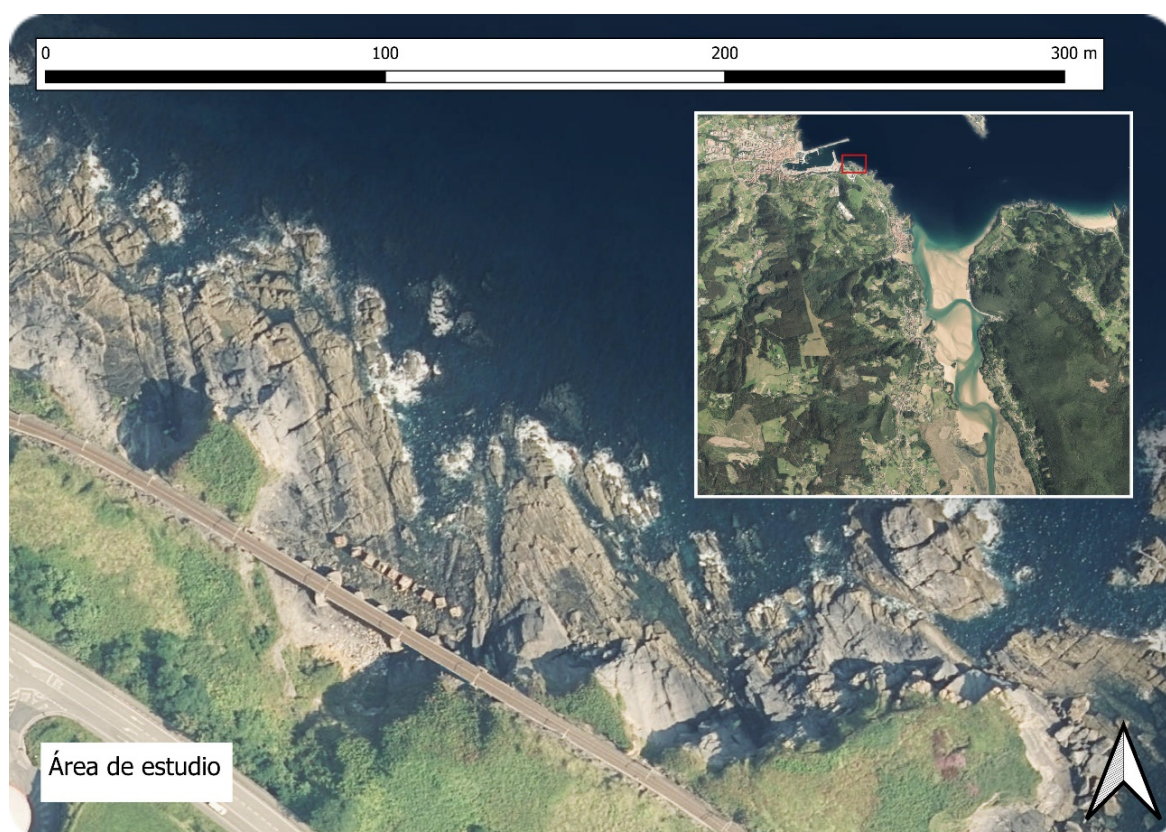
La obra proyectada consiste en la reparación y protección del viaducto de Mundaka de la línea Amorebieta - Bermeo (Fig. 1). Para entender el impacto que la obra pueda tener sobre la comunidad ornítica, a continuación, resumimos las actividades que pueden tener afección.

Figura 1. Viaducto de Mundaka y su entorno inmediato.

Actualmente la protección frente al oleaje del puente se compone de 10 dados de hormigón anclados al suelo de roca de la cala (ver Foto 1). Se proyecta substituirlos por un dique de hormigón, previa demolición de los dados existentes. La disposición de estas zapatas se realizará sin excavar el terreno natural de la cala.

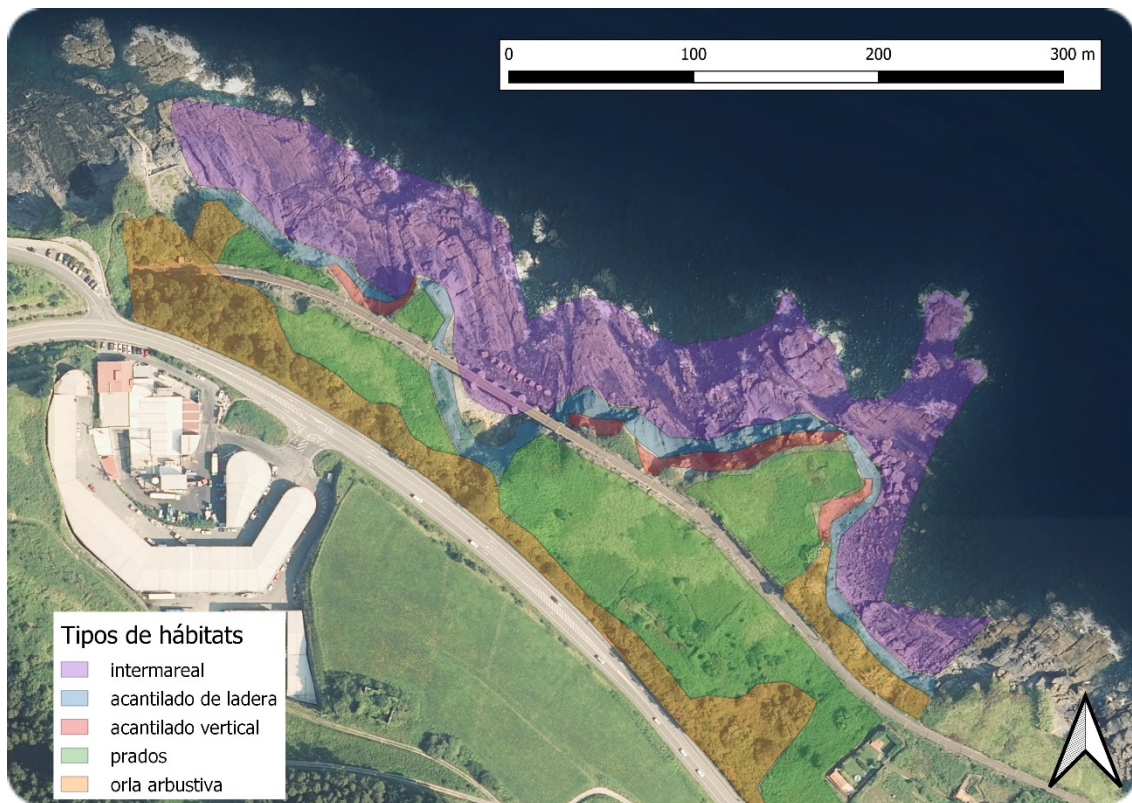
Entre los hábitats de interés presentes en la zona de estudio y sus inmediaciones destacamos cinco tipos en función de las comunidades de aves que los usan (Fig. 2).

Figura 2. Hábitats de interés en la zona de estudio. Viaducto de Mundaka y su entorno inmediato.

1. La **rasa intermareal** destaca por su importancia para la alimentación de aves limícolas, ardeidas, cormorán moñudo, etc. Está formada por nichos que varían con las mareas, destacando las comunidades de moluscos, crustáceos y peces que quedan atrapados en las cubetas y en las rocas al descubierto por la marea y que nutren a estas aves. Además, destacan los salientes rocosos que sirven de reposo seguro para limícolas, cormoranes, gaviotas, ardeidas y charranes para descansar.

2. Los **acantilados de ladera** son continuidades de la rasa hacia tierra, donde se instalan las comunidades florísticas que soportan la salinidad (complejo de vegetación de acantilados litorales; geo.euskadi.eus y la descripción incluida en el EIA).

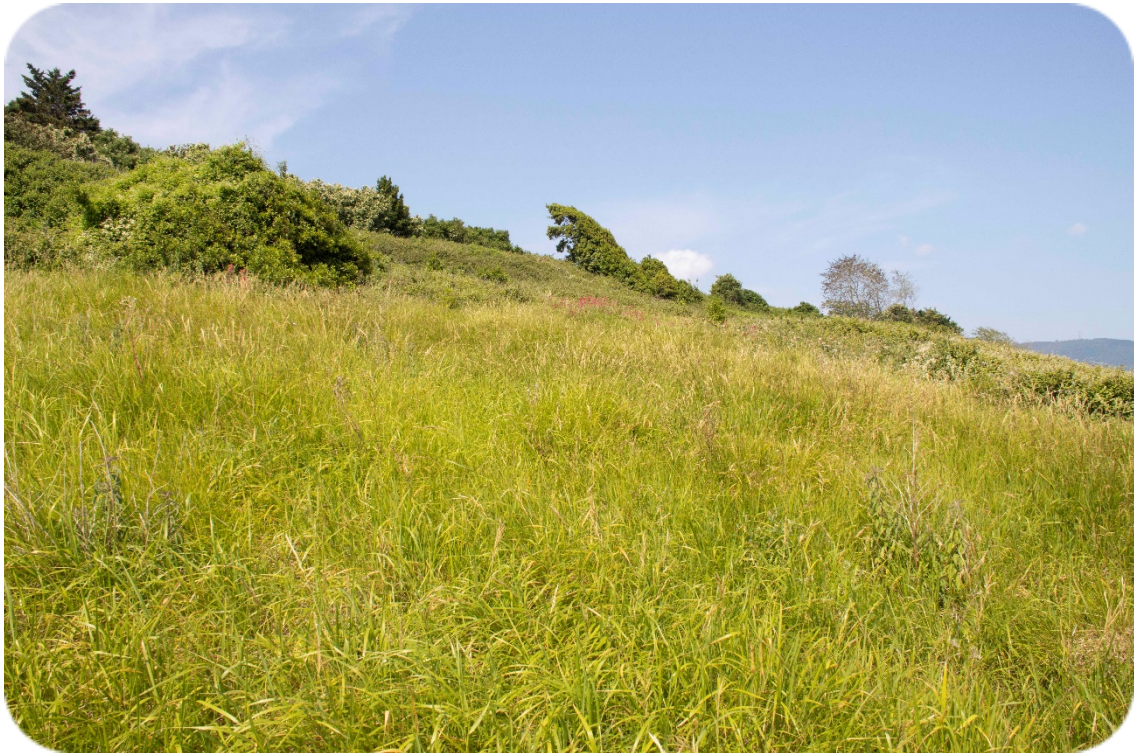
Foto 3. Prado encima de las vías del tren. Se observa el límite del prado y el comienzo con la orla arbustiva. En la zona intermedia prevalecen las zarzas, los saúcos menores y las madresevas.

5. Las **orlas**. Se trata de una franja de vegetación arbustiva que separa y apantalla la carretera BI-2235 y las vías del tren y aparece puntualmente en otros puntos (Fig. 2). En este caso, las especies presentes son restos de plantaciones previas, con pinos y acacias, al borde de la carretera y la regeneración de forma espontánea de matorral mediterráneo, típico del piso termocolino, con especies de notable interés como el aladierno, aligustre, laurel, cornejo, saúco, saúco menor, majuelo e higuera. Todas estas especies son frutescentes y aportan alimento para las aves a lo largo de todo el año, pero fundamentalmente en verano y otoño. Así, esta concentración de arbustos frutescentes atrae, a su vez, una alta concentración de aves.

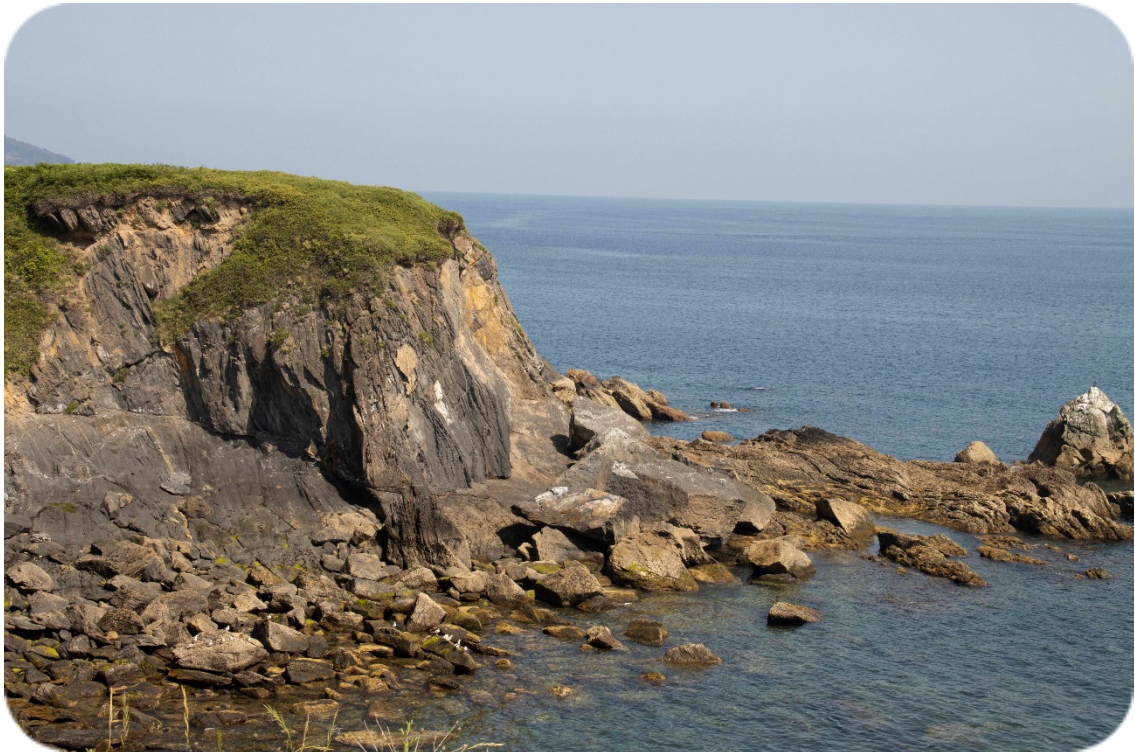
Foto 4. Ladera este del cabo situado al este del viaducto, dentro de la zona de estudio. A la derecha se observa una piedra que sobresale y que está cubierta de guano. En la punta descansa un cormorán moñudo. En el acantilado del cabo, además, se observan repisas con guano que se corresponden con zonas de descanso de las gaviotas. En la base se puede ver un grupo de gaviotas descansando.

2. **Cormorán moñudo.** Catalogado como Vulnerable en la CAPV (CVEA, Orden 18 de junio del 2013). La población atlántica se considera En Peligro (López-Jiménez, 2021) a nivel estatal. También tiene Plan de Gestión (DECRETO FORAL de la Diputación Foral 112/2006, de 19 de junio), aunque los acantilados de Bermeo y Mundaka no están integrados en las áreas de interés especial para la especie. Sin embargo, el cormorán moñudo es una especie que utiliza la franja costera para alimentarse, concentrándose en aguas poco profundas, siendo frecuente encontrarlos alimentándose en la zona de estudio. Además, los cormoranes utilizan rocas prominentes y tramos del acantilado para descansar y secarse, destacando algunos puntos próximos al viaducto (Foto 4),

6. **Gaviotas patiamarillas.** Las gaviotas no anidan en este tramo del litoral, aunque lo utilizan frecuentemente para descansar (Foto 4). Hay tres colonias de reproducción muy próximas, la de Izaro y las del casco urbano de Bermeo y de Mundaka, todas ellas en fuerte regresión (Arizaga et al., 2022).

Para evitarlo, primero, se recomienda colocar cajas nido adecuadas para cada especie en las paredes verticales próximas, fundamentalmente las orientadas al este (p.ej., foto 4). Esto habría que hacerlo antes de empezar las obras y la temporada de cría. Pero después, una vez finalizadas las obras, se recomienda la restitución de los agujeros de los pilares, que van a ser cubiertos, por cajas nido para: cernícalo vulgar (5 cajas), lechuza (2 cajas), aviones (10 nidos), colirrojos y afines (5 cajas). Estas cajas deberían colocarse en los pilares a una altura de $\frac{3}{4}$ aproximadamente, y principalmente orientadas al este. Para su colocación, se pueden utilizar los mismos andamios que se empleen para los arreglos de los pilares, una vez se vayan finalizando las tareas.

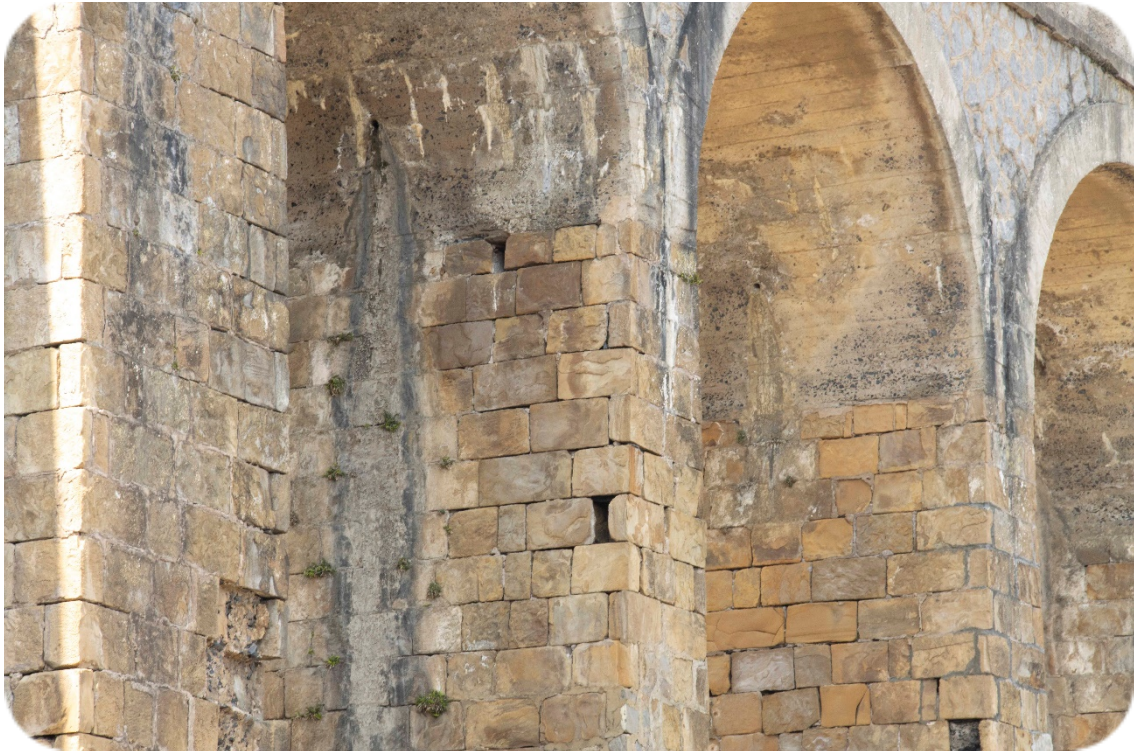
Foto 5. En la imagen se observa cómo los pilares presentan varios agujeros creados por la caída de piedras de la estructura. Estos agujeros son ideales para la nidificación de especies trogloditas. En el centro se observa un agujero con excrementos en su base, donde se encontraba uno de los nidos de cernícalo vulgar con pollos.

- 7.1. **Cernícalo vulgar.** No amenazado en la CAPV. Se considera En Peligro a nivel estatal debido al fuerte declive de sus poblaciones (López-Jiménez, 2021). Las poblaciones de Bizkaia han sufrido un fuerte declive en las últimas décadas (Zuberogoitia, en prensa). Durante las prospecciones detectamos dos nidos con pollos en los pilares 3º y 5º comenzando por el este.

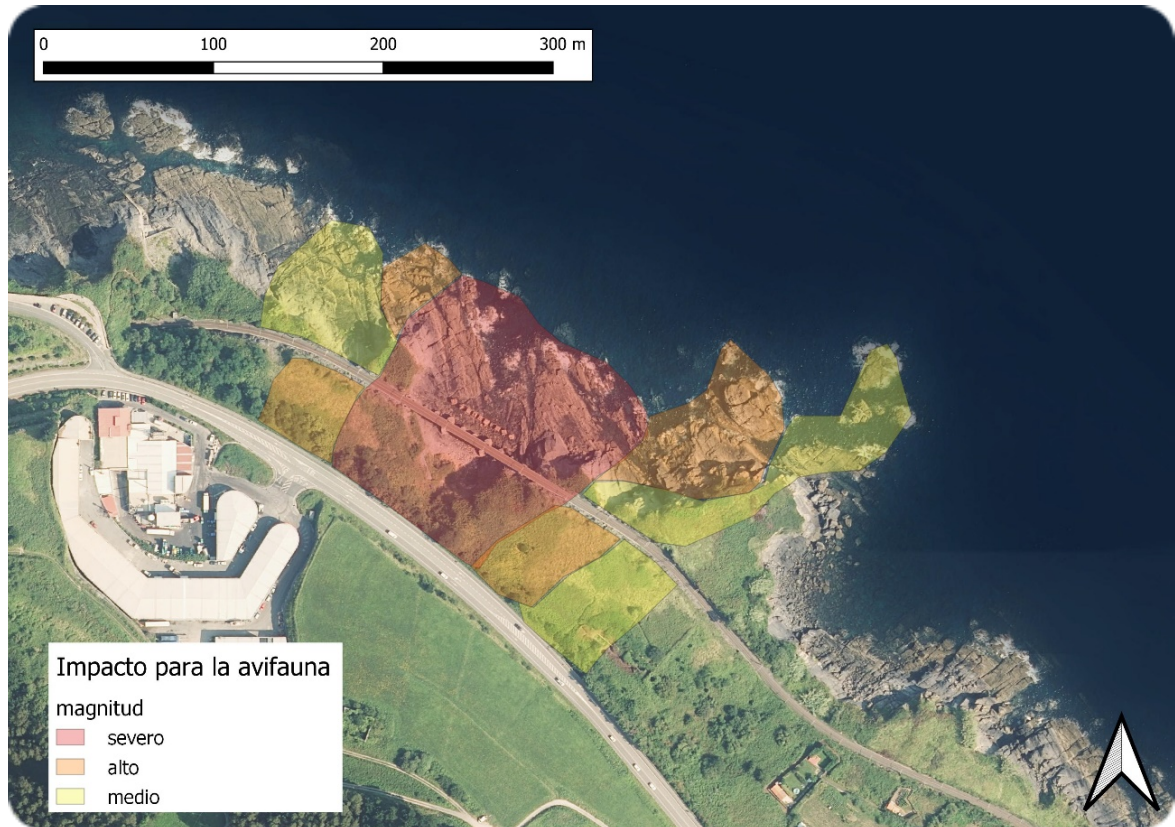
Figura 3. Distribución espacial de los impactos hacia las aves en función de su magnitud.
