PLAN HIDROLÓGICO REVISIÓN 2015 - 2021

Parte española de la Demarcación Hidrográfica del Cantábrico Oriental

MEMORIA - ANEJO I Masas de agua artificiales y muy modificadas

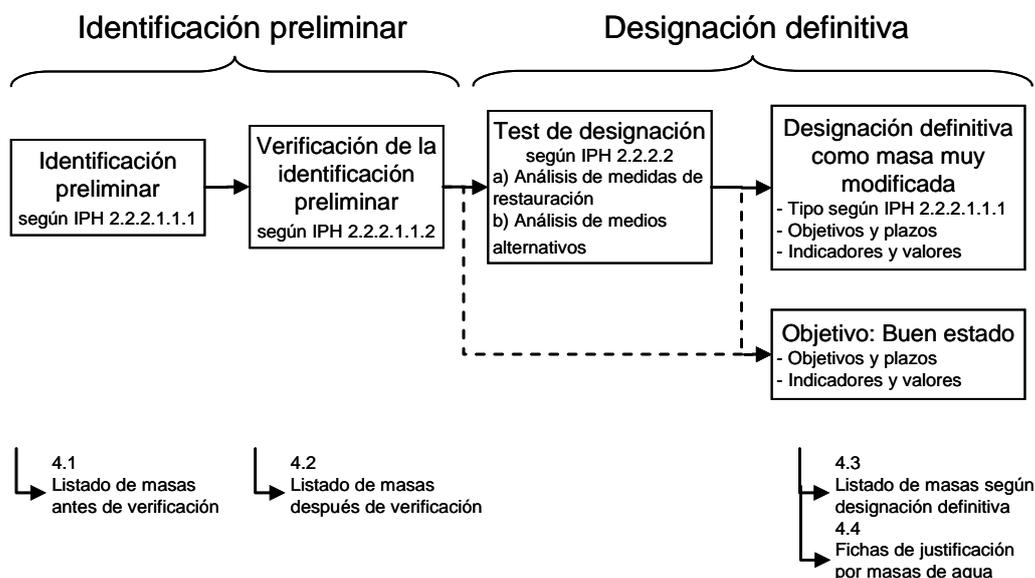
El proceso de designación de masas de agua muy modificadas se desarrolla en varias etapas, a continuación se presenta gráficamente este proceso.

Figura 1 Esquema del Proceso de designación de masas de agua muy modificadas

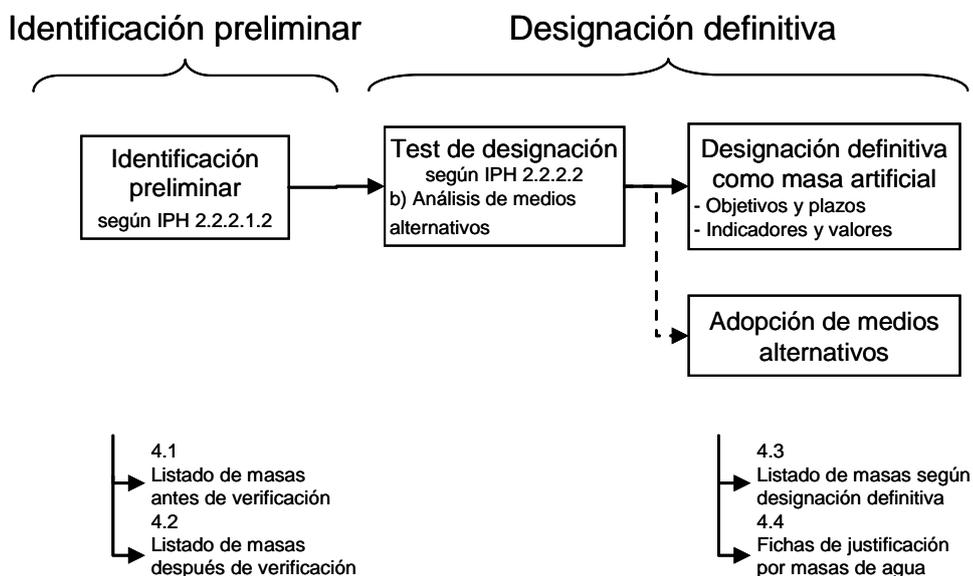
El proceso de designación de las masas de agua artificiales se desarrolla de forma similar al de las masas de agua muy modificadas. El siguiente esquema presenta las etapas del proceso.

Figura 2 Esquema del Proceso de designación de masas de agua artificiales

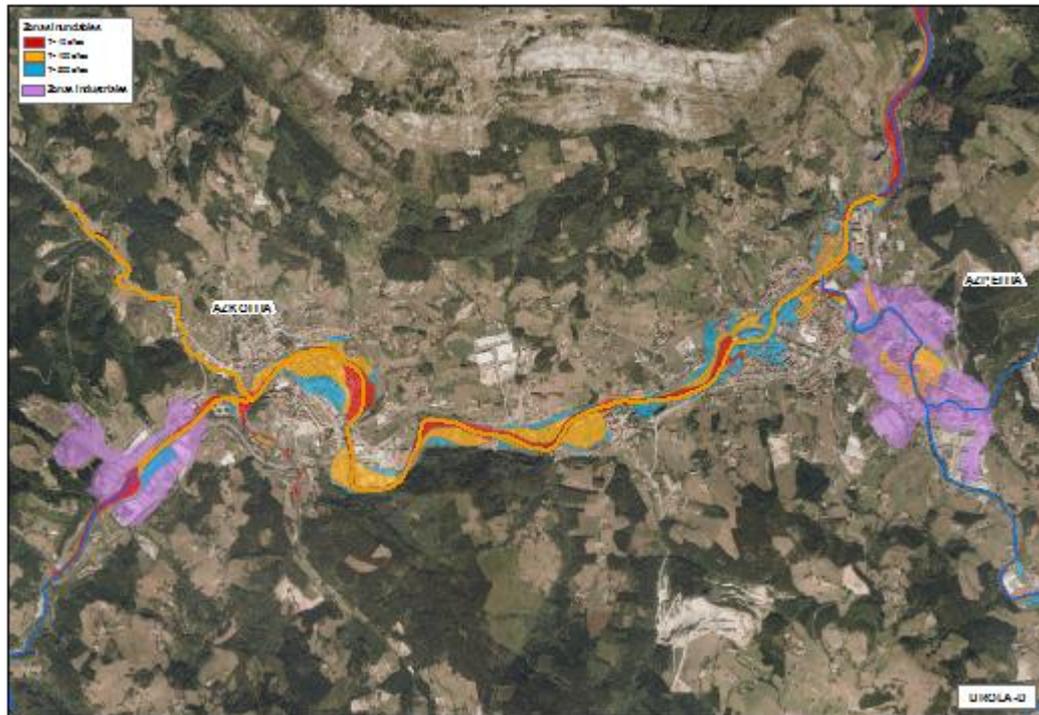
Figura 5 Localización de la masa de agua Urola-D. Zonas inundables

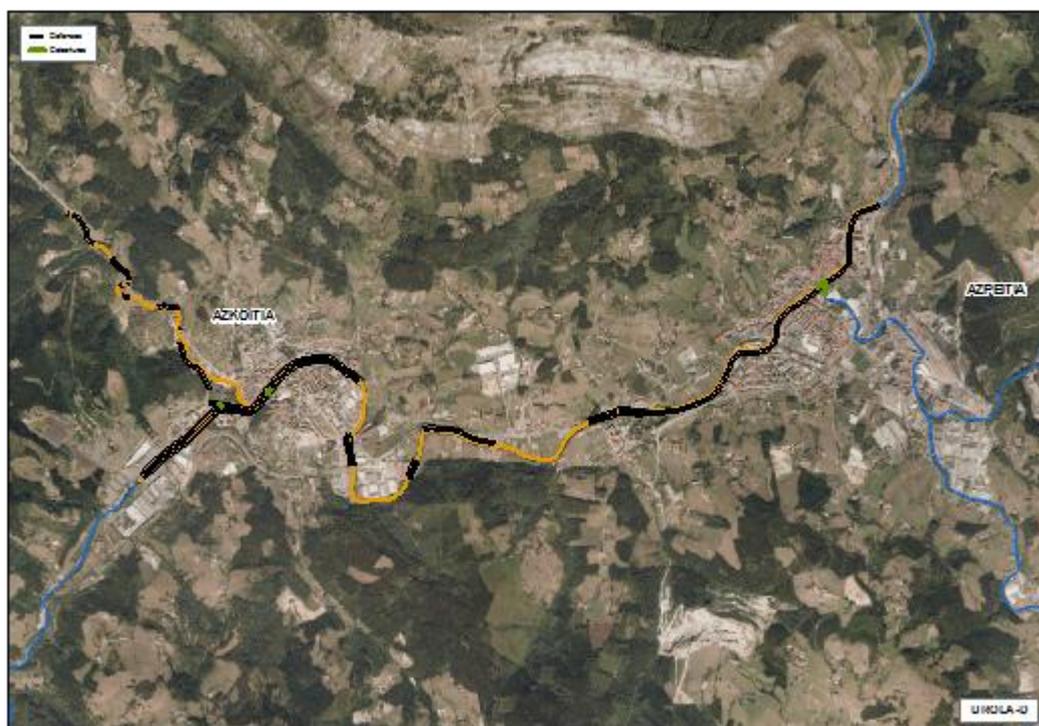
Figura 6 Localización de la masa de agua Urola-D. Identificación de defensas y coberturas.

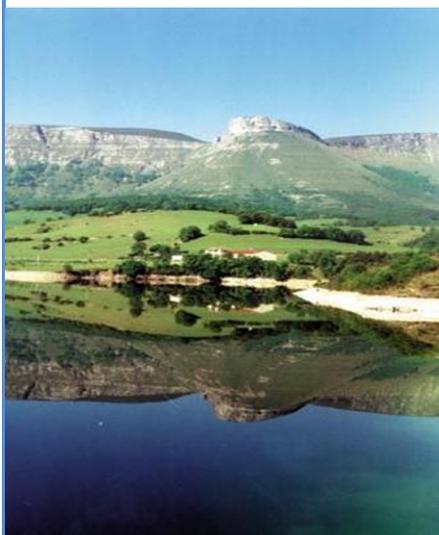
El embalse de Maroño Izoria está generado por una presa de gravedad de 53 metros de altura construida en el año 1990 y se localiza en la parte alta del río Nervión.

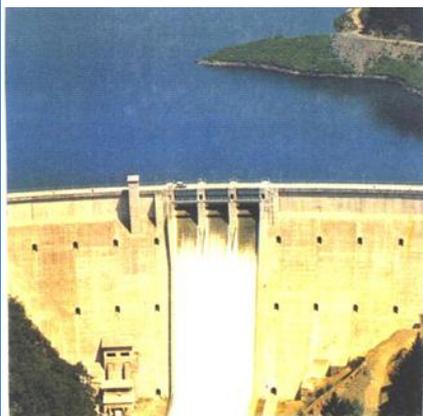
El embalse del Añarbe, está generado por una presa de gravedad de 79,50 m de altura construida en el año 1976. Con una cuenca hidrográfica de 64,70 km² recibe una aportación media anual de 120 hm³, ocupa una superficie de 1,1 km² alcanzando una capacidad máxima de 43,8 hm³.

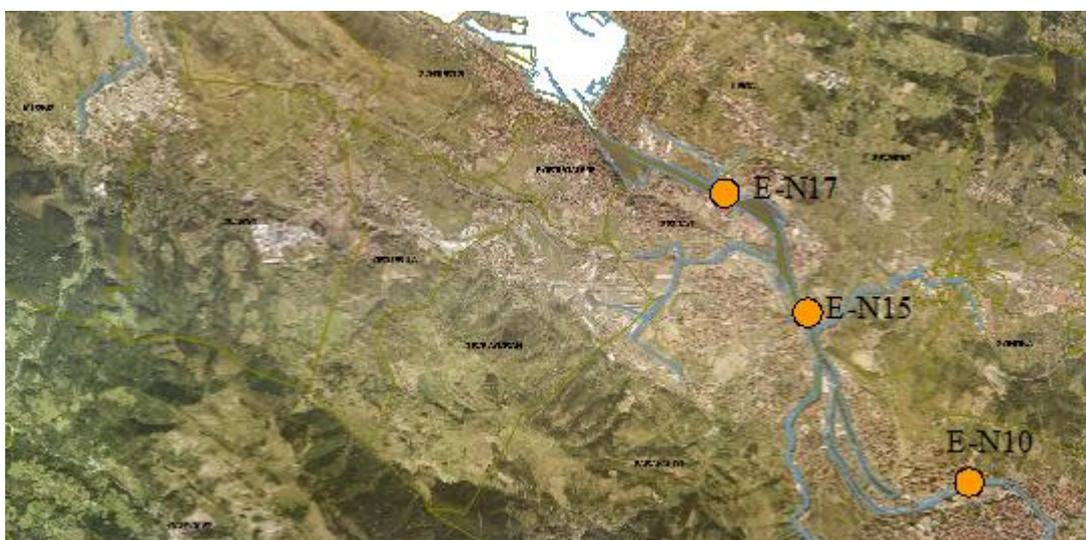
Figura 35 Ubicación de las estaciones en la masa de agua de transición del Nerbioi/Nervión interior

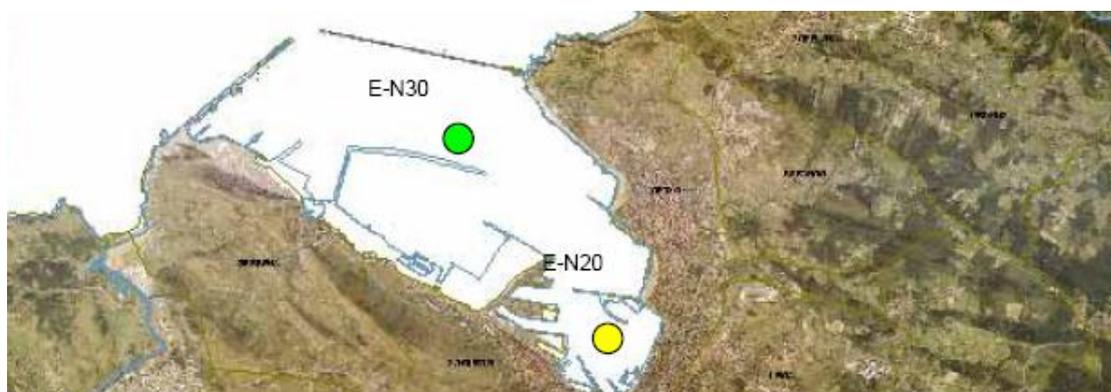
Figura 36 Ubicación de las estaciones en la masa de agua Nerbioi/Nervión Exterior

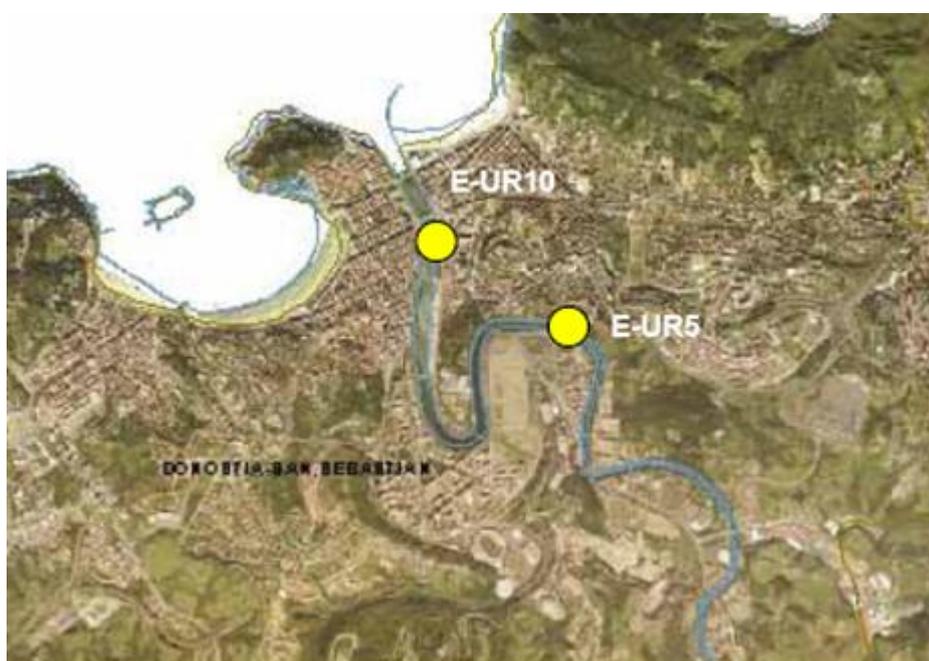
Figura 38 Ubicación de las estaciones en la masa de agua Urumea.

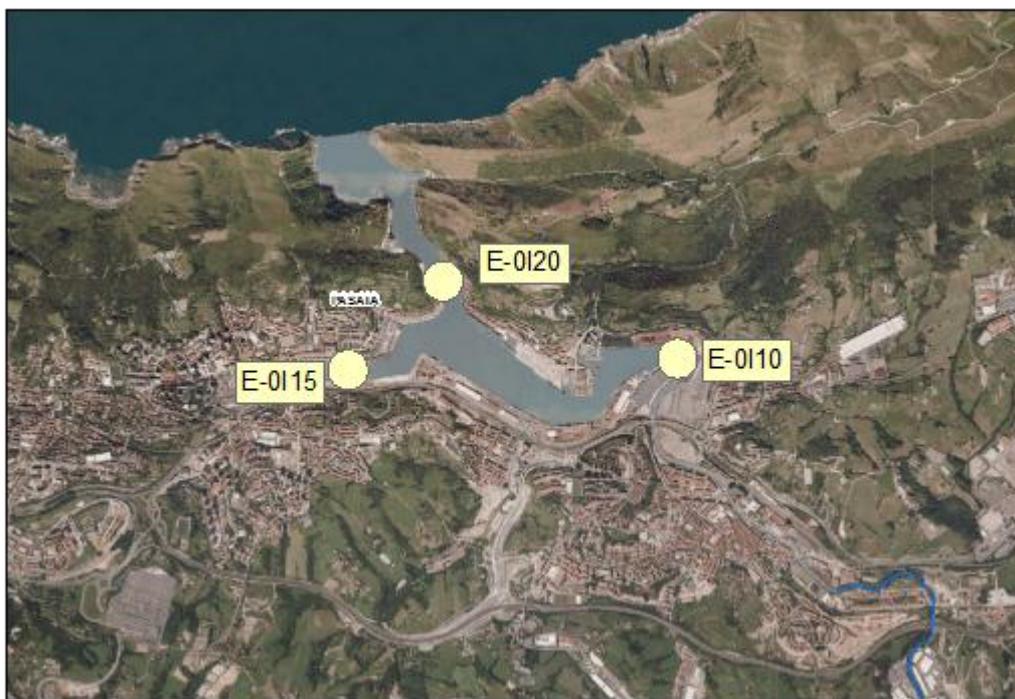
Figura 40 Ubicación de las estaciones en la masa de agua Oiartzun
