# INFORME DE SEGUIMIENTO DEL PLAN HIDROLÓGICO

## Año 2019

### Demarcación Hidrográfica del Cantábrico Oriental

Septiembre de 2020

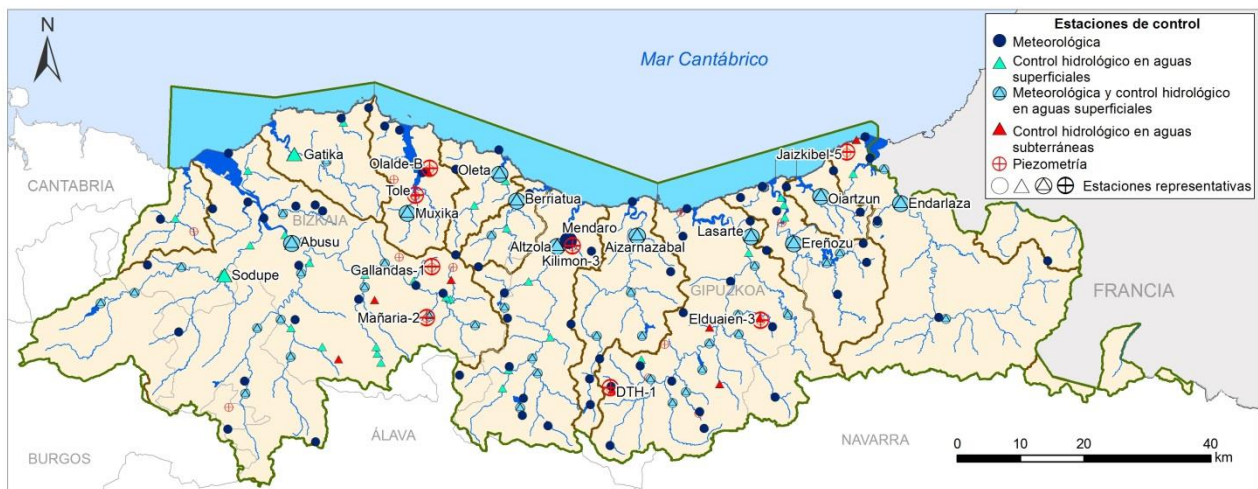
Figura 4 Estaciones de control de la evolución de los recursos hídricos

Las estaciones seleccionadas para representar la evolución de la precipitación y la temperatura son Abusu y Berriatua en Bizkaia, y Alzola y Ouartzun en Gipuzkoa. En el caso de la aportación, se han seleccionado las estaciones de aforo situadas en la parte baja de las diferentes unidades hidrográficas por considerarse las más representativas. Finalmente, se han seleccionado 8 estaciones de control piezométrico para ilustrar la evolución del nivel.

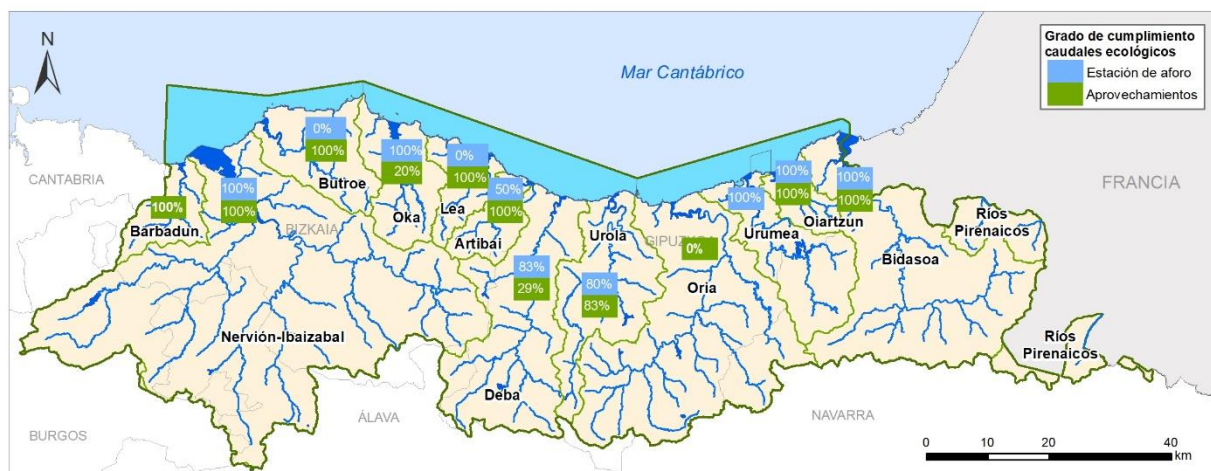
Figura 62 Grado de cumplimiento de los regímenes de caudales ecológicos en las estaciones de aforo y aprovechamientos analizados, año hidrológico 2018-2019.

La siguiente figura muestra la distribución del grado de cumplimiento por unidad hidrológica. Cabe indicar que, en relación con los aprovechamientos, se han considerado los incumplimientos de caudales ecológicos dispuestos en el Plan Hidrológico vigente, que ya son de aplicación prácticamente en todos los aprovechamientos de agua, tras la finalización del correspondiente proceso de concertación. En aprovechamientos con diferentes trámites de modificación de características esenciales en curso, los afloros han sido contrastados además, con los caudales establecidos en sus títulos concesionales.

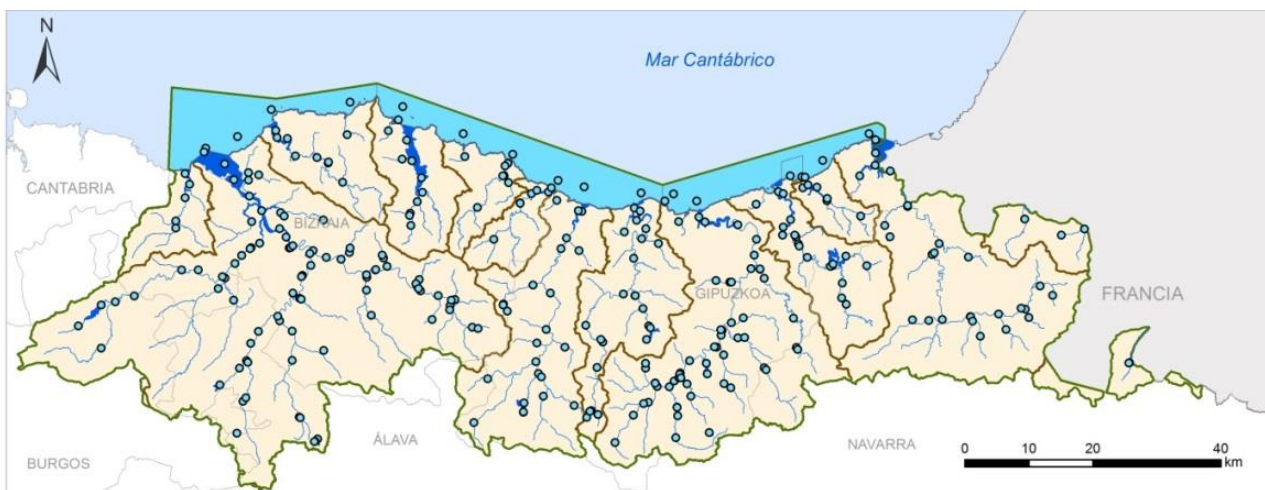
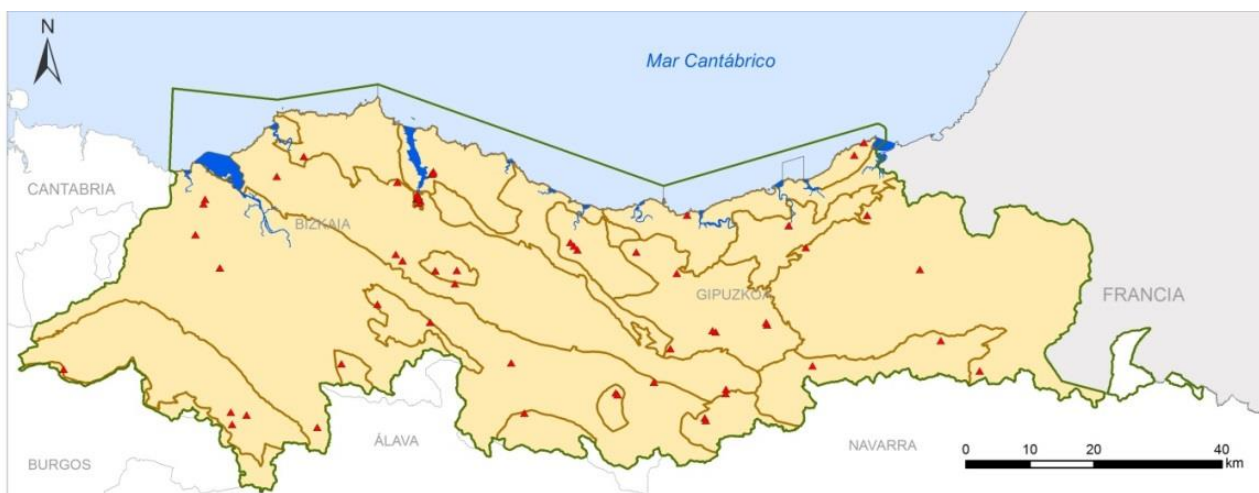
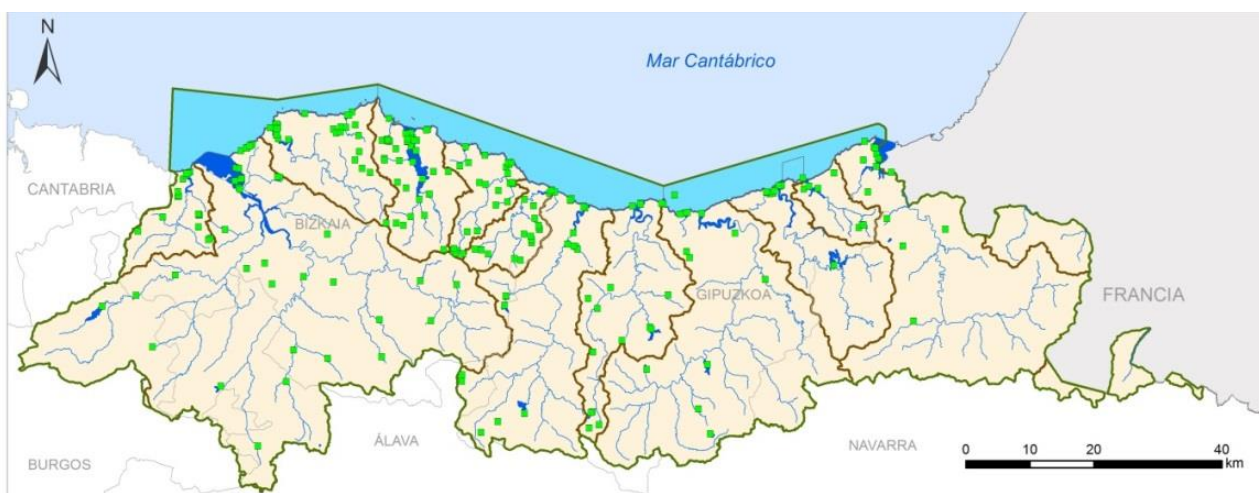
Los actuales programas de control de las masas de agua (Figura 63 y Figura 64) y de las zonas protegidas (Figura 65) proporcionan unos altos niveles de precisión y fiabilidad puesto que se plantea que todas las masas de agua dispongan de al menos una estación de control representativa, y que en determinados casos se dé el complemento con el seguimiento de presiones significativas, de situaciones de referencia o para mejora de conocimiento en masas grandes, heterogéneas o con una problemática desconocida. Por otro lado, se da un cumplimiento holgado de las periodicidades mínimas para los controles (Anexo V DMA) lo que implica que a lo largo del ciclo de vigencia del Plan Hidrológico se dé un seguimiento sistemático todos los años.
