PLAN HIDROLÓGICO DE LA DEMARCACIÓN HIDROGRÁFICA DEL CANTÁBRICO ORIENTAL

Revisión para el tercer ciclo: 2022-2027

MEMORIA - ANEJO I

Designación de masas de agua artificiales y muy modificadas

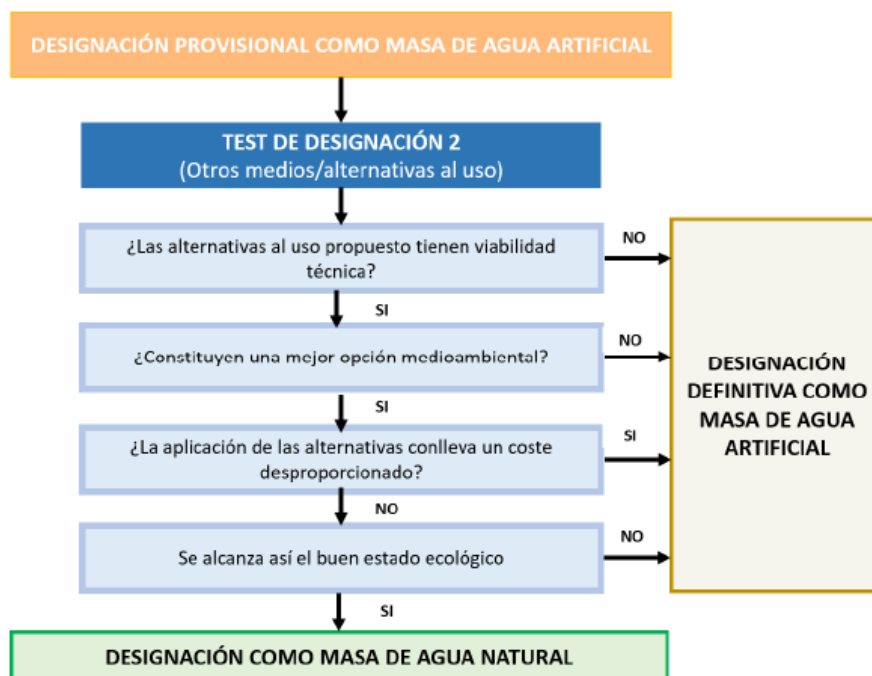
Figura 2. Esquema del proceso de designación de masas de agua artificiales (Fuente: Guía del proceso de identificación y designación de las masas de agua muy modificadas y artificiales categoría río (MITERD, 2020).

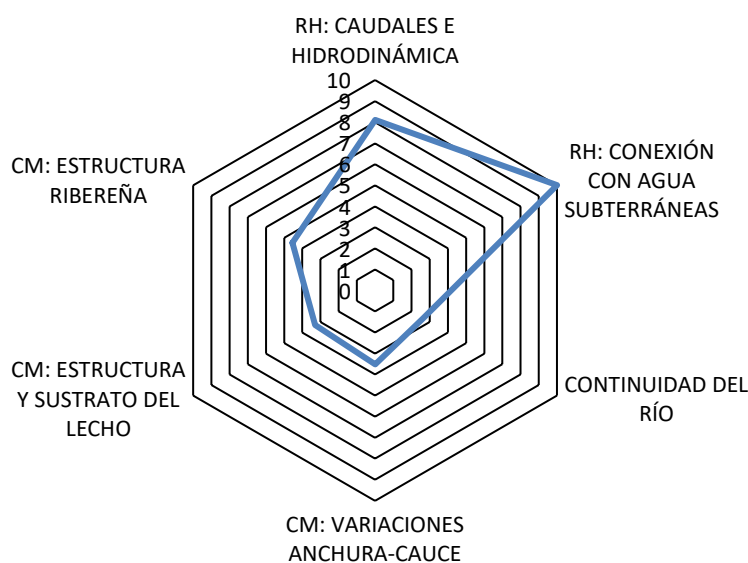
Los resultados obtenidos para cada elemento de calidad hidromorfológica en base a la aplicación del *Protocolo para el cálculo de métricas de los indicadores hidromorfológicos de las masas de agua categoría río* publicado por el Ministerio para la Transición Ecológica y el Reto Demográfico en 2019 son los siguientes:⁵
