# Red de vigilancia de lagos, humedales interiores y embalses de la CAPV

Ciclo hidrológico 2022-2023

<b>TIPO DE DOCUMENTO:</b>	Informe.
<b>TÍTULO DEL DOCUMENTO:</b>	Ejecución de programas de seguimiento asociados a lagos, humedales interiores y embalses de la Comunidad Autónoma del País Vasco. Ciclo hidrológico 2022-2023.
<b>ELABORADO POR:</b>	UTE CIMERA-URIKER
<b>AUTORES:</b>	Jorge San Juan, Jose Miguel Rodríguez, Mikel Zaragüeta, Álvaro Ortega, Adel Amrani, Alfonso Nebra
<b>FECHA:</b>	Mayo de 2024

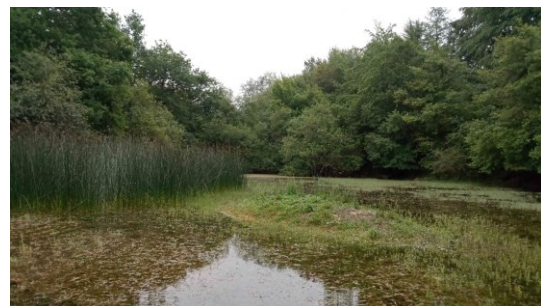
Figura 6 Charca de Monreal en el mes de junio.

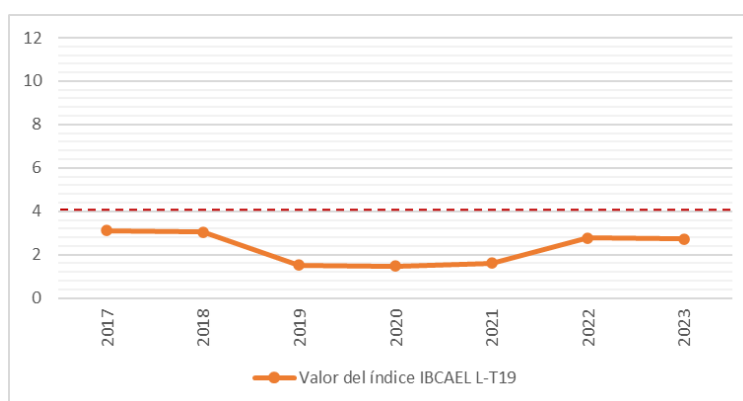
Figura 8 Evolución del índice IBCAEL en la Complejo lagunar de Altube - Charca de Monreal desde 2017 hasta 2023. La línea roja discontinua indica el límite de cambio de clase Bueno/Moderado de la tipología L-T19.

Respecto al elemento **'Fauna bentónica de invertebrados'**, el valor IBCAEL obtenido en la campaña de 2023 es 2,72 lo cual supone una valoración de estado **'Deficiente'**; este valor es similar a los obtenidos en los últimos años.

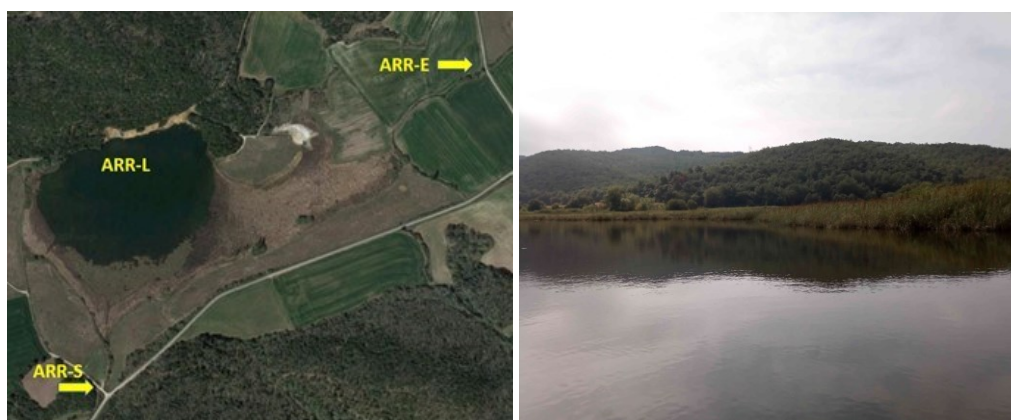
Figura 12 Localización de los puntos de muestreo de Lago de Arreo ARR-L, arroyo de salida ARR-S y de entrada ARR-E (izquierda). Imagen de Arreo en el mes de julio (derecha).

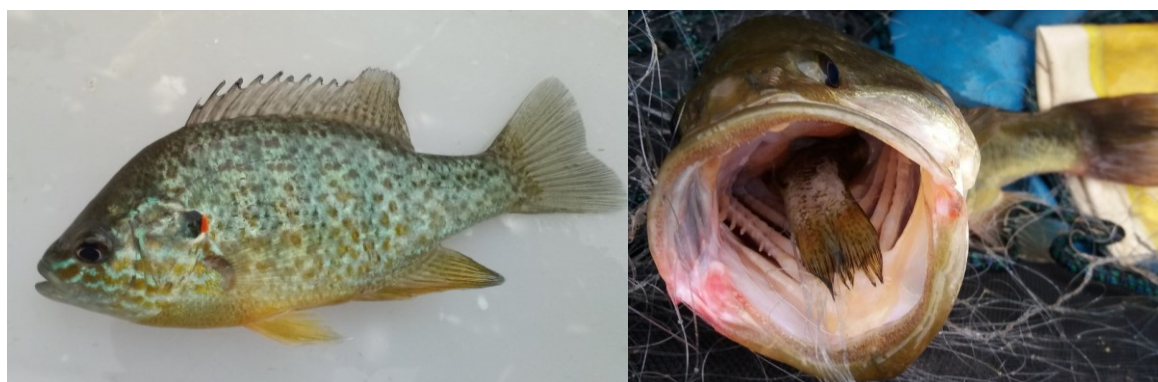
Figura 17 Ejemplares de percasol (*L. gibbosus*) y blackbass (*M. salmoides*) capturados en Arreo en los últimos años.

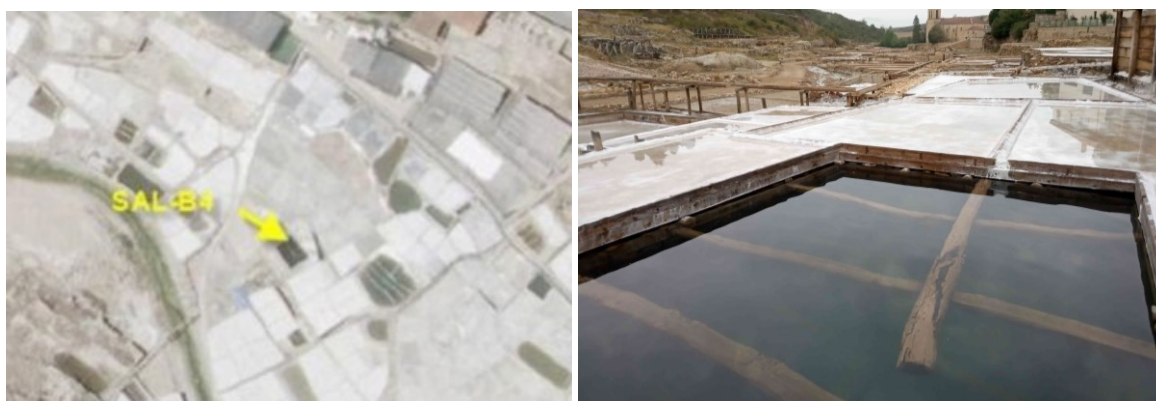
Figura 18 Localización y foto del punto de muestreo SAL-B4. Salinas de Añana en julio.

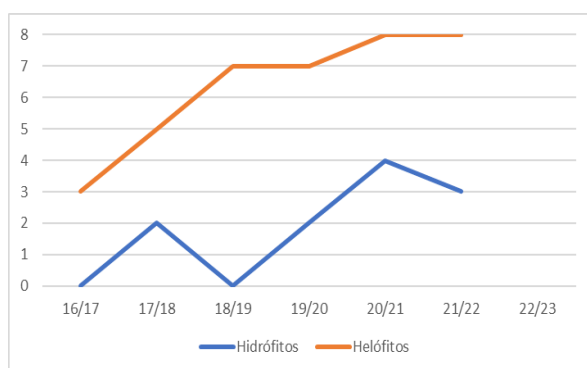
Figura 43 Evolución de la riqueza de hidrófitos y helófitos en Laguna de Carravalseca desde 2017 hasta 2023.

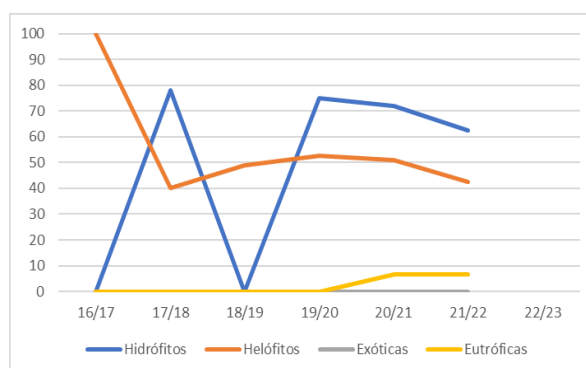
Figura 44 Evolución de la cobertura de hidrófitos, helófitos, exóticas y eutróficas en Laguna de Carravalseca desde 2017 hasta 2023.

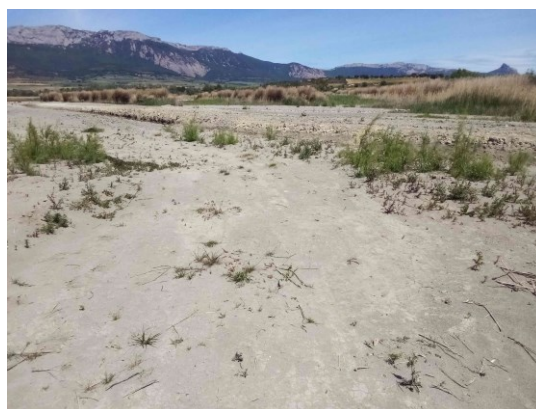
Figura 52 Balsa del Prao de la Paul en el mes de mayo.

En este punto es necesario remarcar que durante las visitas de las campañas del año 2023 se ha observado que la laguna prácticamente no tenía agua, por lo que se decidió, de acuerdo con la dirección de los trabajos, que no se trataba de un muestreo representativo por lo que no se ha podido evaluar su estado ecológico. El llenado de la balsa dependerá de la pluviometría de la zona, que no ha sido suficiente para que se llenara durante el año 2023. De esta manera, se presentan los resultados de la evaluación del ciclo anterior.

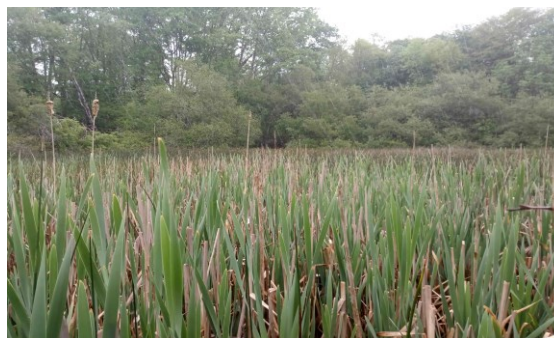
Figura 79 Charca de Kulukupadra en el mes de mayo.

El **estado trófico** evaluado según los criterios del RD 47/2022 (Tabla 19) indican que, atendiendo al promedio de Pt y de la concentración de clorofila a, la charca de Kulukupadra quedaría clasificada como una lámina de agua **eutrófica**. La baja profundidad del humedal limita la evaluación de estado trófico a partir de la profundidad de disco de Secchi. Estos resultados concuerdan con los resultados obtenidos para el elemento fitoplancton, de manera que la charca de Kulukupadra se podría calificar como una lámina de agua con condiciones eutróficas.

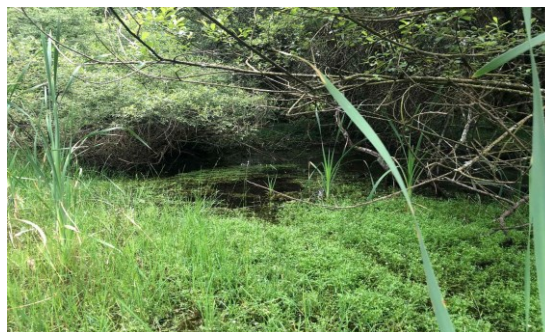
Figura 81 Charca de Landazurieta I en el mes de junio.

El **estado trófico** evaluado según los criterios del RD 47/2022 (Tabla 19) indican que, atendiendo al promedio de Pt la charca de Landazurieta I quedaría clasificada como una lámina de agua eutrófica. Mientras, atendiendo a la concentración de clorofila a, la charca sería clasificada como no eutrófica. La baja profundidad del humedal limita la evaluación de estado trófico a partir de la profundidad de disco de Secchi. A pesar de los bajos resultados de clorofila, las altas concentraciones de fósforo total y otros indicadores como el elevado valor de biovolumen invitar a pensar que la charca se encuentra, al menos, ‘en riesgo de eutrofia’.
