Informe de seguimiento calidad de las aguas en el entorno del vertedero de Zaldibar

Informe de seguimiento de la calidad de las aguas en el entorno del vertedero de Zaldibar.

21 Febrero 2020.

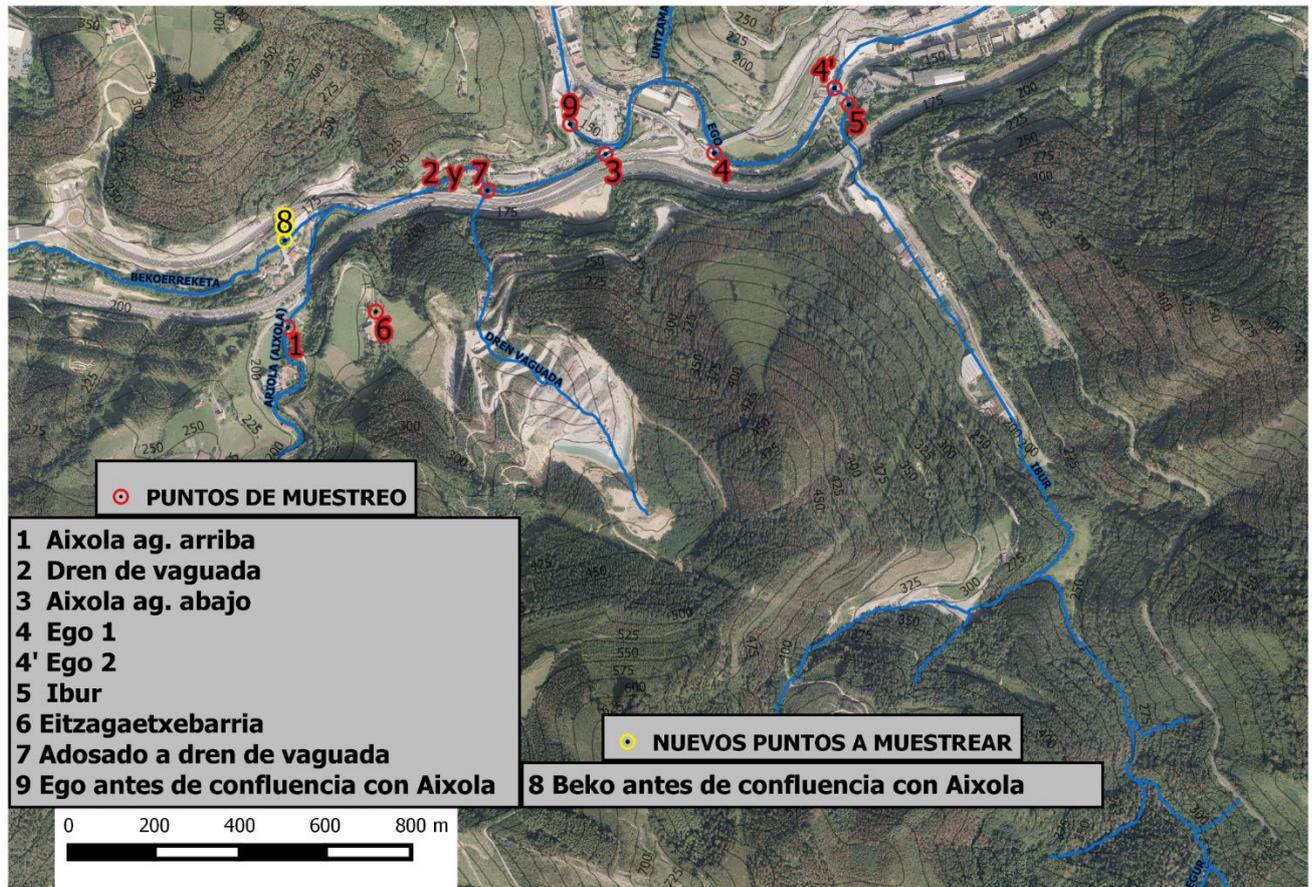
1.2. UBICACIÓN DE LAS MUESTRAS TOMADAS

- El sexto punto es de la vaguada Eitzagaetxebarria situada al oeste del vertedero donde las aguas pluviales que discurran, que de momento son escasas, pueden verse afectados.
- El séptimo punto se trata de un nuevo drenaje detectado el mismo día 13, colindante al punto 2 “Dren de vaguada”.

- El punto número 9 se trata del río Ego aguas arriba de la confluencia con la regata Aixola, que servirá como control de referencia del aporte de dicho río.
