Informe de seguimiento calidad de las aguas en el entorno del vertedero de Zaldibar

12/05/2020

Informe de seguimiento de la calidad de las aguas en el entorno del vertedero de Zaldibar.

12 Mayo 2020.

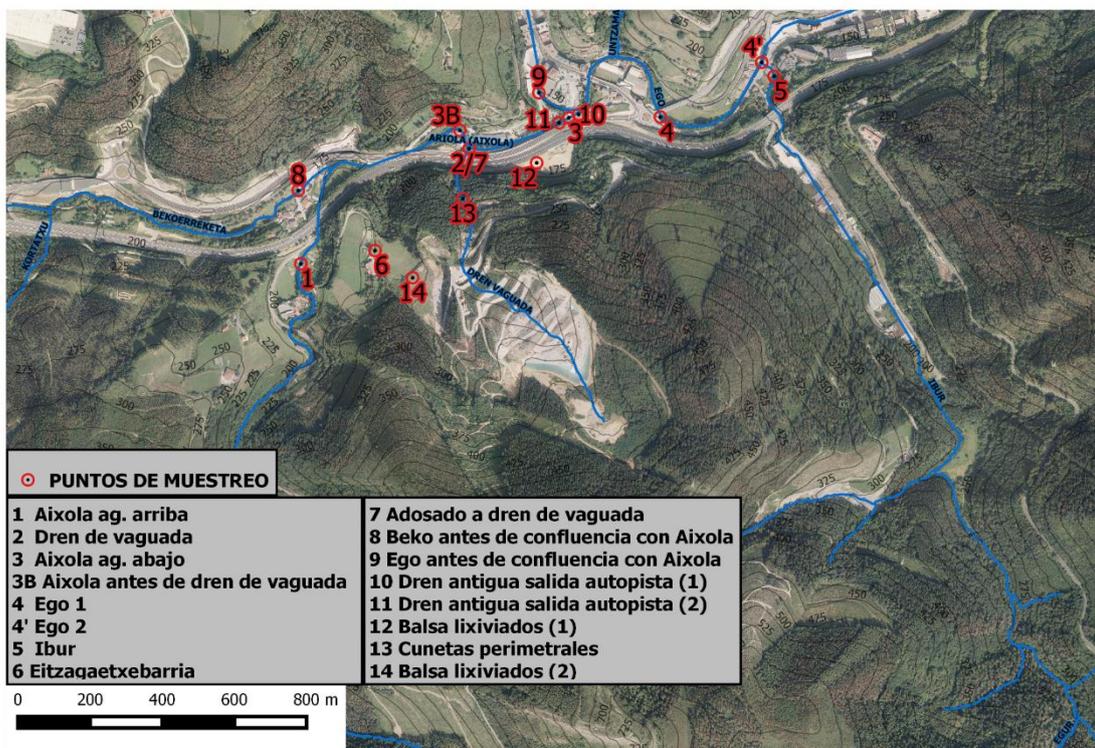
1.2. UBICACIÓN DE LAS MUESTRAS TOMADAS

- El sexto punto es de la vaguada Eitzagaetxebarria situada al oeste del vertedero donde las aguas pluviales que discurran, que de momento son escasas, pueden verse afectadas.
- El séptimo punto se trata de un nuevo drenaje detectado el mismo día 13, colindante al punto 2 “Dren de vaguada”.

- El punto número 9 se trata del río Ego aguas arriba de la confluencia con la regata Aixola, que servirá como control de referencia del aporte de dicho río.

- El punto número 8 se trata de la regata Bekoerreka antes de la confluencia con la regata Aixola, que servirá como control de referencia del aporte de dicha regata.

- El punto número 11 bajo se trata de un drenaje de la antigua salida de la autopista donde se ha detectado una salida de agua hacia el Aixola que pudiera presentar lixiviados.

- El punto número 3B se trata de un nuevo punto en el Aixola, justo antes del punto donde vertía el dren de vaguada (a día de hoy recogida mediante camión cisterna), con el objetivo de descartar la presencia de otros posibles lixiviados.
- La muestra número 12 se toma en la balsa de recogida de lixiviados en la zona del desprendimiento del vertedero contiguo a la autopista, al objeto de caracterizar dicho lixiviado.

- El punto número 10 se trata de un drenaje de la antigua salida de la autopista donde se ha detectado una salida de agua hacia el Aixola que pudiera presentar lixiviados.

- El punto número 13 se trata del drenaje de las cunetas perimetrales, con el objetivo de descartar la presencia de posibles lixiviados.
- La muestra número 14 se toma en la balsa de recogida de lixiviados que se ha construido en la vaguada Eitzagaetxebarria, con el objeto de caracterizar dicho lixiviado.
