## Informe de seguimiento calidad de las aguas en el entorno del vertedero de Zaldibar

## Informe de seguimiento de la calidad de las aguas en el entorno del vertedero de Zaldibar.

28 Julio 2020.

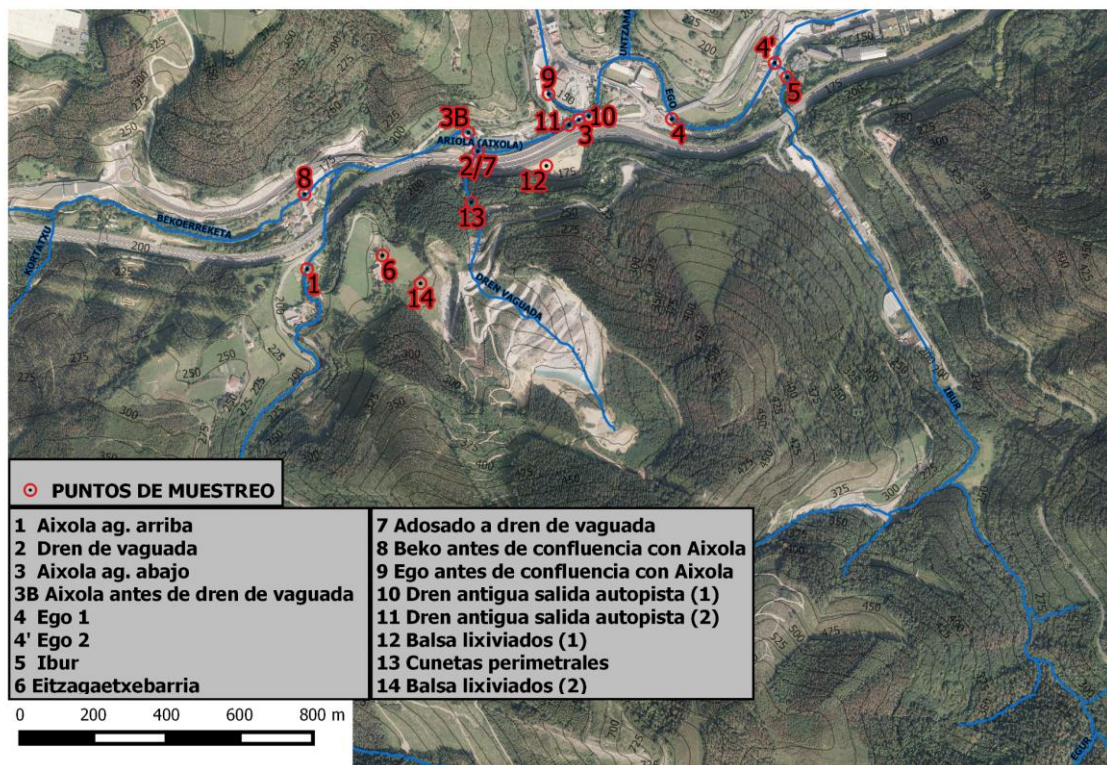
## 1.2. UBICACIÓN DE LAS MUESTRAS TOMADAS

- El sexto punto es de la vaguada Eitzagaetxebarria situada al oeste del vertedero donde las aguas pluviales que discurran, que de momento son escasas, pueden verse afectadas.
- El séptimo punto se trata de un nuevo drenaje detectado el mismo día 13, colindante al punto 2 “Dren de vaguada”.

- El punto número 9 se trata del río Ego aguas arriba de la confluencia con la regata Aixola, que servirá como control de referencia del aporte de dicho río.

- El punto número 8 se trata de la regata Bekoerreka antes de la confluencia con la regata Aixola, que servirá como control de referencia del aporte de dicha regata.

- El punto número 11 bajo se trata de un drenaje de la antigua salida de la autopista donde se ha detectado una salida de agua hacia el Aixola que pudiera presentar lixiviados.

- El punto número 3B se trata de un nuevo punto en el Aixola, justo antes del punto donde vertía el dren de vaguada (a día de hoy recogida mediante camión cisterna), con el objetivo de descartar la presencia de otros posibles lixiviados.
- La muestra número 12 se toma en la balsa de recogida de lixiviados en la zona del desprendimiento del vertedero contiguo a la autopista, al objeto de caracterizar dicho lixiviado.

- El punto número 10 se trata de un drenaje de la antigua salida de la autopista donde se ha detectado una salida de agua hacia el Aixola que pudiera presentar lixiviados.

- El punto número 13 se trata del drenaje de las cunetas perimetrales, con el objetivo de descartar la presencia de posibles lixiviados.
- La muestra número 14 se toma en la balsa de recogida de lixiviados que se ha construido en la vaguada Eitzagaetxebarria, con el objeto de caracterizar dicho lixiviado.
