## Informe de seguimiento calidad de las aguas en el entorno del vertedero de Zaldibar

## Informe de seguimiento de la calidad de las aguas en el entorno del vertedero de Zaldibar.

03 Noviembre de 2020.

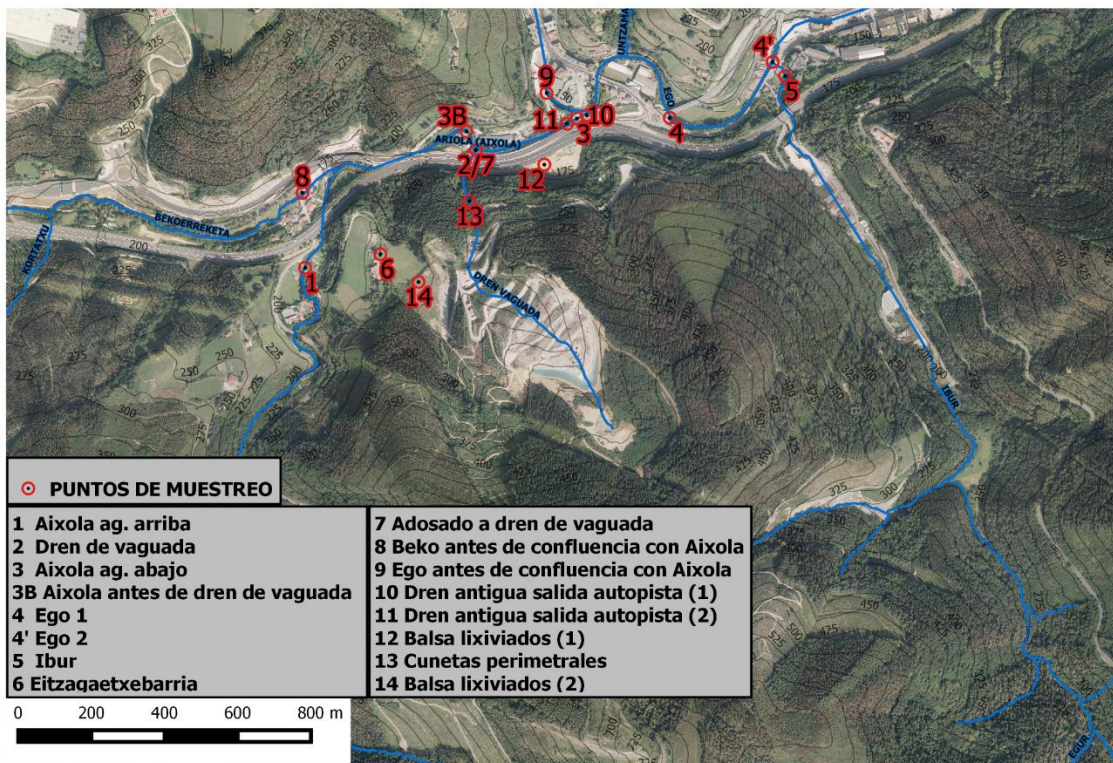
## 1.2. UBICACIÓN DE LAS MUESTRAS TOMADAS

- El sexto punto es de la vaguada Eitzagaetxebarria situada al oeste del vertedero donde las aguas pluviales que discurran, que de momento son escasas, pueden verse afectadas.
- El séptimo punto se trata de un nuevo drenaje detectado el mismo día 13, colindante al punto 2 “Dren de vaguada”.

- El punto número 9 se trata del río Ego aguas arriba de la confluencia con la regata Aixola, que servirá como control de referencia del aporte de dicho río.

- El punto número 8 se trata de la regata Bekoerreka antes de la confluencia con la regata Aixola, que servirá como control de referencia del aporte de dicha regata.

- El punto número 11 bajo se trata de un drenaje de la antigua salida de la autopista donde se ha detectado una salida de agua hacia el Aixola que pudiera presentar lixiviados.

- El punto número 3B se trata de un nuevo punto en el Aixola, justo antes del punto donde vertía el dren de vaguada (a día de hoy recogida mediante camión cisterna), con el objetivo de descartar la presencia de otros posibles lixiviados.
- La muestra número 12 se toma en la balsa de recogida de lixiviados en la zona del desprendimiento del vertedero contiguo a la autopista, al objeto de caracterizar dicho lixiviado.

- El punto número 10 se trata de un drenaje de la antigua salida de la autopista donde se ha detectado una salida de agua hacia el Aixola que pudiera presentar lixiviados.

- El punto número 13 se trata del drenaje de las cunetas perimetrales, con el objetivo de descartar la presencia de posibles lixiviados.
- La muestra número 14 se toma en la balsa de recogida de lixiviados que se ha construido en la vaguada Eitzagaetxebarria, con el objeto de caracterizar dicho lixiviado.
