Informe de seguimiento calidad de las aguas en el entorno del vertedero de Zaldibar

Informe de seguimiento de la calidad de las aguas en el entorno del vertedero de Zaldibar.

15 de Enero de 2021.

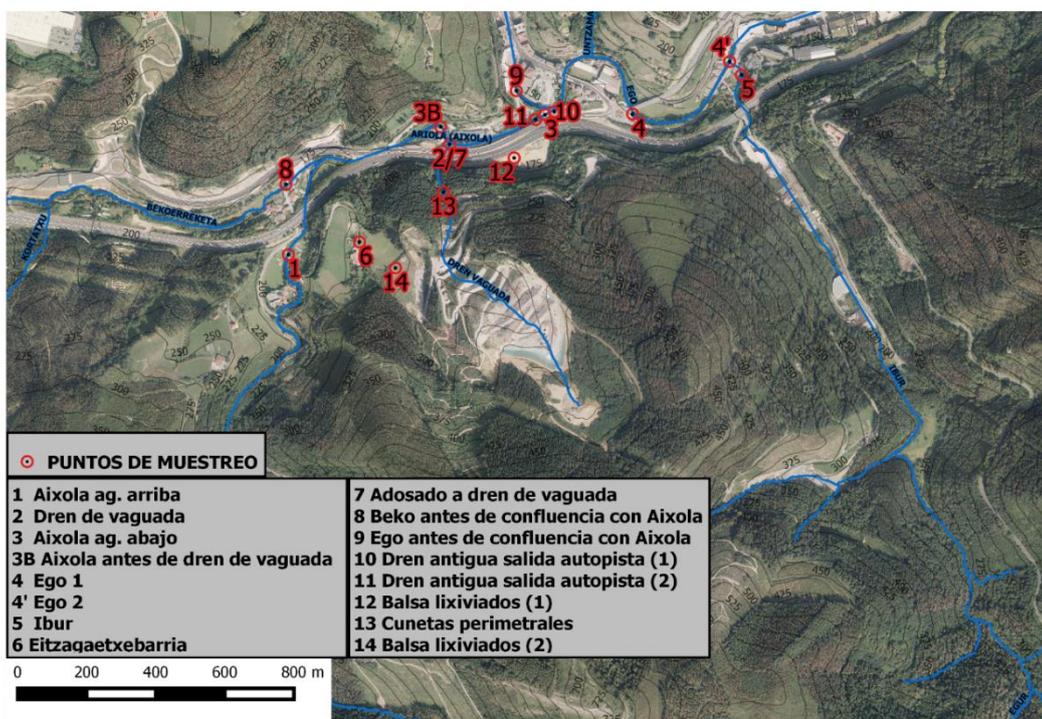
1.2. UBICACIÓN DE LAS MUESTRAS TOMADAS

- El sexto punto es de la vaguada Eitzagaetxebarria situada al oeste del vertedero donde las aguas pluviales que discurran, que de momento son escasas, pueden verse afectadas.
- El séptimo punto se trata de un nuevo drenaje detectado el mismo día 13, colindante al punto 2 “Dren de vaguada”.

- El punto número 9 se trata del río Ego aguas arriba de la confluencia con la regata Aixola, que servirá como control de referencia del aporte de dicho río.

- El punto número 8 se trata de la regata Bekoerreka antes de la confluencia con la regata Aixola, que servirá como control de referencia del aporte de dicha regata.

- El punto número 11 bajo se trata de un drenaje de la antigua salida de la autopista donde se ha detectado una salida de agua hacia el Aixola que pudiera presentar lixiviados.

- El punto número 3B se trata de un nuevo punto en el Aixola, justo antes del punto donde vertía el dren de vaguada (a día de hoy recogida mediante camión cisterna), con el objetivo de descartar la presencia de otros posibles lixiviados.
- La muestra número 12 se toma en la balsa de recogida de lixiviados en la zona del desprendimiento del vertedero contiguo a la autopista, al objeto de caracterizar dicho lixiviado.

- El punto número 10 se trata de un drenaje de la antigua salida de la autopista donde se ha detectado una salida de agua hacia el Aixola que pudiera presentar lixiviados.

- La muestra número 14 se toma en la balsa de recogida de lixiviados que se ha construido en la vaguada Eitzagaetxebarria, con el objeto de caracterizar dicho lixiviado.
