Informe de seguimiento calidad de las aguas en el entorno del vertedero de Zaldibar

Informe de seguimiento de la calidad de las aguas en el entorno del vertedero de Zaldibar.

19 de Febrero de 2021.

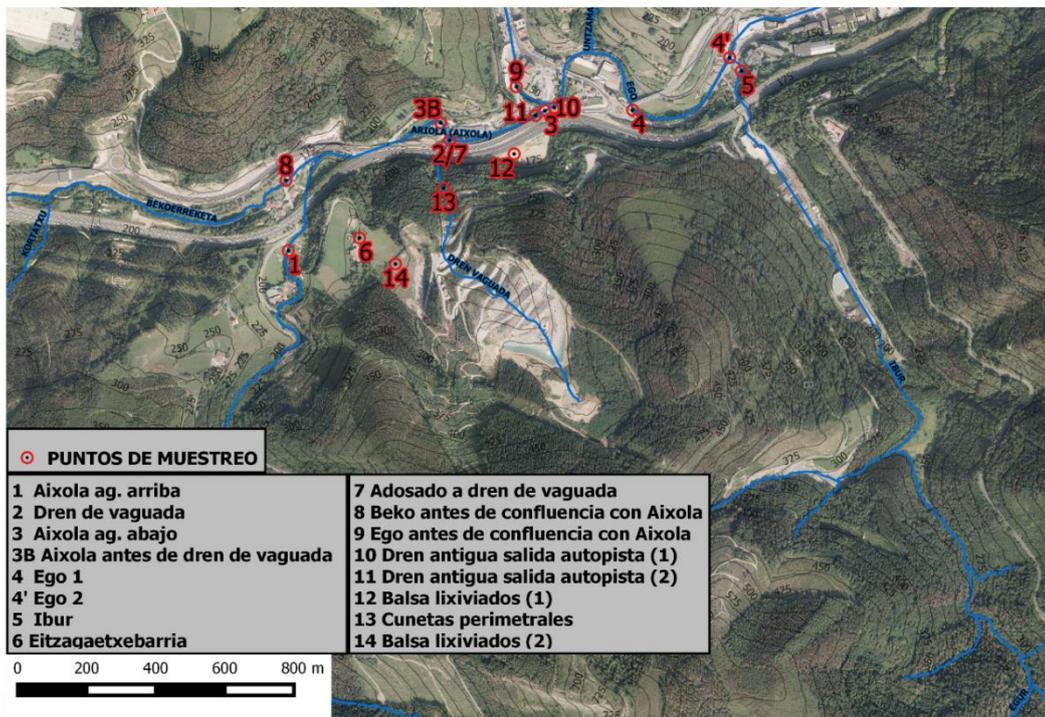
1.2. UBICACIÓN DE LAS MUESTRAS TOMADAS

- El sexto punto es de la vaguada Eitzagaetxebarria situada al oeste del vertedero donde las aguas pluviales que discurran, que de momento son escasas, pueden verse afectadas.
- El séptimo punto se trata de un nuevo drenaje detectado el mismo día 13, colindante al punto 2 “Dren de vaguada”.

- El punto número 9 se trata del río Ego aguas arriba de la confluencia con la regata Aixola, que servirá como control de referencia del aporte de dicho río.

- El punto número 8 se trata de la regata Bekoerreka antes de la confluencia con la regata Aixola, que servirá como control de referencia del aporte de dicha regata.

- El punto número 11 bajo se trata de un drenaje de la antigua salida de la autopista donde se ha detectado una salida de agua hacia el Aixola que pudiera presentar lixiviados.

- El punto número 3B se trata de un nuevo punto en el Aixola, justo antes del punto donde vertía el dren de vaguada (a día de hoy recogida mediante camión cisterna), con el objetivo de descartar la presencia de otros posibles lixiviados.
- La muestra número 12 se toma en la balsa de recogida de lixiviados en la zona del desprendimiento del vertedero contiguo a la autopista, al objeto de caracterizar dicho lixiviado.

- El punto número 10 se trata de un drenaje de la antigua salida de la autopista donde se ha detectado una salida de agua hacia el Aixola que pudiera presentar lixiviados.

- El punto número 13 se trata del drenaje de las cunetas perimetrales, con el objetivo de descartar la presencia de posibles lixiviados.
- La muestra número 14 se toma en la balsa de recogida de lixiviados que se ha construido en la vaguada Eitzagaetxebarria, con el objeto de caracterizar dicho lixiviado.
