DOCUMENTO N°1. MEMORIA Y ANEJOS

ANEJO N° 5. REPORTAJE FOTOGRAFICO

A continuación se muestra una pequeña selección de fotos realizadas durante la inspección llevada a cabo en Julio del 2020.

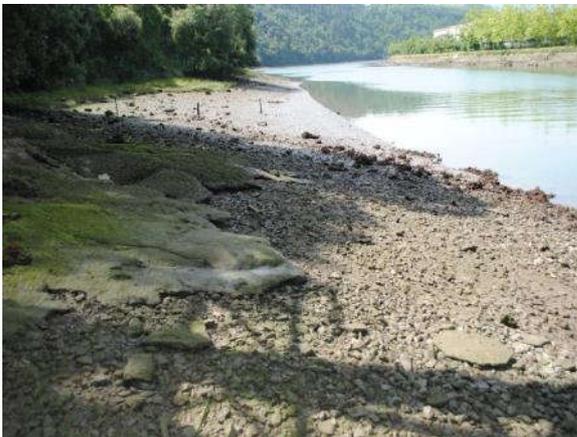
03_resto de perfiles de actuaciones previas junto a E2

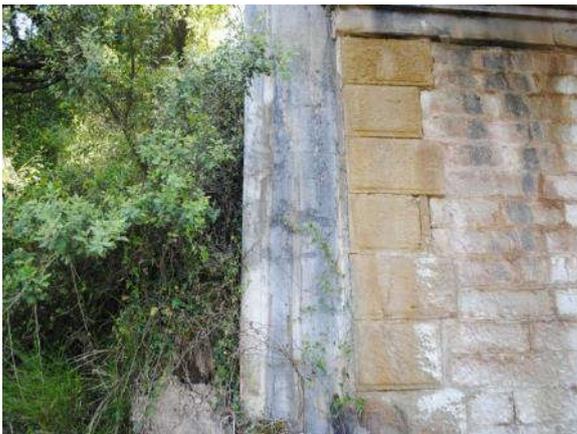
05_ampliación E2 aguas abajo

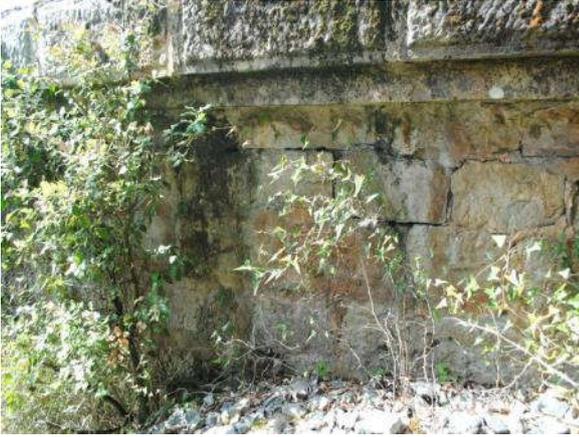
18_lavado de juntas, vegetación enraizada y pátina biológica en muro en vuelta aguas arriba

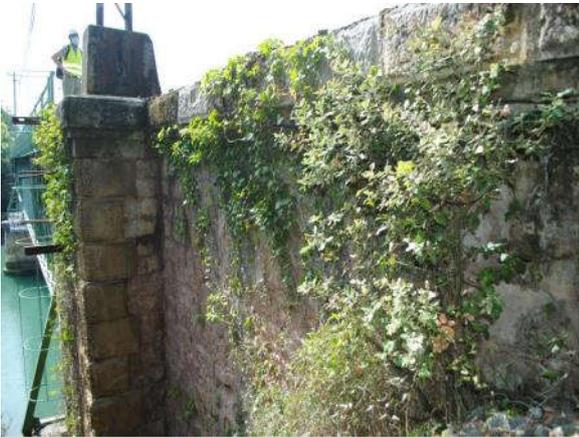
19_ muro en vuelta aguas arriba con vegetación enraizada
